## **PROJEKT BUDOWLANY**

| NAZWA<br>ZAMIERZENIA<br>BUDOWLANEGO | <b>POPRAWA EFEKTYWNOŚCI ENERGETYCZNEJ<br/>BUDYNKU PRACOWANI W ZESPOLE SZKOLNO-<br/>PRZEDSZKOLNYM<br/>WRAZ Z PRZEBUDOWĄ</b> |
| ADRES I KATEGORIA<br>OBIEKTU<br>BUDOWLANEGO | <b>RESZEL, UL. CHROBREGO 5A<br/>KAT.IX</b> |

## PROJEKT ARCHITEKTONICZNO-BUDOWLANY

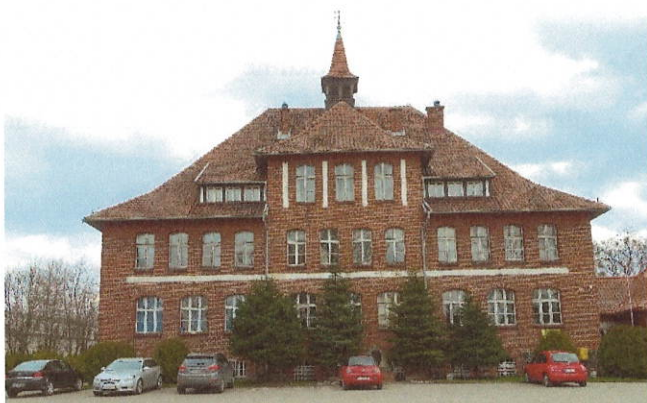
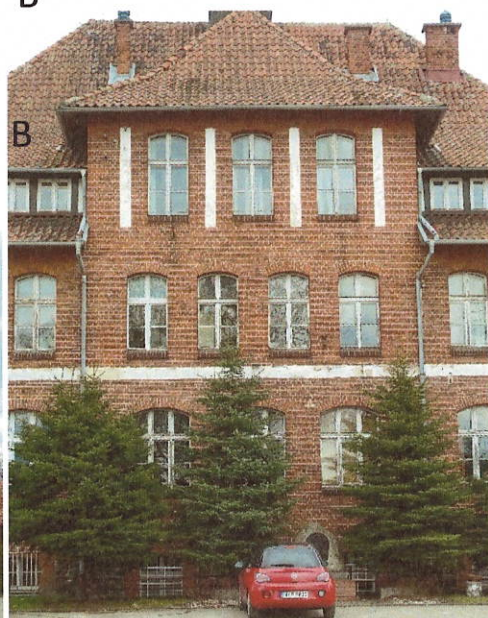
fot 2. Elewacja ceglana z tynkowanymi blendami oraz drewnianymi lukarnami na dachu

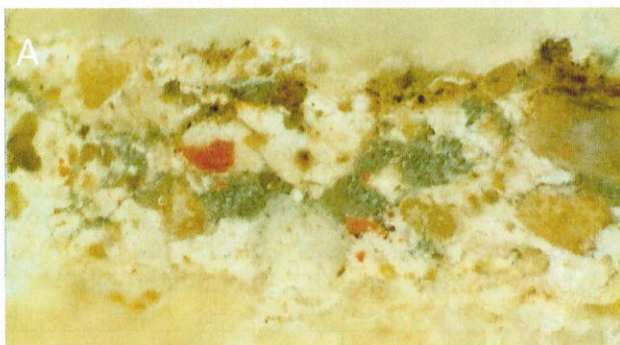
fot 5. Próbką nr 2 ze spoiny – widoczne spękania struktury, zróżnicowane ziarna wypełniacza (piasek okruszyny cegły), a także szare zanieczyszczenia, które wniknęły w głąb.

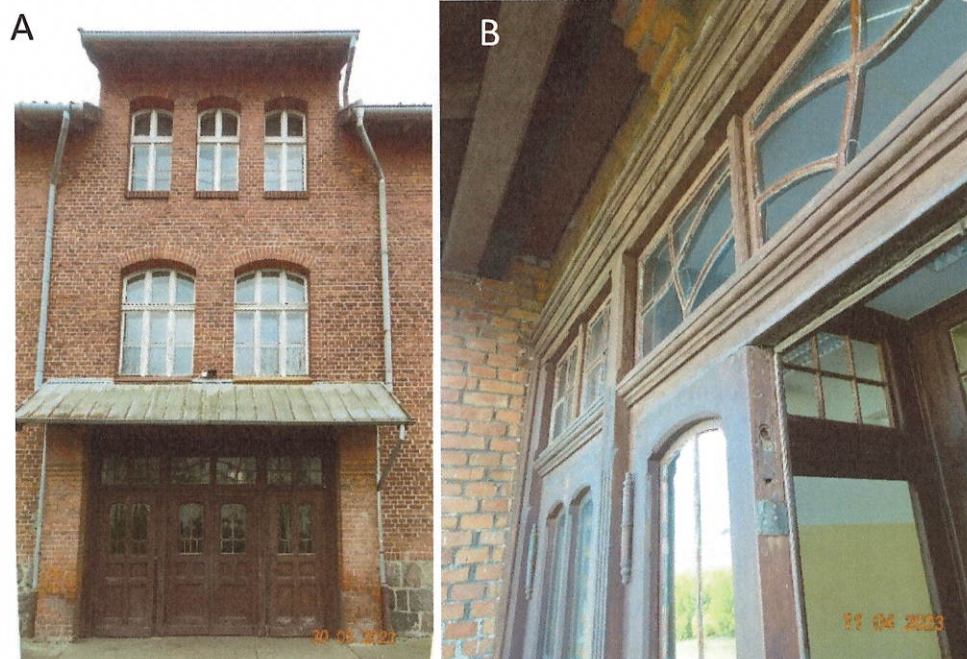
fot 6. A – środkowa część elewacji; B – fragment drewniej witryny wejściowej.

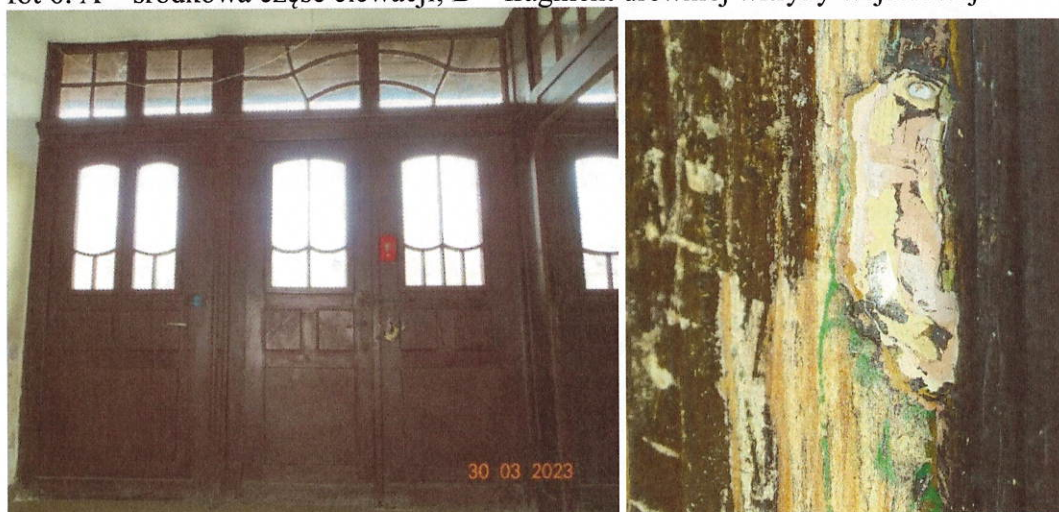
fot 7. A - Drzwi od wewnątrz; B – fragment skrzydła drzwi z miejscem pobrania próbki

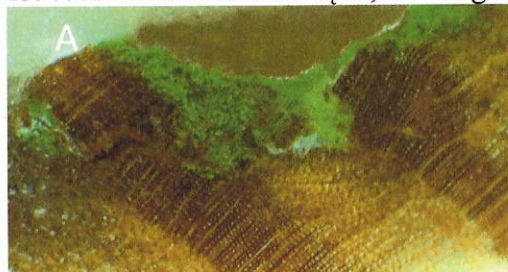
fot 8. Przekrój próbki nr 3 ze skrzydła drzwi.

W próbce nr 3 stwierdzono, że pierwotna warstwa się nie zachowała. Pierwsza warstwa znajdująca się bezpośrednio na drewnie to warstwa wtórna – ten sam kolor występuje także na innych elementach.

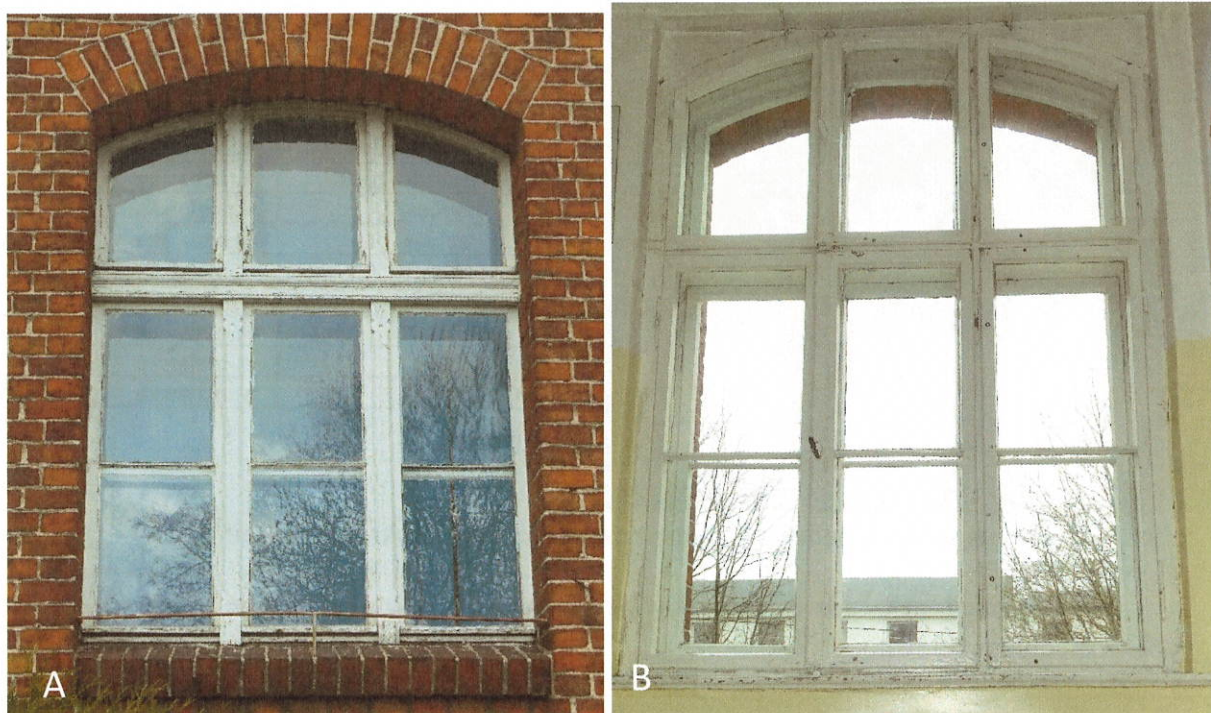
fot 9. Okno na klatce schodowej: A – z zewnątrz. B – od wewnątrz.

Stolarka była wielokrotnie odnawiana przez kładzenie kolejnych powłok farb. Wcześniejsze warstwy były najczęściej spękań i odspojone od podłoża – a to powodowało wlewanie się nowszych warstw pod zniszczone starsze powłoki.

4. Stolarka okienna jest nieszczelna, drewno zniszczone, a przy tym pokryte wieloma warstwami wtórnych powłok. W związku z tym, że konieczna jest poprawa termoizolacyjności całego budynku – konieczna jest wymiana zdegradowanej stolarki.

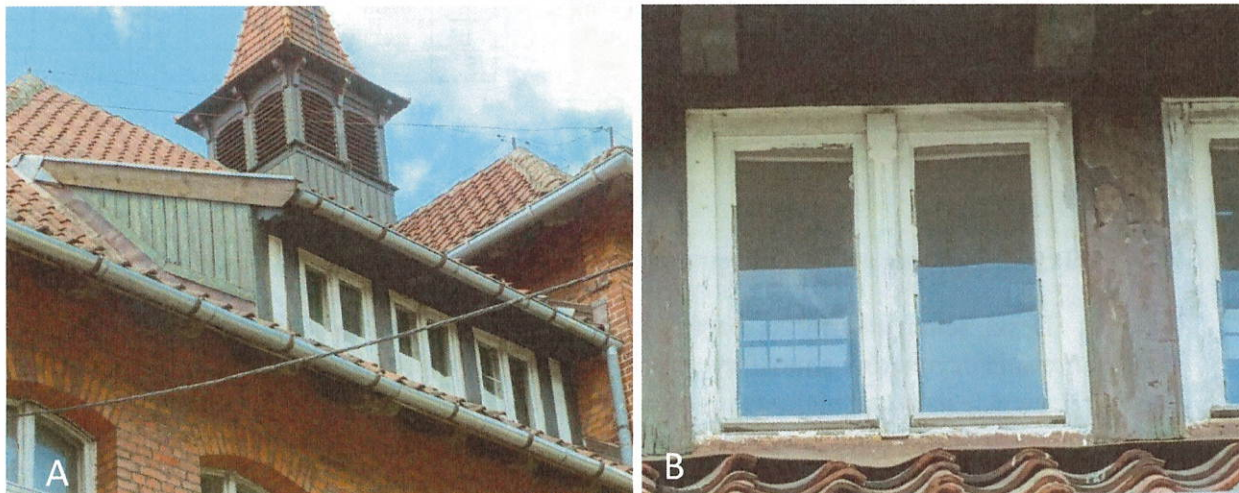
W budynku głównym znajdują się symetryczne lukarny dachowe, których ściany są deskowane i malowane, a także niewielka drewniana wieżyczka zwieńczona czworokątnym daszkiem, z drewnianymi żaluzjami.

fot 13. A – widok na lukarnę dachową; B – okno lukarny.

7. Drewniane elementy lukarn powinny zostać zakonserwowane – należy je zaimpregnować a deski o zdegradowanej strukturze wymienić lub flekować odpowiednio odtwarzając oryginalne profile.

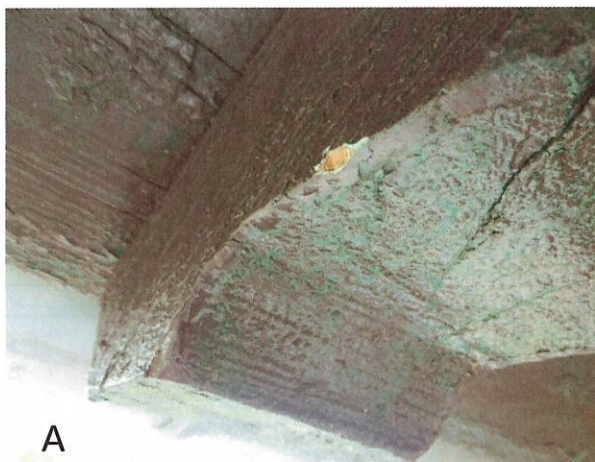
Drewniany okap podobnie jak inne pozostałe elementy drewniane był wielokrotnie malowany.

fot 17. Okap dachu – miejsce pobrania próbki

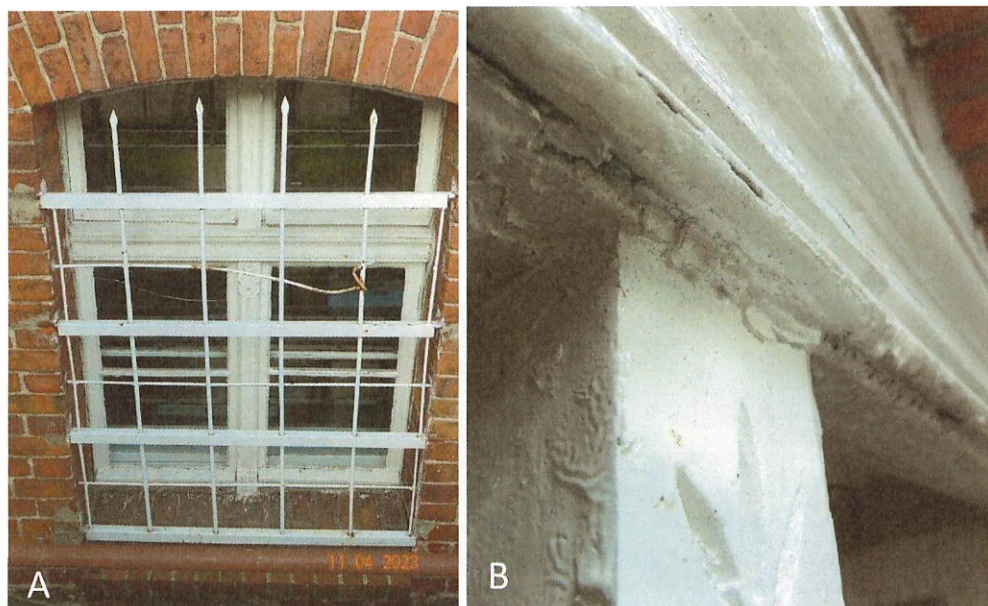
fot 19. Okno w kondygnacji piwnicy – jadalnia: A – widok ogólny z zewnątrz; B – fragment skrzydła zewnętrznego – widoczne zniszczenia.

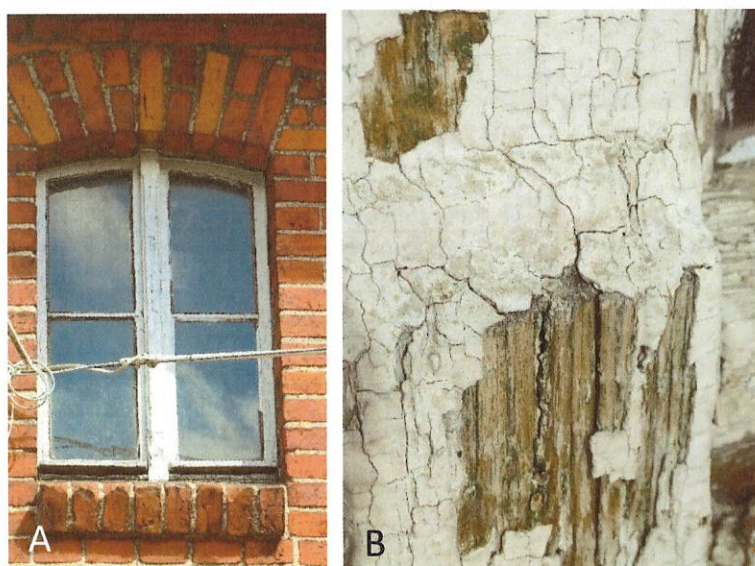
fot 24. Okno w dawnym budynku gospodarczym: A – zachowane oryginalne okno na elewacji północnej; B – fragment skrzydła okiennego pokazujący stopień zniszczenia powłok i drewna.

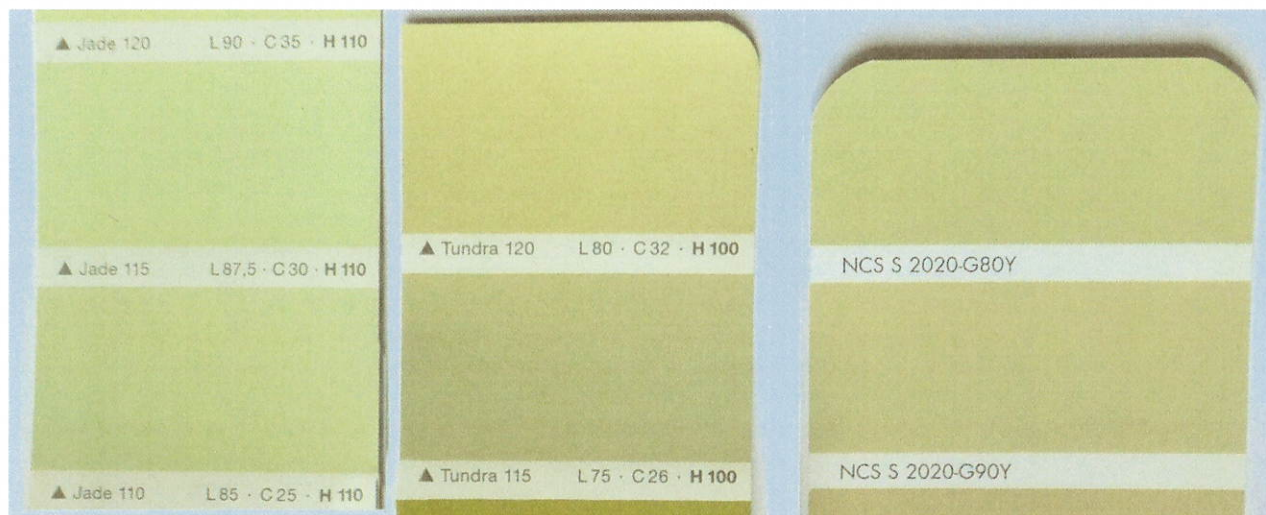
fot 1. Porównanie kolorów o oliwkowo-ugrowym odcieniu, które są zbliżone do pierwotnej kolorystyki stolarki.

8. Należy przywrócić dawną kolorystykę stolarki i elementów drewnianych tj. okien drzwi oraz innych drewnianych elementów jak deskowanie lukarn, okapy dachów, drewniana wieżyczka. Po usunięciu wtórnych zdegradowanych powłok farb **drewniane elementy należy pomalować w kolorze oliwkowozielonym** Proponowane kolory to: wg wzornika NSC S 2020-G90Y lub wzornik Caparol Tundra 120 L80 C 32 H100 lub też kolor Jade 110 L 85 C25 H110. Przed pomalowaniem całości należy wykonać próby kolorystyczne, które pozwolą dobrać odcień najbardziej zbliżony do pierwotnej warstwy malarskiej.
