## **PROJEKT TECHNICZNY**

### **„REMONT SALI GIMNASTYCZNEJ W BUDYNKU PSP NR 3 W ZDZIESZOWICACH”**

| 2. Inwentaryzacja budowlana i ekspertyza techniczna obiektu | - 27-42 |

### OPIS STANU TECHNICZNEGO Z INWENTARYZACJĄ USZKODZEŃ I OKREŚLENIEM STOPNIA ZUŻYCIA TECHNICZNEGO

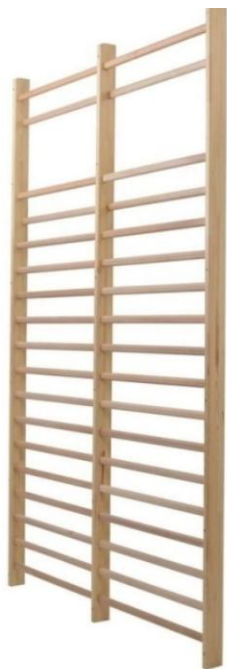
- drewno bukowe 2x malowane powierzchniowo
- szczeble 4,1x3,0cm
- śruby stalowe oraz stalowe elementy kotwiące do mocowania na ścianie -kpl
- dwa górne szczeble odpowiednie do mocowania akcesoriów,
- rozstaw bary: 21.5 mm
- regał wysokości : 300cm
- regały szerokości : 90 cm
- średnica partycji: 4cm
- głębokość: 23 cm
- maksymalne obciążenie 130 kg

Drabina ćwiczebna podwójna wym.180x300. źródło: [www.sportplus.pl](http://www.sportplus.pl)

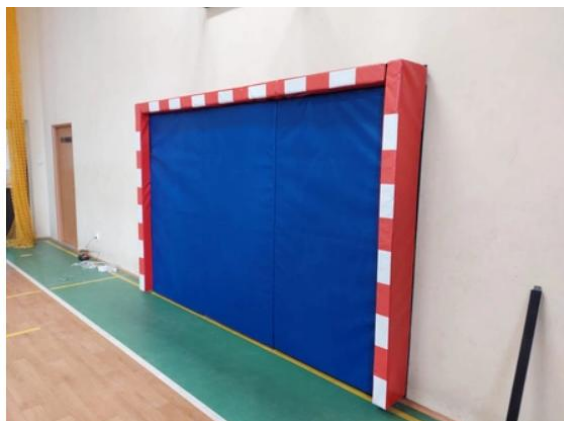
Przykładowa bramka wym.3,0x2,0m. źródło: [www.sportplus.pl](http://www.sportplus.pl)

Bramki wykonane z PCV jednostronnie powlekane wypełnione pianką polietylenową. Dopuszcza się montaż innych bramek o wymiarze światła bramek 3,0x2,0m, dopuszczone do użytkowania i przystosowanych do montażu na ścianie w szkolnej sali gimnastycznej w uzgodnieniu z inwestorem.

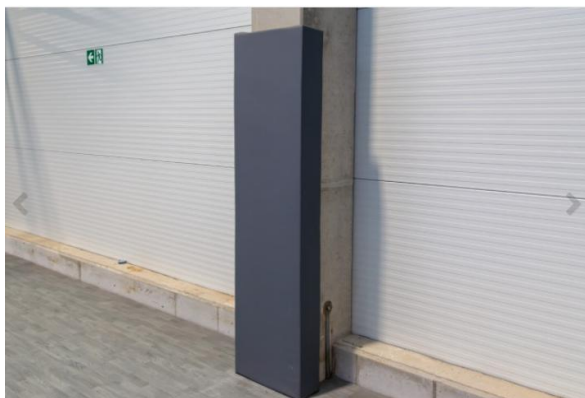
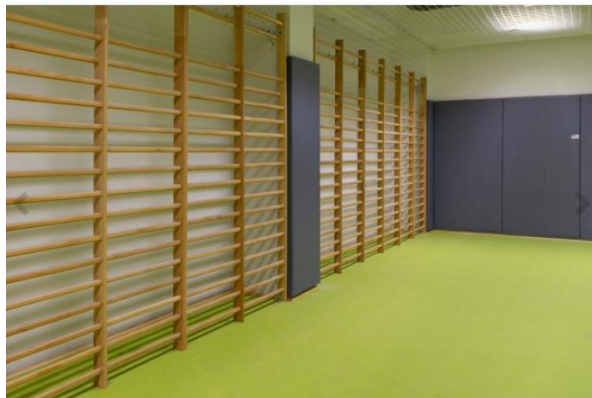
Wykonać osłonę narożników słupów żelbetonowych na stałe z pianki poliuretanowej gr.6cm na podbudowie z płyty typu sklejka z pokryciem z odpornego na uderzenia materiału poliestrowego granulacji min.440g/m<sup>2</sup> i ścieralności min.30000 cykli. Osłonę wykonać na powierzchni frontowej słupa oraz obu krawędziach bocznych na szerokości 15cm. Sposób montażu wg. wytycznych producenta.

Przykładowe rozwiązanie ochronne narożników słupów. źródło: [www.sport-transfer.com.pl](http://www.sport-transfer.com.pl)

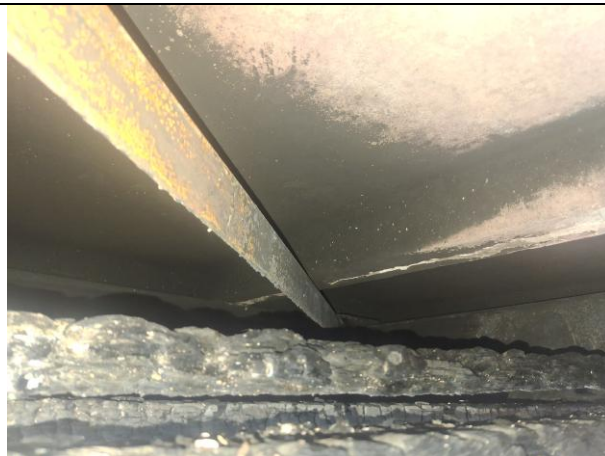
ZI 2. Istniejący stan stropodachu z płyt korytkowych – brak uszkodzeń, spękań lub zarysowań ograniczających nośność elementu ; widoczne „zakopcenie” zadaszania z płyt korytkowych wymagające oczyszczenia

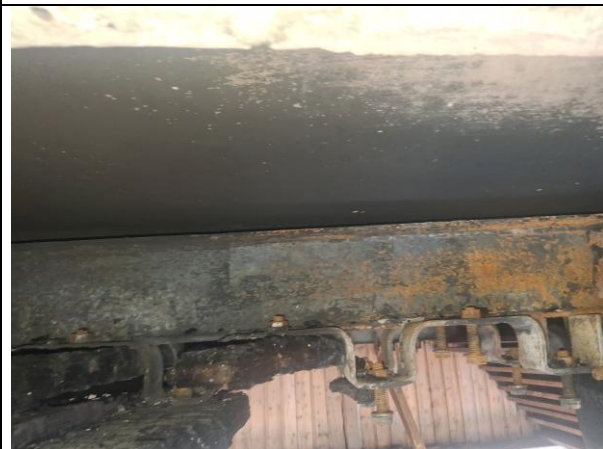
ZI 3. Istniejący stan stężenia podłużnego stropodachu w obszarze zapłonu instalacji oświetleniowej- brak uszkodzeń o trwałym charakterze poza wypalonym fragmentem powłoki malarskiej, antykorozyjnej

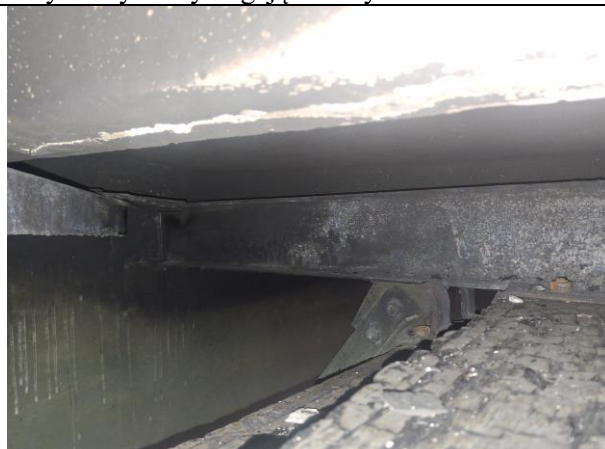
ZI 4. Cd. Istniejący stan stężenia podłużnego stropodachu w obszarze zapłonu instalacji oświetleniowej- brak uszkodzeń o trwałym charakterze poza wypalonym fragmentem powłoki malarskiej, antykorozyjnej

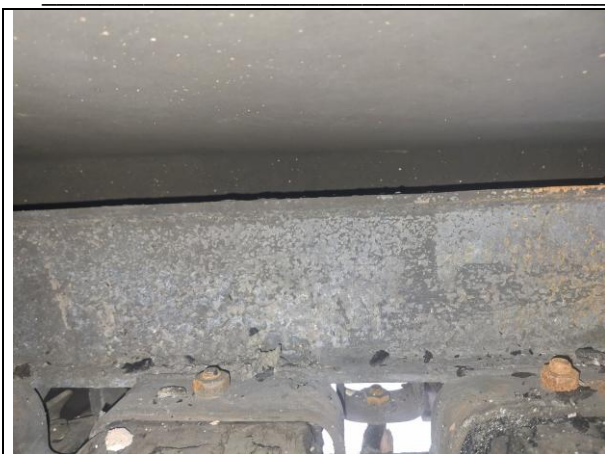
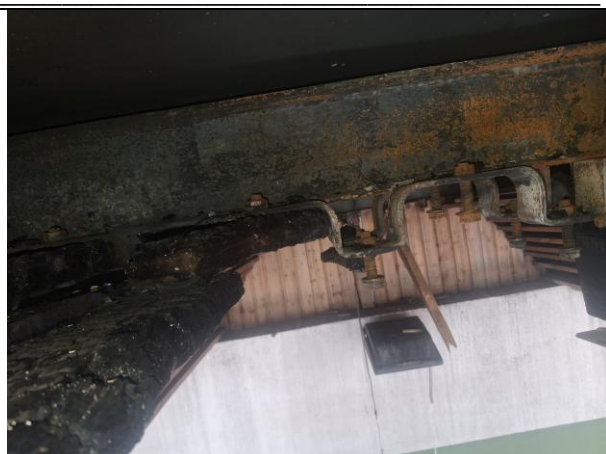
ZI 5-6. Cd. Istniejący stan stężenia podłużnego stropodachu - brak uszkodzeń o trwałym charakterze poza wypalonym fragmentem drewnianego opierzenia dekoracyjnego sufitu

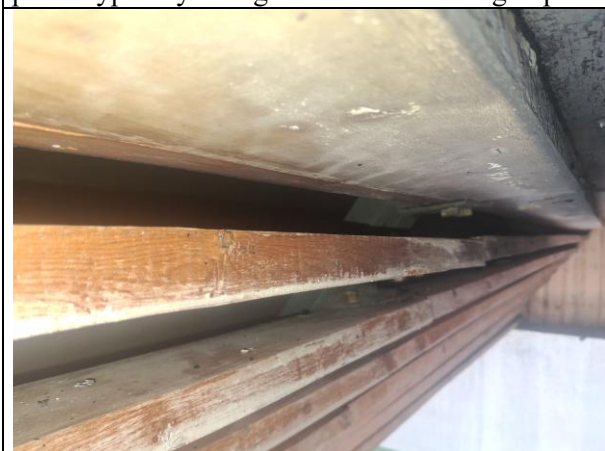
ZI 7. Istniejące opierzenie drewniane sufitu podwieszanego – wymaga wymiany z uwagi na palność elementu

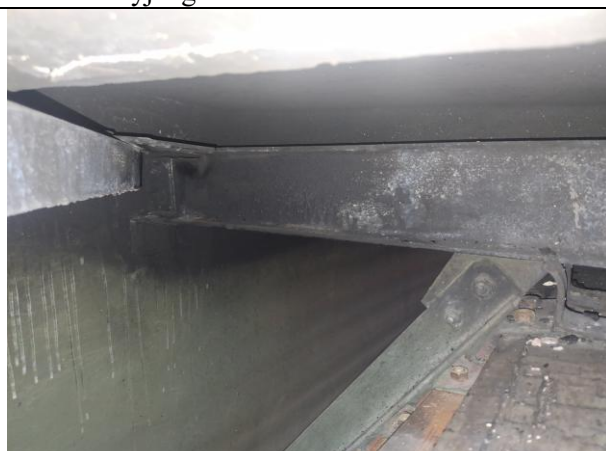
ZI 8. Istniejący stan umocowania stężenia podłużnego oraz stężenia blachownicy IKS – brak istotnych uszkodzeń powodowanych miejscowym pożarem poza wypaleniem warstw ochronnych.

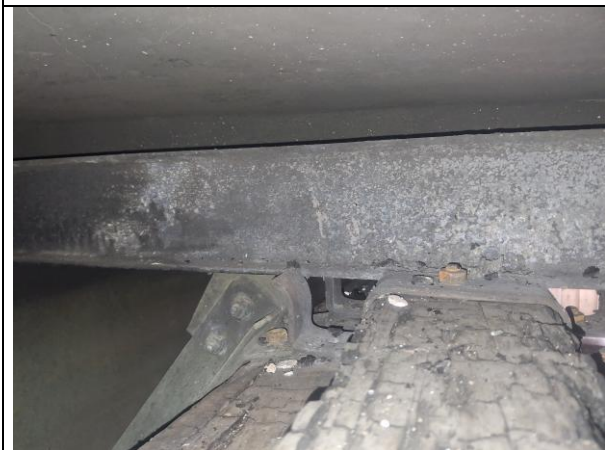
ZI 9-10. Istniejący stan stężenia podłużnego i poprzecznego, połaciowego w miejscu wystąpienia zapłonu instalacji oświetleniowej – wymagane odtworzenie warstw ochronnych antykorozyjnych elementów stalowych oraz wymaganego zabezpieczenia ppoż. w klasie odporności pożarowej „C”

Odtworzyć uszkodzoną izolację ochronną istniejącej konstrukcji stalowej w miejscach objętych uszkodzeniem poprzez oczyszczenie konstrukcji stalowej do min. 3 stopnia i malowanie jej 2-krotnie farbą miniową tlenkową oraz farbą epoksydową podkładową i nawierzchniową w dwóch warstwach.

Po demontażu całości okładzin podwieszonych dokonać oczyszczenia całości stalowej konstrukcji oraz wykonać ocenę jej stanu powłok ochronnych. W przypadku stwierdzenia miejscowych ognisk korozyjnych, oczyścić je i zabezpieczyć warstwą ochronną jw..

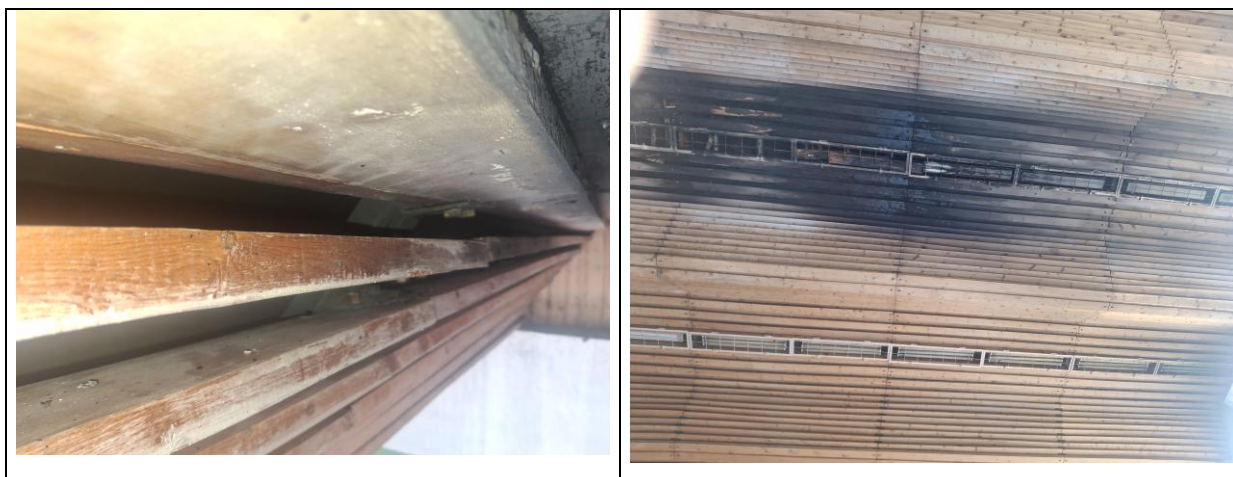
Strop podwieszony w Sali gimnastycznej- wykonany z desek podwieszonych do konstrukcji stężenia blachownicy z uwagi na palny charakter elementu należy zastąpić materiałem niepalnym w klasie odporności pożarowej min. R30.

ZI 11-12. Drewniany sufit podwieszony do stalowej konstrukcji stropodachu – wymaga wymiany  
Z uwagi na powyższe konieczna jest wymiana całości drewnianego stropu podwieszonego.
