## PROJEKT TECHNICZNY

### **„ROZBIÓRKA BUDYNKU BYŁEGO PRZEDSZKOLA W LICHYNI”**

## INWENTYRYZACJA BUDOWLANA I EKSPERTYZA TECHNICZNA

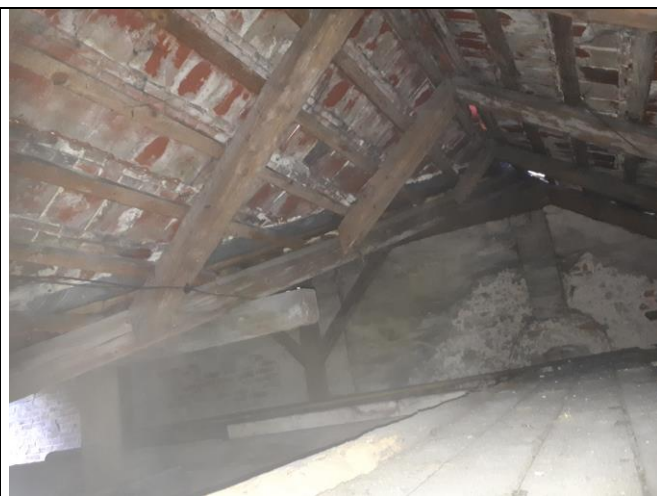
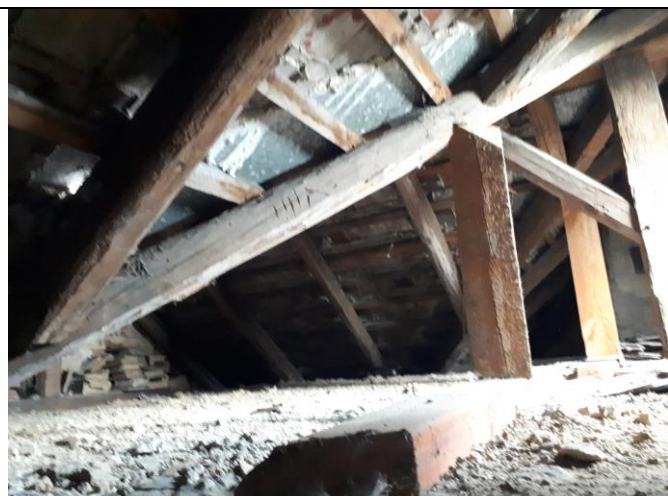
Przeprowadzone oględziny zadaszenia budynku przedszkolnego, wykazały szereg istotnych spękań i rozwarstwień w pokryciu z dachówki – brak folii wstępnego krycia spełniającej wymagania wiatroizolacji. Widoczne prześwity świadczące o możliwości miejscowego napływu wilgoci opadowej do wnętrza budynku - ogólny istniejący zły stan pokrycia dachu jest średni i zły.

ZI 1-2. Widoczna miejscowa nieszczelność pokrycia dachu krytego dachówką

Z uwagi na aktualny stan techniczny pokrycia, konieczna jest jej wymiana oraz wszystkich obróbek blacharskich, rynien i rur spustowych.

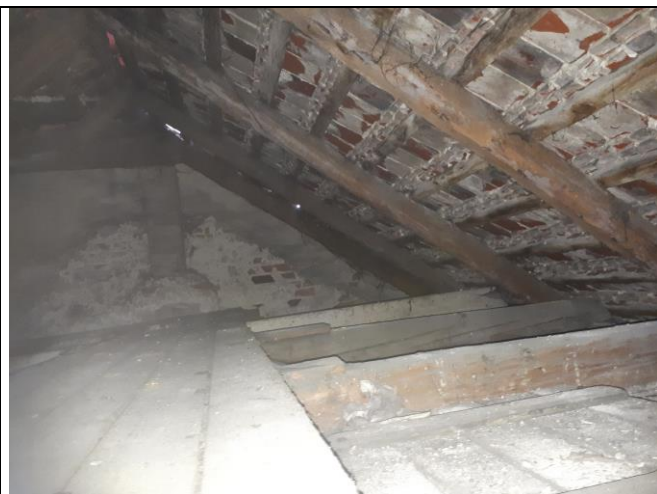
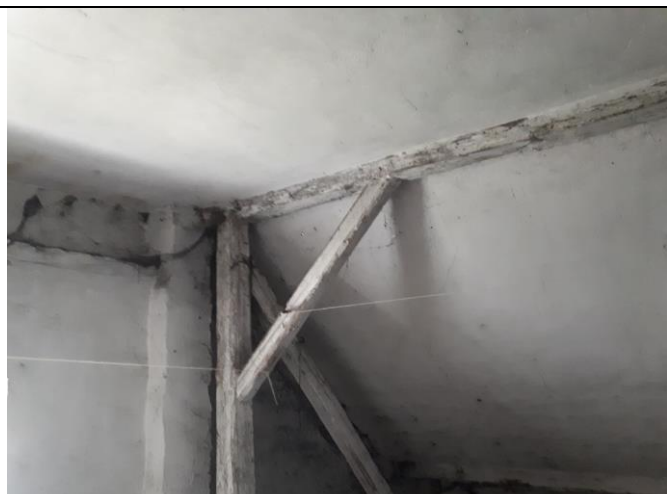
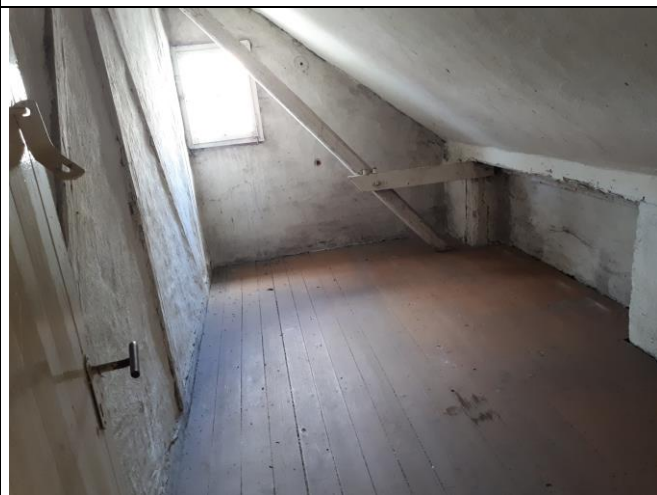
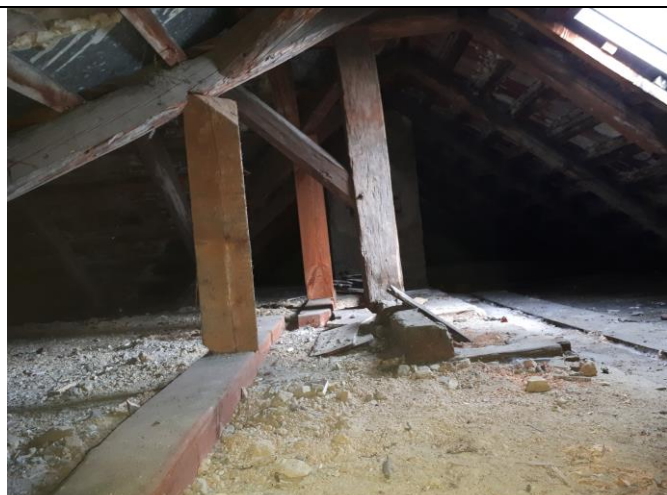
Więźba dachowa o zmiennych wymiarach przekroju poprzecznego w stanie technicznym ogólnym średnim i miejscowo złym. Wskazana wymiana.

ZI 3-4. Istniejący stan konstrukcji więźby dachowej.
