# Raport z audytu dostępności architektonicznej oraz informacyjno- komunikacyjnej budynku Miejsko- Gminnego Ośrodka Kultury przy ulicy Wolności 16 w Osieku

Stan na dzień 19 maja 2026 roku

Raport autorstwa TOP FOCUS Tomasz Krzyżański

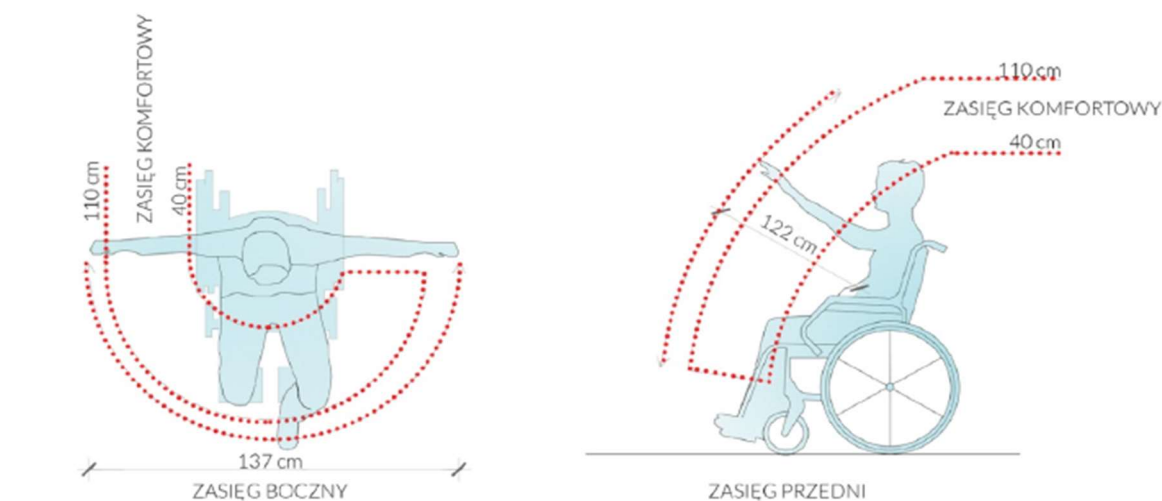
Pomiary antropometryczne wykazały, że przeciętny zasięg rąk osoby siedzącej na wózku inwalidzkim wynosi maksymalnie 137 cm w zasięgu bocznym, 122 cm w zasięgu przednim oraz 40 cm w zasięgu komfortowym.

Rysunek 1 Zasięg boczny i przedni osoby na wózku.

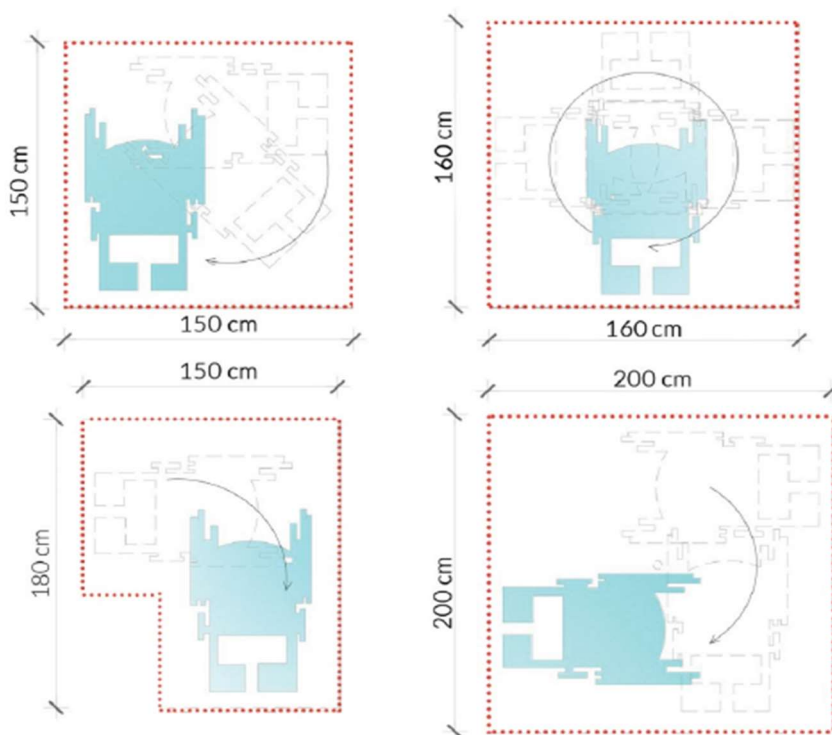
Przestrzeń manewrowa to najmniejsza powierzchnia potrzebna do poruszania się wózkiem inwalidzkim. Aby w miejscu wykonać obrót o 90° konieczna jest przestrzeń o wymiarach 150 cm x 150 cm. Pełny obrót wymaga przestrzeni 160 cm x 160 cm. Skręt o 90° w czasie jazdy ciągiem komunikacyjnym wymaga przestrzeni równej 150 cm x 180 cm. Natomiast obrót o 180° lub 360° względem stałego punktu osi obrotu wymaga powierzchni równej 200 cm x 200 cm.

*Rysunek 2 Pole manewrowe osoby poruszającej się na wózku.*

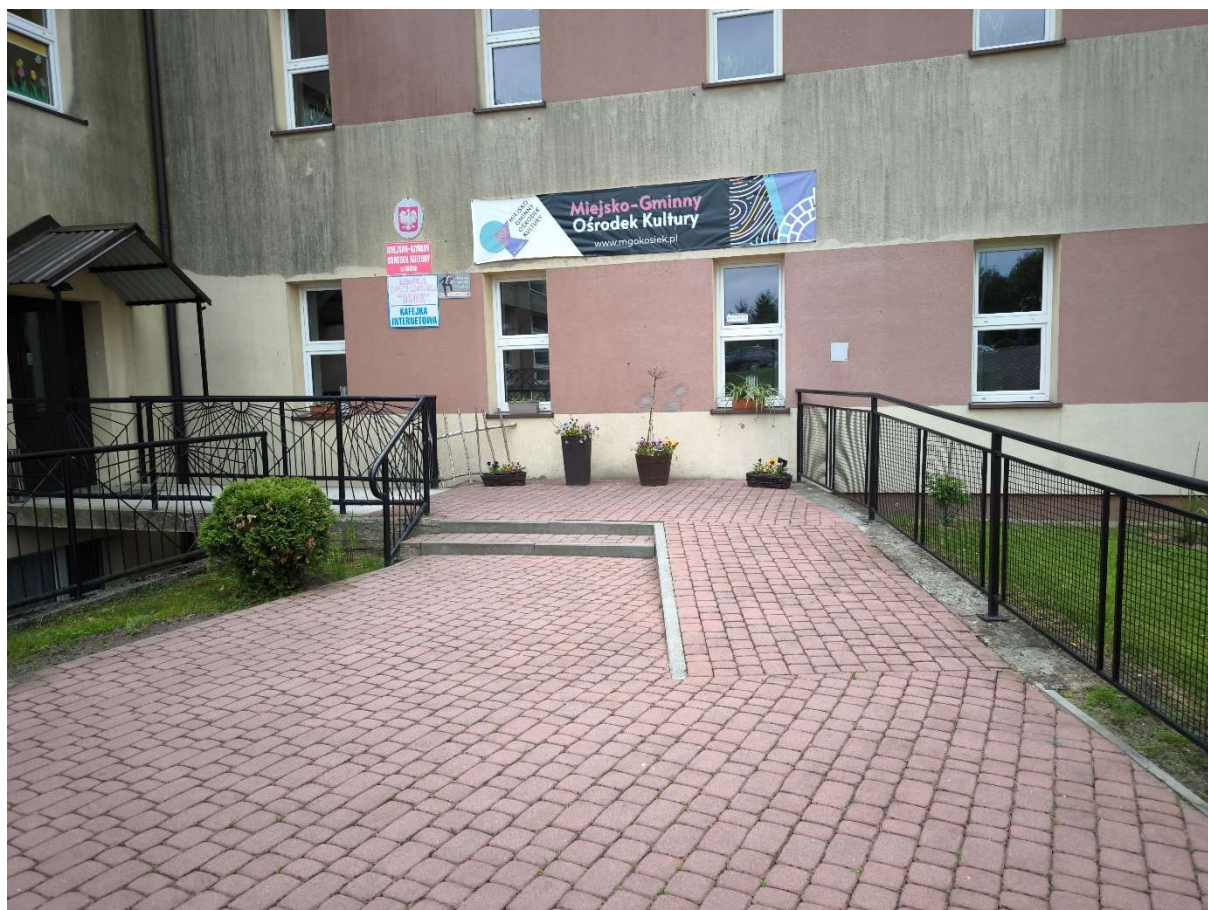
*Wejście główne*

Do wejścia głównego prowadzi ciąg komunikacyjny o prawidłowych parametrach. Przed wejściem powierzchnia utwardzona. Furtki wejściowe na teren prawidłowych parametrów (100 cm) bez dzwonka przywoławczego i oznaczeń wizualnych.

Drzwi główne do ośrodka jednoskrzydłowe, szerokość w świetle przejścia prawidłowa (110 cm). Brak wspomaganie otwierania i zamykania drzwi. Brak tabliczki z informacją w alfabecie Braille'a o przeznaczeniu budynku i godzinach otwarcia. Brak informacji przed wejściem do obiektu dla osób słabowidzących i niewidomych. Próg zastosowany w drzwiach wejściowych, wyższe niż 2 cm, niezgodnie z rozporządzeniem Ministra Infrastruktury w sprawie warunków technicznych, jakim powinny odpowiadać budynki i ich usytuowanie.

Montaż systemu oczyszczania obuwia (wycieraczka) zrównanego z poziomem płaszczyzny dojścia w szerokości drzwi wejściowych.<sup>3</sup>

Wejście do budynku powinno być zasygnalizowane pasem ostrzegawczym szerokości 30- 50 cm ułożonym w odległości 30- 50 cm przed drzwiami i za drzwiami – w sytuacji, gdy przed lub za wejściem umieszczony jest system czyszczenia obuwia wówczas oznakowanie w ten sposób nie jest konieczne.<sup>4</sup>

Montaż tabliczki z informacją w alfabecie Braille'a i w druku powiększonym o przeznaczeniu budynku oraz godzinach otwarcia.

Wymiana drzwi wejściowych lub montaż wspomagaczy otwierania i zamykania drzwi.

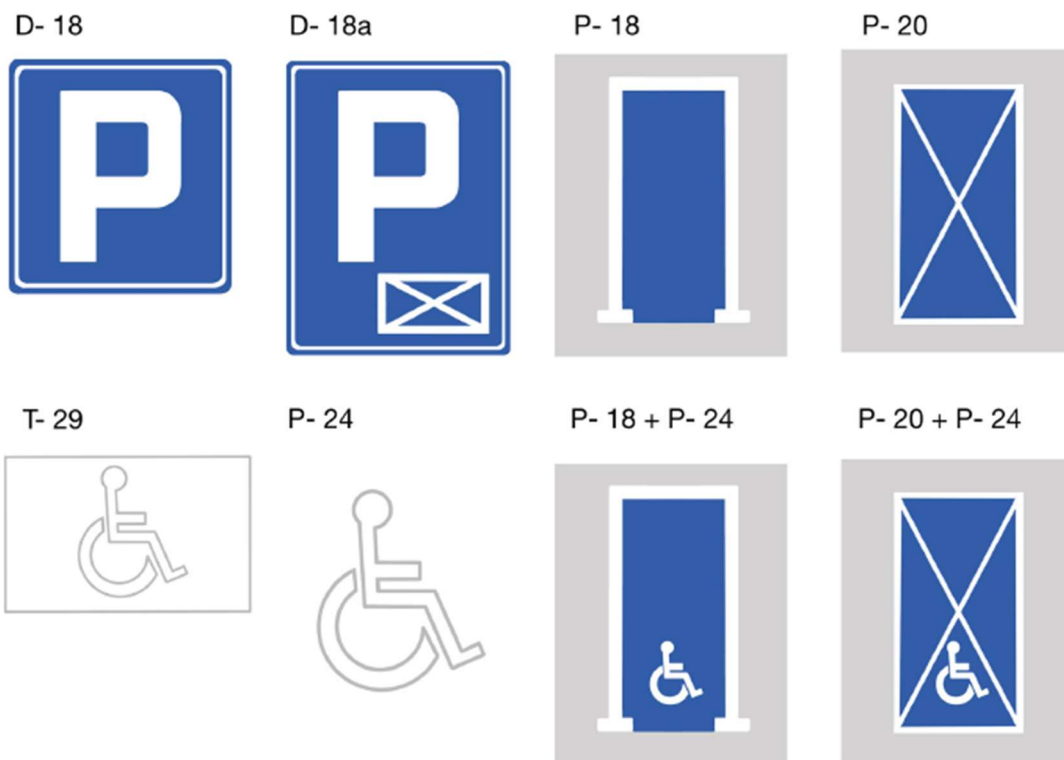
Rysunek 3 Oznaczenia miejsca postojowego.

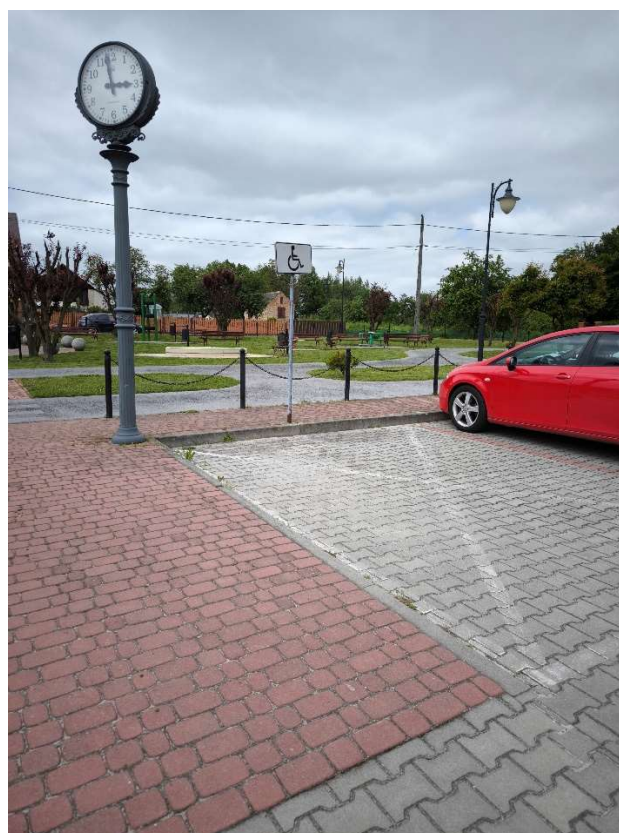
Parking dla OzN

Miejsca parkingowe dla osób z niepełnosprawnościami zostały wyznaczone na parkingu zewnętrznym. Miejsce parkingowe dla osób z niepełnosprawnością („OzN”) posiada prawidłowe wymiary, aczkolwiek jest nieprawidłowo oznakowane.

Stanowiska należy wyraźnie oznakować znakami pionowymi i poziomymi. Miejsce parkingowe powinny zostać oznakowane poprzez znak poziomy P-18 z symbolem P-24, w połączeniu ze znakiem pionowym D-18 i tabliczką T-29 lub znak poziomy P-20 z symbolem P-24, w połączeniu ze znakiem pionowym D-18a i tabliczką T-2946.

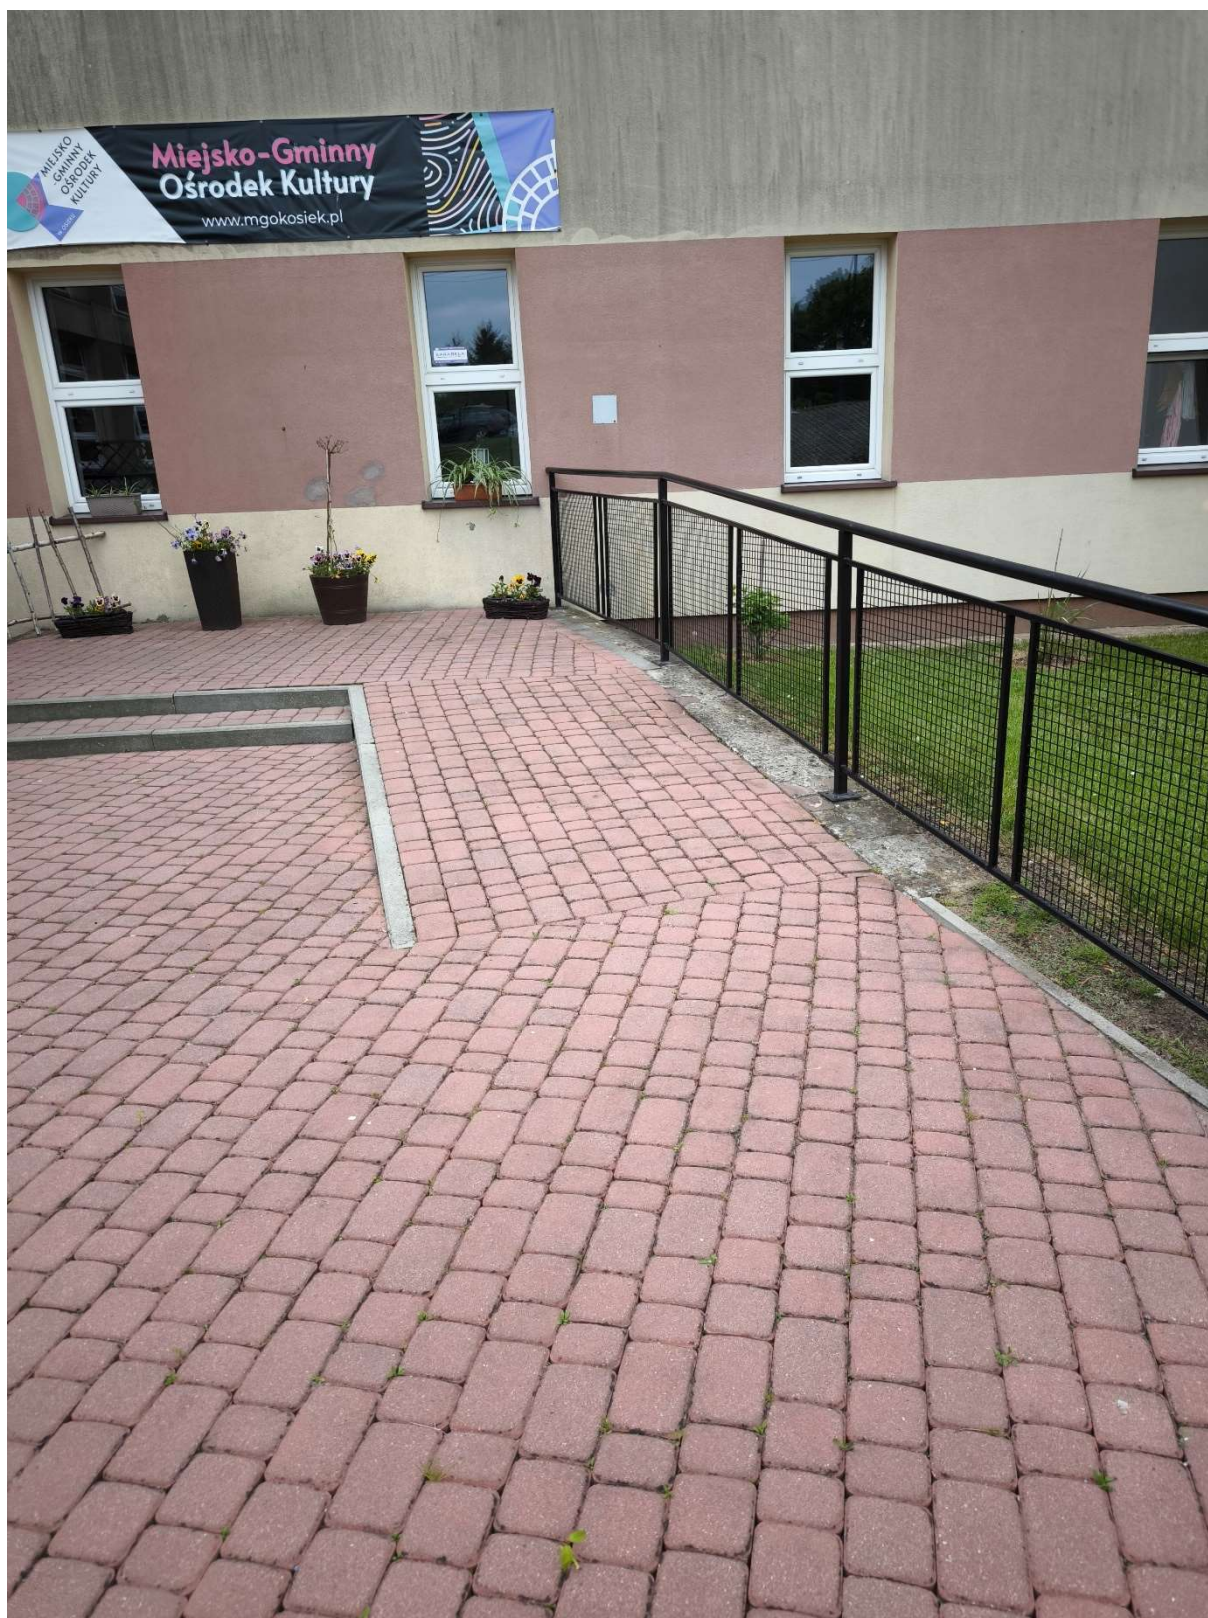
Prawidłowych parametrów z materiałów utwardzonych bez oznaczeń o początku i końcu pochylni. Brak poręczy z lewej strony pochylni jak również oznaczeń brajlowskich.

*Pochylnia przed wejściem głównym.*

Zapewnienie poręczy po obu stronach podjazdu. Montaż oznaczeń fakturowych przed i za pochylnią. Montaż oznaczeń brajlowskich na poręczach.

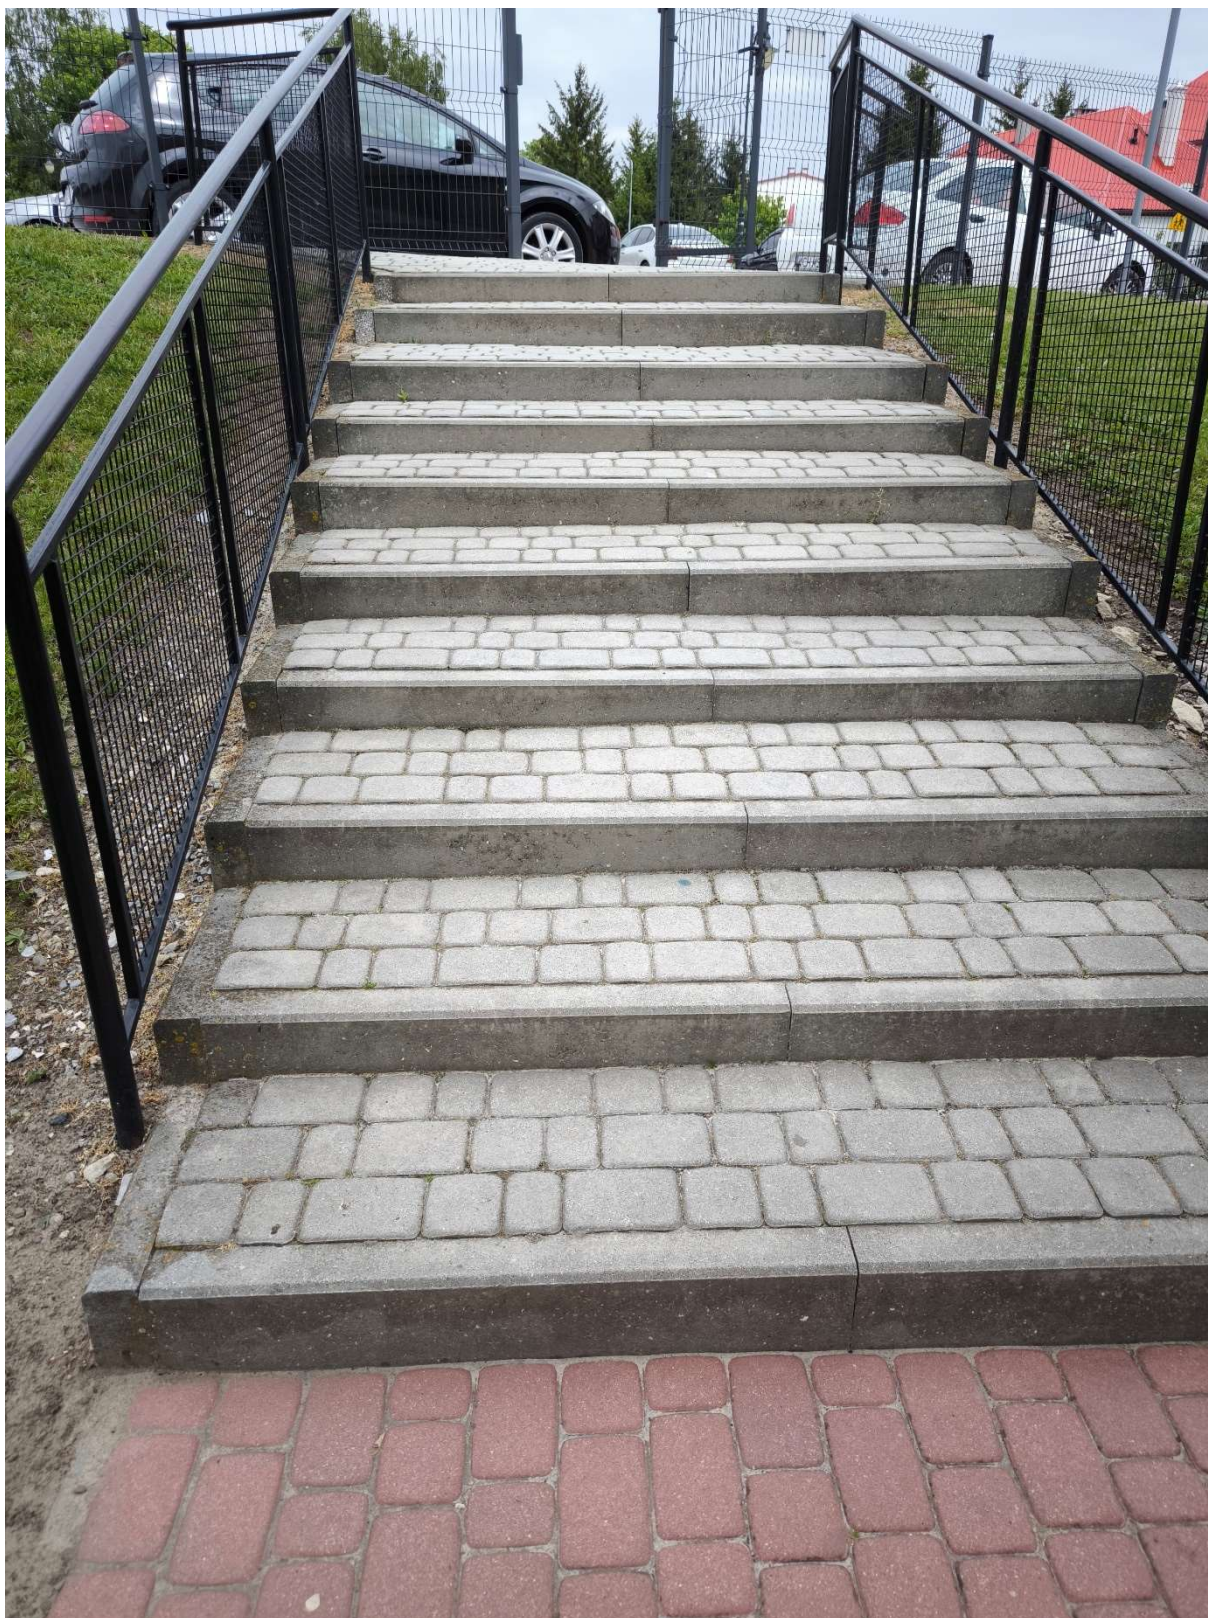
Parametry biegu schodów prawidłowe (10 stopni, każdy o wysokości 12 cm, poręcz wysokości 100 cm).

Krawędzie pierwszego i ostatniego stopnia w biegu schodowym nie są oznaczone pasami kontrastowymi o szerokości min. 5 cm na całej ich szerokości.

Brak pasów ostrzegawczych przed początkiem i końcem każdego z biegu schodów.

Brak obniżonej poręczy dla osób o niskim wzroście.

Na poręczach nie umieszczono informacji w alfabecie Braille'a.

*Schody przed wejściem głównym.*

W odległości 30 cm – 50 cm przed krawędzią pierwszego stopnia schodów w dół i analogicznie przed krawędzią pierwszego stopnia schodów w górę należy ułożyć pas ostrzegawczy z wypukłych guzów o głębokości między 30 cm a 60 cm na całej szerokości schodów.<sup>5</sup> Oznakowanie kontrastowym pasem o długości minimum 5 cm na stopniu i 5 cm na podstopnicy przynajmniej pierwszego i ostatniego stopnia w biegu schodów.<sup>6</sup>

Zapewnienie poręczy dla osób o niskim wzroście na wysokości 60 cm – 75 cm.

Poręcze schodowe powinny być dodatkowo wyposażone w oznaczenia dotykowe, takie jak pismo wypukłe lub piktogramy dotykowe, a także oznaczenia w alfabecie Braille'a.

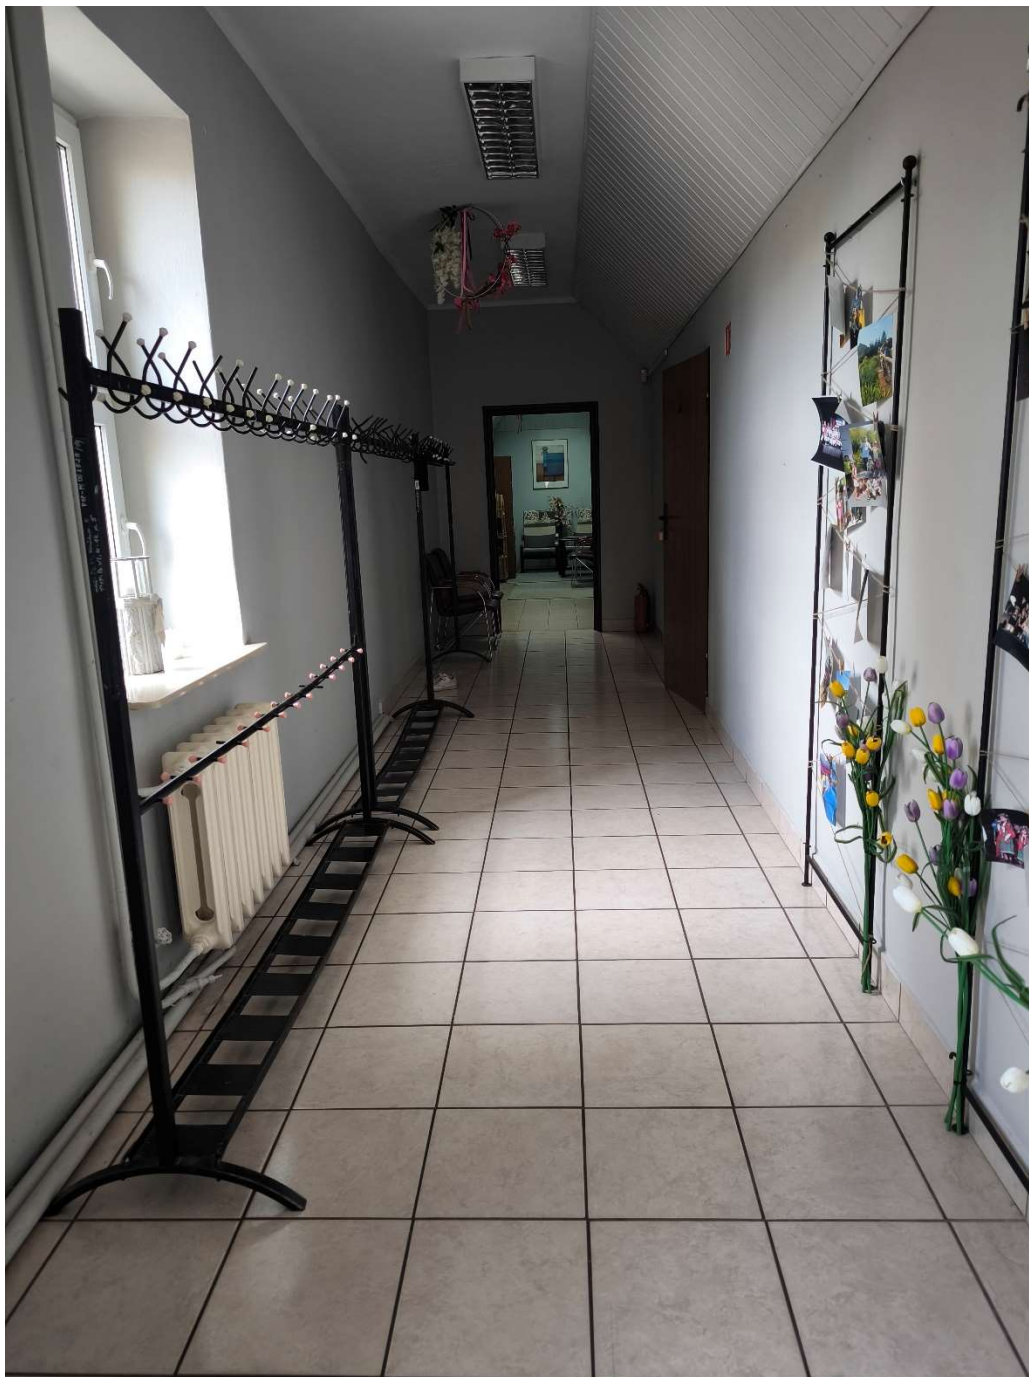
Szerokość korytarzy odpowiednia dla przewidywanego natężenia ruchu, wystarczająca do minięcia się osoby zdrowej i osoby poruszającej się na wózku.

Zastosowano użycie odmiennych kolorów posadzki oraz ścian i elementów wyposażenia, co ułatwia poruszanie się po obiekcie osobom z dysfunkcją wzroku.

*Korytarz.*

Rekomendowane usunięcie różnic wysokości w podłożu.

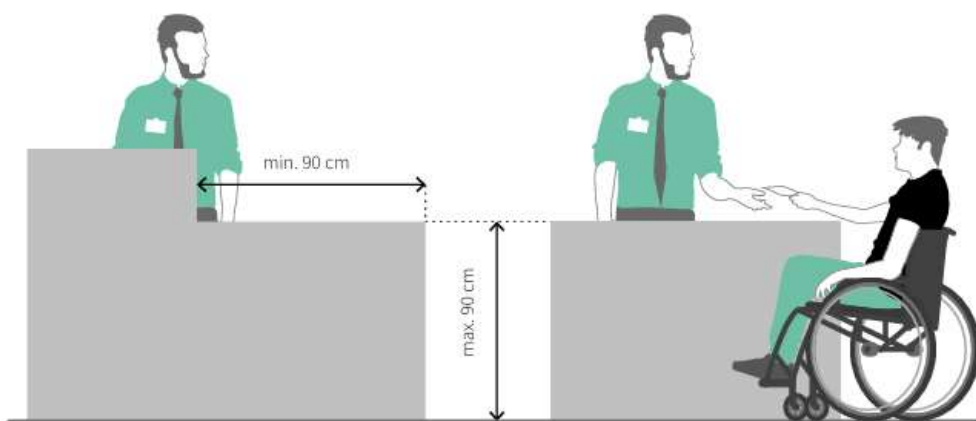
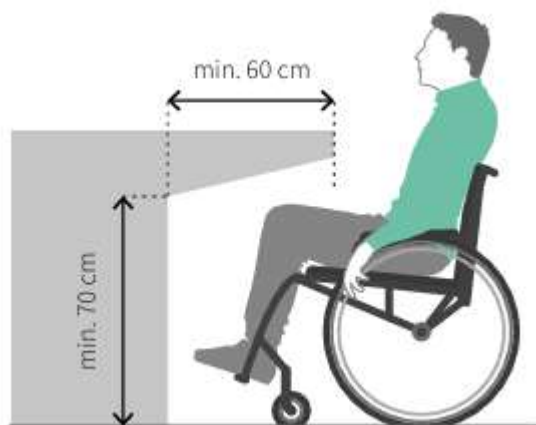
Parametry blatu sekretariatu

Jeżeli przy stanowisku konieczne jest wypełnianie dokumentów pod blatem należy zapewnić wolną przestrzeń o wysokości min. 70 cm i głębokości min. 60 cm.<sup>8</sup> max. 90 cm min. 90 cm

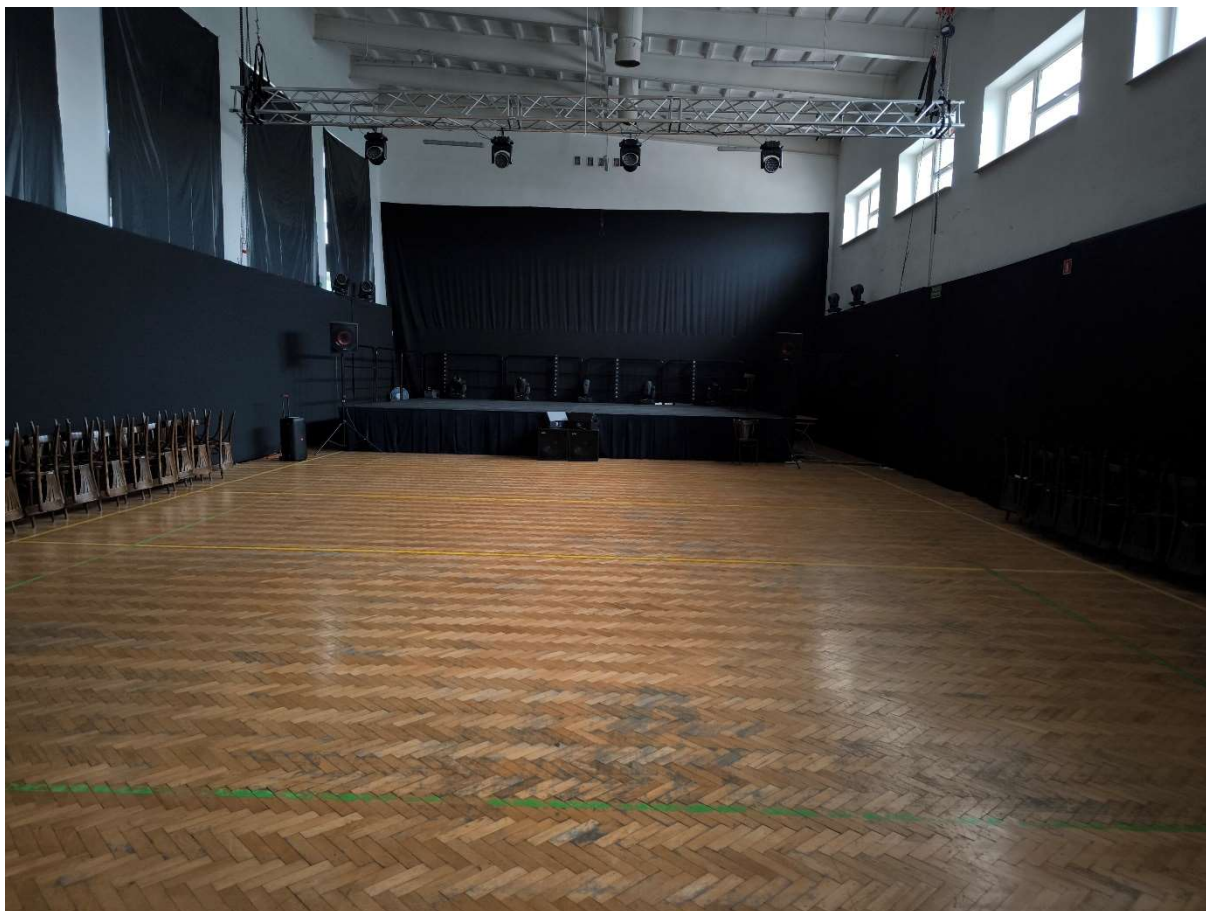
Brak barier architektonicznych. Drzwi i pomieszczenia dostosowane do potrzeb OzN.

Brak oznaczeń innych niż wizualne.

*Sala wielofunkcyjna/koncertowa.*

Montaż oznaczeń o funkcji pomieszczenia w brajlu.

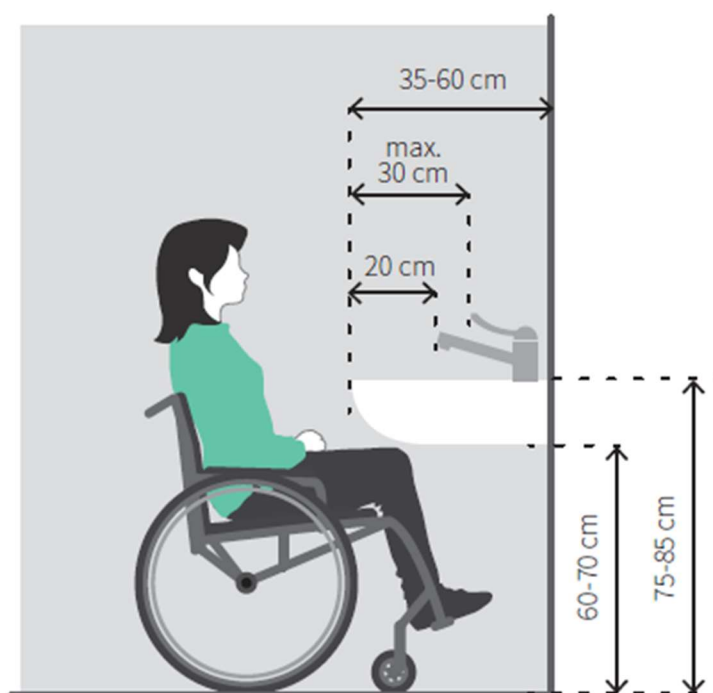
Rysunek 6 Wysokości montażu sprzętów.

Dozownik na mydło i pojemnik na ręczniki umieścić należy w zasięgu osoby korzystającej z umywalki, przy czym dolna krawędź tych urządzeń nie może znajdować się wyżej niż 100 cm. Dozownik na mydło powinien umożliwiać obsługę bezdotykową lub mieć duży przycisk w dolnej części urządzenia.

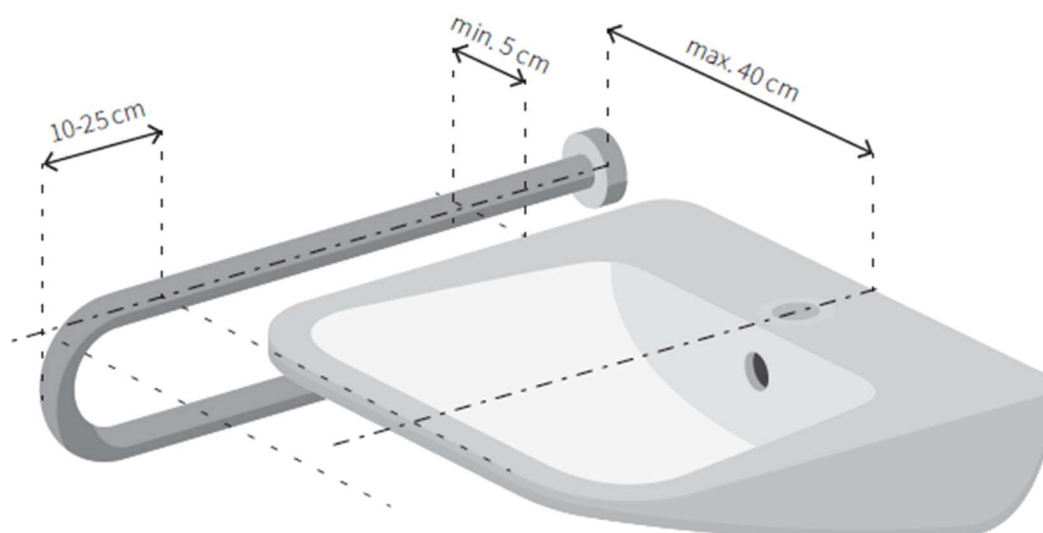
Rysunek 7 Schemat wysokości umywalki i sprzętów.

Lustro przy umywalce może być stałe, ale w tym przypadku jego dolna krawędź nie może znajdować się wyżej niż 80 cm, a górna nie może znajdować się niżej niż 190 cm lub też może to być lustro uchylne, z rączką do regulacji umieszczoną nie wyżej niż 100 cm. Regulacja nachylenia lustra powinna pozwolić przejrzeć się osobie siedzącej na wózku oraz osobie stojącej. Należy również zastosować piktogramy z instrukcją obsługi tych urządzeń.
