**OPINIE, UZGODNIENIA, POZWOLENIA I INNE DOKUMENTY**

| <b>REMONT I WZMOCNIENIE USZKODZONYCH PO POŻARZE CZĘŚCI BUDYNKU, PRZEBUDOWA<br/>WEWNĘTRZNEJ INSTALACJI GAZOWEJ W BUDYNKU MIESZKALNYM WIELORODZINNYM</b> |

| NAZWA | BUDYNEK MIESZKALNY WIELORODZINNY |
| ADRES | UL. SOBIESKIEGO 47, 43-300 BIELSKO-BIAŁA |

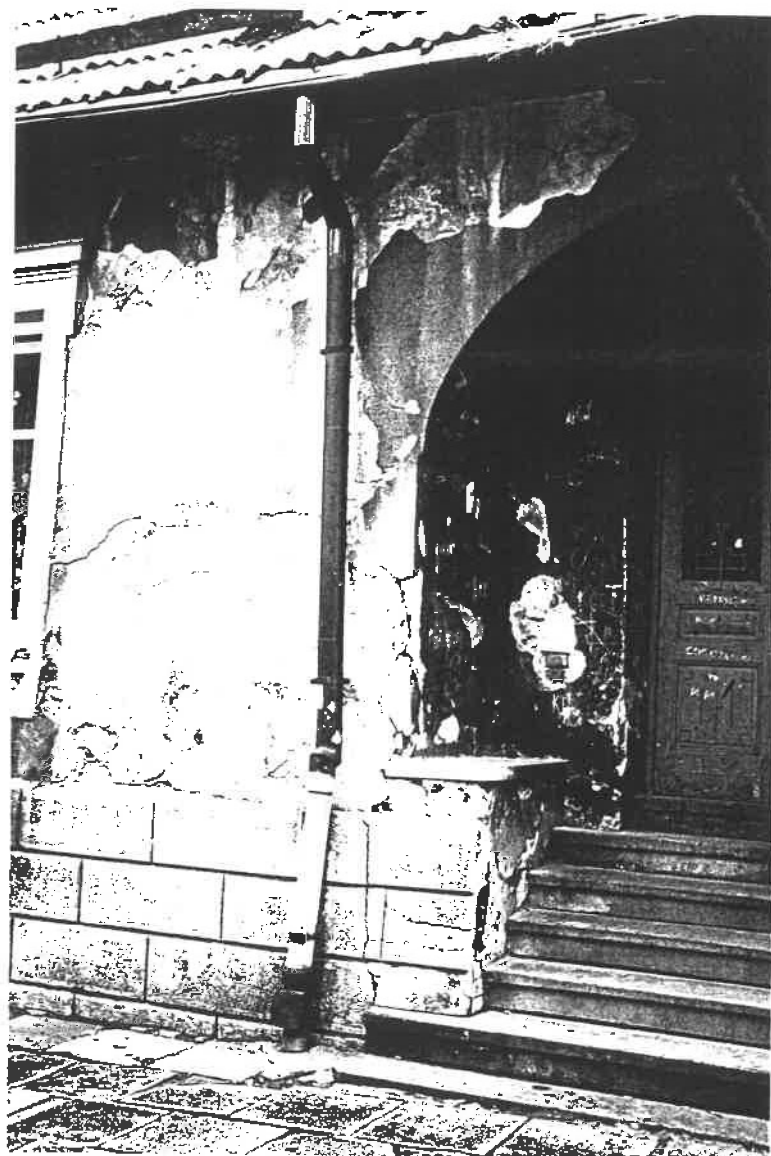
**Brama wejściowa na elewacji frontowej. Widoczne silne zawilgocenie ściany spowodowane zalewaniem z rury spustowej.**

- hydrofobizacja (FUNCOSIL OW - REMMERS),
7. Brama wejściowa:
- opalenie i wylugowanie warstw farby,
  - uzupełnienie ubytków drewna poprzez wklejanie drewnianych fleków,

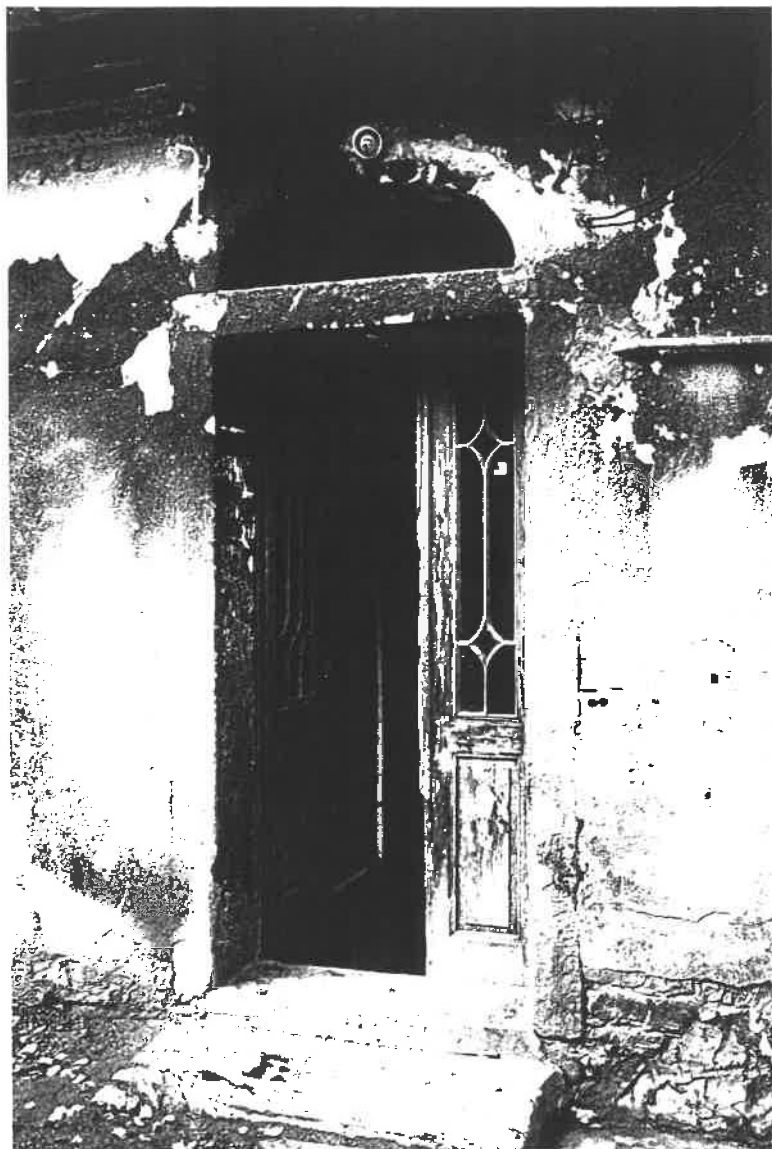
**Portal na elewacji od podwórka.**

- uzupełnienie ubytków i założenie gładzi wykonać przy pomocy wzorników z blachy montowanych na saniach,
6. Konserwacja elementów kamiennych - węgry, nadproże, stopnie

- uzupełnienie ubytków zaprawą o kolorystyce dobranej do oryginalnego materiału (FUNCOSIL RESTAURIERMÖRTEL- REMMERS) z przywróceniem oryginalnej faktury,

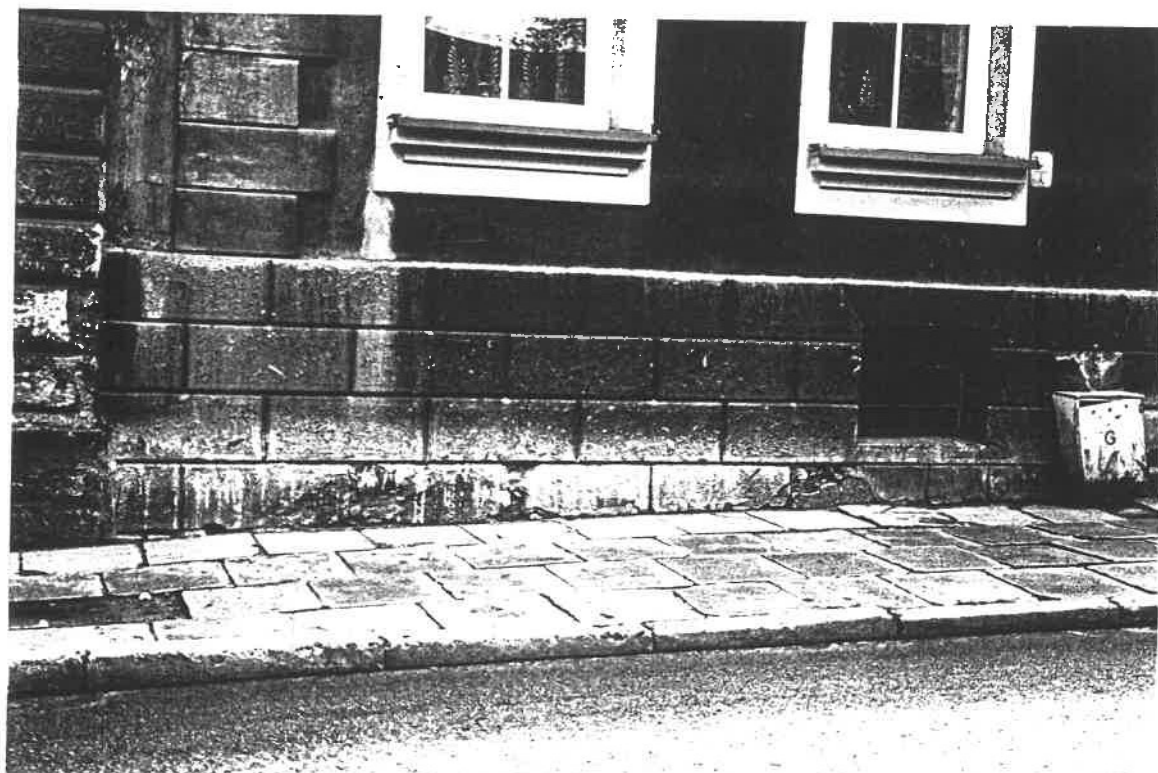
**Zniszczenia boni w partii cokołu**

2. Na podstawie obserwacji przewiduje się odkucie w 100% tynków prostych na powierzchni wszystkich ścian. Należy odkuć także boniowanie na narożnikach budynku.  
Pozostały detale sztukatorski wykonany w narzucie (gzymsy, opaski okienne, bonie w cokole) należy oczyszczać przy użyciu szpachelek i dłutek różnego kalibru. W trakcie oczyszczania usuwać elementy odspojone od podłoża, osypujące się, zamknięte.

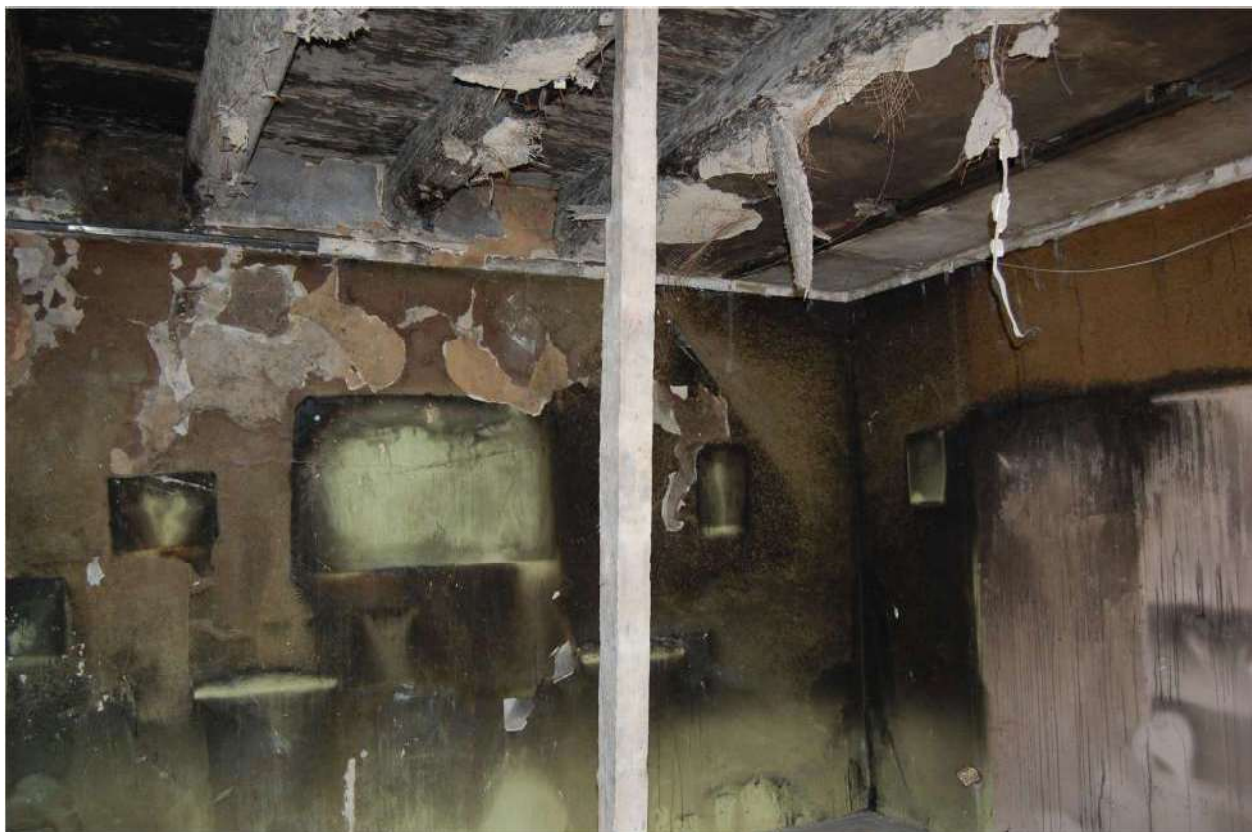
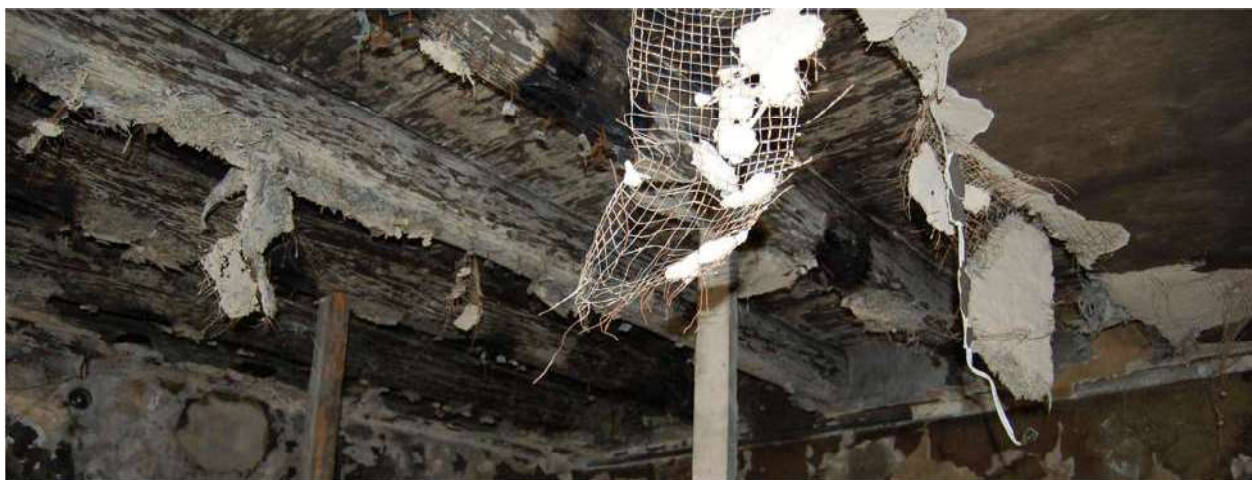
Fot. nr 1 i 2. Widok pomieszczenia lokalu nr 3 po pożarze. Widoczna jest sadza na ścianach i belkach stropowych wraz z deskami znajdującymi się nad nim. Wykonane są stemple drewniane tymczasowo podpierające strop do czasu jego wzmocnienia. Źródło [otrzymane materiały].

Przedmiotowy strop składa się z belek drewnianych 22cm w rozstawie co 77cm, które pokryte są pełnym deskowaniem.

Na podstawie zdjęć stwierdza się, że w wyniku pożaru elementy drewniane pokryły się warstwą ochronną i zostały uszkodzone na stosunkowo płytkiej powierzchni.

W obliczeniach przekroju po pożarze założono, że szerokość nieuszkodzonego rdzenia belki wynosi 18cm a wysokość 20cm (czyli założono że od strony pomieszczenia uszkodzona została po obwodzie powłoka drewna gr. 2cm).

- W pierwszej kolejności należy oczyścić z pozostałości ze starego sufitu (gwoździe, kawałki tynku na siatce) jak i oczyścić z luźnych postrzępionych drzazg.
- Następnie należy istniejące elementy belek stropowych oraz deskowania od spodu oczyścić z sadzy za pomocą preparatu do tego przeznaczonego oraz odpowiedniego narzędzia np. szczotki/łopatki.
- Po oczyszczeniu należy całość zabezpieczyć impregnatem wgłębnym do drewna chroniącym drewno przed korozją biologiczną.
- Dla tak przygotowanych powierzchni należy wykonać docelowe wzmocnienie poprzez przykręcenie do belek drewnianych obustronnie bali 5x20cm skręconych na śruby M12x360 w rozstawie co 30cm.

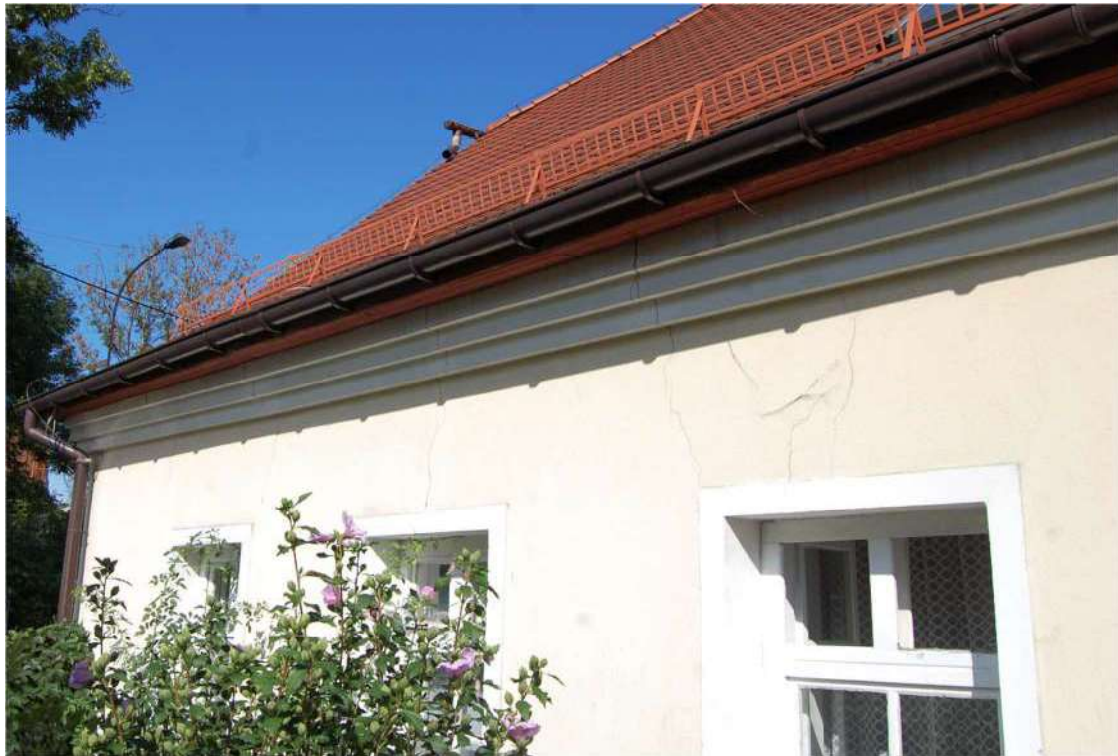
*Fot. nr 3.* Widok elewacji tylnej z września 2024r. Źródło [otrzymane materiały].

- należy wyciąć bruzdy bruzdownicą o szerokości 12mm dla kotwy spiralnej  $\phi 8\text{mm}$ . Głębokość bruzd w zakresie 35-55mm. Bruzdy należy w miarę możliwości wykonać tak, aby z obu stron szczeliny miała jednakową długość lub zgodnie ze schematem na rysunku K-2. Bruzdę można wykonywać zarówno w fudze albo w cegle, poprzecznie do pęknięcia.
- odległości pionowe i poziome między bruzdami dopasować na budowie (wg przygotowanego rysunku). Należy mieścić się w zakresie co ok. 40cm lub zgodnie ze schematem na rysunku.
- wykonanie otwory należy dokładnie oczyścić używając sprężonego powietrza oraz wody.

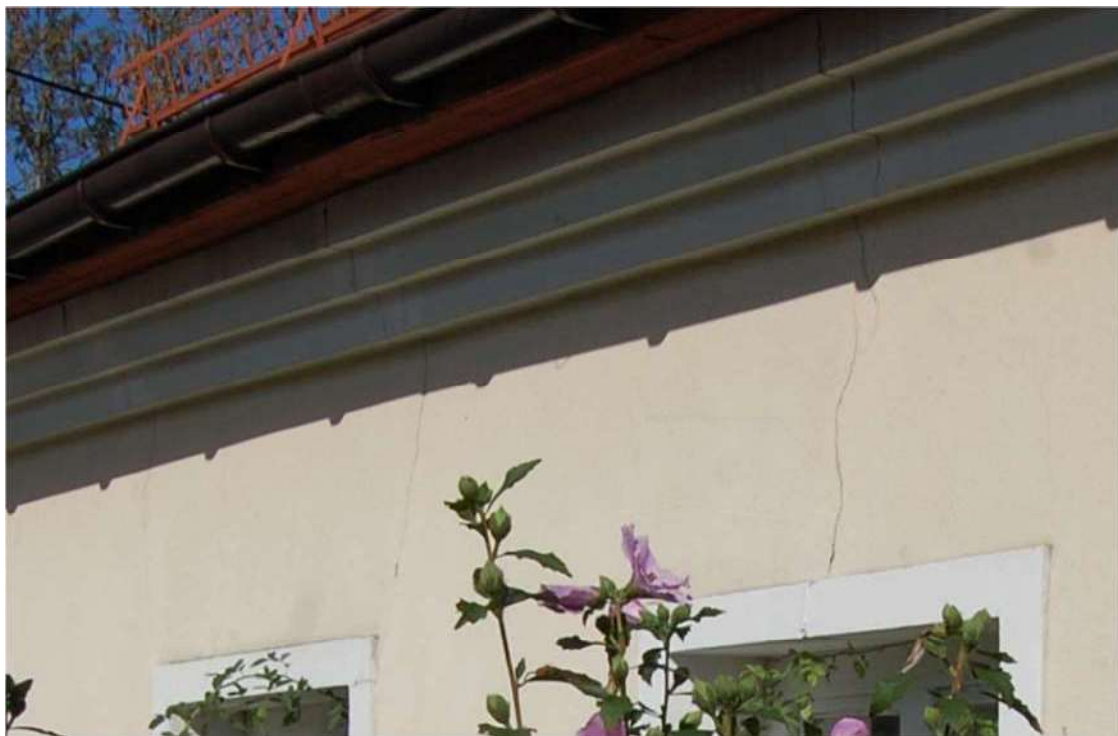
*Fot. nr 4.* Zbliżenie na rysy porównawcze z poprzednimi latami przy oknach z września 2024r. Źródło [otrzymane materiały].

Oznacza to, że przyczyna wywołująca ich powstanie nie jest już aktywna w konsekwencji czego nie powstały dodatkowe pęknięcia względem tych, które wystąpiły jako pierwotnie.

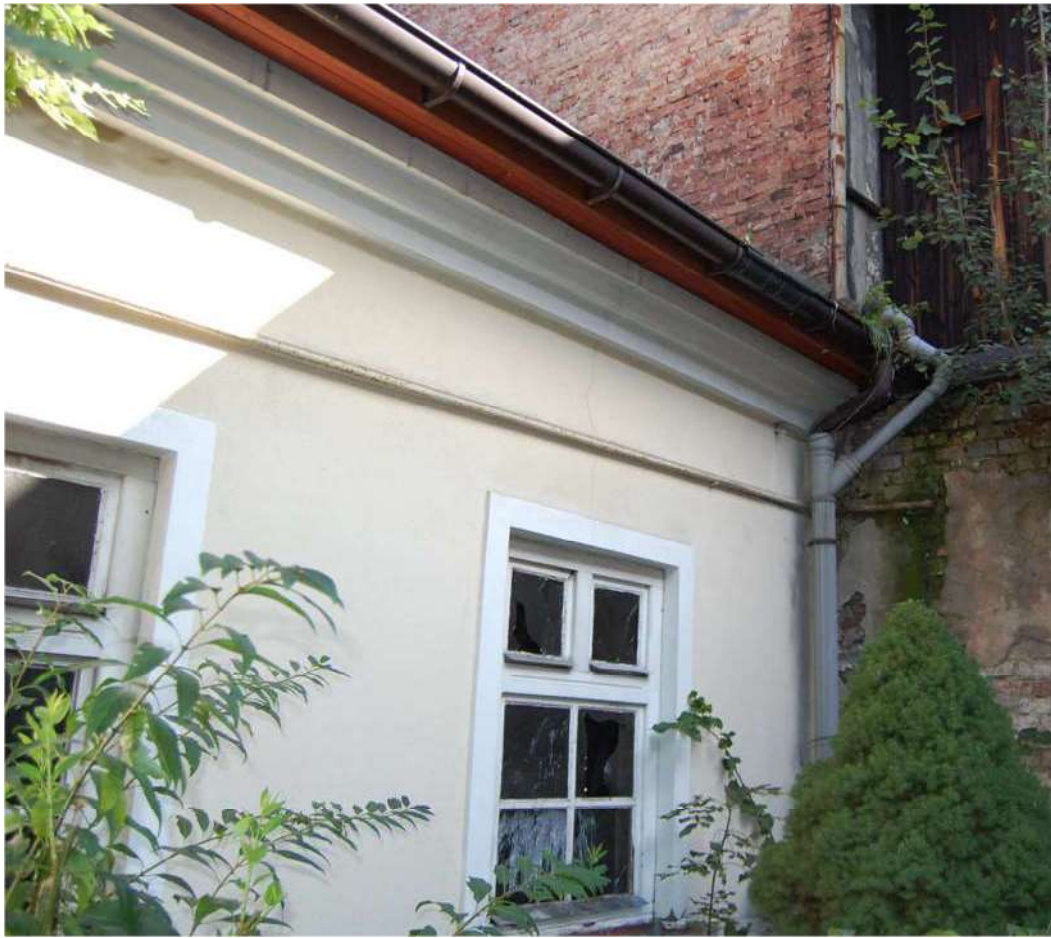
*Fot. nr 5. Widok elewacji tylnej od strony przylegającego budynku z września 2024r. Źródło [otrzymane materiały].*

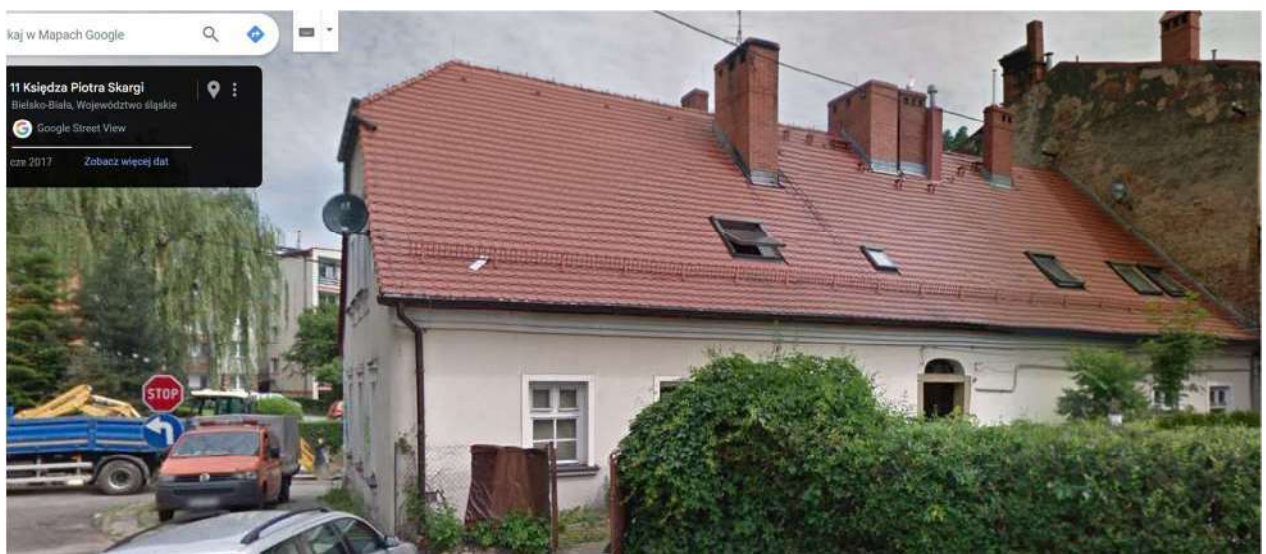
*Fot. nr 6. Widok elewacji tylnej z czerwca 2017r. Źródło [google.maps].*

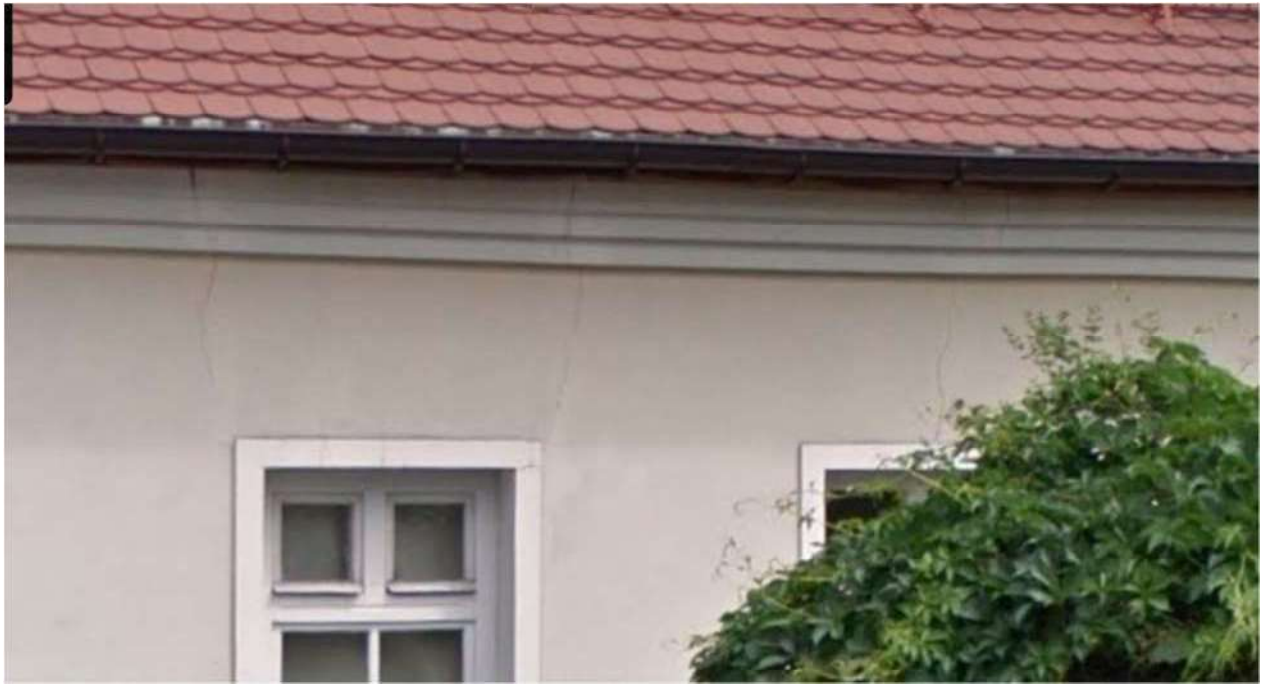
*Fot. nr 7. Zbliżenie na rysy w pobliżu okien od strony ulicy z czerwca 2017r. Źródło [google.maps].*

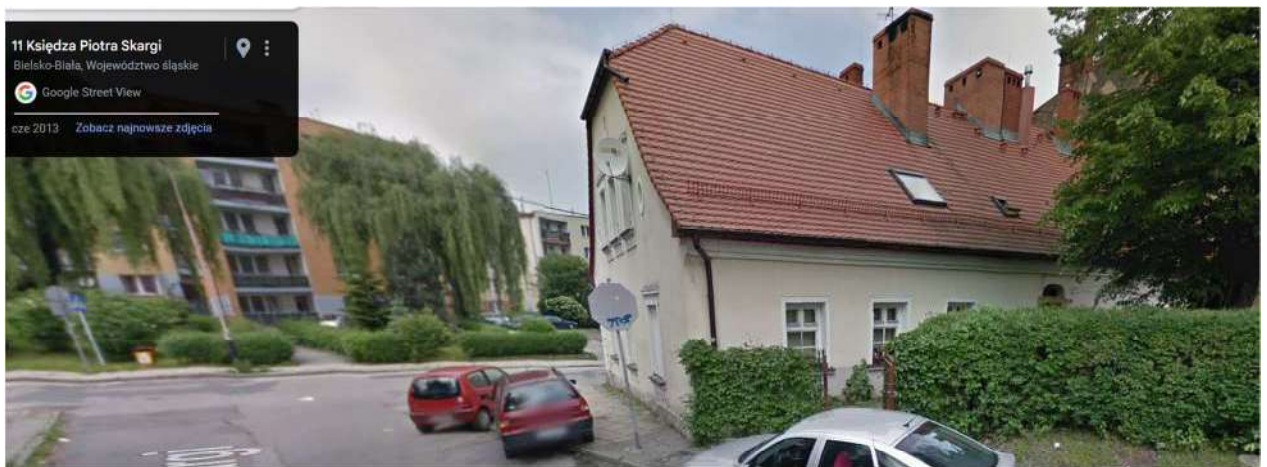
*Fot. nr 8. Widok elewacji tylnej z sierpnia 2013r. Źródło [google.maps].*

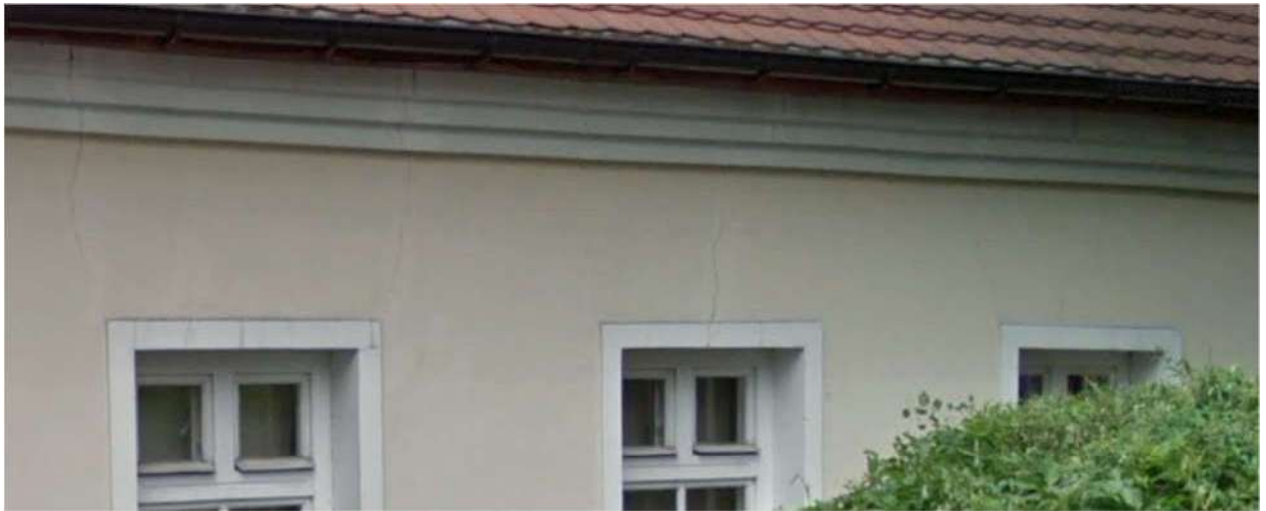
*Fot. nr 9. Zbliżenie na rysy w pobliżu okien od strony ulicy z sierpnia 2013r. Źródło [google.maps].*
