# **Ekspertyza Techniczna**

**dla  
przebudowy budynku Centrum Kultury  
w zakresie Biblioteki Publicznej  
ul. Pocztowa 16, 64-050 Wielichowo**

**DOT. STANU OCHRONY PRZECIWPOŻAROWEJ BUDYNKU CENTRUM KULTURY W ZAKRESIE BIBLIOTEKI W WIELICHOWIE UL. POCZTOWA 16 W ZWIĄZKU Z POTRZEBĄ DOSTOSOWANIA OBIEKTU DO WYMAGAŃ OCHRONY PPOŻ.**

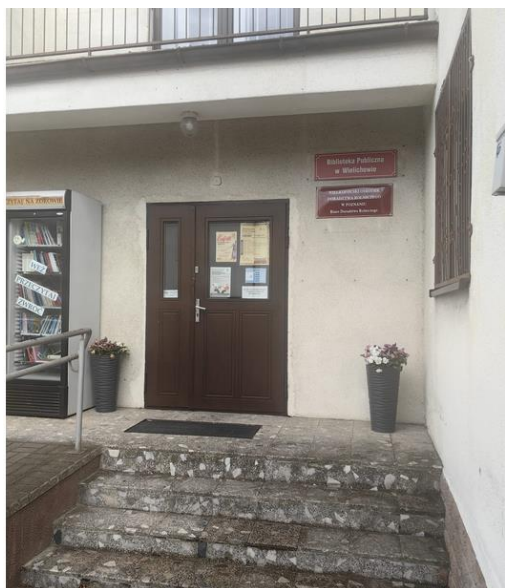
W budynku występuje jeden kierunek ewakuacji. Z budynku jedno wyjście ewakuacyjne z drzwiami dwuskrzydłowymi o szerokości nieblokowanego skrzydła 0,9m (łącznie szerokość 1,3m) otwieranymi na zewnątrz. Z aneksu kuchennego na parterze i z WC na piętrze prowadzą drzwi ewakuacyjne o szerokości 0,7m.

Foto 1: widok głównego wejścia do budynku

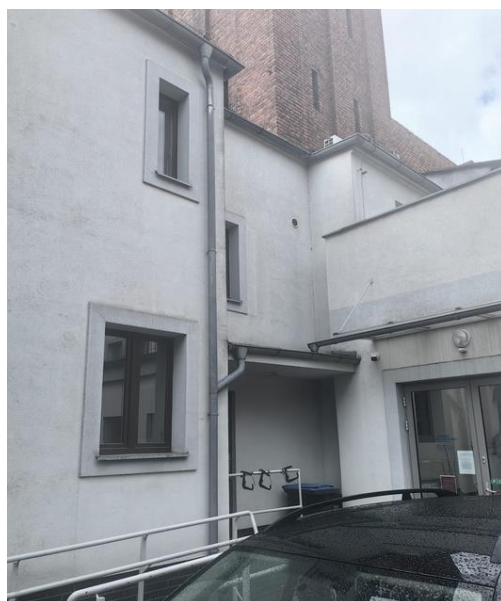
W pasie terenu objętym wymaganiami § 271 pkt.10 Rozporządzenia WT ściany zewnętrzne elewacji północnej nie posiadają wymaganej izolacji niepalnej o szerokości odpowiadającej zmniejszeniu wymaganej odległości o 50% (4m), a ponadto w ścianach występują otwory okienne nieposiadające wymaganej klasy odporności ogniowej,

Foto 2: widok ścian w pasie 4m z otworami bez klasowymi i szklanymi drzwiami wyjścia z oddymianej klatki schodowej sąsiedniej strefy pożarowej

| | §232.4 <sup>(1)</sup> | | W pasie 4m ściany oddzielenia przeciwpożarowego o klasie odporności ogniowej REI 60 występują okna bez wymaganej klasy odporności ogniowej | | <b>NIE</b><br>ROZWIĄZANIE ZASTĘPCZE |

| LP | ZAKRES NIEZGODNOŚCI | | | |
|---|---|---|---|---|
| 4. | § 232. 6 <sup>(1)</sup> | Brak wymaganej klasy odporności ogniowej zamknięcia otworu w ścianie oddzielenia przeciwpożarowego | W pasie ściany oddzielenia przeciwpożarowego o klasie odporności ogniowej REI 60 występują okna bez wymaganej klasy odporności ogniowej | EI30 |

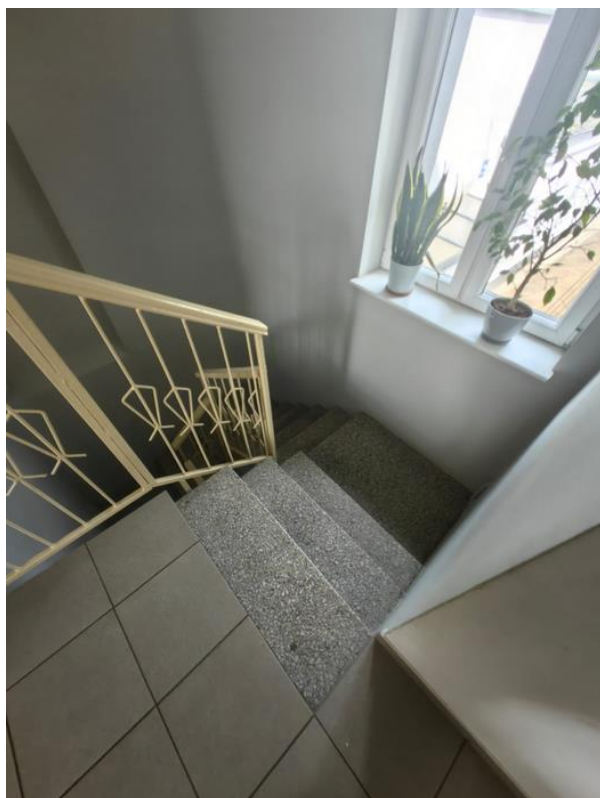
Biegi schodów posiadają mniej niż 17 stopni. 4 biegi łącznie posiadają 12 stopni oddzielone trzema spocznikami o szerokości 0,75m, 0,91m i 0,76m. Szerokość biegu schodów na wejściu do klatki schodowej na piętrze 1,08m i zawęża się do 0,89m na wyjściu na hol na parterze.

Wysokość stopni zróżnicowana od 0,15m do 0,24m, szerokość stopnia wynosi 0,30m co po przeliczeniu zgodnie ze wzorem( $2h+s$ =od 0,6m do 0,65 m) daje 0,78m.

Foto 5: widok schodów na klatce schodowej

| LP | ZAKRES NIEZGODNOŚCI | | | |
|---|---|---|---|---|
| 1. | § 68 .1 <sup>(1)</sup> | 1.Minimalna szerokość użytkowa biegu schodów na klatce schodowej | a) bieg o minimalnej szerokości - 0,89m;<br>b) spocznik o minimalnej szerokości - 0,75m | Wymagane szerokości:<br>a) bieg 1,2m<br>b)spocznik 1,5m |

Dlatego, zdaniem autorów ekspertyzy, celowe jest zapewnienie akceptowalnego poziomu bezpieczeństwa pożarowego poprzez zastosowanie rozwiązań zamiennych, o których mowa w punkcie 6.4 ekspertyzy.

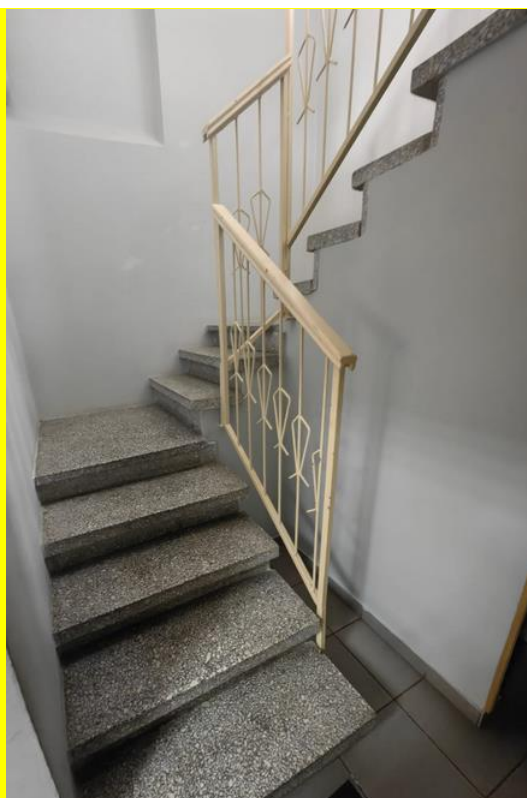
Foto 6: widok schodów na klatce schodowej

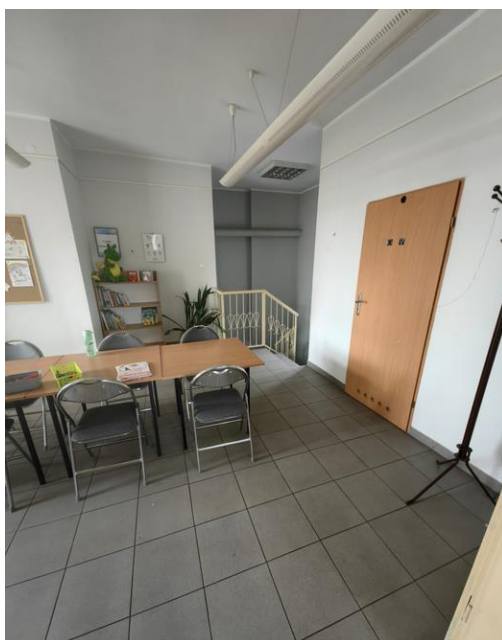
Wyjścia z pomieszczeń na drogi ewakuacyjne zamykane drzwiami, oprócz pomieszczenia 1.02 Sala zajęć.

Foto 7: widok Sali zajęć na piętrze

| LP | ZAKRES NIEZGODNOŚCI | | | |
|---|---|---|---|---|
| 5. | § 236. 3 <sup>(1)</sup> | Drzwi wyjściowe z pomieszczeń | Wyjścia z pomieszczeń na drogi ewakuacyjne powinny być zamykane drzwiami | Brak zamknięcia drzwiami pom.1.02<br>Sala zajęć |
