**PRO ARTE**  
**HANNA JUNG-MIGDALSKA**

**PROGRAM PRAC KONSERWATORSKICH**  
**WARSZAWA, PLAC DEFILAD 1**  
**PAŁAC KULTURY I NAUKI**  
**GMACH G: NARODOWE MUZEUM TECHNIKI**  
**WYSTRÓJ WNĘTRZ CZĘŚCI POMIESZCZEŃ**

**Warszawa / Czarne Błoto, wrzesień 2024**

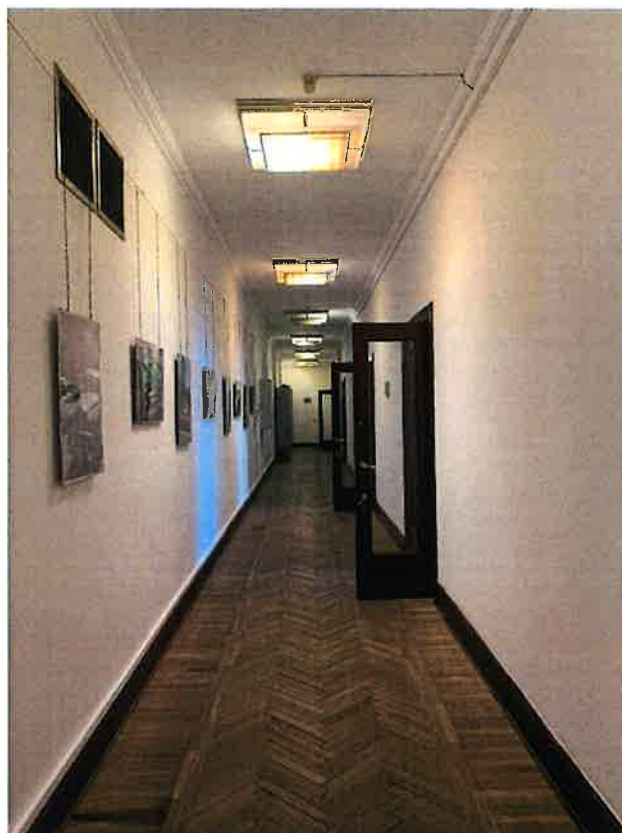
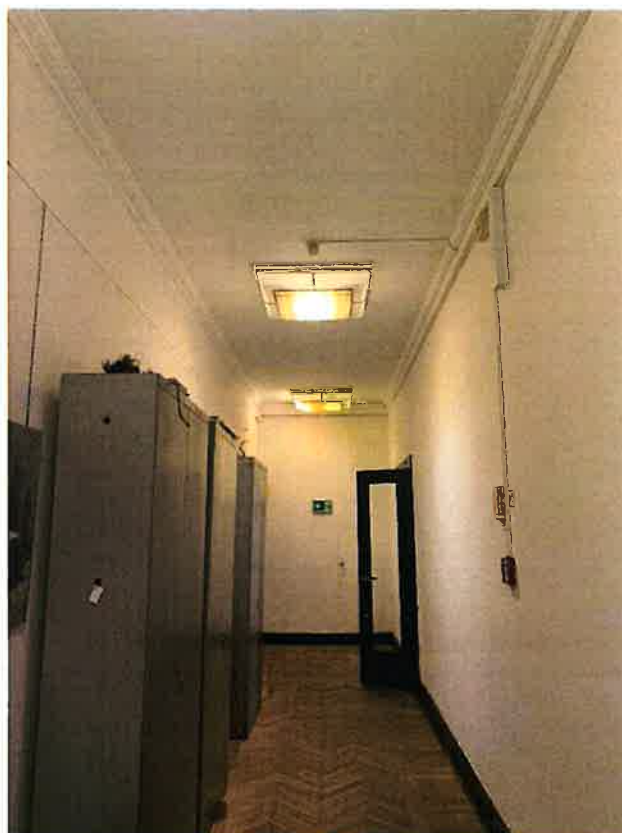
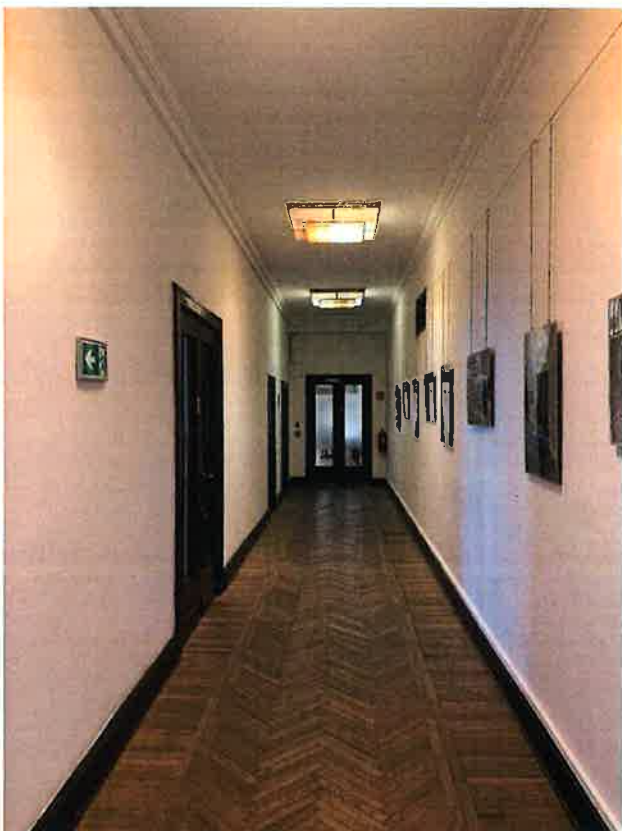
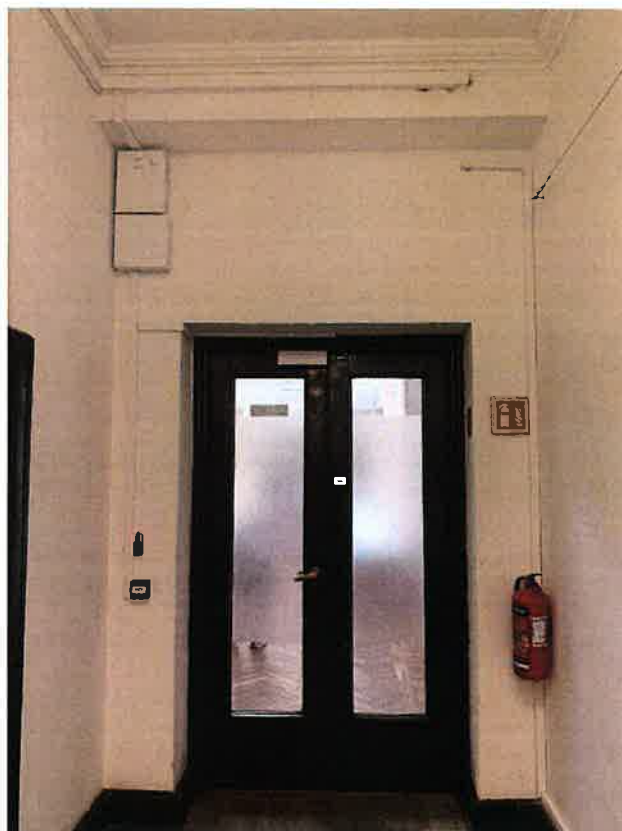
**Lokalizacja:** Warszawa, Plac Defilad 1, Pałac Kultury i Nauki, Narodowe Muzeum Techniki. Pomieszczenie nr 1.21 – korytarz wschodni, widok w kierunku północnym i południowym.

**Stan zachowania:** sufit z fasetami i ściany przemalowane licznymi warstwami farby, głównie o spoiwie emulsyjnym, widoczne liczne szpecące instalacje; podłoga pokryta parkietem dębowym z układzie w jodełkę z bordiurą, powierzchnia w wytarciem warstwy lakieru z licznymi zabrudzeniami i zaplamieniami; stolarka drzwiowa oryginalna.

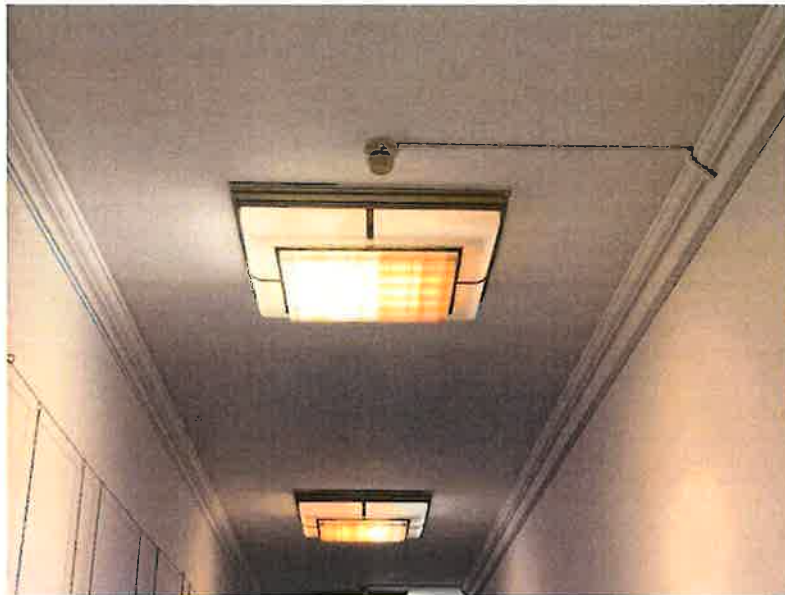
**Lokalizacja:** Warszawa, Plac Defilad 1, Pałac Kultury i Nauki, Narodowe Muzeum Techniki. Pomieszczenie nr 1.21 – korytarz wschodni, detale.

**Stan zachowania:** na suficie zachowane oryginalne kwadratowe plafony świetlne, a na ścianach mosiężne kratki wentylacji lekko zdeformowane; bordiura parkietu dębowego o szerokości 46-47 cm, powierzchnia drewna pozbawiona warstwy zabezpieczającej, wytarta i przebarwiona.

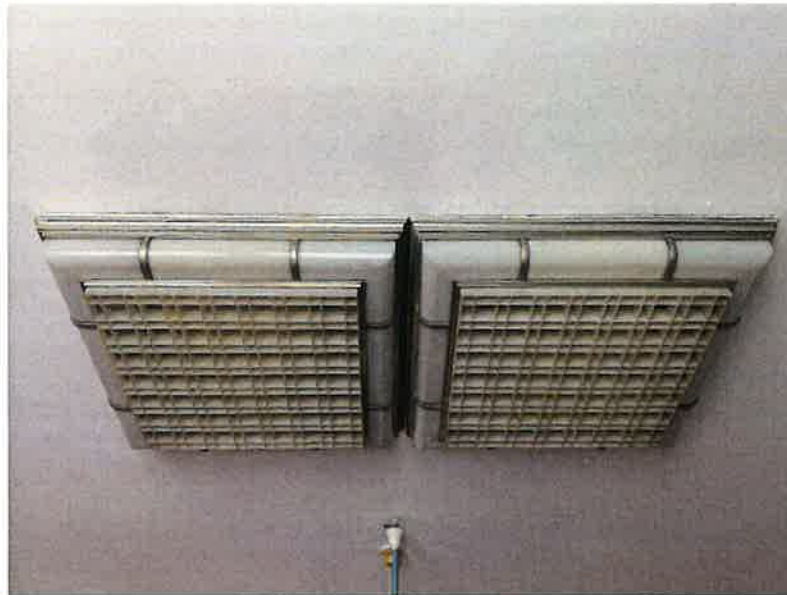
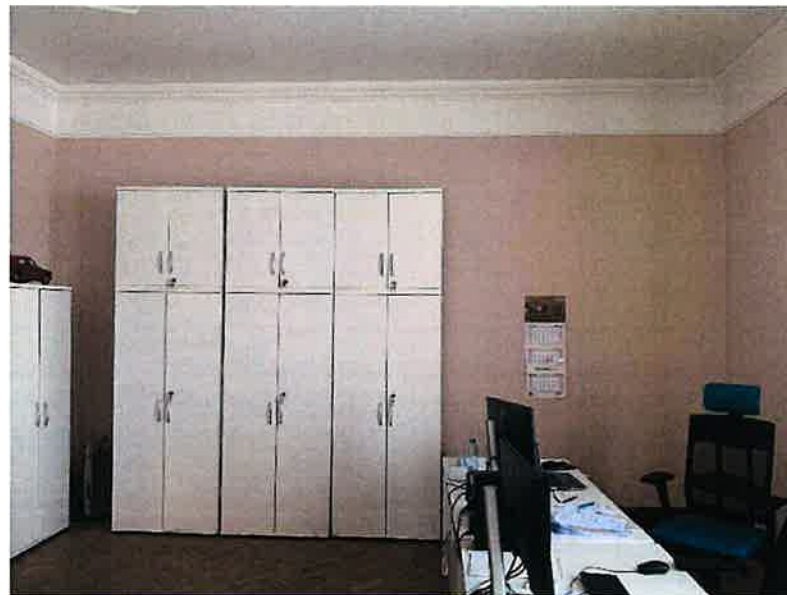
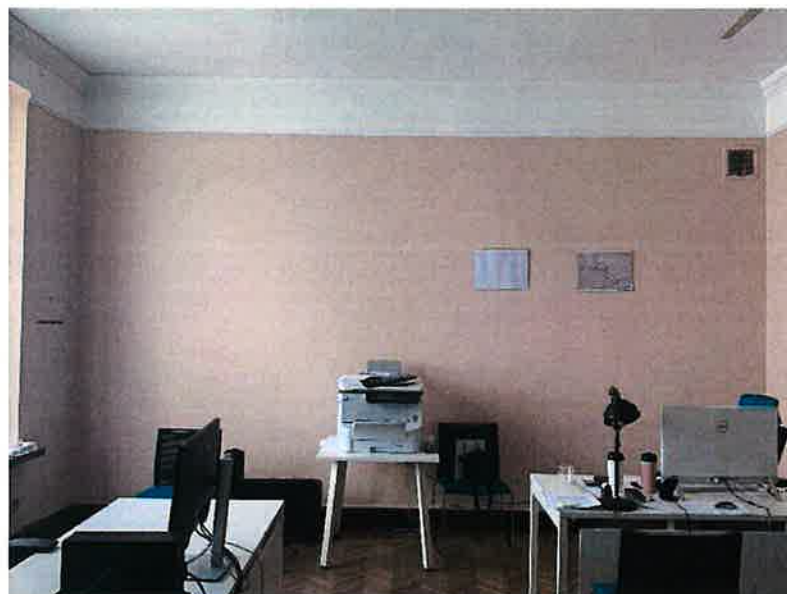
**Lokalizacja:** Warszawa, Plac Defilad 1, Pałac Kultury i Nauki, Narodowe Muzeum Techniki. Pomieszczenie nr 1.24 – pokój biurowy.

**Stan zachowania:** na suficie zachowane oryginalne kwadratowe plafony świetlne, wykonane z giętego plastiku [polipropylen] i elementów z miedzi; sufit z profilowaną fasetą oraz ściany po odświeżeniu w ogólnym stanie dobrym.

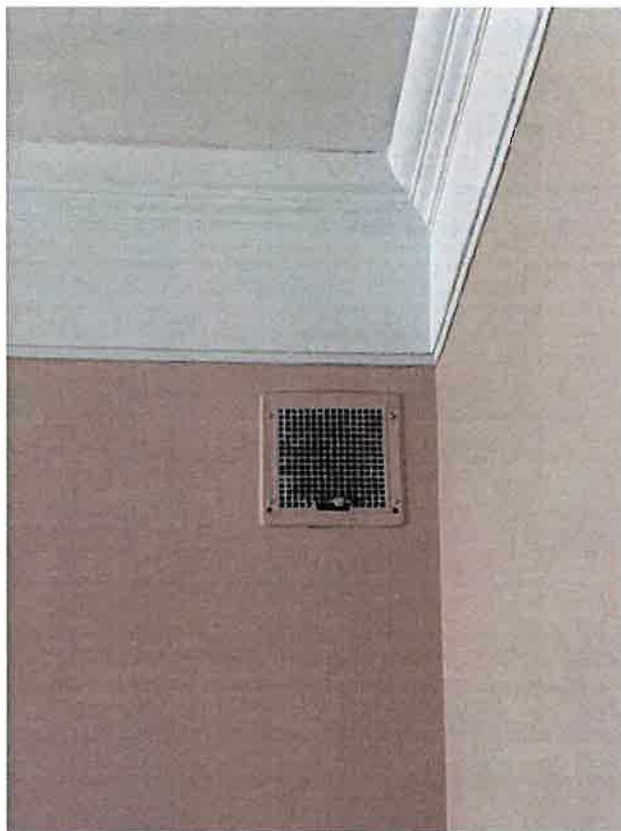
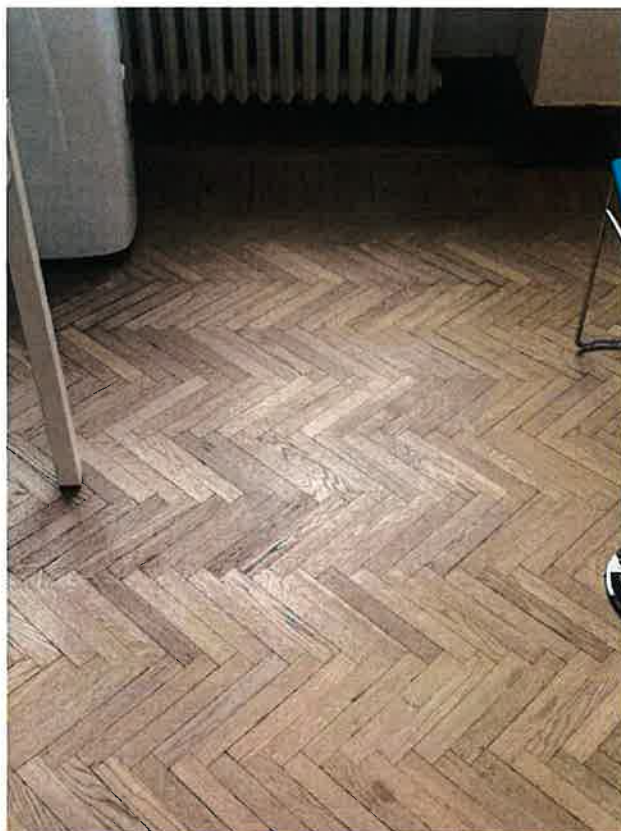
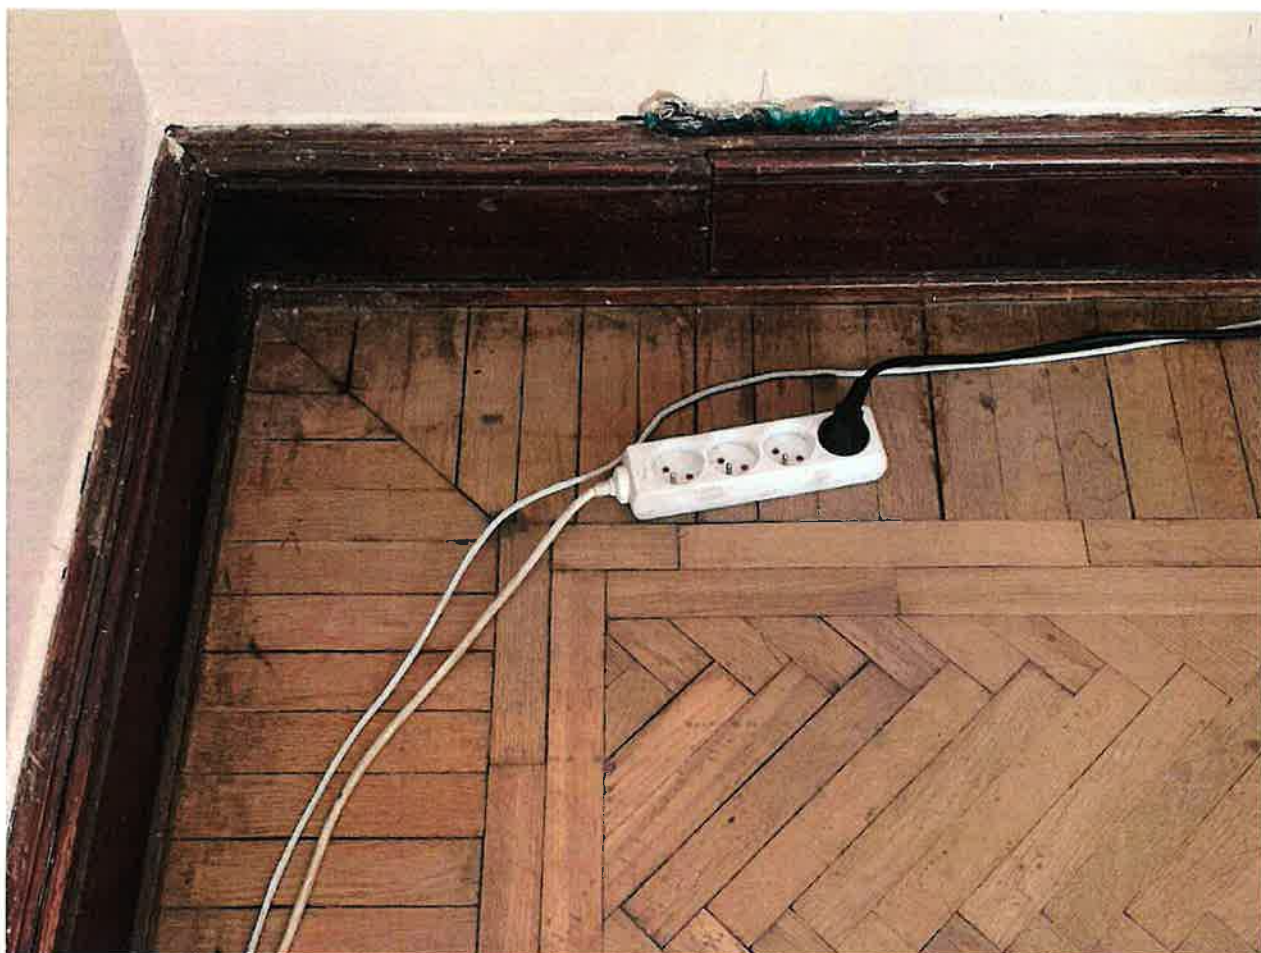
**Lokalizacja:** Warszawa, Plac Defilad 1, Pałac Kultury i Nauki, Narodowe Muzeum Techniki. Pomieszczenie nr 1.24 – pokój biurowy.

**Stan zachowania:** zachowana oryginalna kratka wentylacyjna, przemalowana wtórnie farbą w kolorze ściany; podłoga wyłożona parkietem dębowym w układzie w jodełkę z bordiurą, drewno zdegradowane, pozbawione warstwy zabezpieczającej, zaplamione, pojedyncze klepki odspojone; zachowana oryginalna listwa podłogowa.

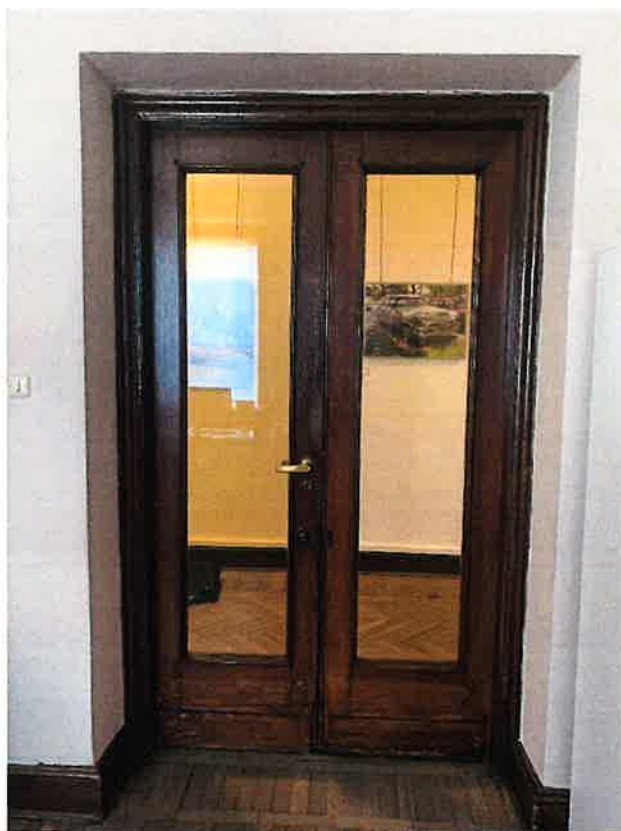
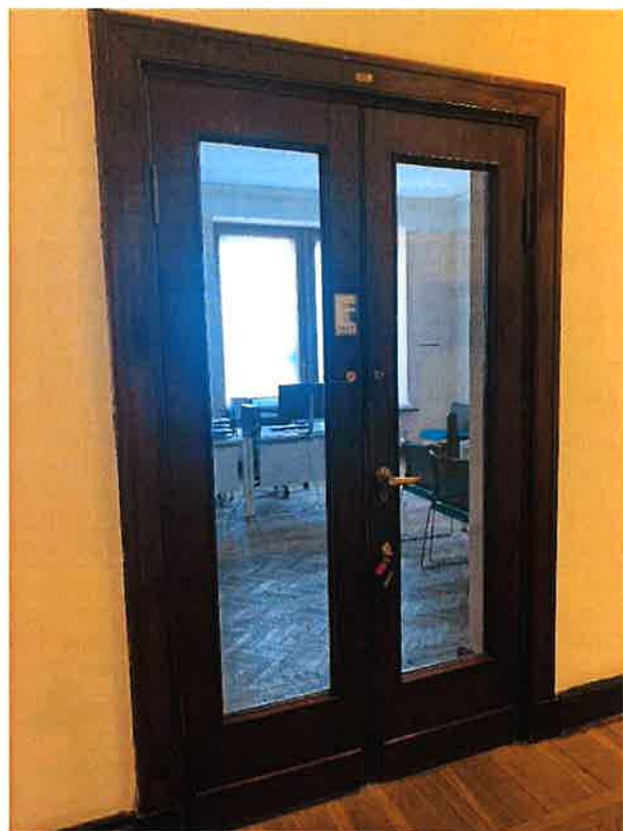
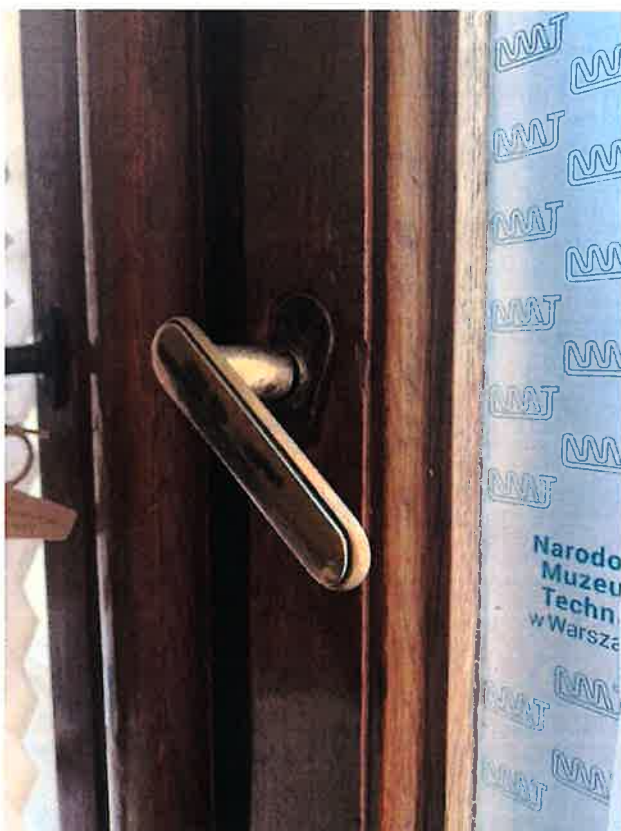
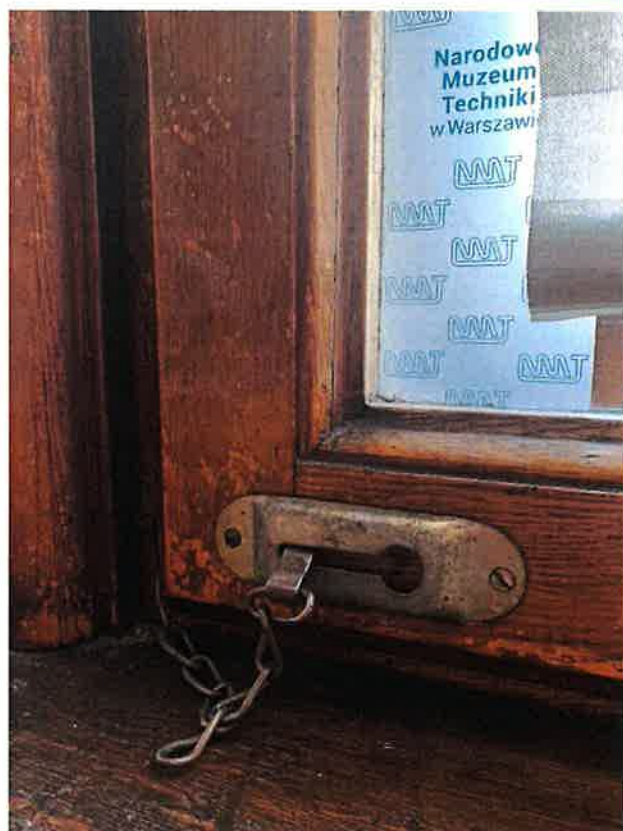
**Lokalizacja:** Warszawa, Plac Defilad 1, Pałac Kultury i Nauki, Narodowe Muzeum Techniki. Pomieszczenie nr 1.24 – pokój biurowy, stolarka drzwiowa i okienna.

**Stan zachowania:** zachowana oryginalna stolarka pomieszczenia wraz z zabytkowymi elementami okuć tj. klamki z sztyldami i zasuwki; powierzchnia drzwi wtórnie przemalowana, co nadało im ciemną ahistoryczną kolorystykę, dodatkowo skrzydła uzupełniono o wtórny zamek; wszystkie partie pokryte zabrudzeniami, uszkodzone mechanicznie.

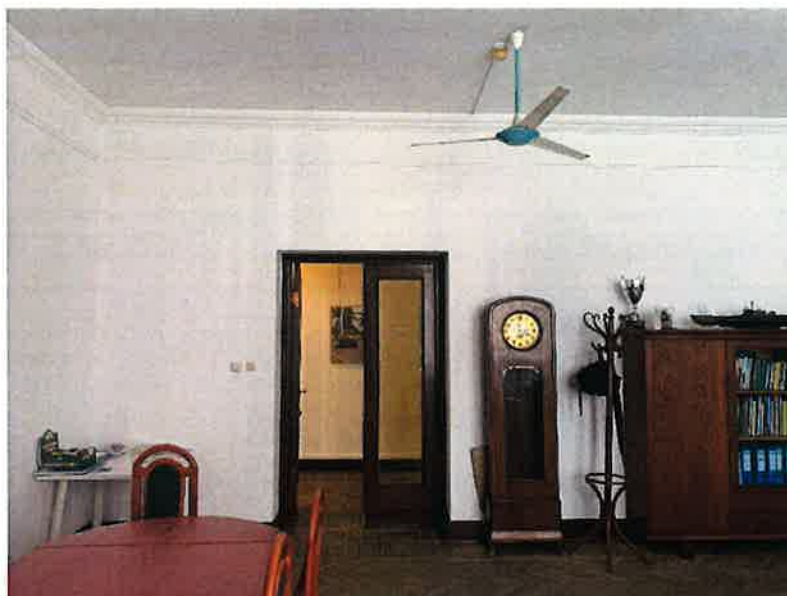
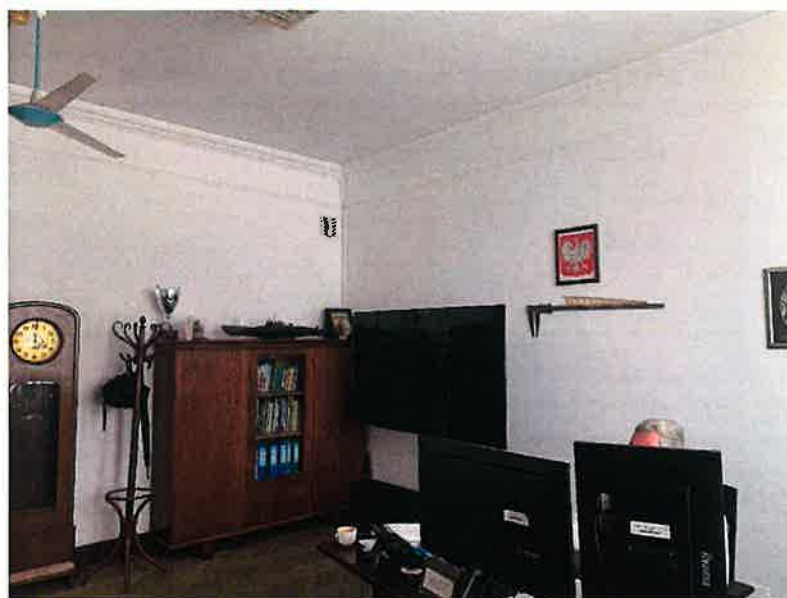
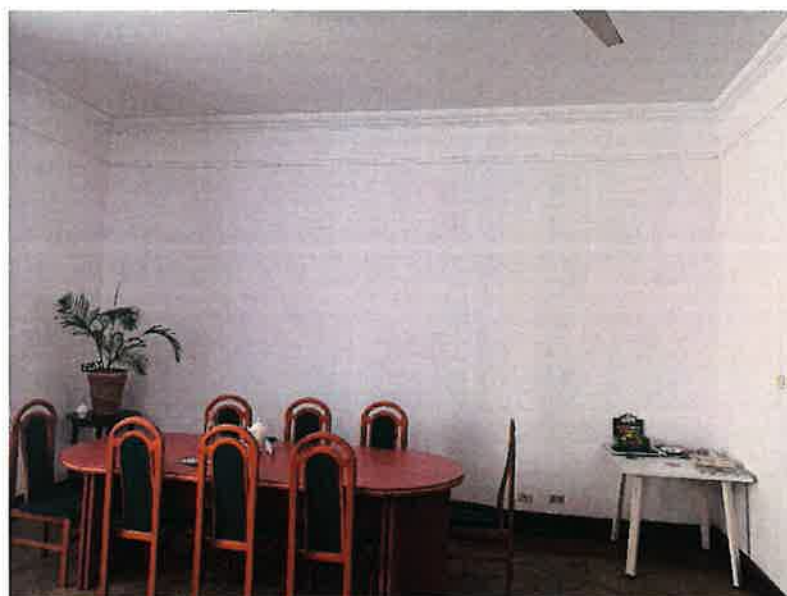
**Lokalizacja:** Warszawa, Plac Defilad 1, Pałac Kultury i Nauki, Narodowe Muzeum Techniki. Pomieszczenie nr 1.25 – pokój biurowy.

**Stan zachowania:** sufit z profilowaną fasetą i gładkie ściany pomalowane monochromatycznie farbą o spoiwie emulsyjnym; widoczne drobne zabrudzenia powierzchni.

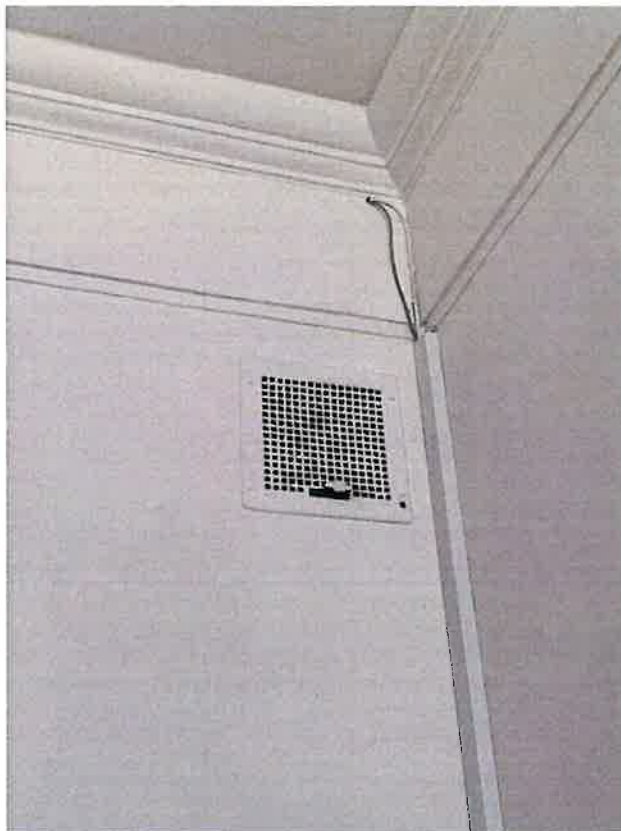
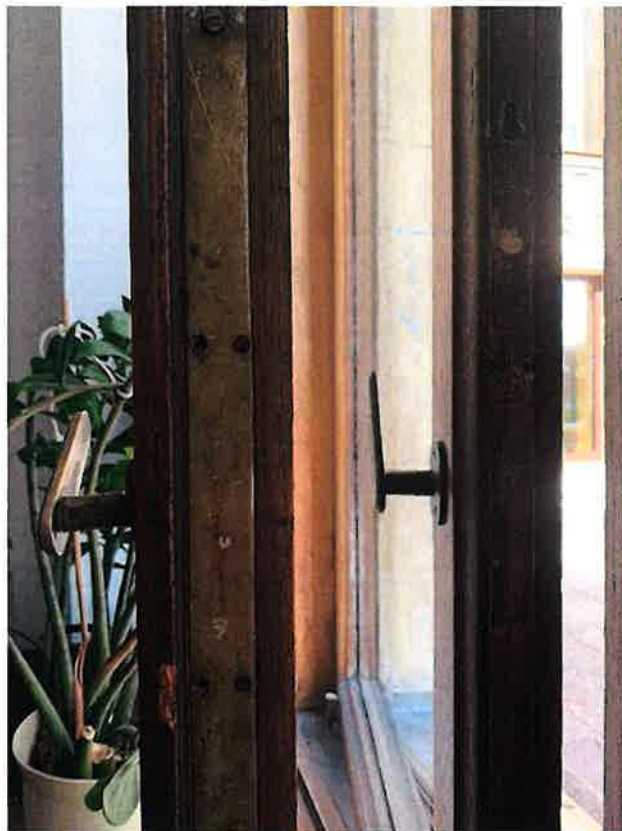
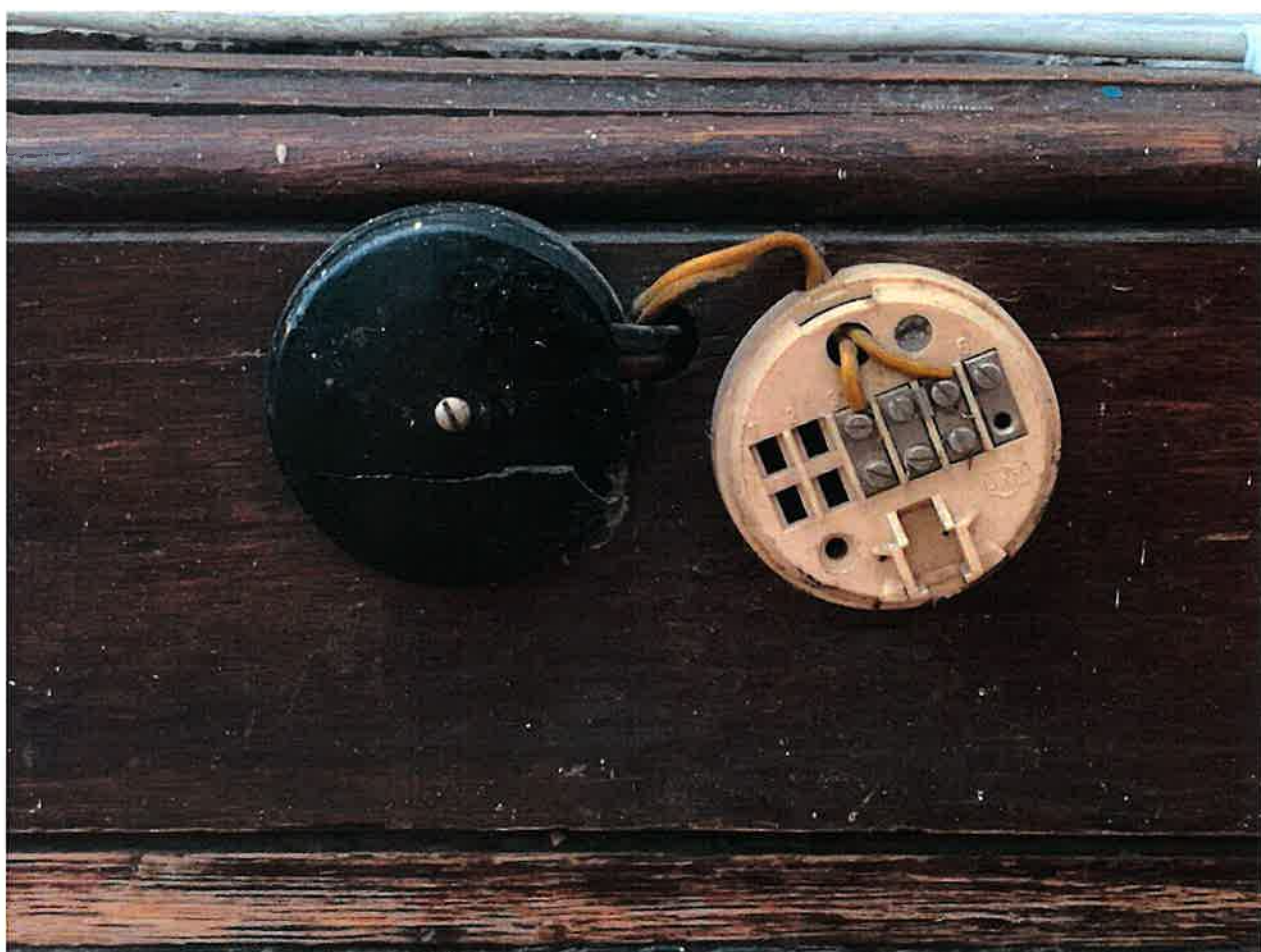
**Lokalizacja:** Warszawa, Plac Defilad 1, Pałac Kultury i Nauki, Narodowe Muzeum Techniki. Pomieszczenie nr 1.25 – pokój biurowy.

**Stan zachowania:** zachowana oryginalna kratka wentylacyjna, przemalowana wtórnie farbą w kolorze ściany; stolarka okienna zabytkowa skrzynkowa; zachowana oryginalna listwa przypodłogowa z urządzeniami zasilania telefonii stacjonarnej.

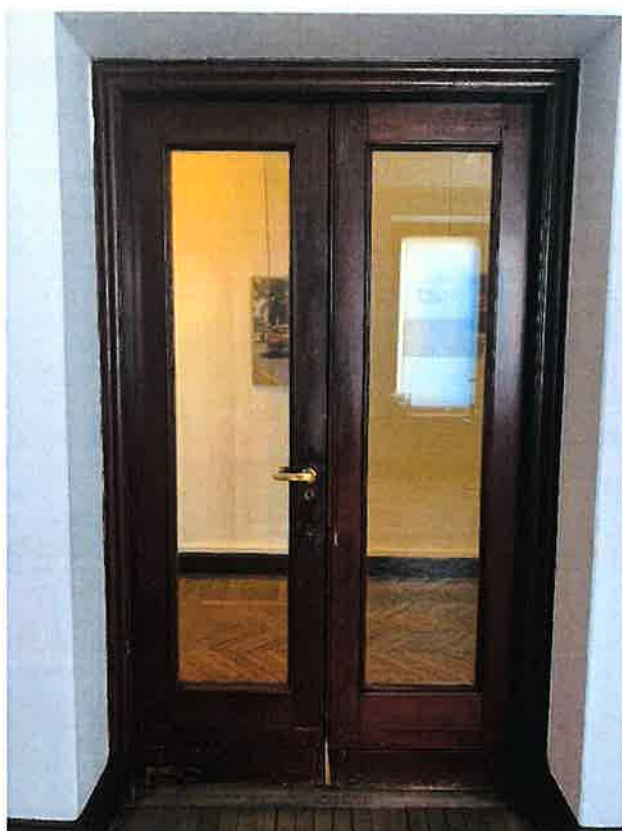
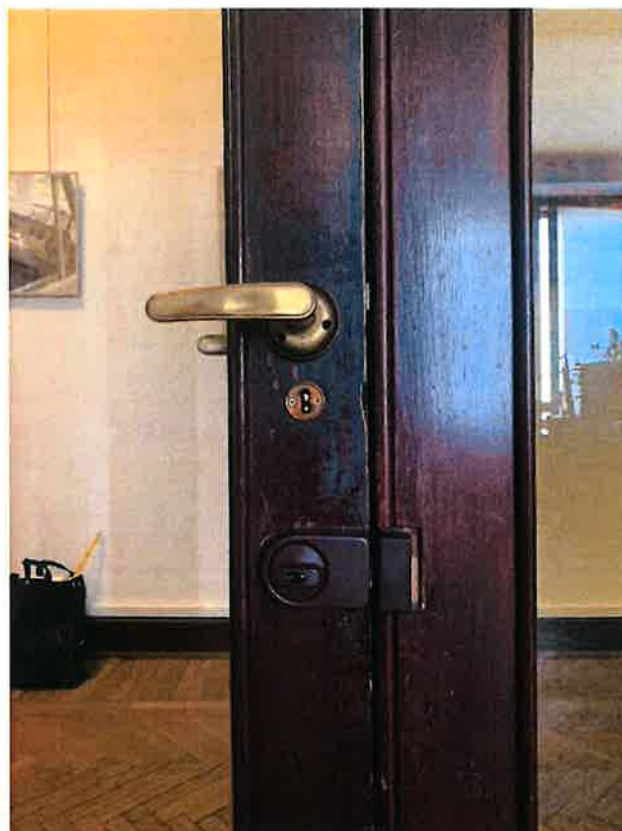
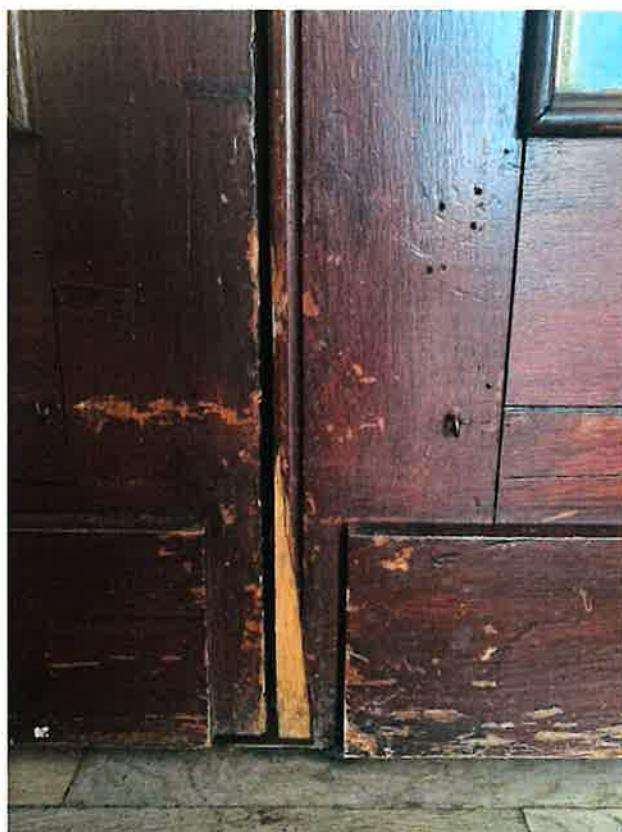
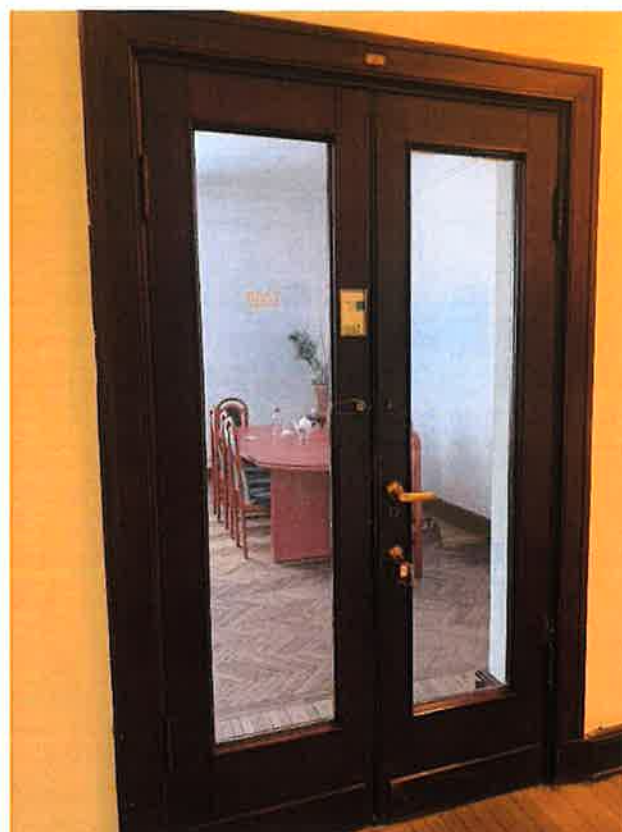
**Lokalizacja:** Warszawa, Plac Defilad 1, Pałac Kultury i Nauki, Narodowe Muzeum Techniki. Pomieszczenie nr 1.25 – pokój biurowy, drzwi wejściowe.

**Stan zachowania:** stolarka drzwiowa oryginalna z zachowanymi okuciami, wtórnie przemalowana farbą o ciemnym odcieniu; dolne partie skrzydeł z uszkodzeniami typu mechanicznego w tym z ubytkiem w listwie przemykowej; na skrzydle zamontowano również wtórny zamek.

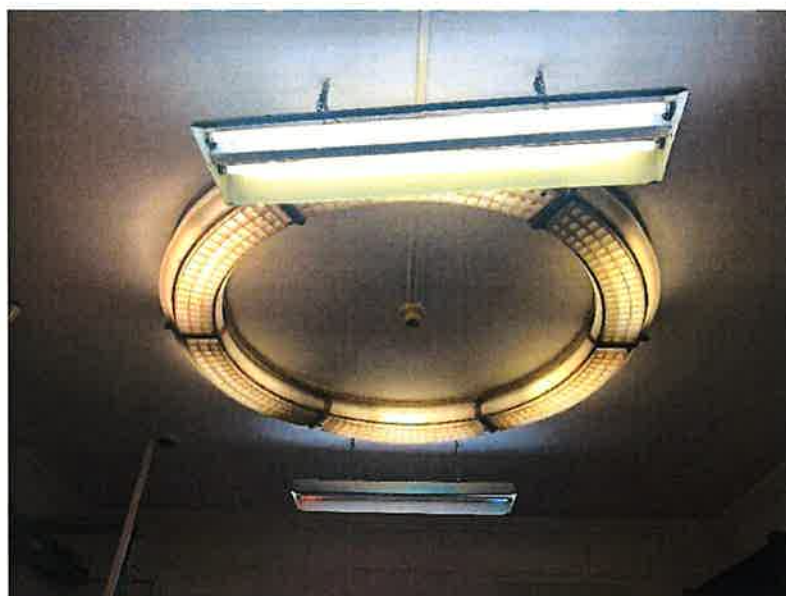
**Lokalizacja:** Warszawa, Plac Defilad 1, Pałac Kultury i Nauki, Narodowe Muzeum Techniki. Pomieszczenie nr 1.26 – serwerownia.

**Stan zachowania:** na suficie zachowany oryginalny duży, okrągły plafon świetlny wykonany z giętych szybek polipropylenowych i mosiądzu, całość jest pokryta zabrudzeniami, a w przeszłości prawdopodobnie została również zalana; zachował się również oryginalny podwójny włącznik ścienny [bakelit?], który należy zachować.

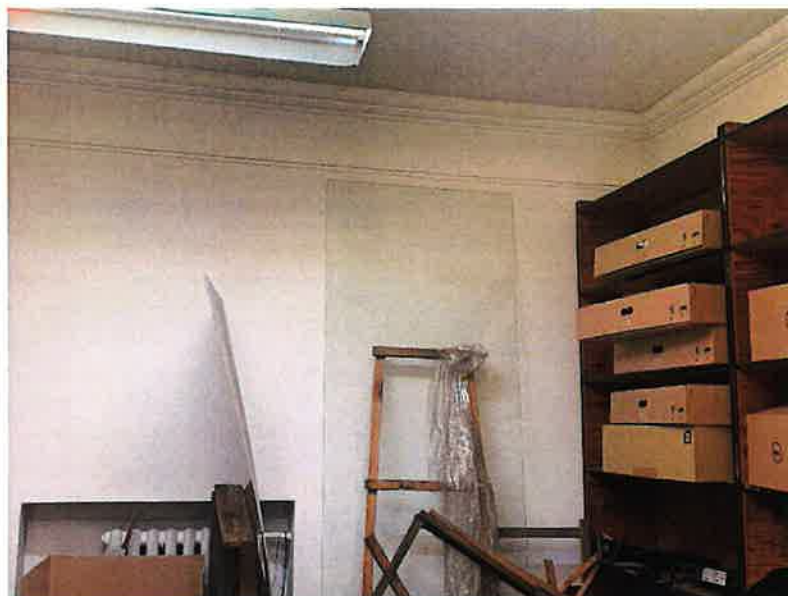
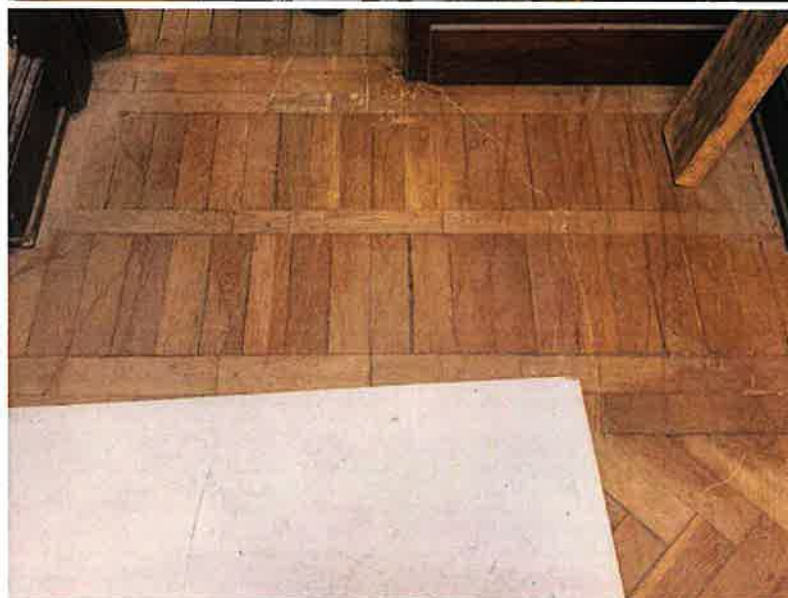
**Lokalizacja:** Warszawa, Plac Defilad 1, Pałac Kultury i Nauki, Narodowe Muzeum Techniki. Pomieszczenie nr 1.26 – serwerownia.

**Stan zachowania:** sufit z fasetą i ściany wielokrotnie przemalowywane farbami o spoiwach emulsyjnych, widoczne drobne zabrudzenia powierzchni; podłoga wyłożona parkietem dębowym w układzie w jodełkę z bordiurą obecnie wytarta, zabrudzona z drobnymi uszkodzeniami mechanicznymi; stolarka drzwiowa oryginalna, wtórnie przemalowana, w szklane kwatery wstawiono wentylację mechaniczną dla zapewnienia odprowadzania ciepła z pomieszczenia serwerowni.

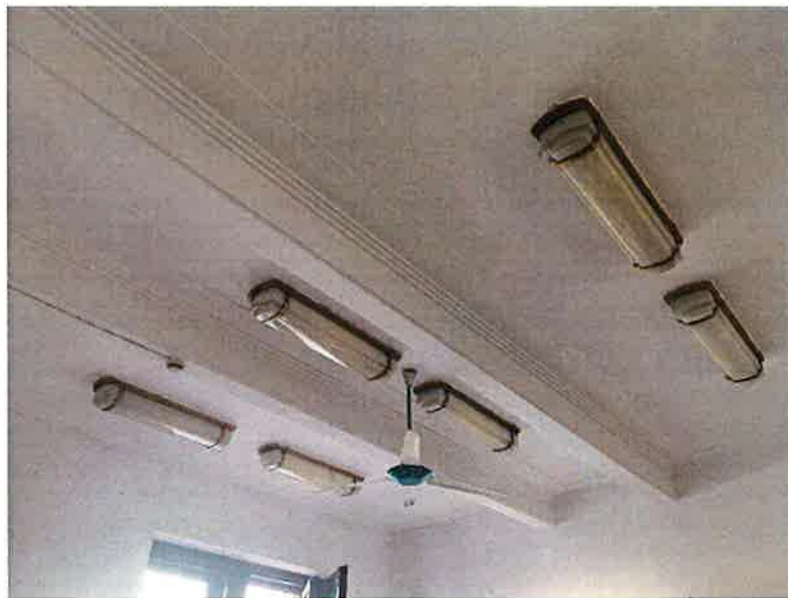
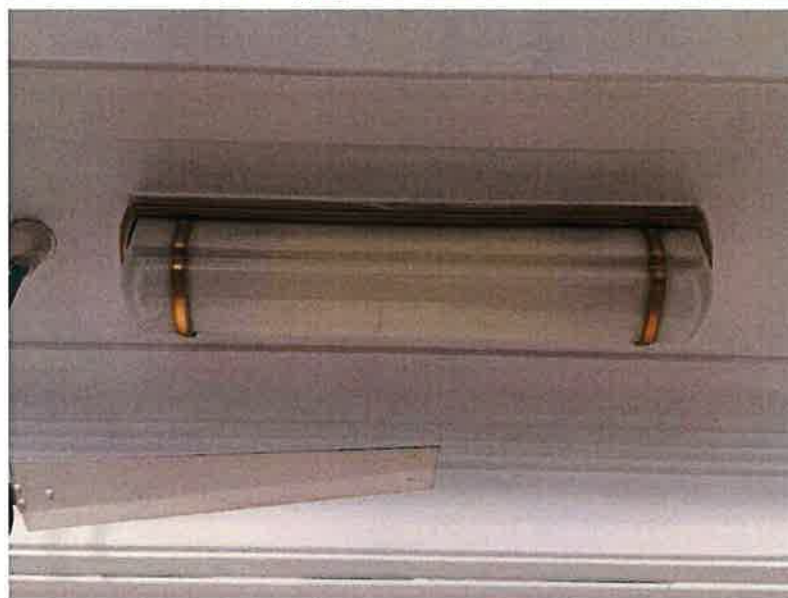
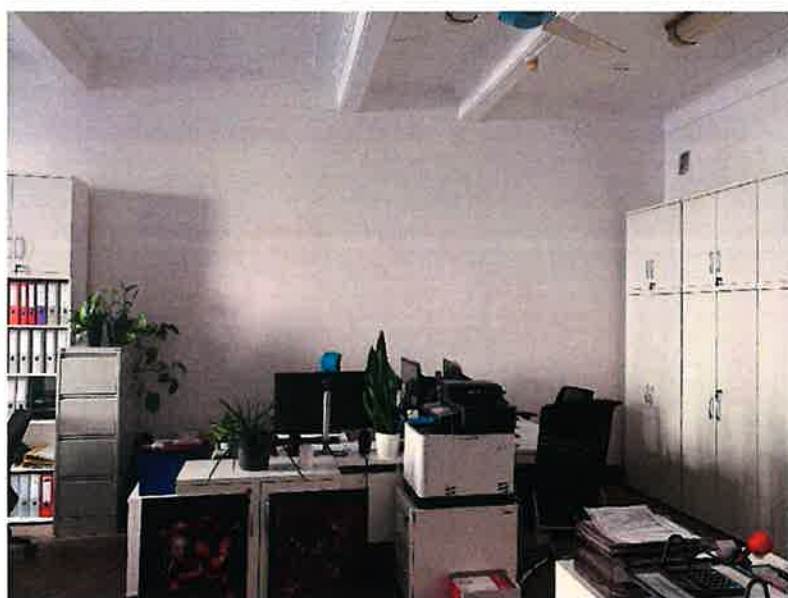
**Lokalizacja:** Warszawa, Plac Defilad 1, Pałac Kultury i Nauki, Narodowe Muzeum Techniki. Pomieszczenie nr 1.27 – pokój biurowy.

**Stan zachowania:** na suficie zachowane oryginalne lampy oświetlenia, wykonane z giętego / formowanego polipropylenu [PP] i mosiądzu; sufit z fasetami i ściany wielokrotnie przemalowywane, obecnie w sposób monochromatyczny na biało.

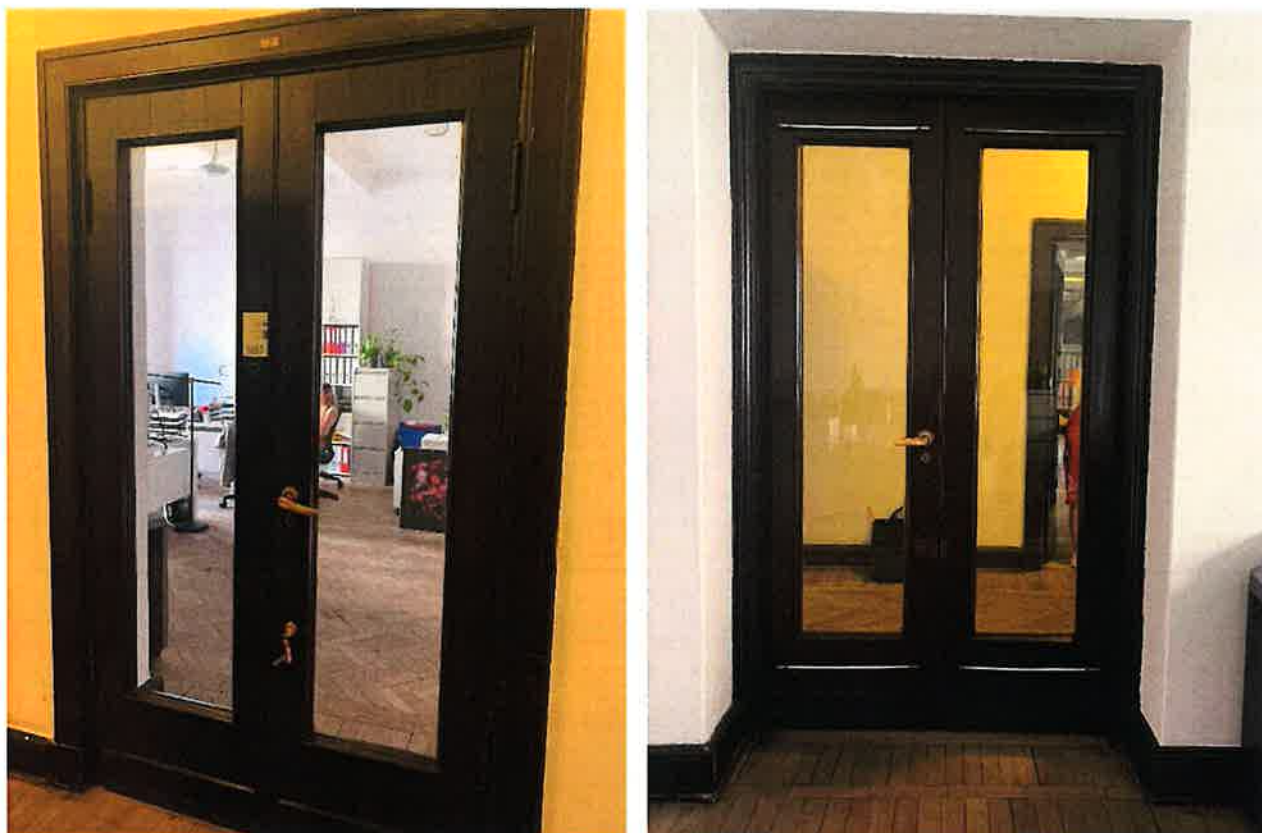
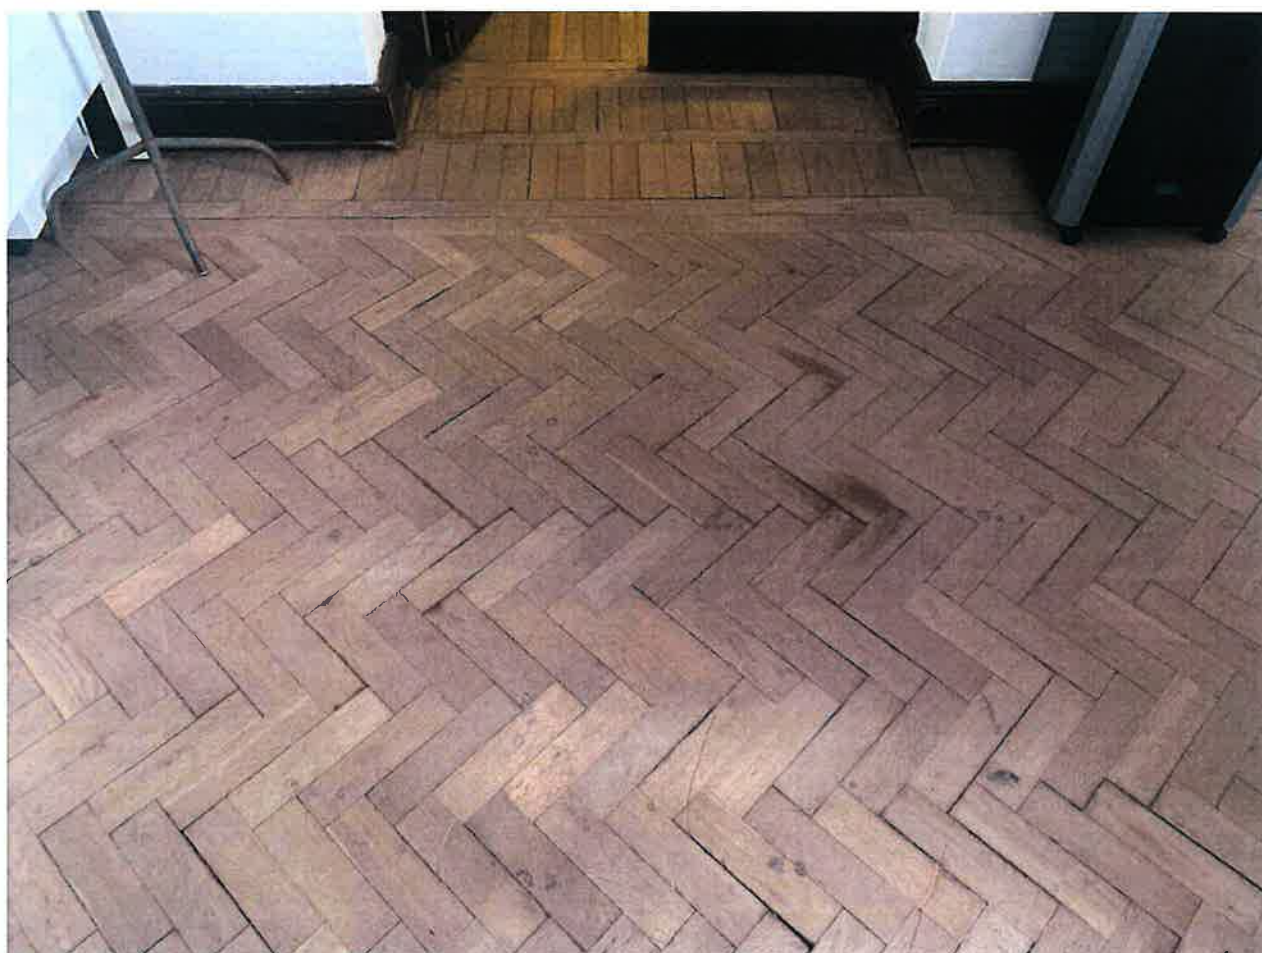
**Lokalizacja:** Warszawa, Plac Defilad 1, Pałac Kultury i Nauki, Narodowe Muzeum Techniki. Pomieszczenie nr 1.27 – pokój biurowy.

**Stan zachowania:** stolarka drzwiowa i podłogowa oryginalna; drzwi oraz listwa przypodłogowa wtórnie przemalowane; parkiet dębowy pozbawiony warstwy ochronnej, zabrudzony, z tłustymi wypłamieniami.

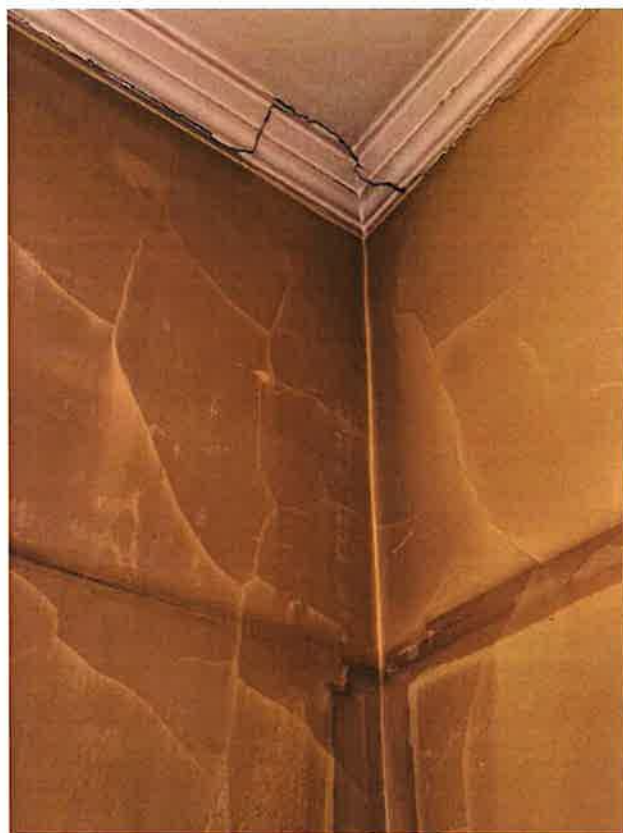
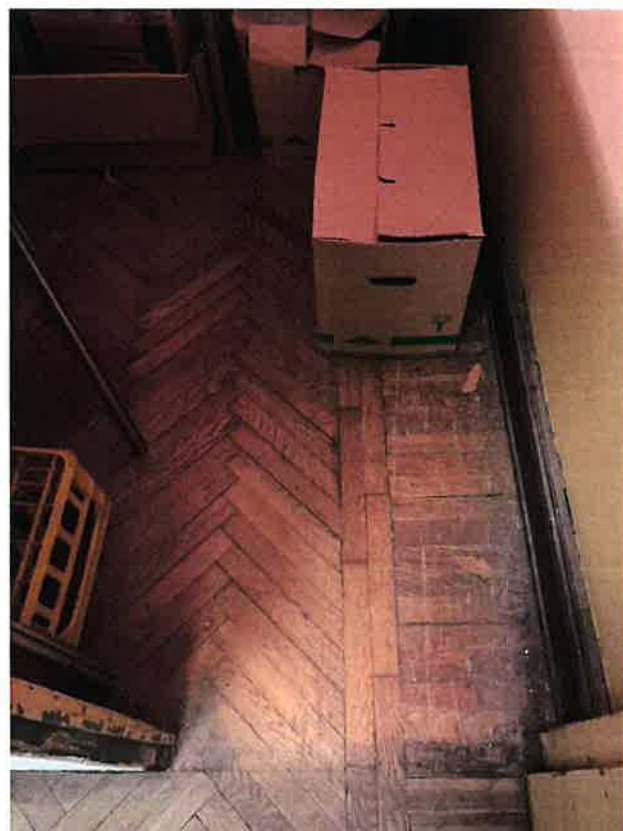
**Stan zachowania:** pomieszczenie wtórnie wydzielone z północnej części korytarza; sufit z fasetą, ściany oraz parkiet pokryte warstwami zabrudzeń i zanieczyszczeń; wyprawy tynkarskie sztukaterii i ścian z liczną siatką spękań, lokalnie tynki odspojone.
