**PRO ARTE**  
**HANNA JUNG-MIGDALSKA**

**PROGRAM PRAC KONSERWATORSKICH**  
**WARSZAWA, PLAC DEFILAD 1**  
**PAŁAC KULTURY I NAUKI**  
**GMACH G: NARODOWE MUZEUM TECHNIKI**  
**WYSTRÓJ WNĘTRZ CZĘŚCI POMIESZCZEŃ**

**Warszawa / Czarne Błoto, wrzesień 2024**

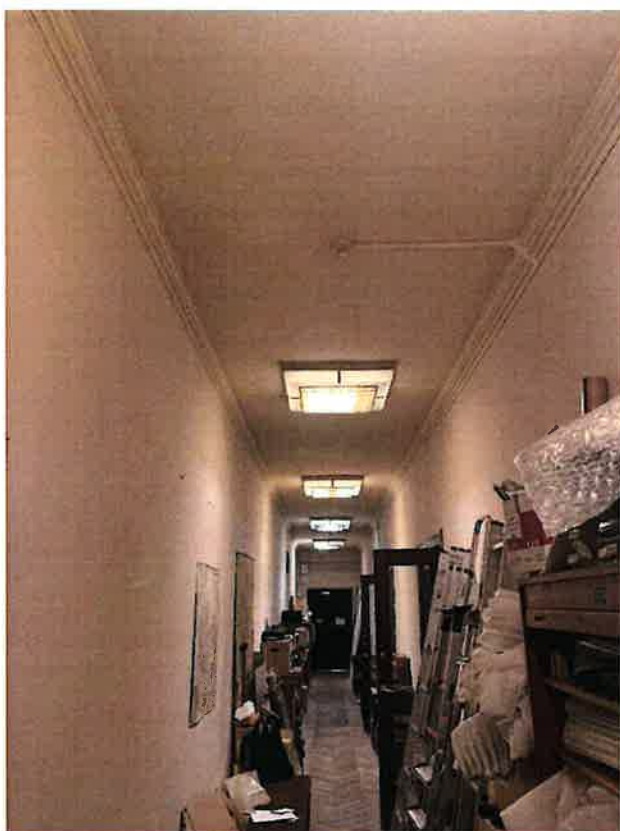
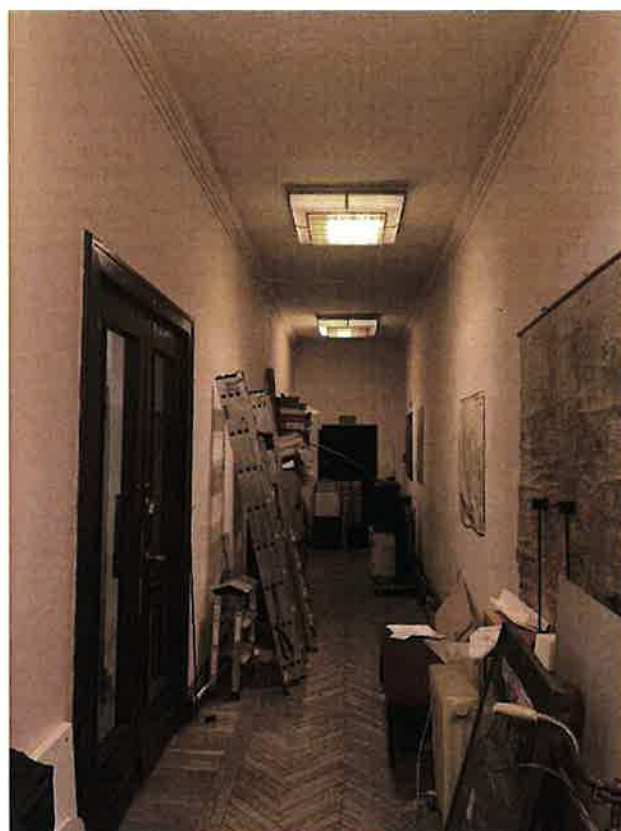
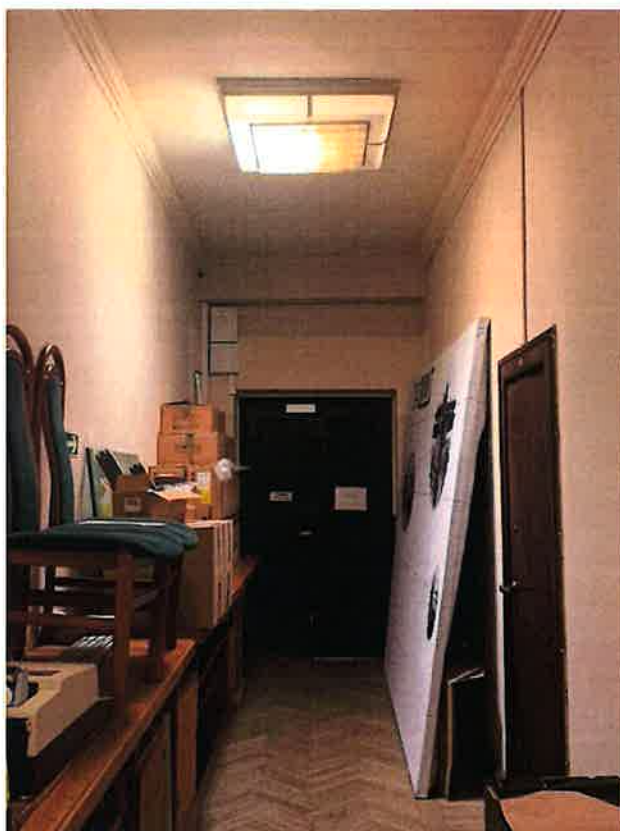
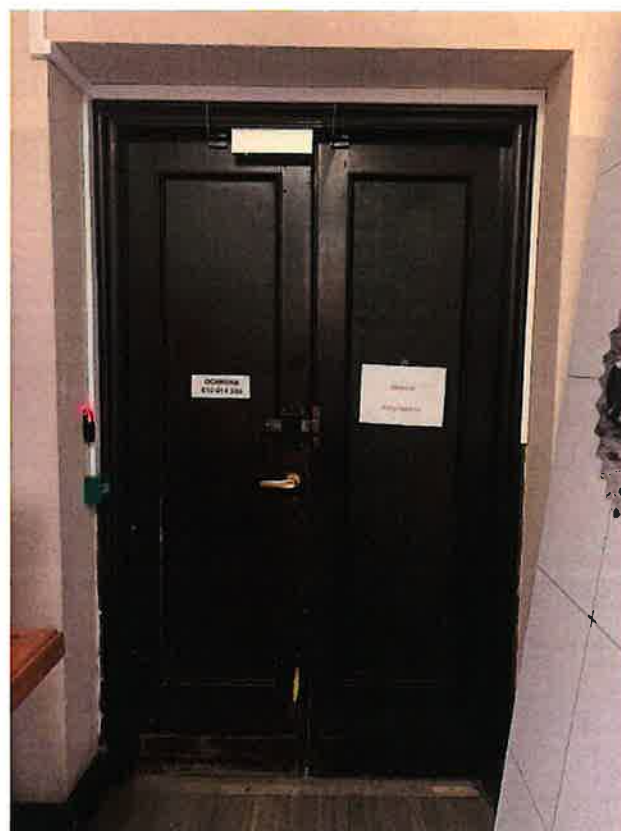
**Lokalizacja:** Warszawa, Plac Defilad 1, Pałac Kultury i Nauki, Narodowe Muzeum Techniki. Pomieszczenie nr 1.36 – korytarz zachodni.

**Stan zachowania:** sufit z profilowaną fasetą i ściany wtórnie, wielokrotnie przemalowywane farbą o spoiwie emulsyjnym; stolarka drzwiowa, plafony świetlne, parkiet i listwy przypodłogowe oryginalne z licznymi drobnymi uszkodzeniami typu mechanicznego.

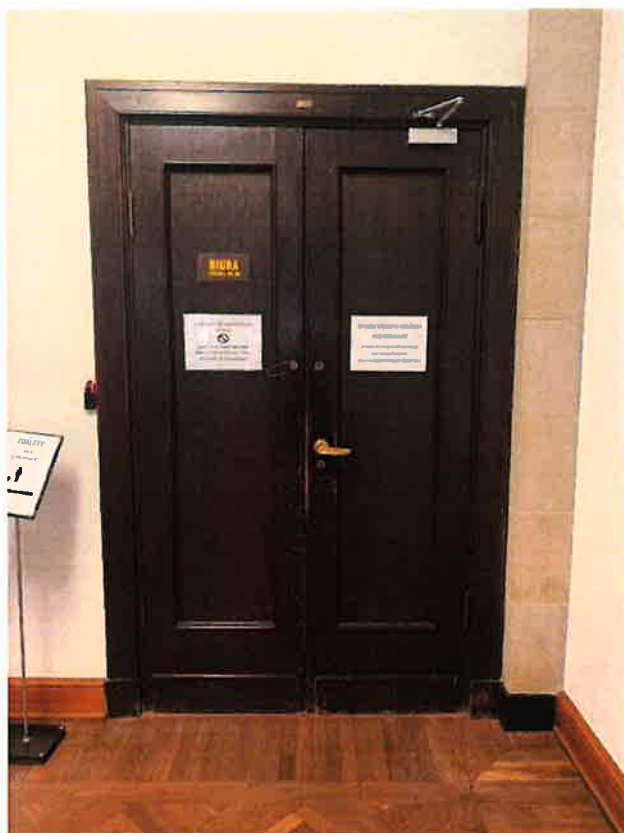
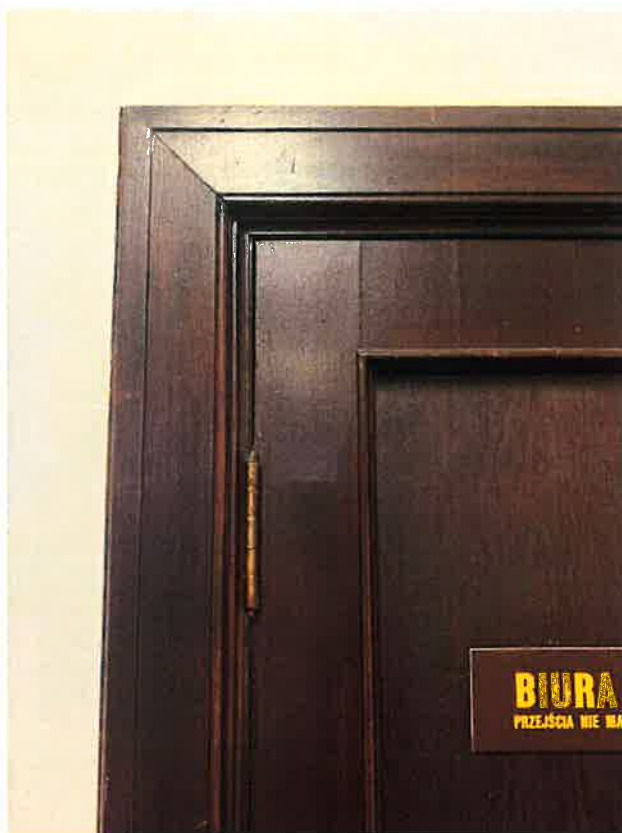
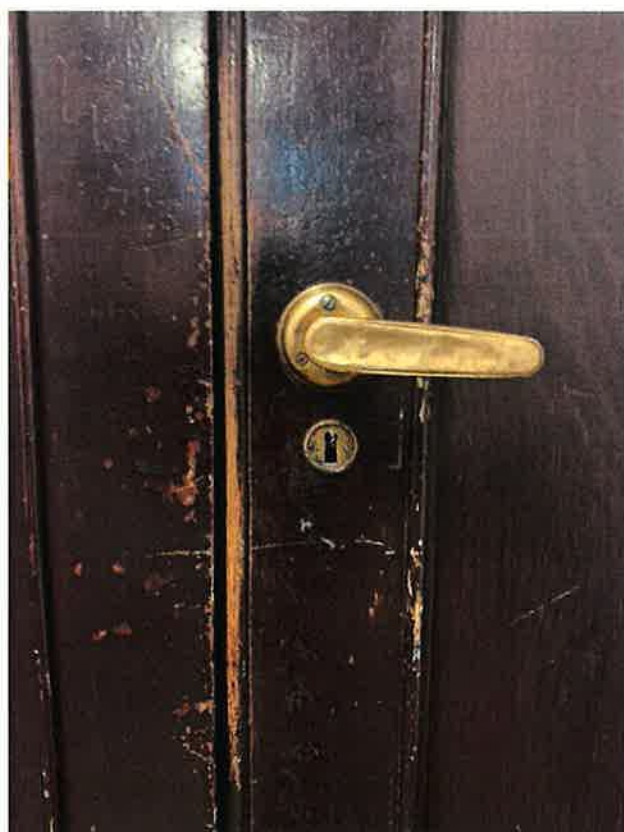
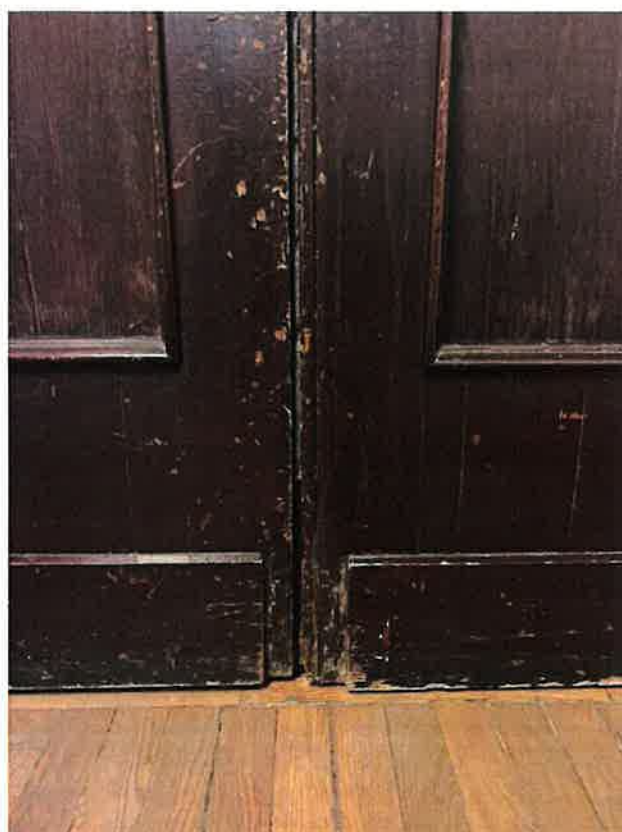
**Lokalizacja:** Warszawa, Plac Defilad 1, Pałac Kultury i Nauki, Narodowe Muzeum Techniki. Pomieszczenie nr 1.36 – korytarz zachodni, drzwi od strony holu szatniowego.

**Stan zachowania:** stolarka drzewiowa i okucia oryginalne, wykonane metodą fornirowania z naturalnego drewna, obecnie na łączeniach listew fornirowania widoczne spękania i odspojenia; drzwi wtórnie przemalowano farbą o ciemnym ahistorycznym odcieniu; skrzydła z drobnymi, ale licznymi uszkodzeniami typu mechanicznego; widoczna zniekształcona klamka.

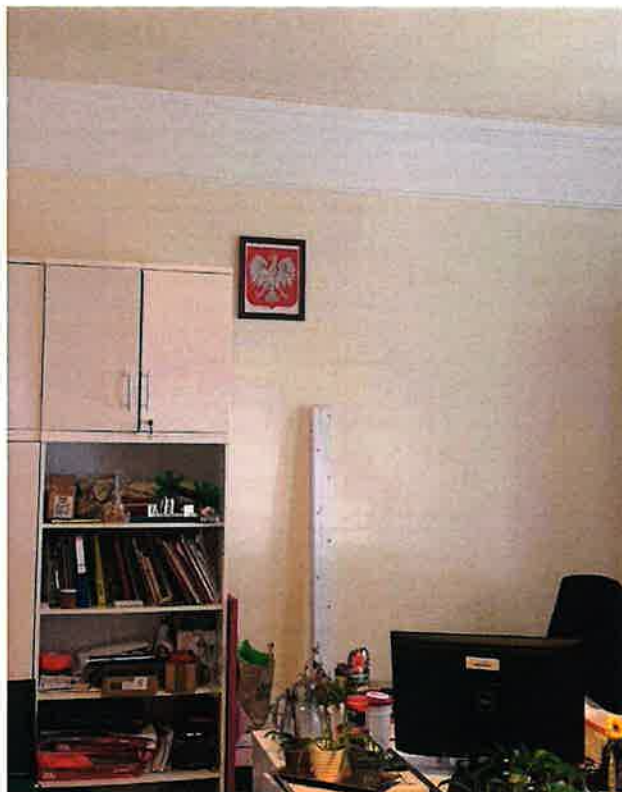
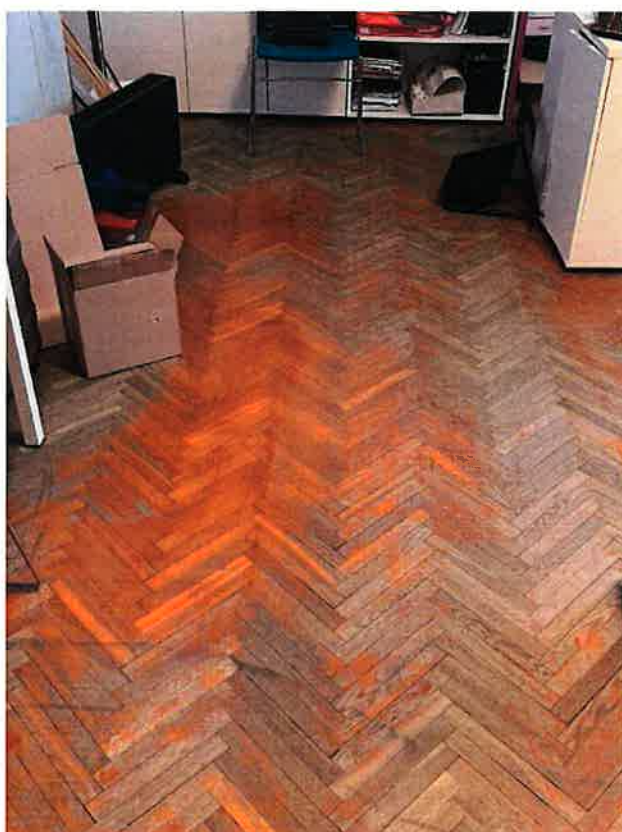
**Stan zachowania:** sufitowe plafony świetlne, faseta sufitu, stolarka drzwiowa oraz parkiet dębowy należą do oryginalnego wyposażenia wnętrza, które musi zostać poddane renowacji i konserwacji; obecnie elementy te wykazują ślady długoletniego użytkowania, powierzchnie tynkowane oraz drzwi zostały też wielokrotnie przemalowane.

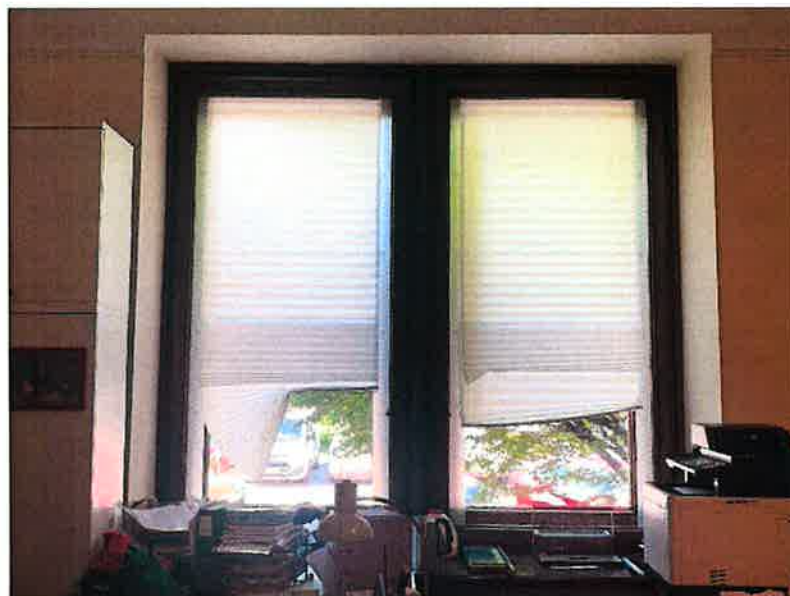
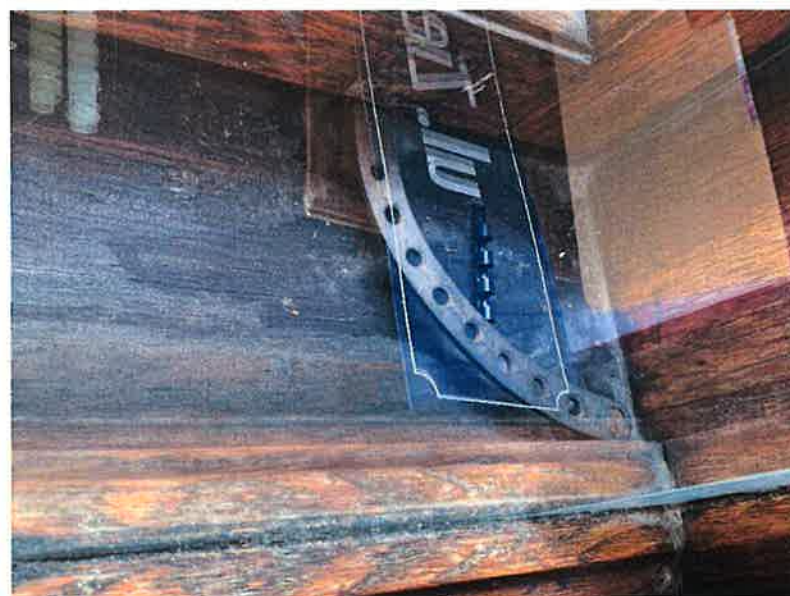
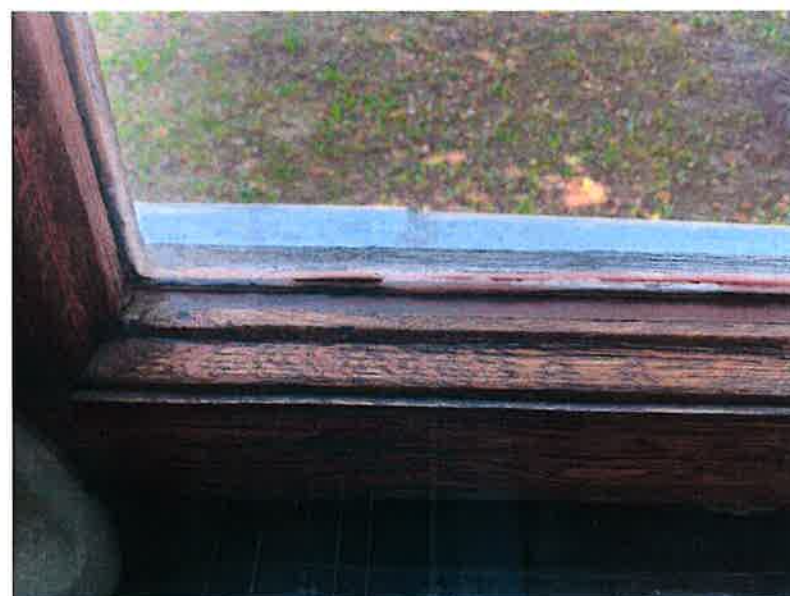
**Lokalizacja:** Warszawa, Plac Defilad 1, Pałac Kultury i Nauki, Narodowe Muzeum Techniki. Pomieszczenie nr 1.38 – pokój biurowy / gabinet administracji.

**Stan zachowania:** stolarka okienna oryginalna, drewniana [dębowa], typu skrzynkowego o skrzydłach otwieranych do wnętrza; w oknie zachowały się pierwotne elementy okuć w postaci klamek i mechanizmów kontrolujących stopień otwierania skrzydeł.

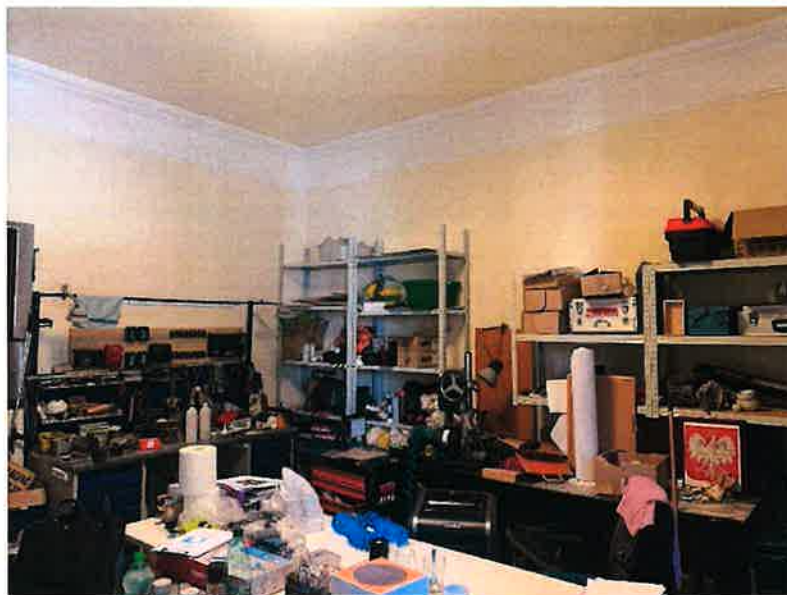
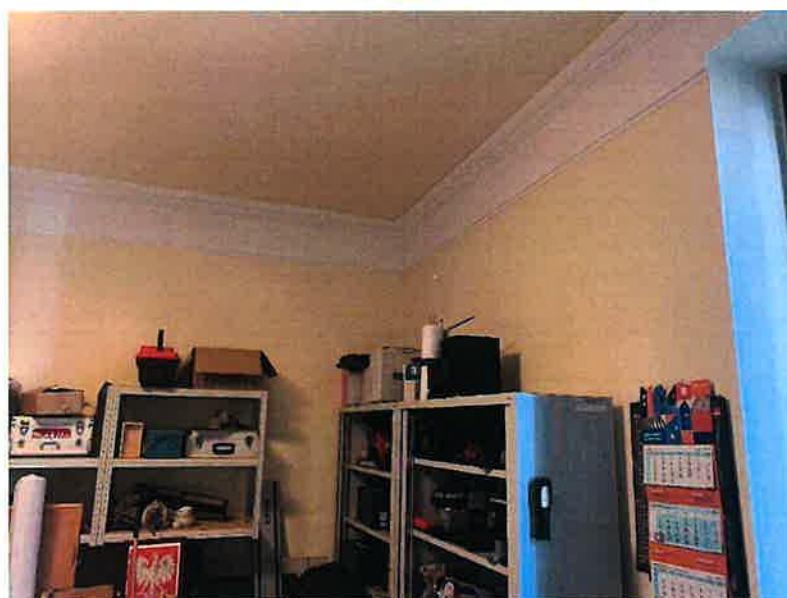
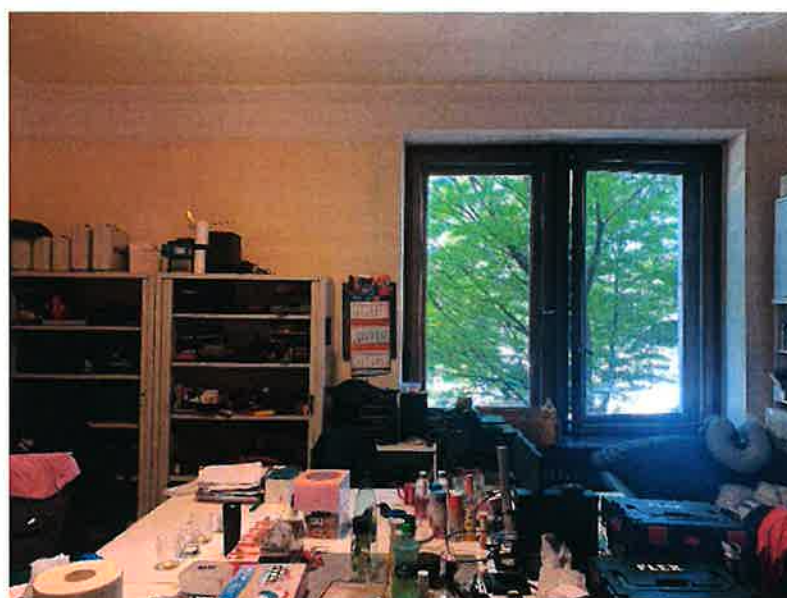
**Lokalizacja:** Warszawa, Plac Defilad 1, Pałac Kultury i Nauki, Narodowe Muzeum Techniki. Pomieszczenie nr 1.39 – pokój biurowy / pracownia / warsztat.

**Stan zachowania:** sufit z profilowaną fasetą oraz powierzchnie ścian wielokrotnie przemalowywano farbą o spoiwie emulsyjnym, obecnie ich powierzchnia jest zabrudzona z drobnymi spękaniem.

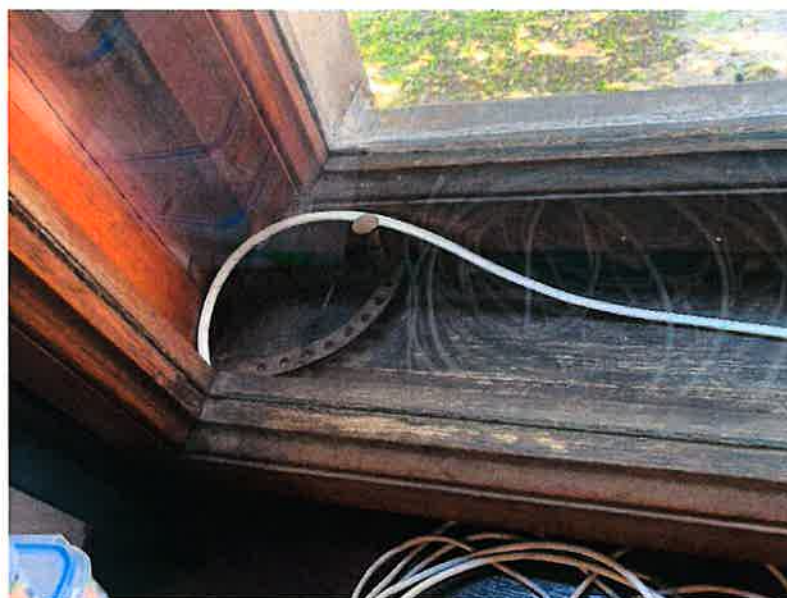
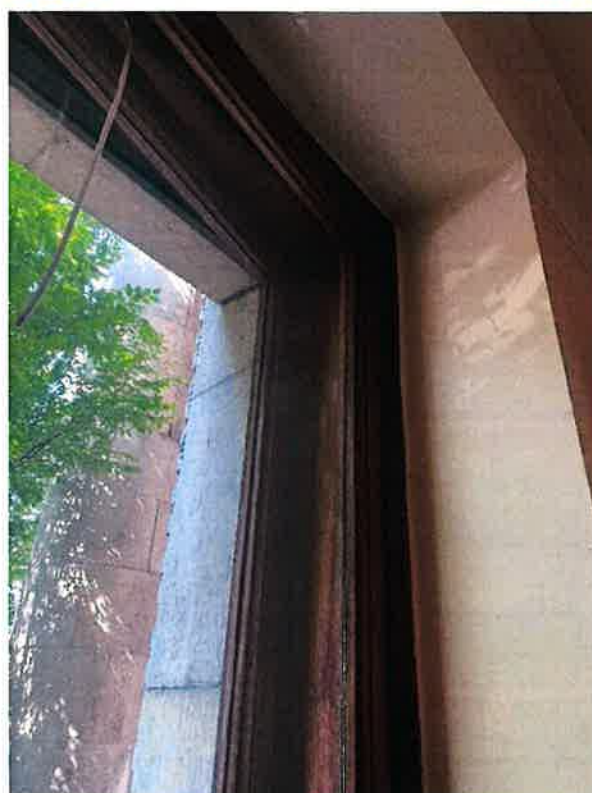
**Stan zachowania:** stolarka okienna oryginalna, drewniana [dębowa], typu skrzynkowego o skrzydłach otwieranych do wnętrza; w oknie zachowały się pierwotne elementy okuć w postaci klamek, mechanizmów kontrolujących stopień otwierania skrzydeł i zasuvek; skrzydła i futryna pokryte zabrudzeniami; warstwa lakieru tuszycy się i odpada; dolne partie w wyniku długotrwałego zawilgocenia wykazują oznaki porażenia mikrobiologicznego.

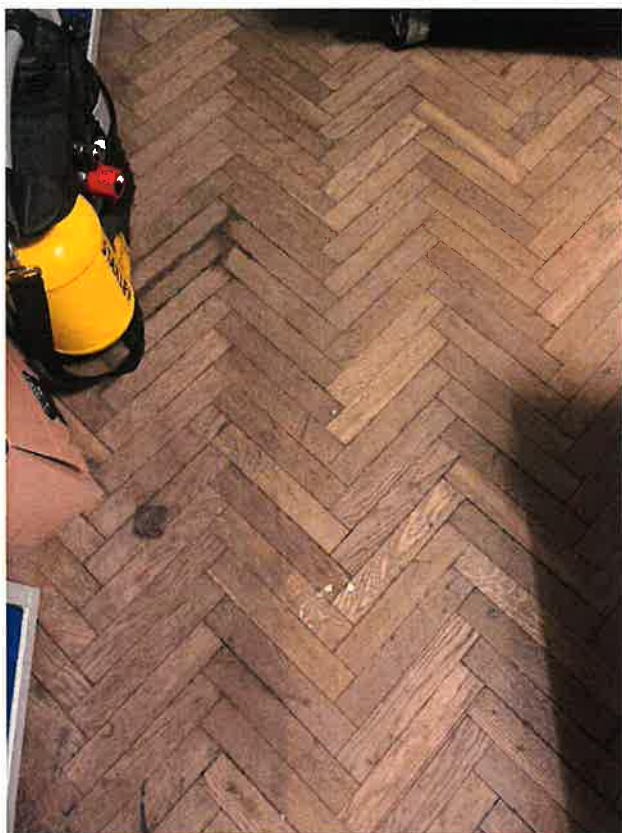
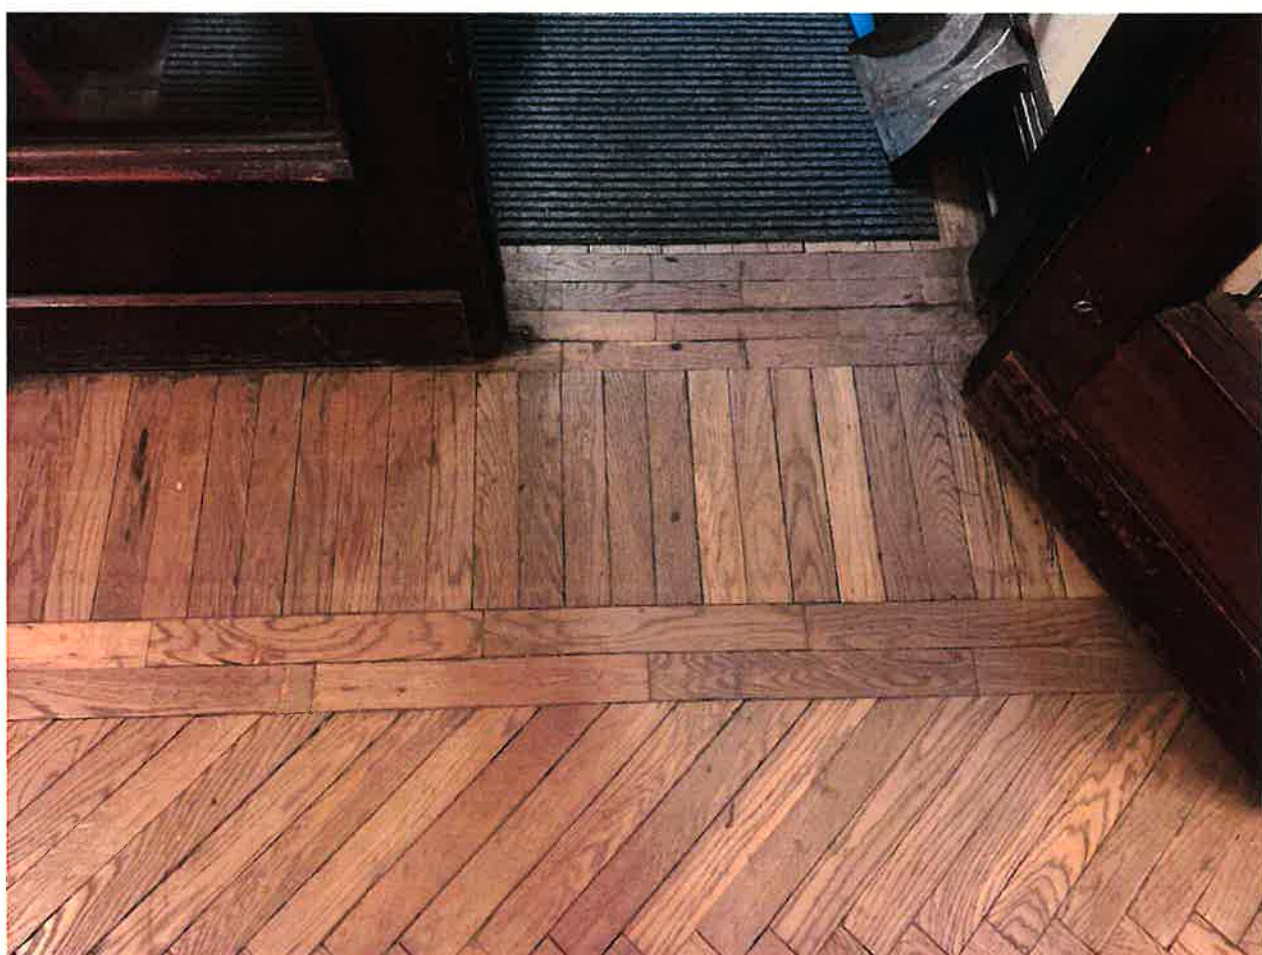
**Stan zachowania:** stolarka pomieszczenia oryginalna; drzwi wtórnie przemalowane; parkiet dębowy pozbawiony warstwy ochronnej w postaci lakieru lub wosku, powierzchnia drewna jest zabrudzona, zaplamiona, wytarta z zarysowaniami.

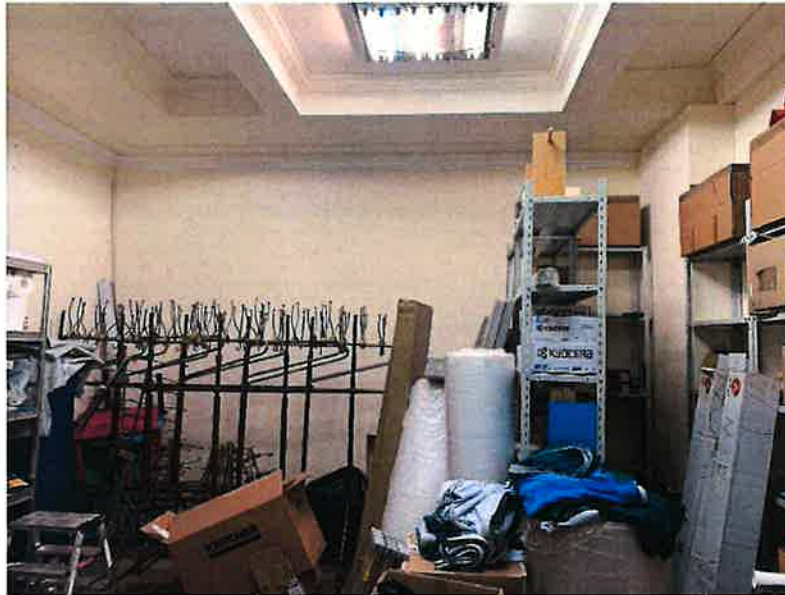
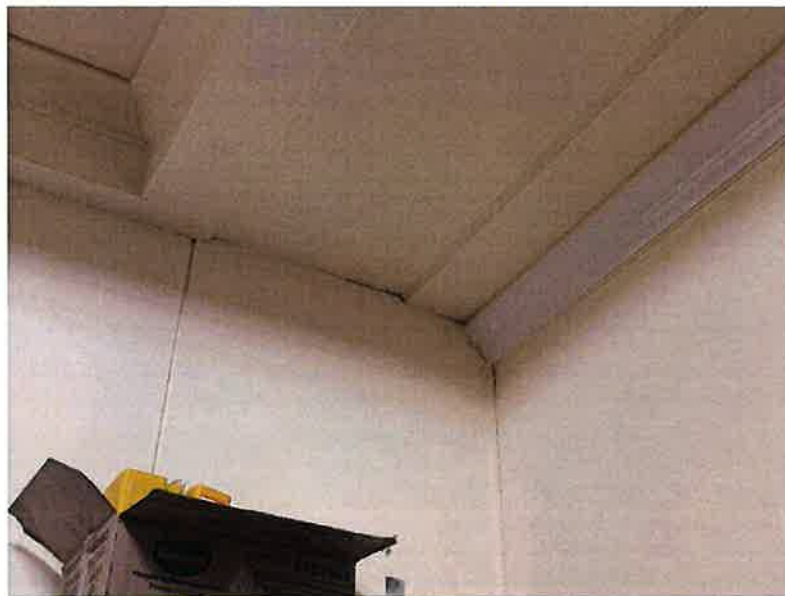
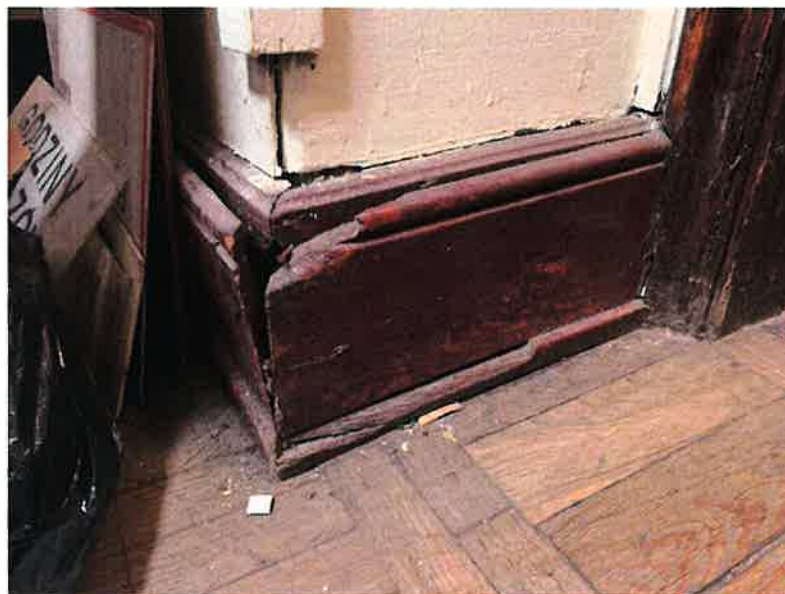
**Lokalizacja:** Warszawa, Plac Defilad 1, Pałac Kultury i Nauki, Narodowe Muzeum Techniki. Pomieszczenie nr 1.40 – pokój biurowy.

**Stan zachowania:** pomieszczenie wtórnie przedzielone; zachowana oryginalna profilowana faseta sufitu i podwójny plafon świetlny; elementy stolarek w tym listwa przypodłogowa z uszkodzeniami typu mechanicznego; parkiet wytarty, zabrudzony i odkształcony.

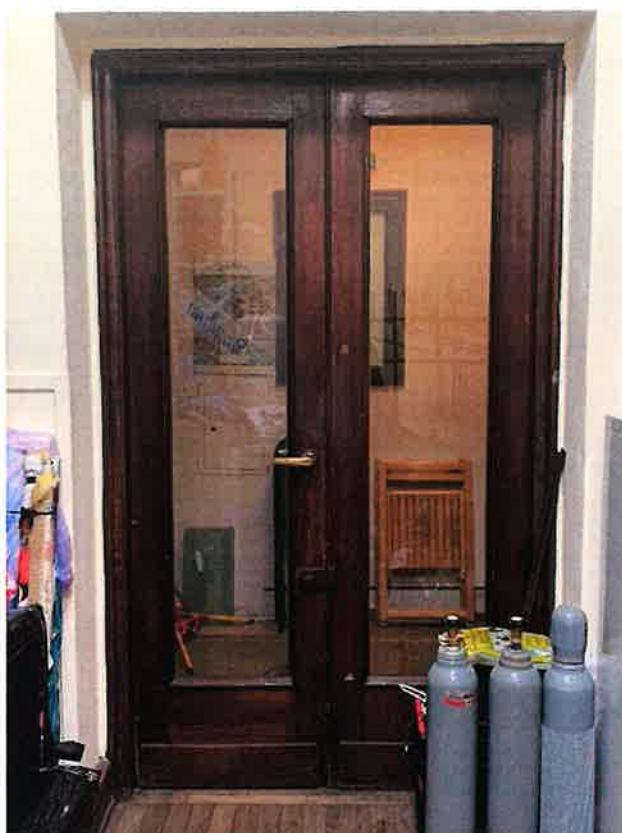
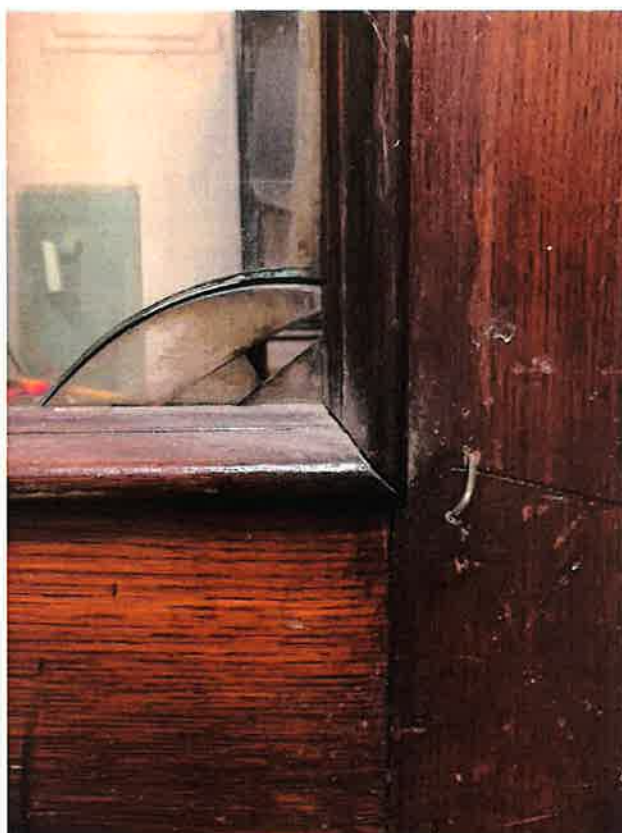
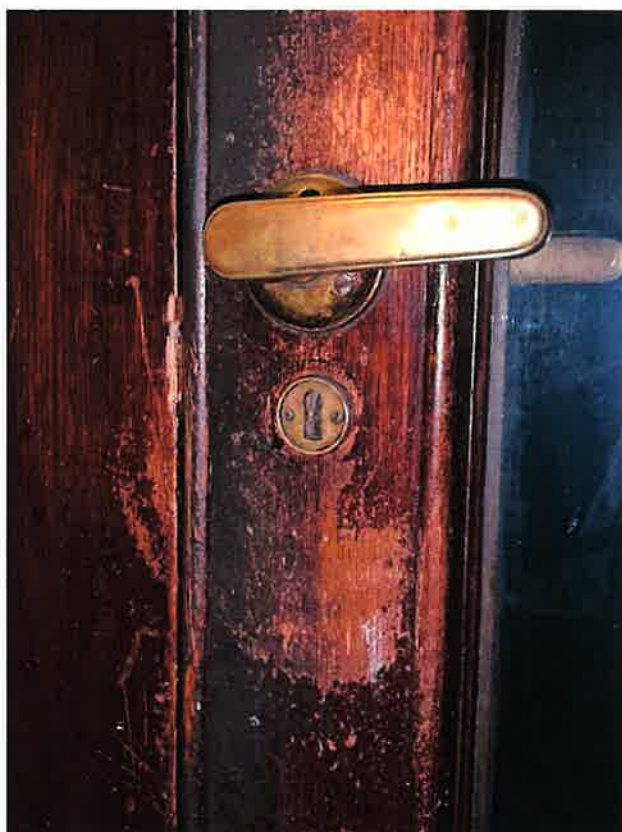
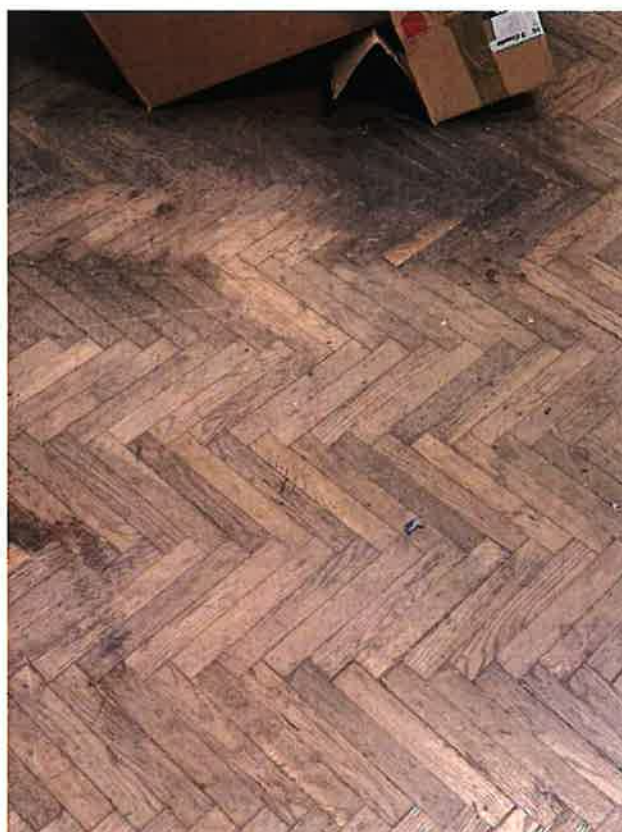
**Lokalizacja:** Warszawa, Plac Defilad 1, Pałac Kultury i Nauki, Narodowe Muzeum Techniki. Pomieszczenie nr 1.40 – pokój biurowy.

**Stan zachowania:** stolarka drzwiowa oryginalna z zachowanymi zabytkowymi okuciami, całość wtórnie przemalowana bejcą o ciemnym ahistorycznym kolorze, w skrzydła wprawiono wtórny zamek patentowy; parkiet dębowy pozbawiony warstwy ochronnej w postaci lakieru lub wosku, silnie wytarty i zabrudzony, lokalnie widoczne tłuste wypłamienia.

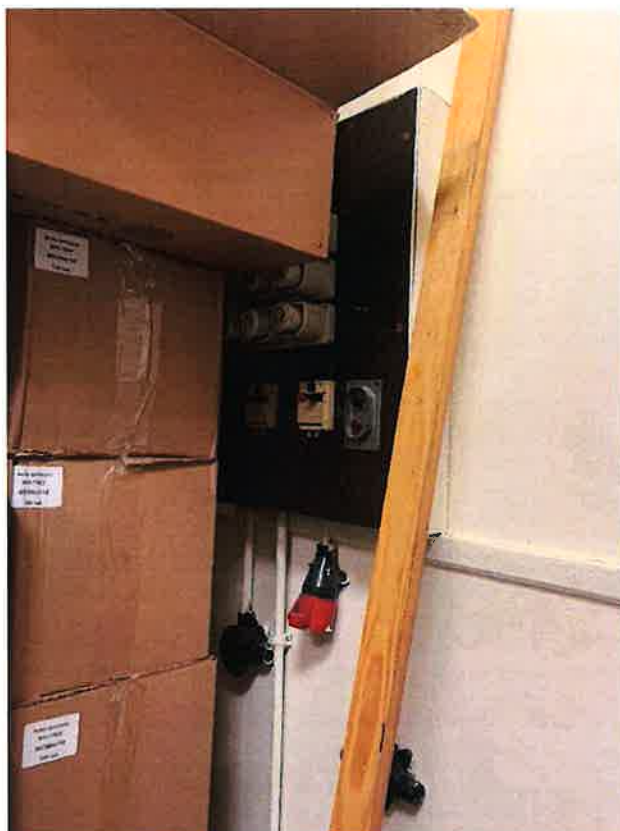
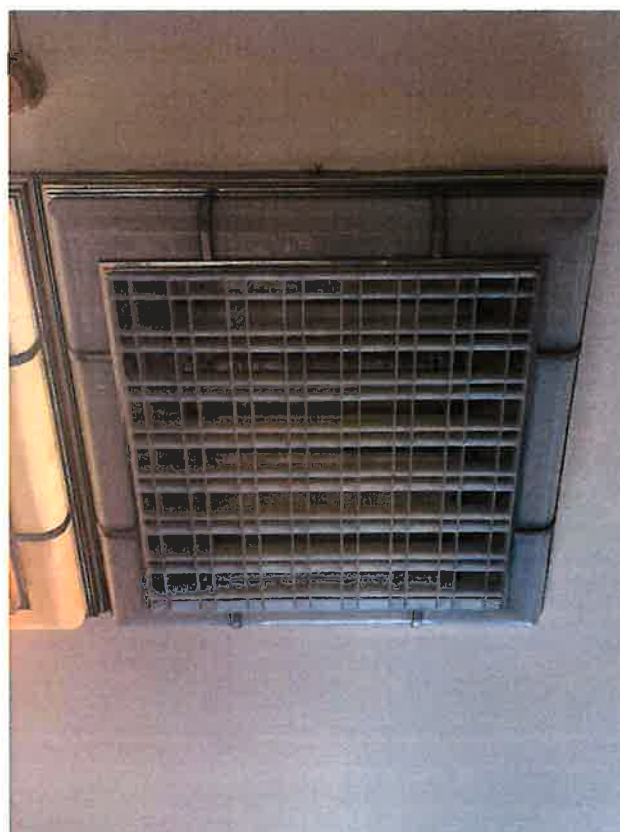
**Stan zachowania:** zachowane oryginalne elementy wyposażenia, jak kratka wentylacyjna, rozdzielnica prądowa, włącznik światła i plafony świetlne, które należy poddać renowacji i konserwacji; obecnie elementy te wykazują ślady długoletniego użytkowania.

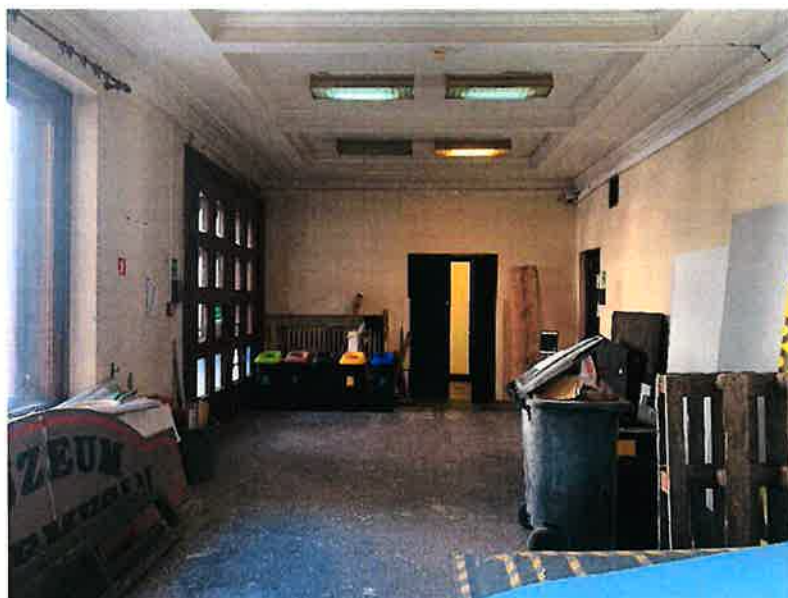
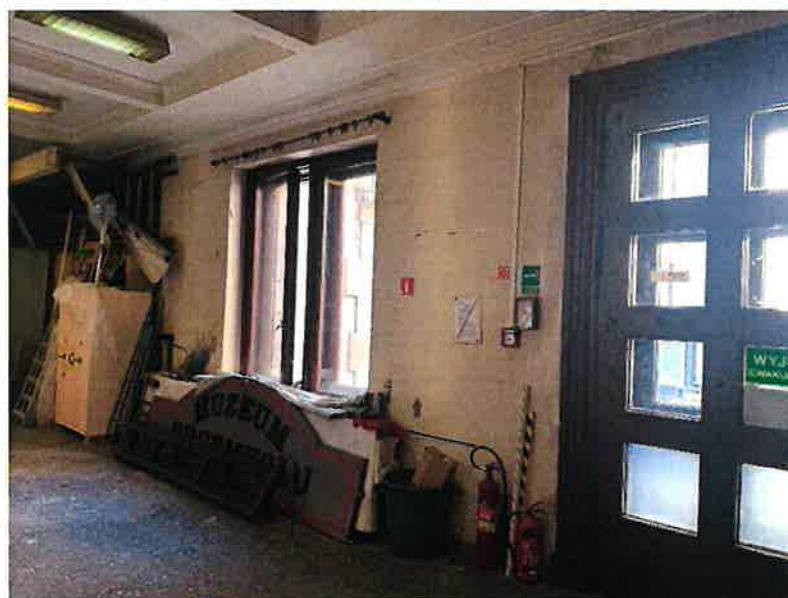
**Lokalizacja:** Warszawa, Plac Defilad 1, Pałac Kultury i Nauki, Narodowe Muzeum Techniki. Pomieszczenie nr 1.41 – komunikacja / magazyn.

**Stan zachowania:** sufit z profilowaną dekoracją sztukatorską oraz ściany wielokrotnie przemalowano farbami o spoiwie emulsyjnym, obecnie powierzchnie te są pokryte zabrudzeniami i zakurzone, lico szpecą liczne instalacje.

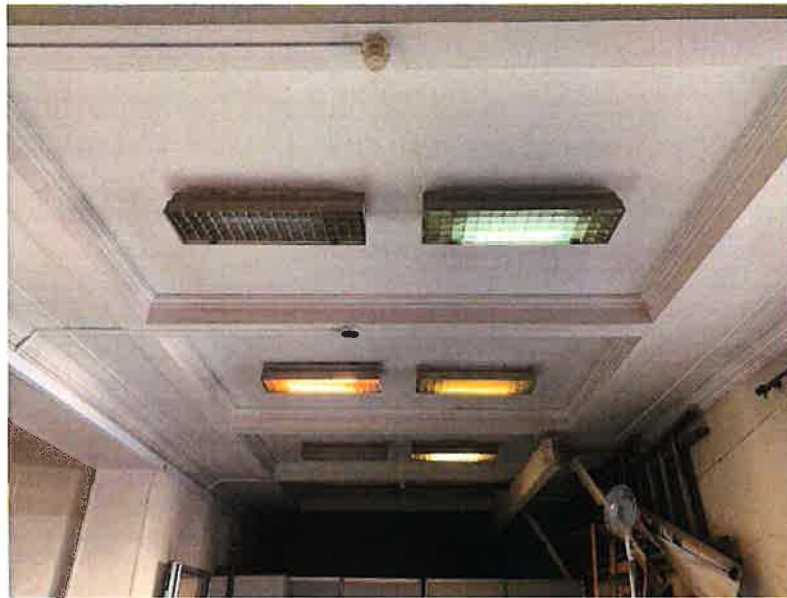
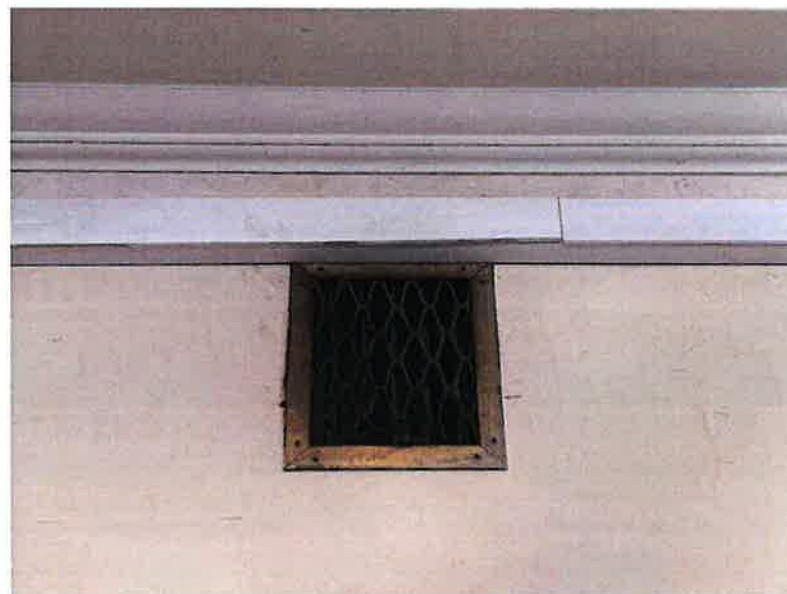
**Lokalizacja:** Warszawa, Plac Defilad 1, Pałac Kultury i Nauki, Narodowe Muzeum Techniki. Pomieszczenie nr 1.41 – komunikacja / magazyn.

**Stan zachowania:** sufit z profilowaną, ciągniętą dekoracją sztukatorską; zachowane zostały techniczne oświetlenie sufitowe oraz mosiężne kratki wentylacji; wszystkie elementy są zabrudzone ze śladami długoletniego użytkowania.

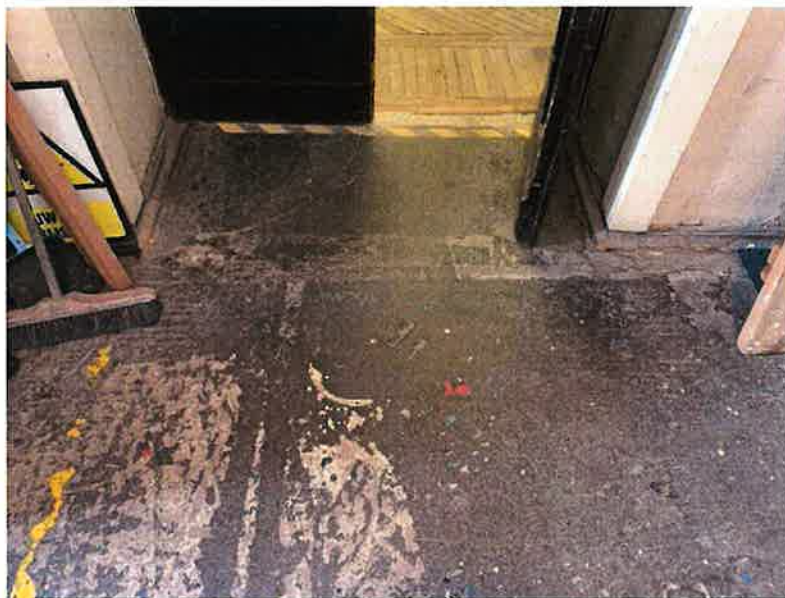
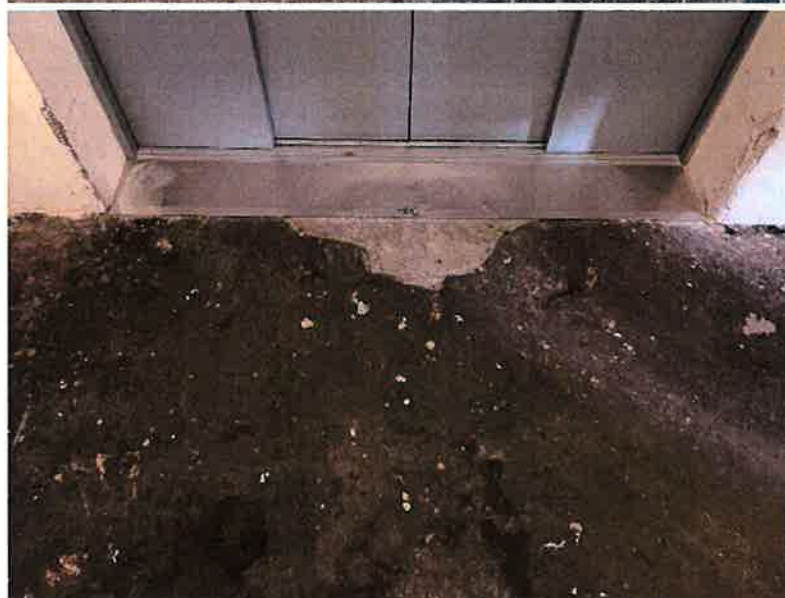
**Lokalizacja:** Warszawa, Plac Defilad 1, Pałac Kultury i Nauki, Narodowe Muzeum Techniki. Pomieszczenie nr 1.41 – komunikacja / magazyn.

**Stan zachowania:** ze względu na pełnioną funkcję odbioru towarów i sprzętów wystawienniczych, pomieszczenie wyłożono pierwotnie posadzką betonową z dodatkiem kruszywa i mas bitumicznych; obecnie powierzchnia posadzki jest zabrudzona z licznymi śladami uszkodzeń typu mechanicznego oraz wtórnymi uzupełnieniami.

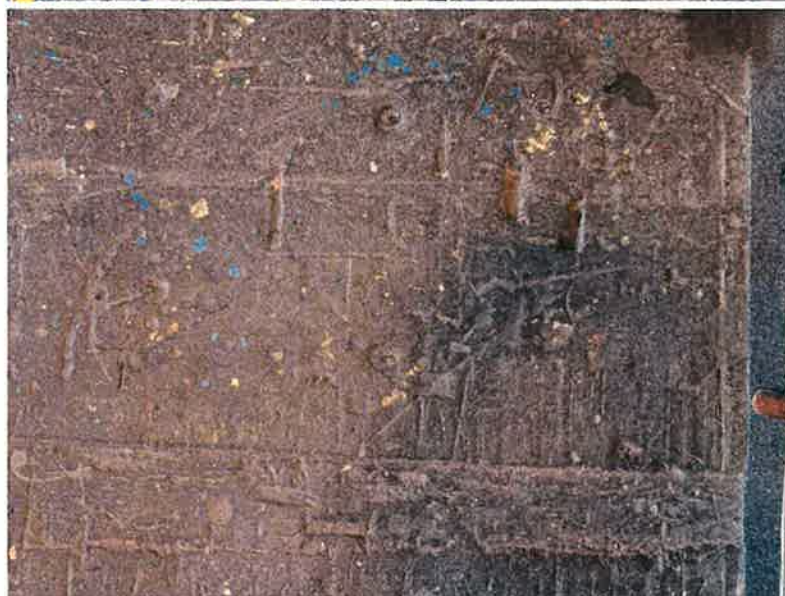
Na skutek użytych do budowy posadzki materiałów smolistych, nieodpornych na wysoką temperaturę i na skutek użytkowania powierzchnia podłogi posiada liczne uszkodzenia w postaci wgnieceń, zarysowań i ubytków, które w przeszłości uzupełniane były materiałem na bazie spoiwa cementowego np. przy wejściu do windy.

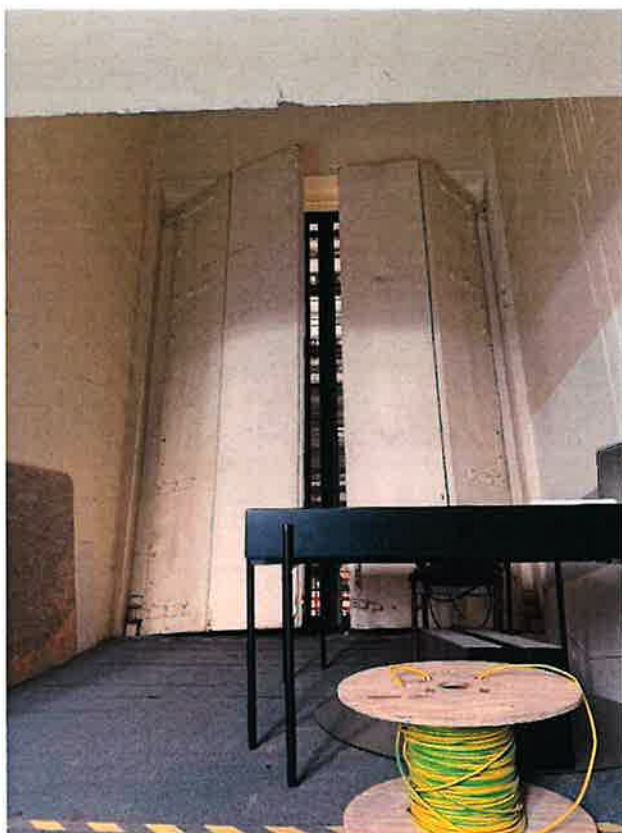
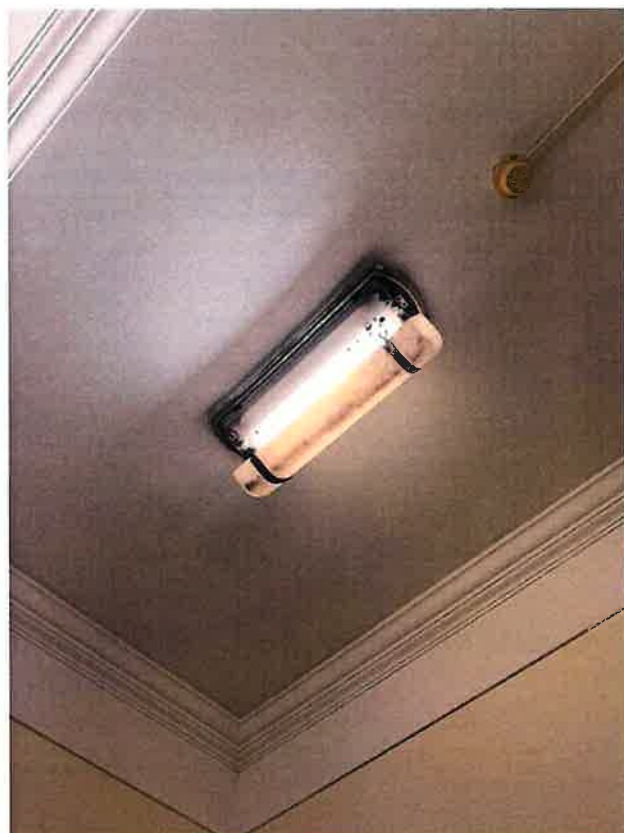
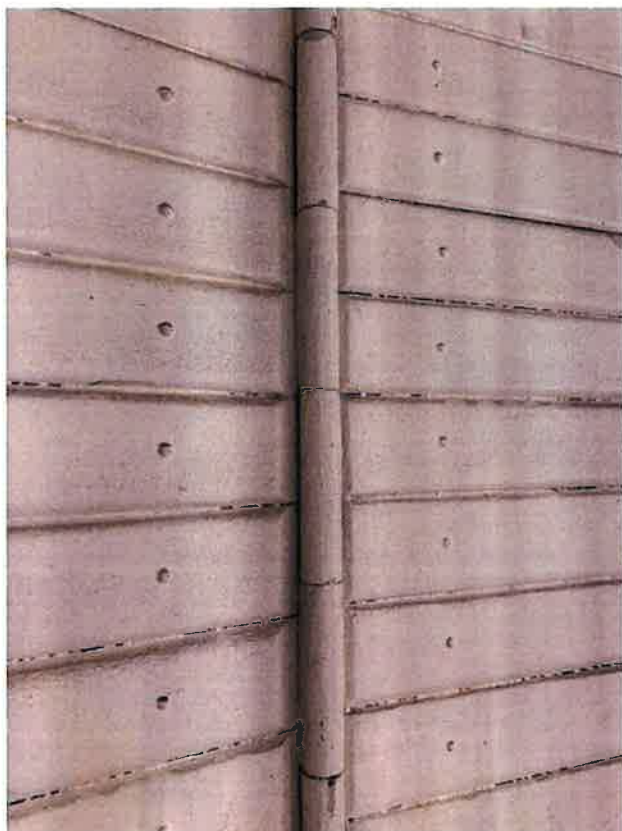
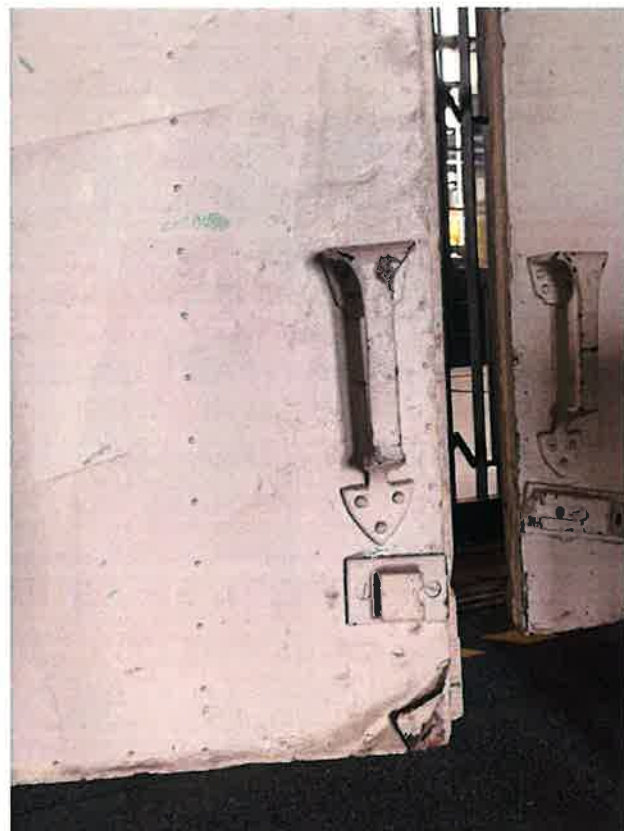
**Lokalizacja:** Warszawa, Plac Defilad 1, Pałac Kultury i Nauki, Narodowe Muzeum Techniki. Pomieszczenie nr 1.41 – komunikacja / magazyn.

**Stan zachowania:** przedsionek prowadzący do sali wystawienniczej, oddzielony jest od niej łamanymi skrzydłami drzwiowymi; skrzydła drzwiowe wykonane z drewna obłożono od strony sali poziomymi listwami drewnianymi, a od strony magazynu arkuszami blachy ocynkowanej; na suficie przedsionka oryginalna, profilowana listwa fasety i lampa wykonana z giętego polipropylenu i elementów z miedzi.
