**PRO ARTE**  
**HANNA JUNG-MIGDALSKA**

**PROGRAM PRAC KONSERWATORSKICH**  
**WARSZAWA, PLAC DEFILAD 1**  
**PAŁAC KULTURY I NAUKI**  
**GMACH G: NARODOWE MUZEUM TECHNIKI**  
**WYSTRÓJ WNĘTRZ CZĘŚCI POMIESZCZEŃ**

**Warszawa / Czarne Błoto, wrzesień 2024**

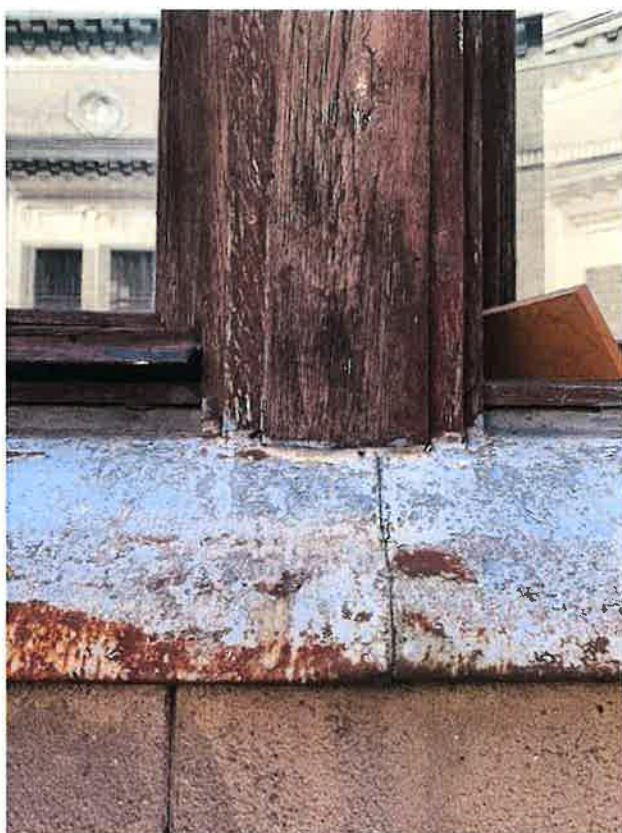
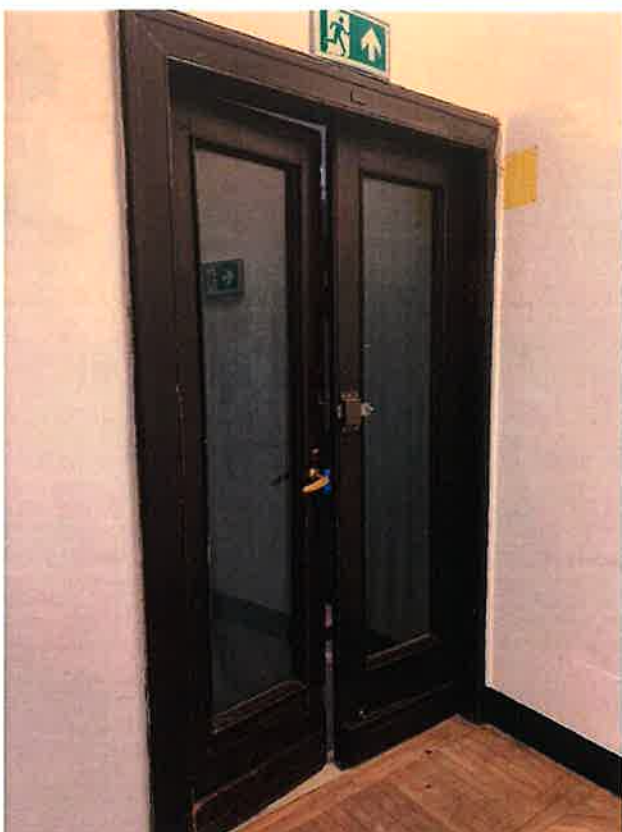
**Stan zachowania:** oryginalna, drewniana stolarka okienna i drzwiowa wtórnie przemalowana farbą o ciemnym ahistorycznym odcieniu; okno skrzynkowe o stałym słupku, obecnie z wypłukaną warstwą malarską i widocznymi ogniskami korozji biologicznej.

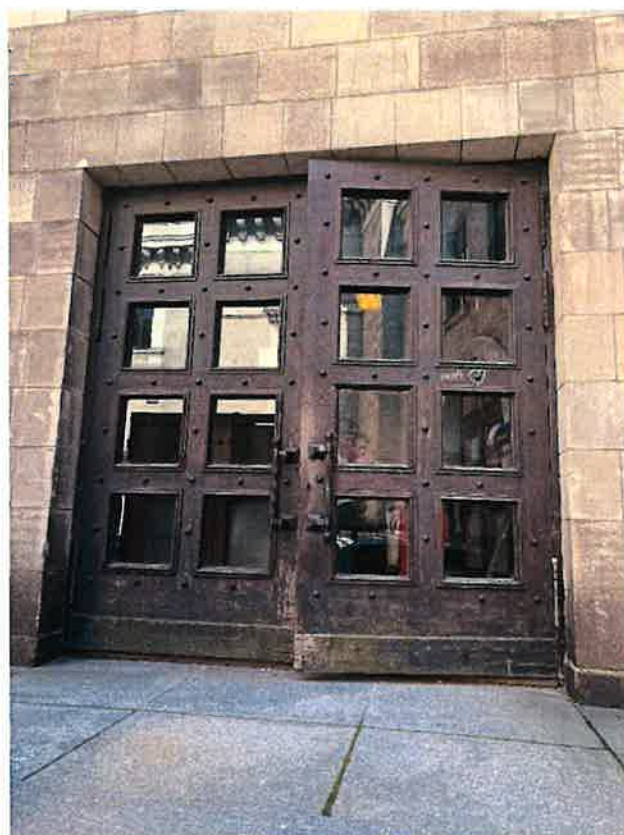
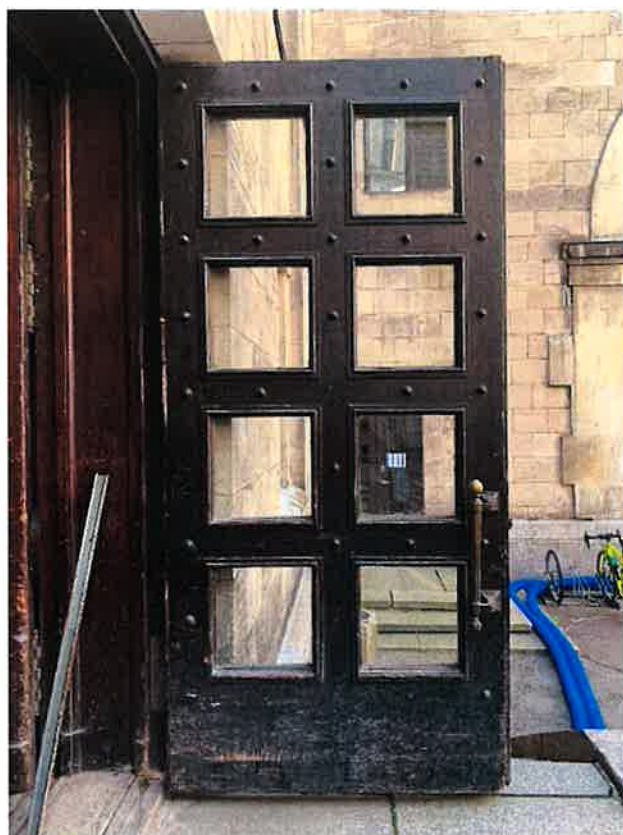
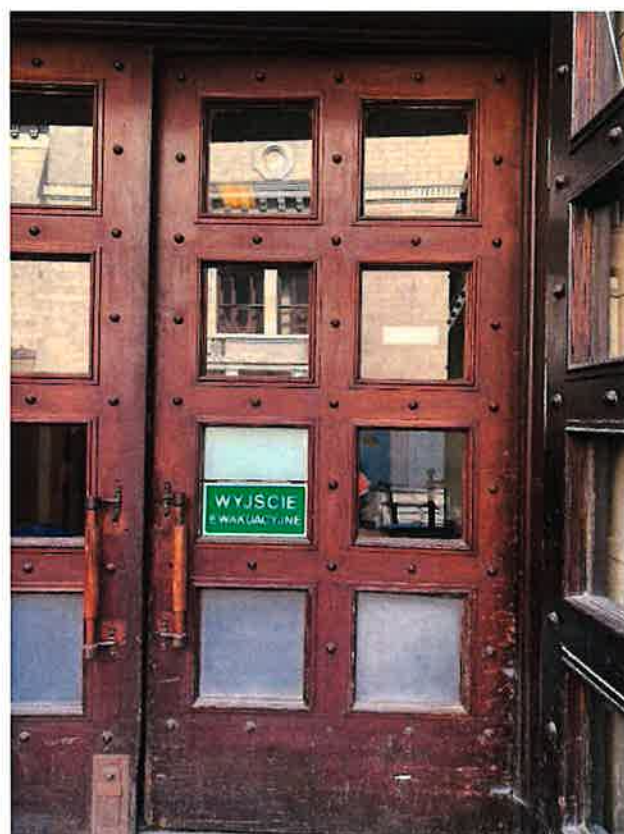
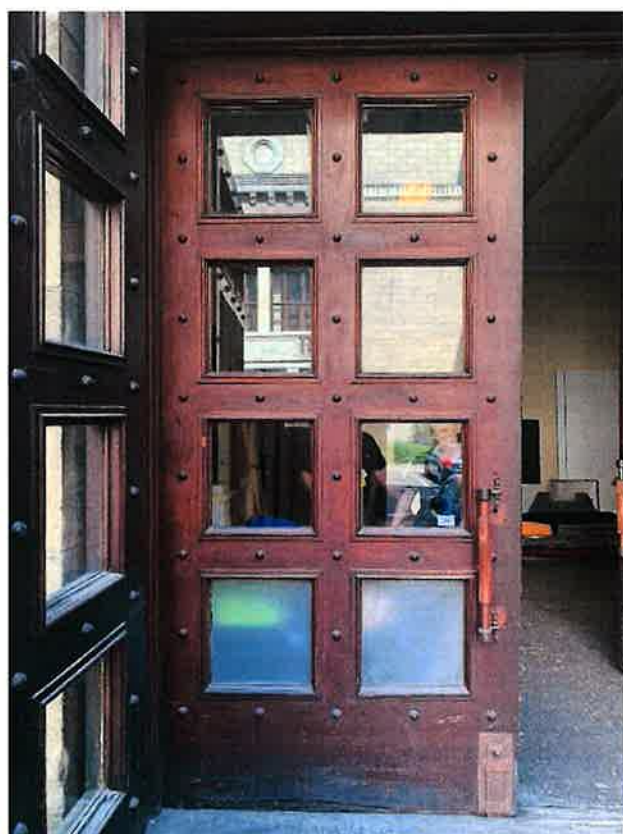
**Lokalizacja:** Warszawa, Plac Defilad 1, Pałac Kultury i Nauki, Narodowe Muzeum Techniki. Pomieszczenie nr 1.41 – komunikacja / magazyn od strony dziedzińca.

**Stan zachowania:** zabytkowa stolarka zachowana z wszystkimi oryginalnymi elementami dekoracji, skrzydła zewnętrzne wtórnie przemalowane; widoczne spękania struktury drewna, liczne uszkodzenia mechaniczne, w partii listew okapnikowych i dołów skrzydeł korozja biologiczna.

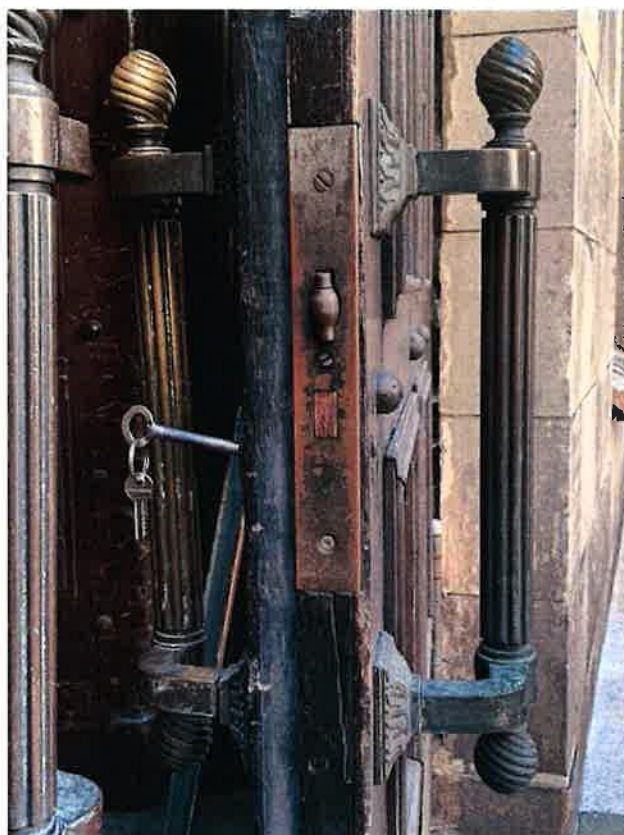
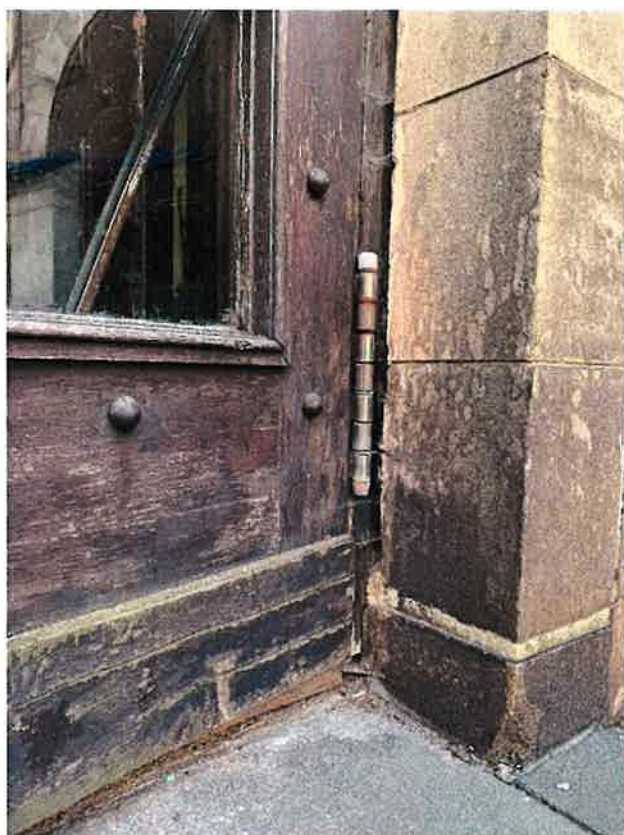
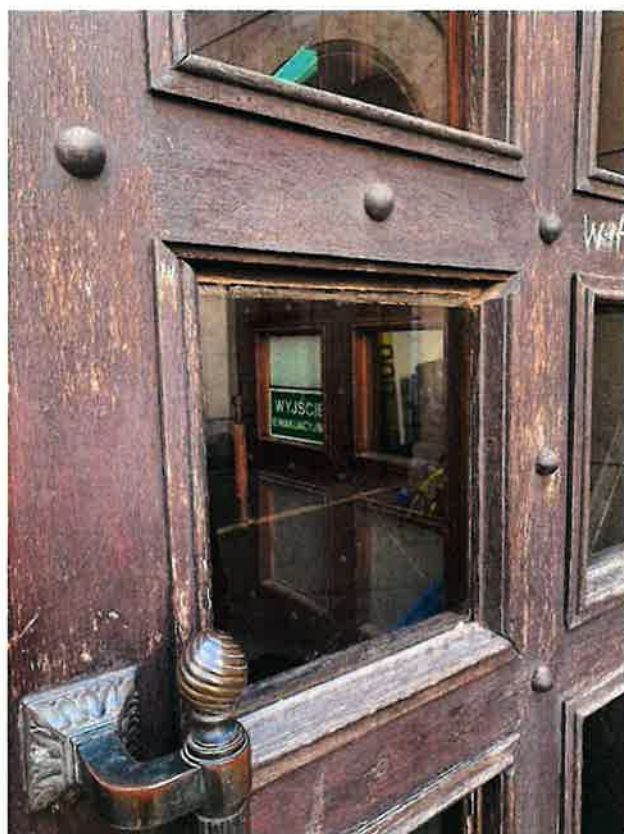
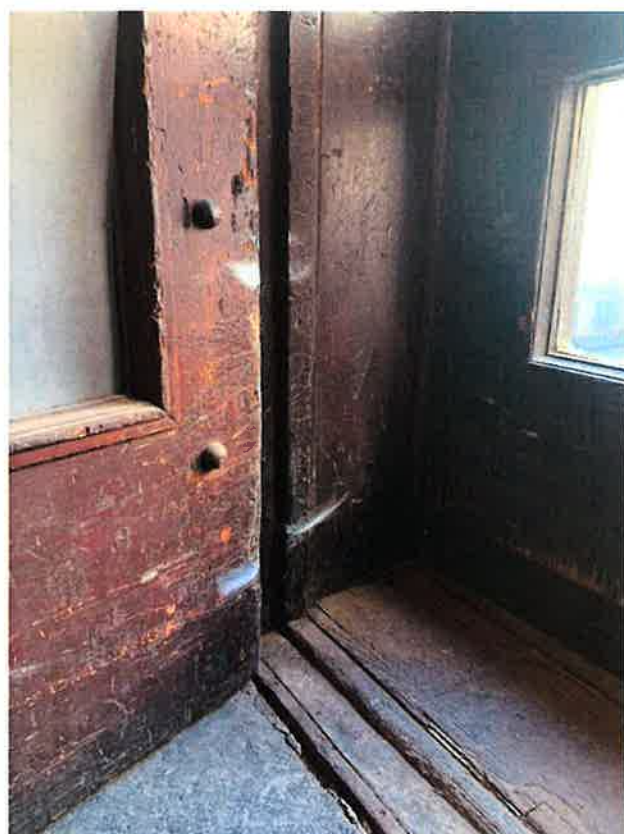
**Lokalizacja:** Warszawa, Plac Defilad 1, Pałac Kultury i Nauki, Narodowe Muzeum Techniki. Pomieszczenie nr 1.41 – komunikacja / magazyn od strony dziedzińca.

**Stan zachowania:** zabytkowa stolarka drewniana w postaci zdwojonych drzwi wahadłowych z zachowanymi oryginalnymi elementami okuć w postaci zawiasów, pochwytów, zamków i nitów; powierzchnia drewna silnie zabrudzona z licznymi uszkodzeniami typu mechanicznego; skrzydła zewnątrz lokalnie spękane z widoczną korozją biologiczną.

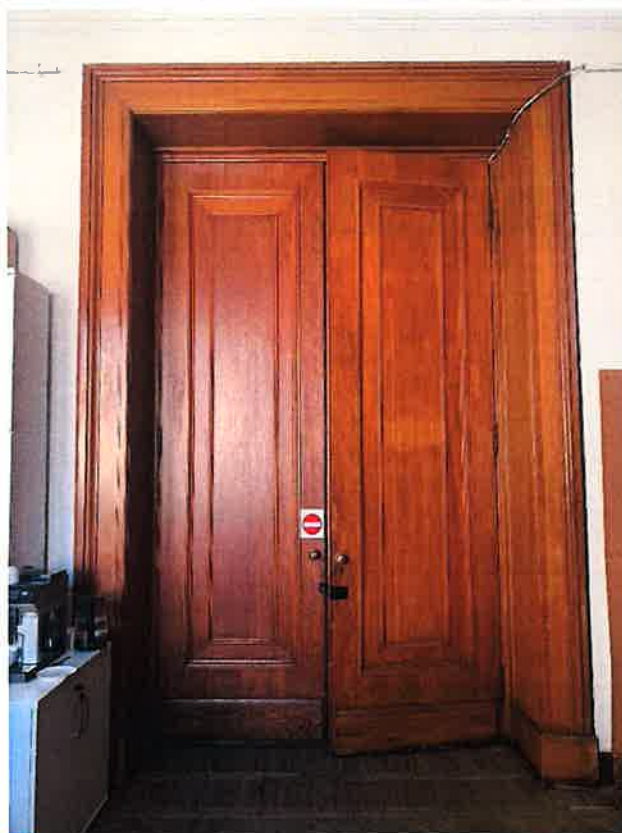
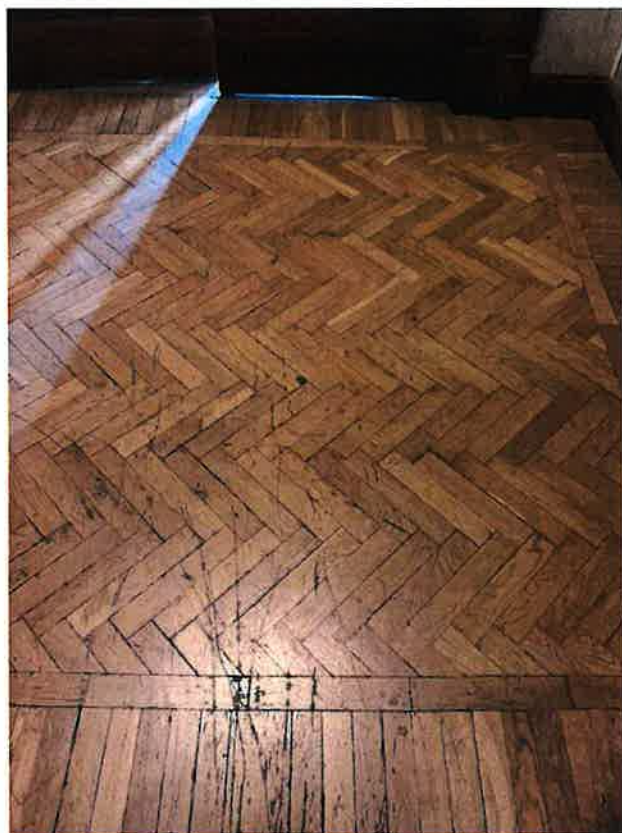
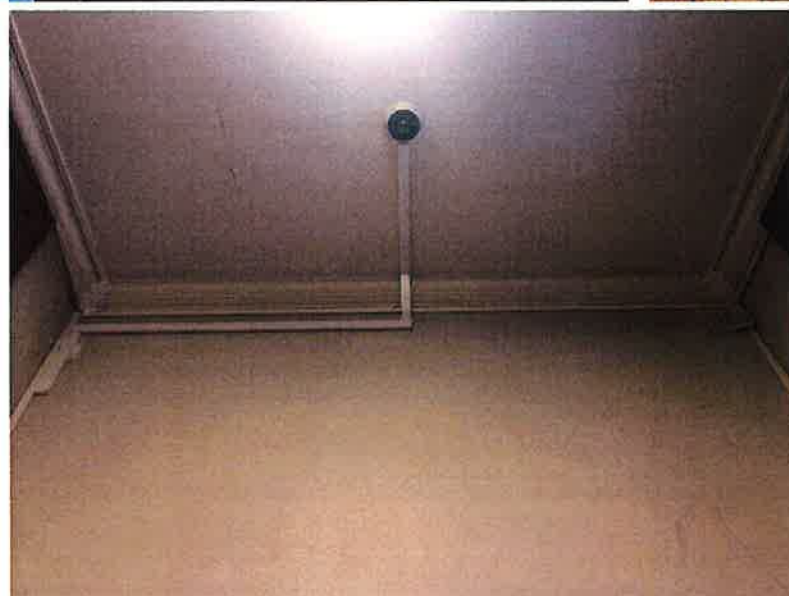
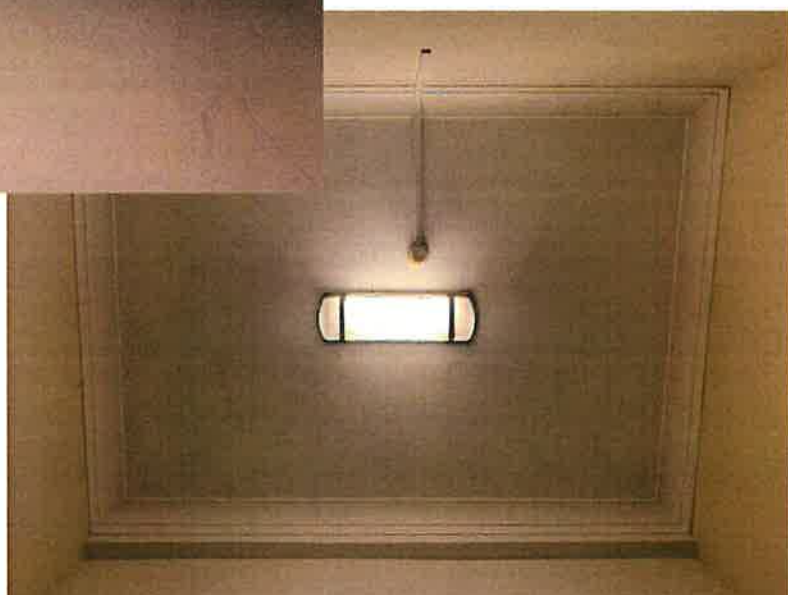
**Lokalizacja:** Warszawa, Plac Defilad 1, Pałac Kultury i Nauki, Narodowe Muzeum Techniki. Pomieszczenie nr 4.19 i 4.20 – pomieszczenie windy i przedsionek.

**Stan zachowania:** pomieszczenie z licznymi śladami użytkowania; wszystkie elementy struktury i wyposażenia przeznaczone do konserwacji; do uporządkowania instalacje.

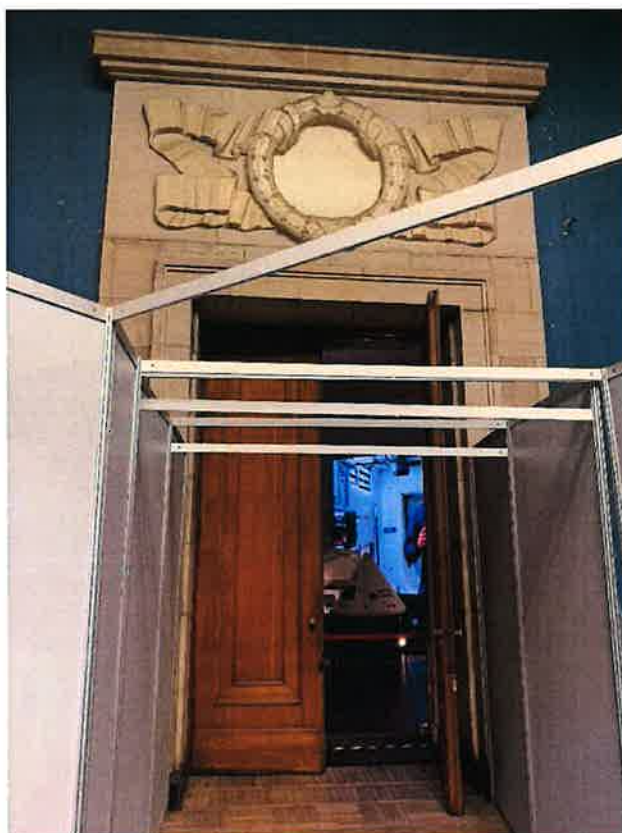
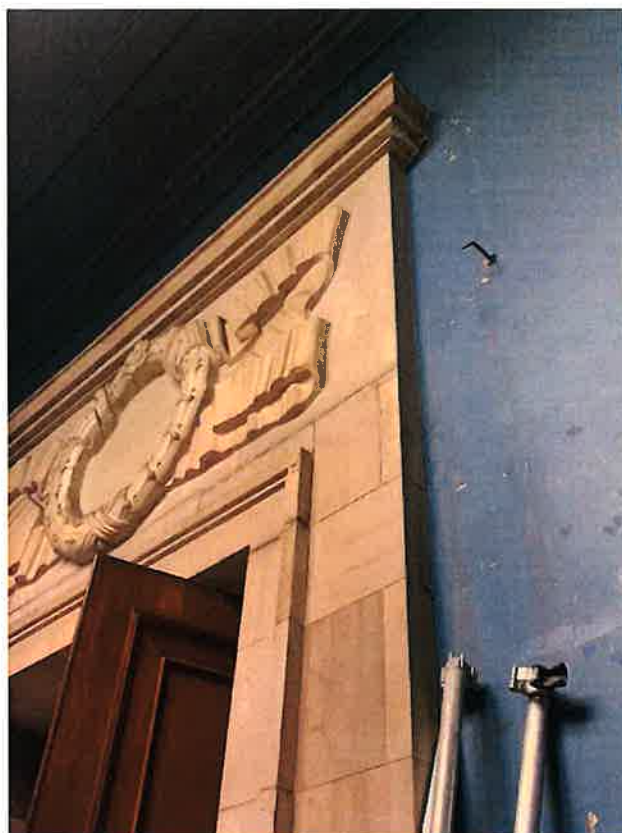
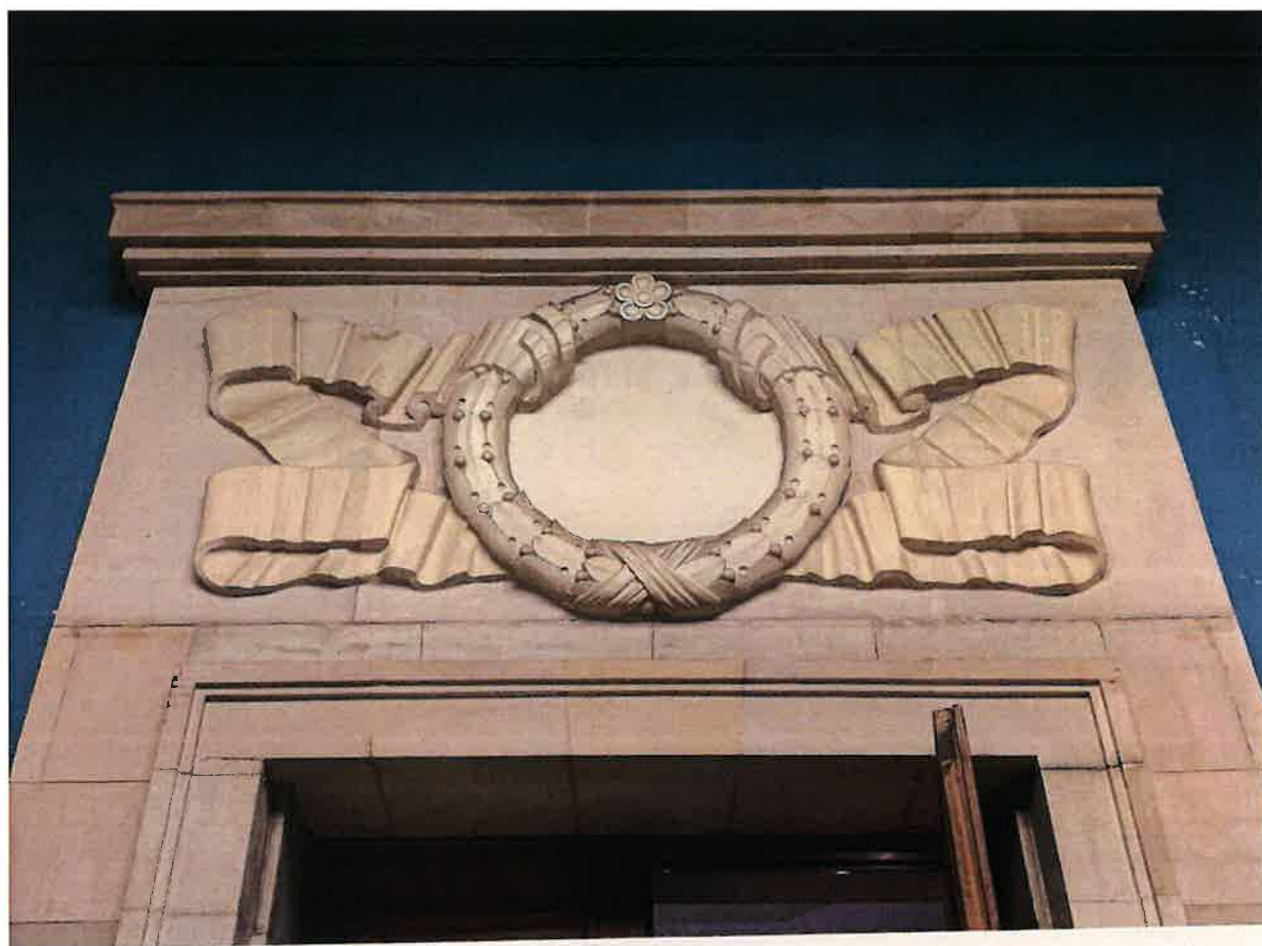
**Lokalizacja:** Warszawa, Plac Defilad 1, Pałac Kultury i Nauki, Narodowe Muzeum Techniki. Pomieszczenie nr 4.13 – sala wystawowa, portal wejściowy południowy.

**Stan zachowania:** portal wykonany z piaskowca nosi ślady powierzchniowych zabrudzeń i zakurzenia; widoczne wtórne uzupełnienia spoinowania.

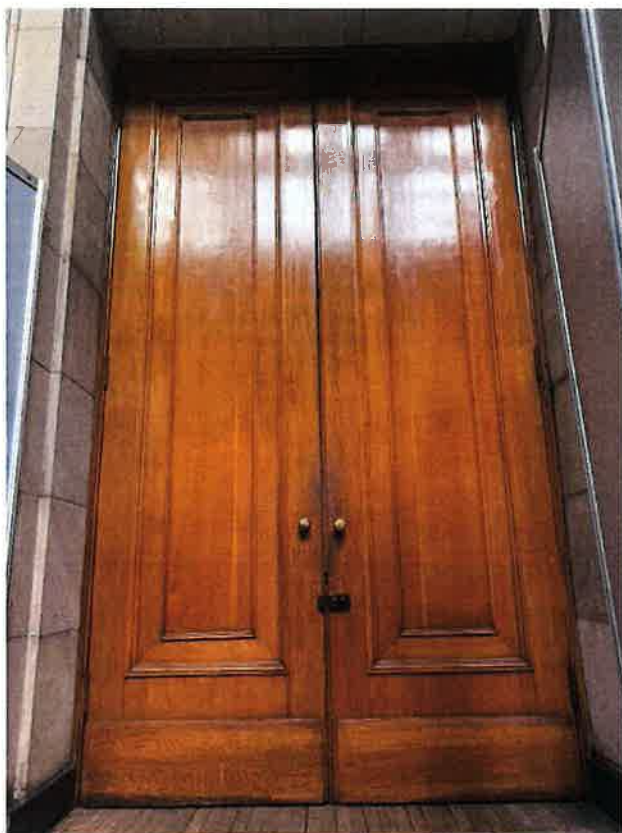
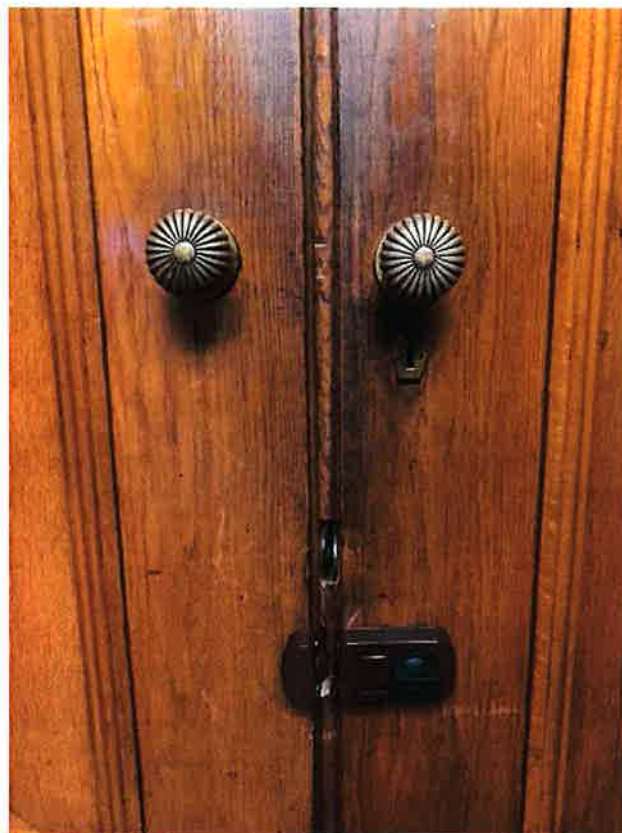
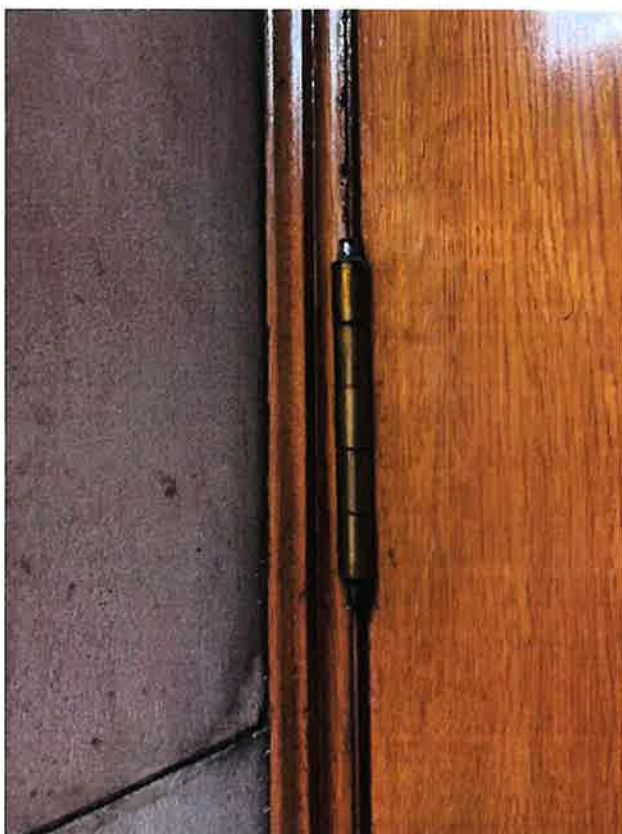
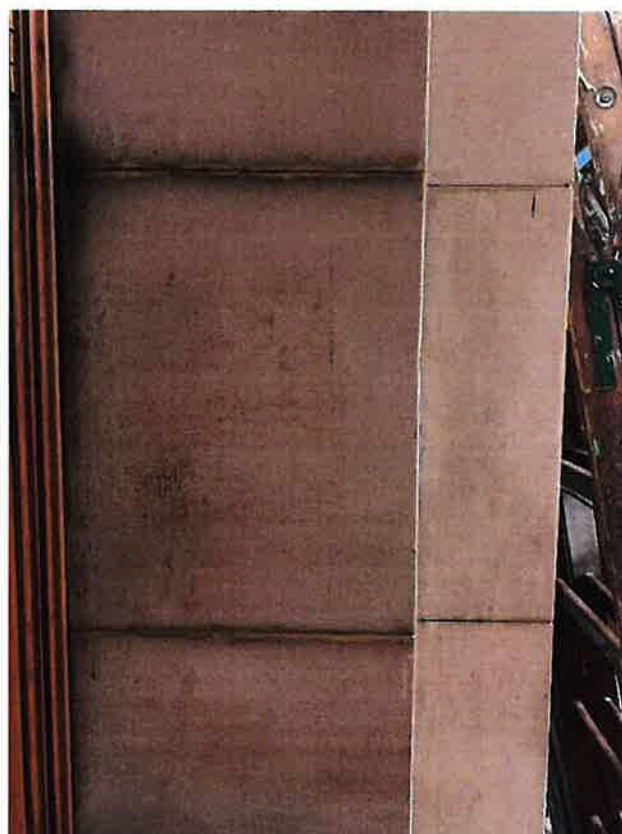
**Lokalizacja:** Warszawa, Plac Defilad 1, Pałac Kultury i Nauki, Narodowe Muzeum Techniki. Pomieszczenie nr 4.13 – sala wystawowa, portal wejściowy południowy.

**Stan zachowania:** stolarka drzwiowa drewniana z zachowanym oryginalnym kolorem, uzupełnianym wtórnie bezbarwnymi, błyszczącymi lakierami; okucia [gałki, zawiasy czopowe] zabytkowe mosiężne; drzwi ze śladami użytkowania w postaci zabrudzeń i drobnych uszkodzeń mechanicznych, wtórnie wprawiono też zamek patentowy; kamienny gład portalu pokryty warstwą zabrudzeń, przecierany, miejscami pozbawiony spoinowania.

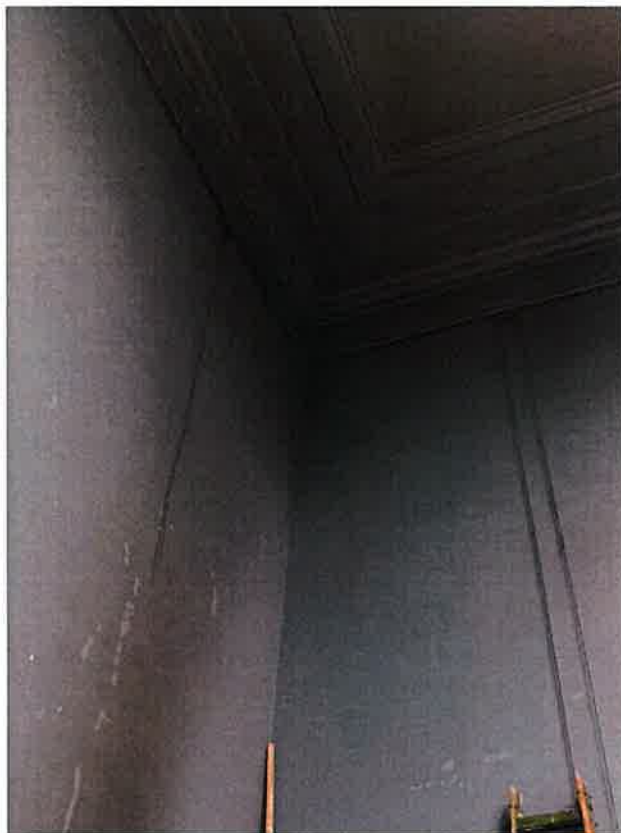
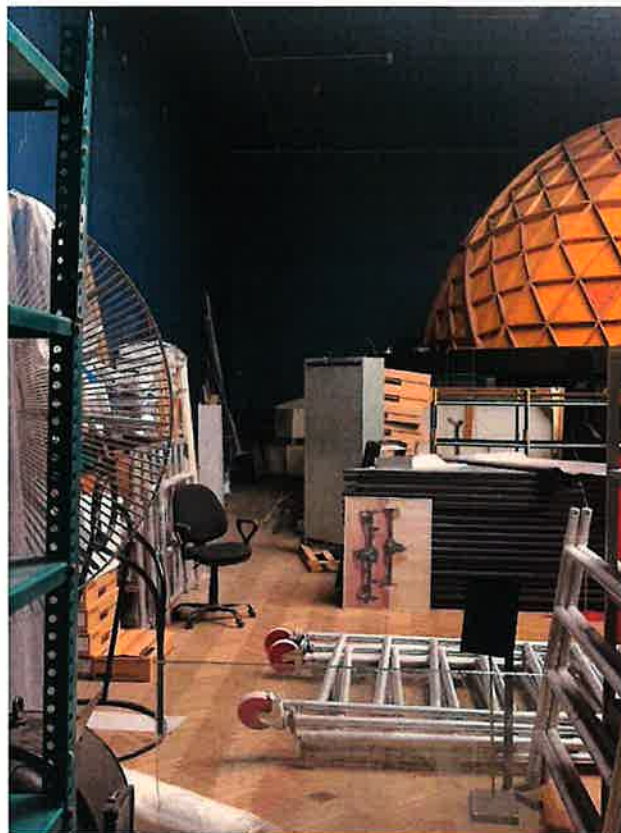
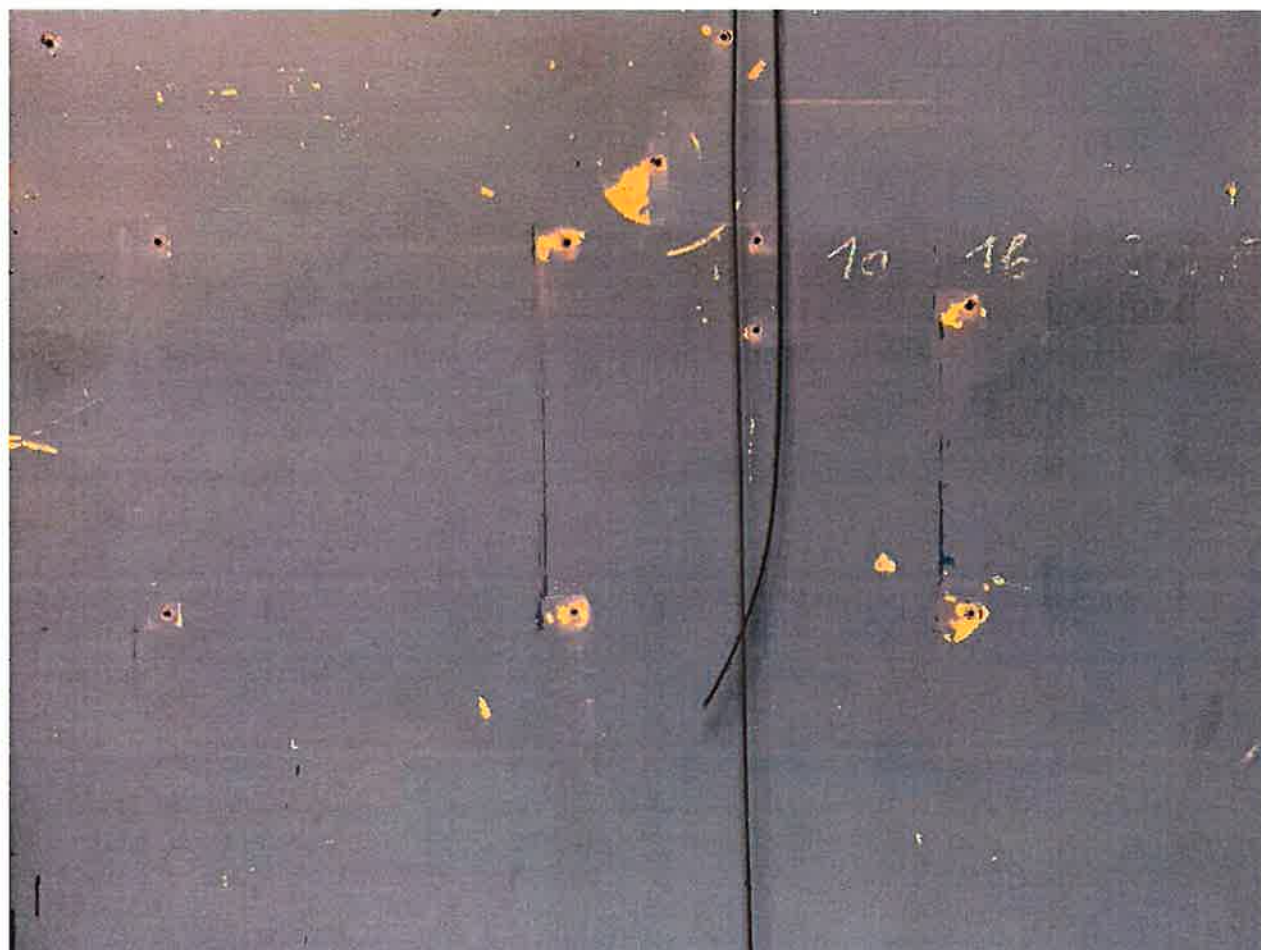
**Lokalizacja:** Warszawa, Plac Defilad 1, Pałac Kultury i Nauki, Narodowe Muzeum Techniki. Pomieszczenie nr 4.13 - sala wystawowa, ściana zachodnia.

**Stan zachowania:** powierzchnię ścian wtórnie wielokrotnie przemalowywano farbami o spoiwach emulsyjnych, obecnie na kolor granatowy; warstwy farb lokalnie łuszczą się i odpadają; widoczne zabrudzenia, liczne uszkodzenia mechaniczne i otwory po instalowanych eksponatach.

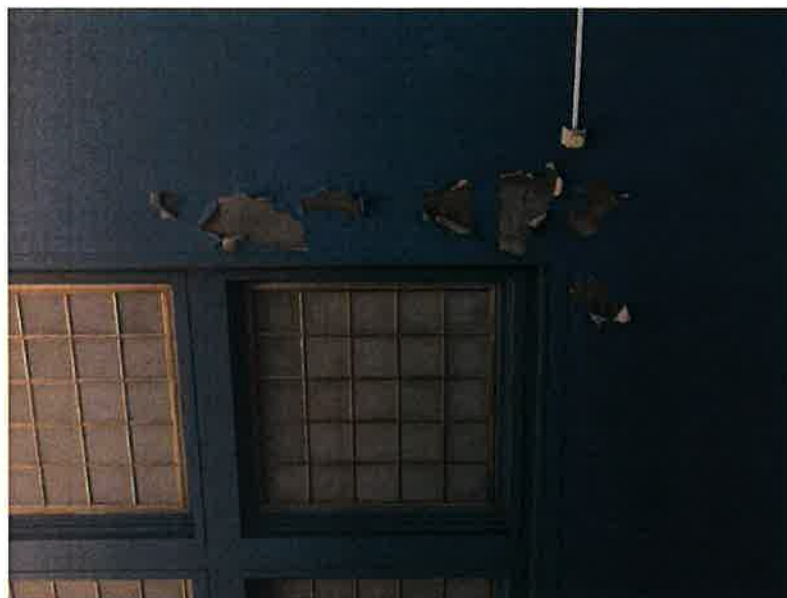
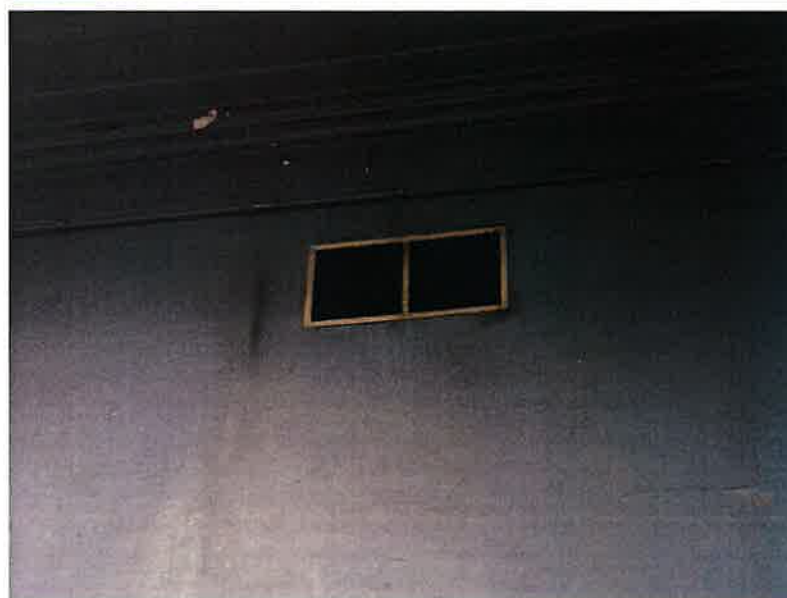
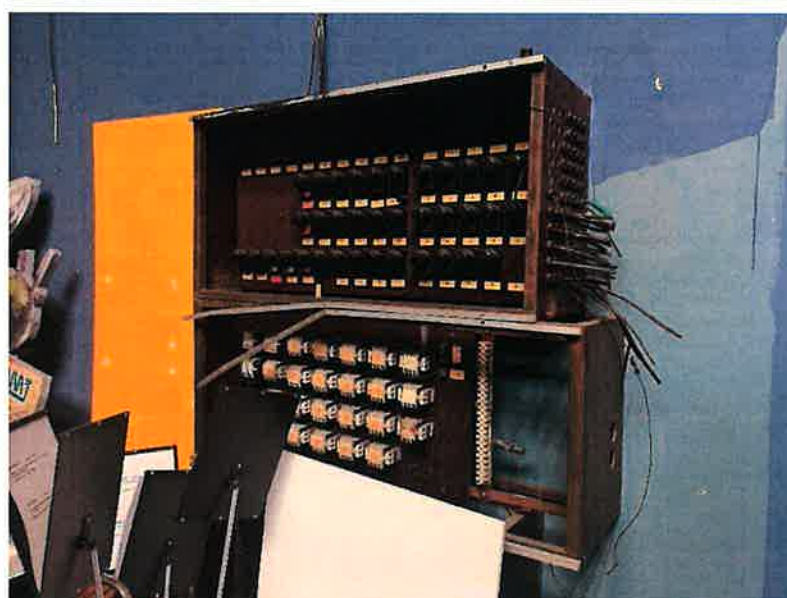
**Lokalizacja:** Warszawa, Plac Defilad 1, Pałac Kultury i Nauki, Narodowe Muzeum Techniki. Pomieszczenie nr 4.13 - sala wystawowa, portal wejściowy południowy.

**Stan zachowania:** lico ścian i sufit z profilowaną fasetą zabrudzone i zakurzone; występuje drobna siatka spękań; farba miejscami łuszczy się i odpada; zachowane zabytkowe elementy wyposażenia oświetlenie, kratki wentylacji i rozdzielnia elektryczna – do zachowania/konserwacji.

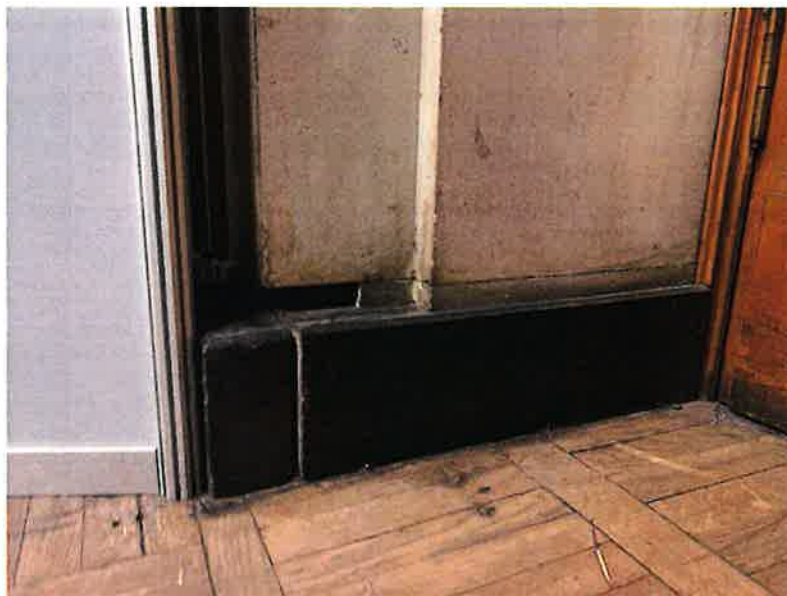
**Lokalizacja:** Warszawa, Plac Defilad 1, Pałac Kultury i Nauki, Narodowe Muzeum Techniki. Pomieszczenie nr 4.13 - sala wystawowa, portal wejściowy południowy.

**Stan zachowania:** dębowy parkiet podłogowy układany w jodełkę z bordiurą oraz listwa przypodłogowa z licznymi uszkodzeniami powstałymi w skutek intensywnej eksploatacji i niewłaściwej pielęgnacji.

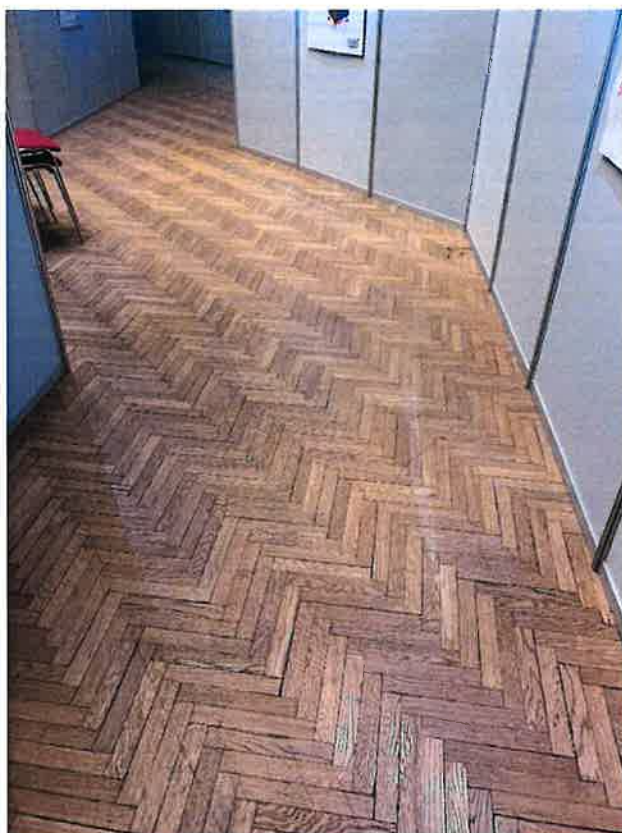
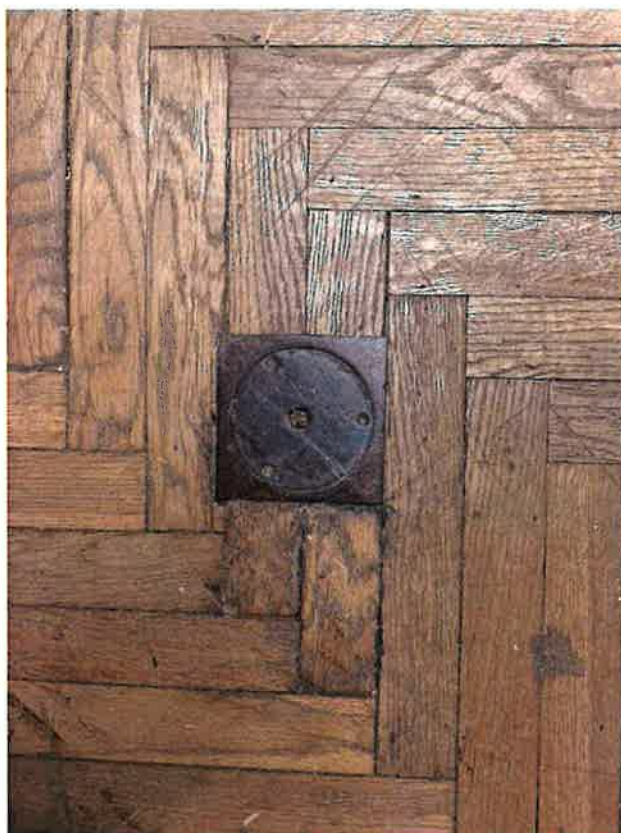
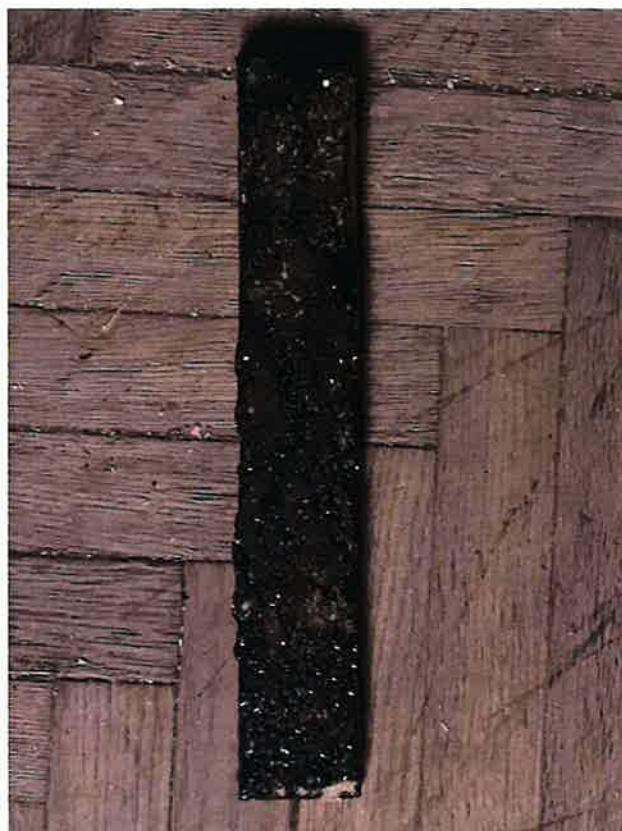
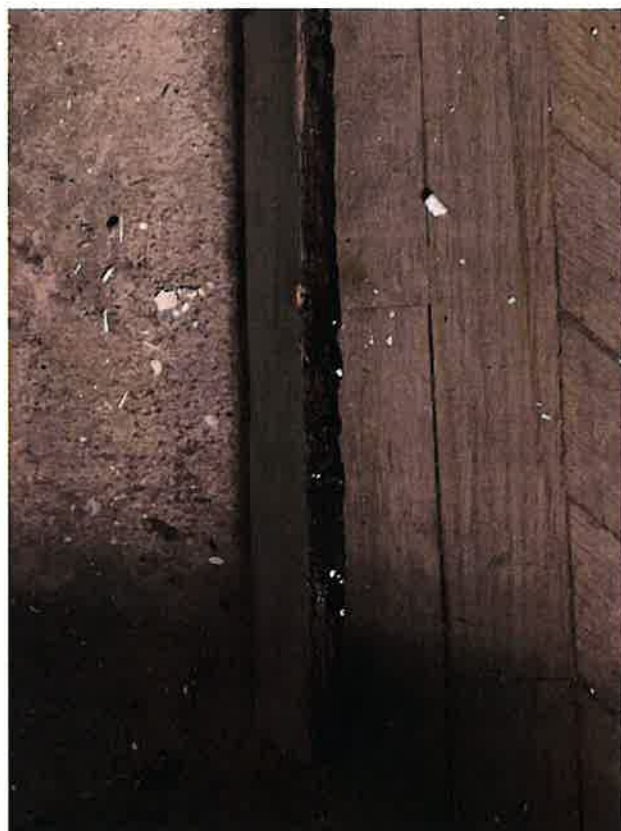
**Lokalizacja:** Warszawa, Plac Defilad 1, Pałac Kultury i Nauki, Narodowe Muzeum Techniki. Pomieszczenie nr 4.13 - sala wystawowa, portal wejściowy południowy.

**Stan zachowania:** dębowy parkiet ułożony w jodełkę klasyczną o powierzchni całkowicie pozbawionej lakierowania [wosku?]; lico jest zabrudzone z głębokimi wgnieceniami i rysami; klepki zamontowano na wylewce betonowej substancją smolistą, prawdopodobnie lepik smołowy.

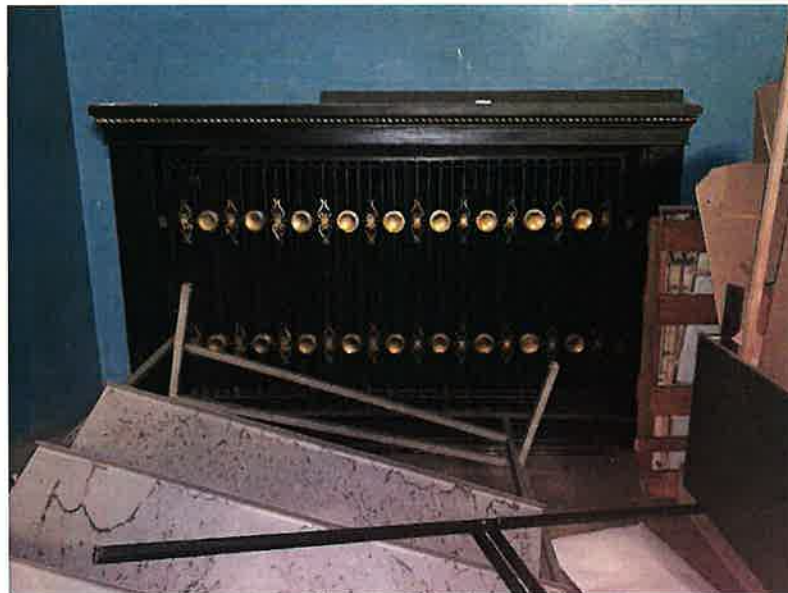
**Lokalizacja:** Warszawa, Plac Defilad 1, Pałac Kultury i Nauki, Narodowe Muzeum Techniki. Pomieszczenie nr 4.13 - sala wystawowa, portal wejściowy południowy.

**Stan zachowania:** osłony kaloryfera są oryginalnym elementem wyposażenia pomieszczenia; detal został wykonany z drewna i metalowej [stal, mosiądz, miedź] kratownicy; całość elementy jest zabrudzona z licznymi, drobnymi uszkodzeniami typu mechanicznego.
