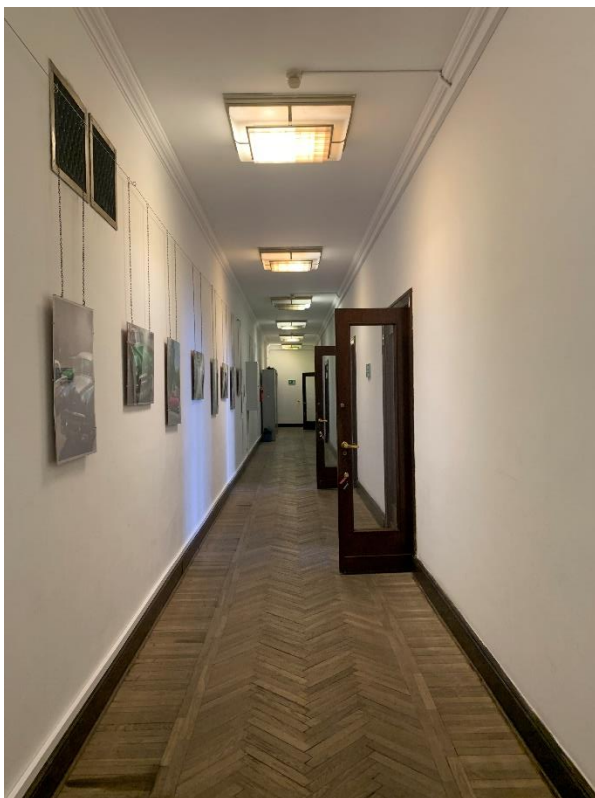
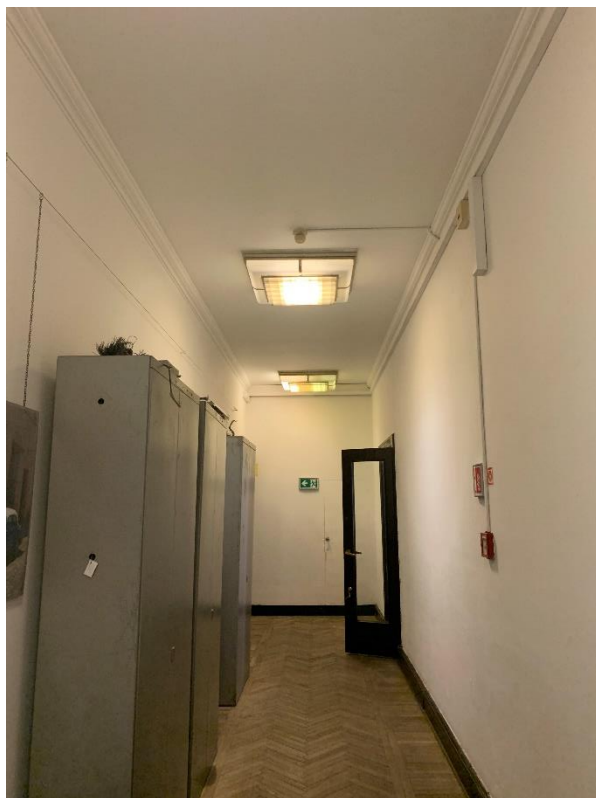
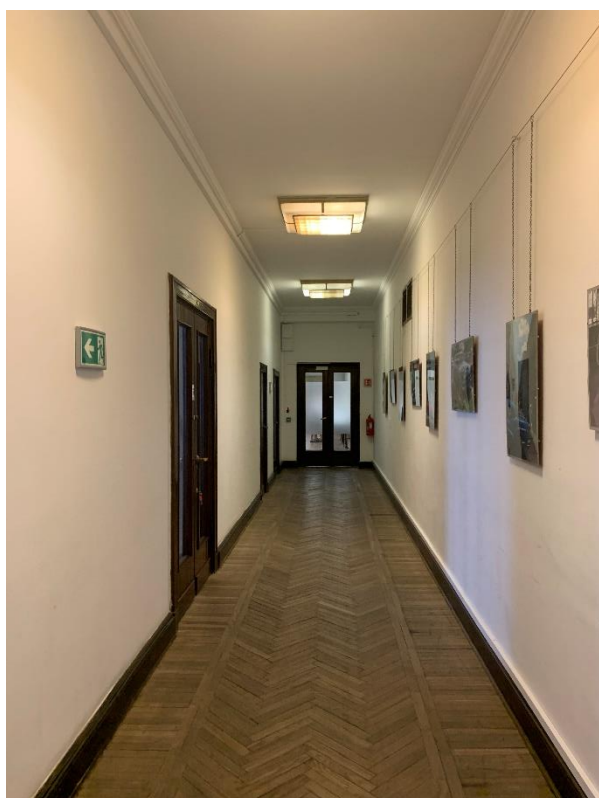
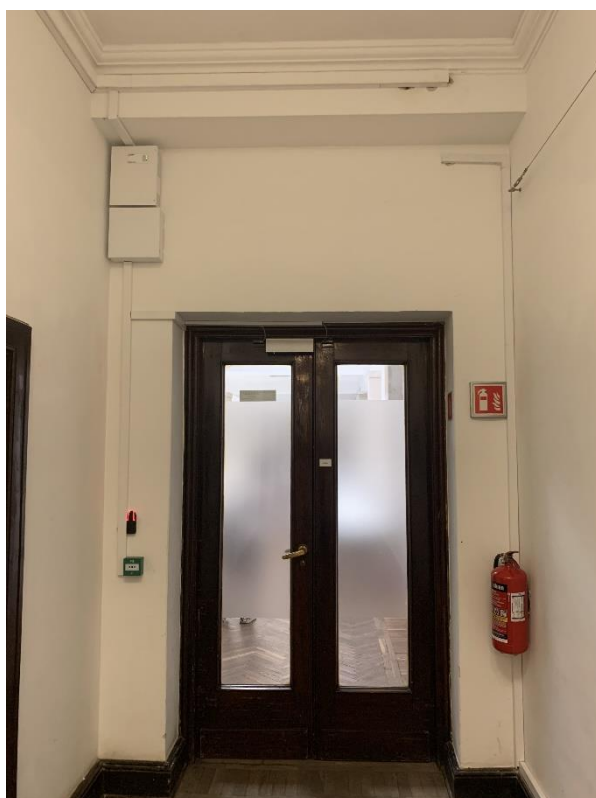
**Lokalizacja:** Warszawa, Plac Defilad 1, Pałac Kultury i Nauki, Narodowe Muzeum Techniki. Pomieszczenie nr 1.21 – korytarz wschodni, widok w kierunku północnym i południowym.

**Stan zachowania:** sufit z fasetami i ściany przemalowane licznymi warstwami farby, głównie o spoiwie emulsyjnym, widoczne liczne szpecące instalacje; podłoga pokryta parkietem dębowym z układzie w jodełkę z bordiurą, powierzchnia w wytarcim warstwy lakieru z licznymi zabrudzeniami i zaplamieniami; stolarka drzwiowa oryginalna.

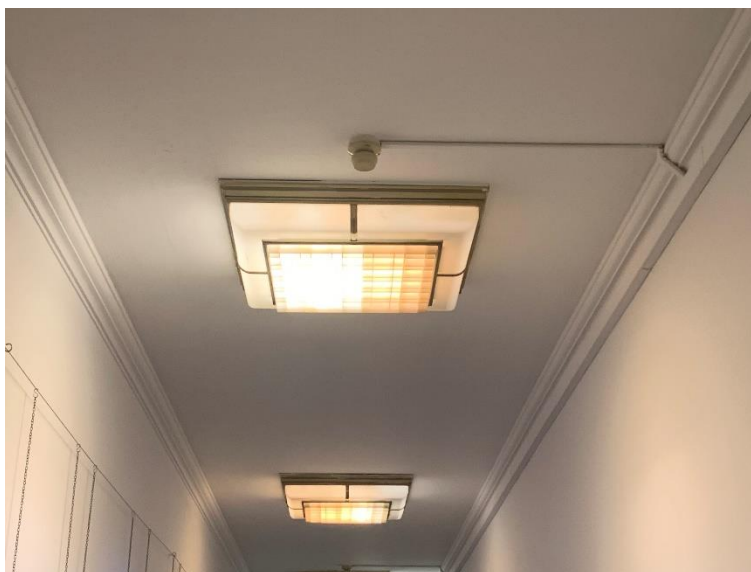
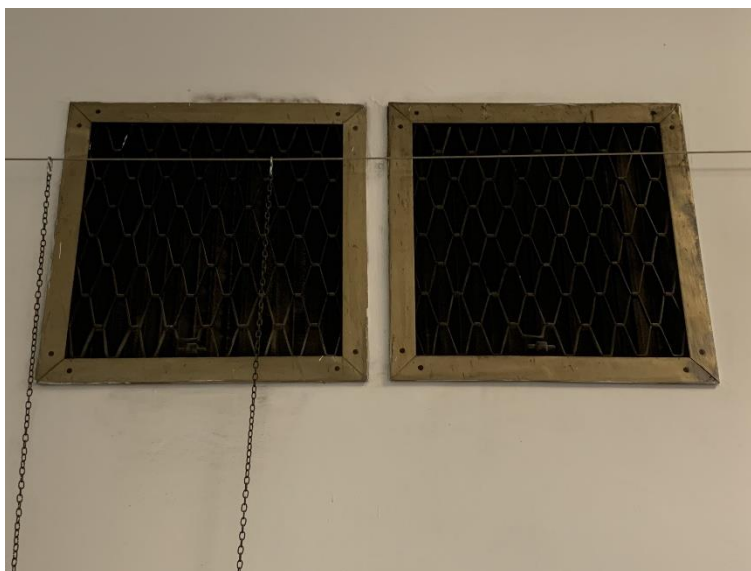
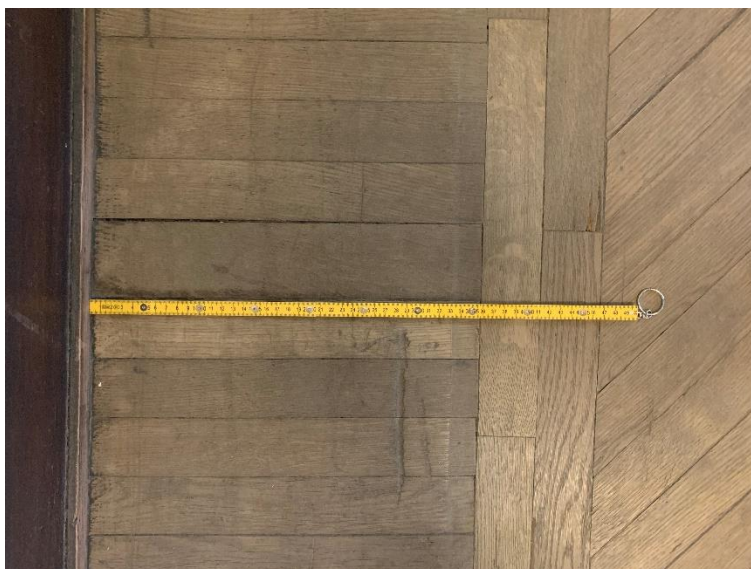
**Lokalizacja:** Warszawa, Plac Defilad 1, Pałac Kultury i Nauki, Narodowe Muzeum Techniki. Pomieszczenie nr 1.21 – korytarz wschodni, detale.

**Stan zachowania:** na suficie zachowane oryginalne kwadratowe plafony świetlne, a na ścianach mosiężne kratki wentylacji lekko zdeformowane; bordiura parkietu dębowego o szerokości 46-47 cm, powierzchnia drewna pozbawiona warstwy zabezpieczającej, wytarta i przebarwiona.

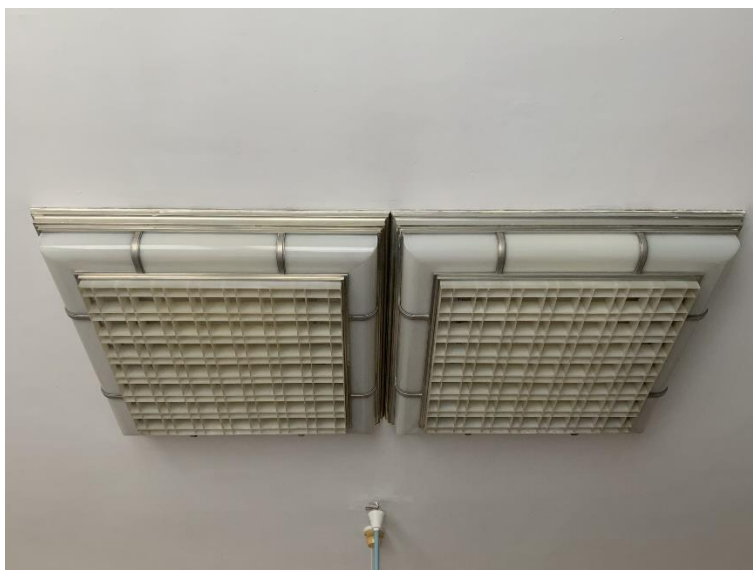
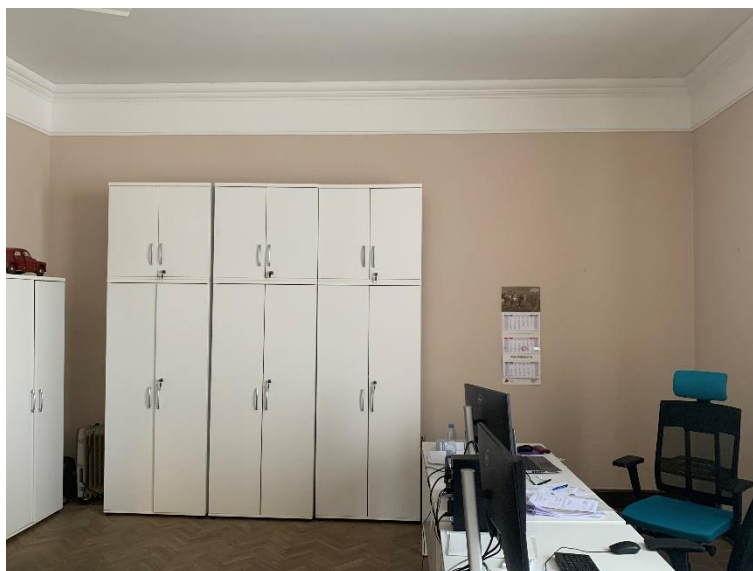
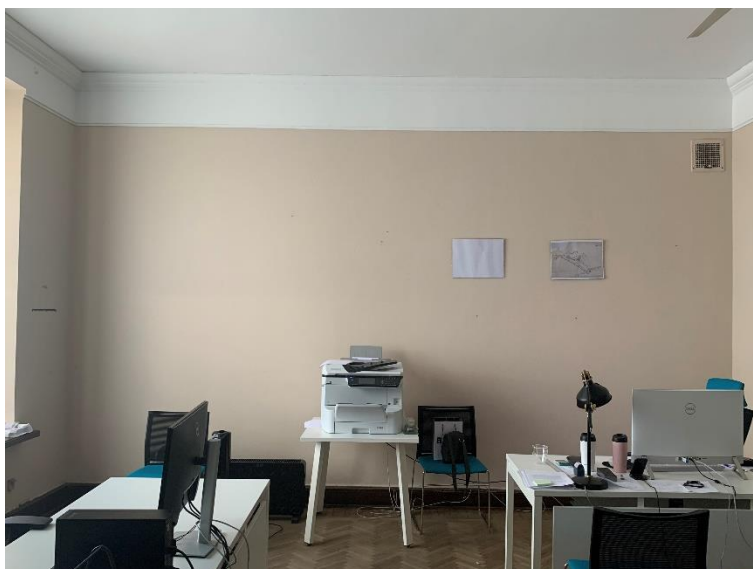
**Lokalizacja:** Warszawa, Plac Defilad 1, Pałac Kultury i Nauki, Narodowe Muzeum Techniki. Pomieszczenie nr 1.24 – pokój biurowy.

**Stan zachowania:** na suficie zachowane oryginalne kwadratowe plafony świetlne, wykonane z giętego plastiku [polipropylen] i elementów z mosiądzu; sufit z profilowaną fasetą oraz ściany po odświeżeniu w ogólnym stanie dobrym.

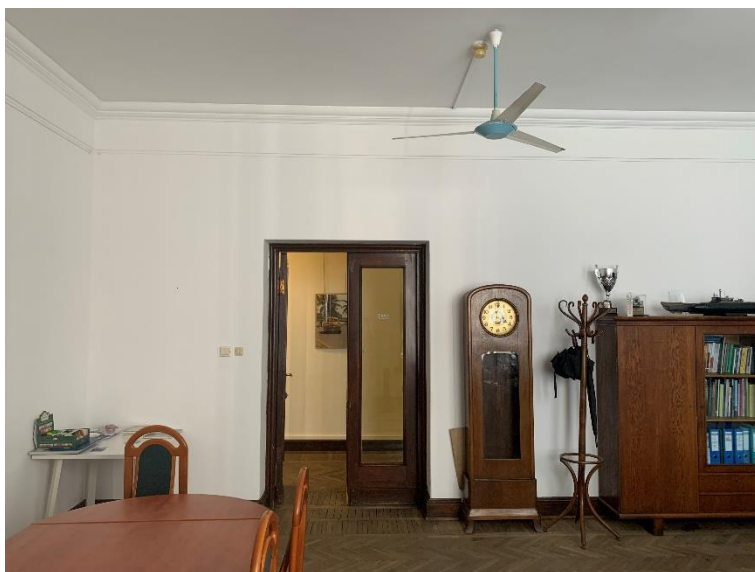
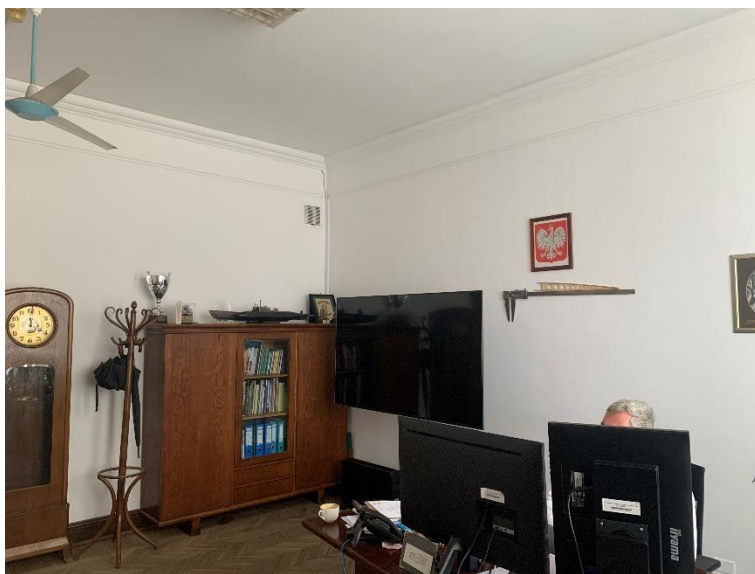
**Lokalizacja:** Warszawa, Plac Defilad 1, Pałac Kultury i Nauki, Narodowe Muzeum Techniki. Pomieszczenie nr 1.24 – pokój biurowy, stolarka drzwiowa i okienna.

**Stan zachowania:** zachowana oryginalna stolarka pomieszczenia wraz z zabytkowymi elementami okuć tj. klamki z szyldami i zasuwki; powierzchnia drzwi wtórnie przemalowana, co nadało im ciemną ahistoryczną kolorystykę, dodatkowo skrzydła uzupełniono o wtórny zamek; wszystkie partie pokryte zabrudzeniami, uszkodzone mechanicznie.

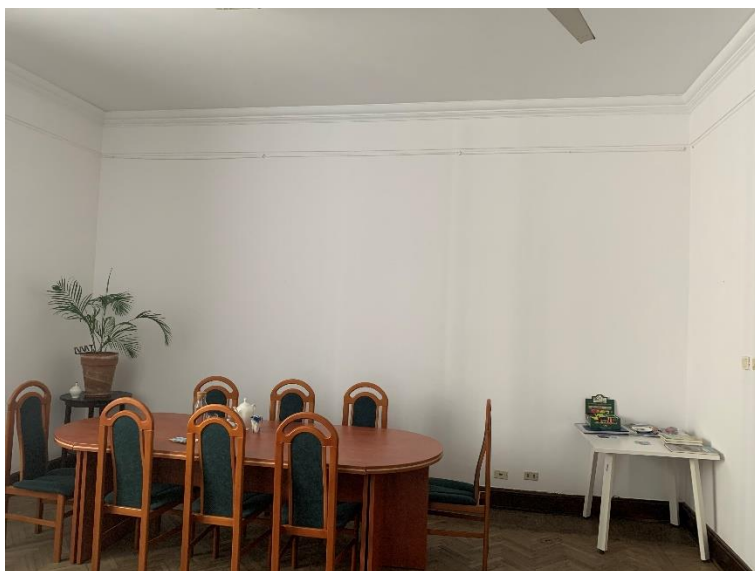
**Lokalizacja:** Warszawa, Plac Defilad 1, Pałac Kultury i Nauki, Narodowe Muzeum Techniki. Pomieszczenie nr 1.25 – pokój biurowy.

**Stan zachowania:** sufit z profilowaną fasetą i gładkie ściany pomalowane monochromatycznie farbą o spoiwie emulsyjnym; widoczne drobne zabrudzenia powierzchni.

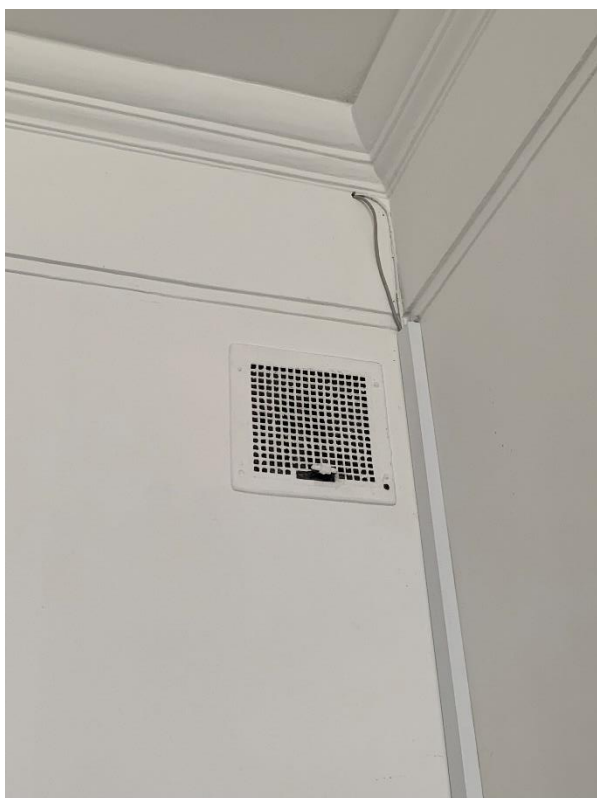
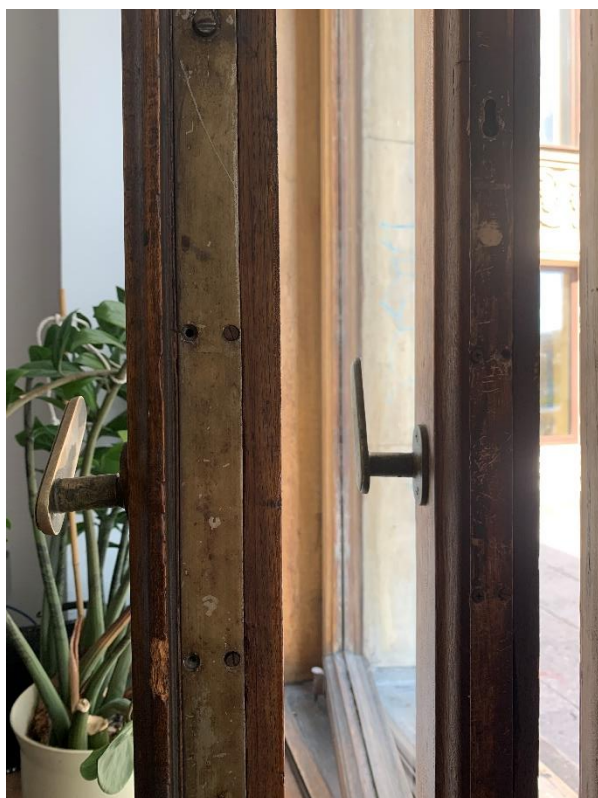
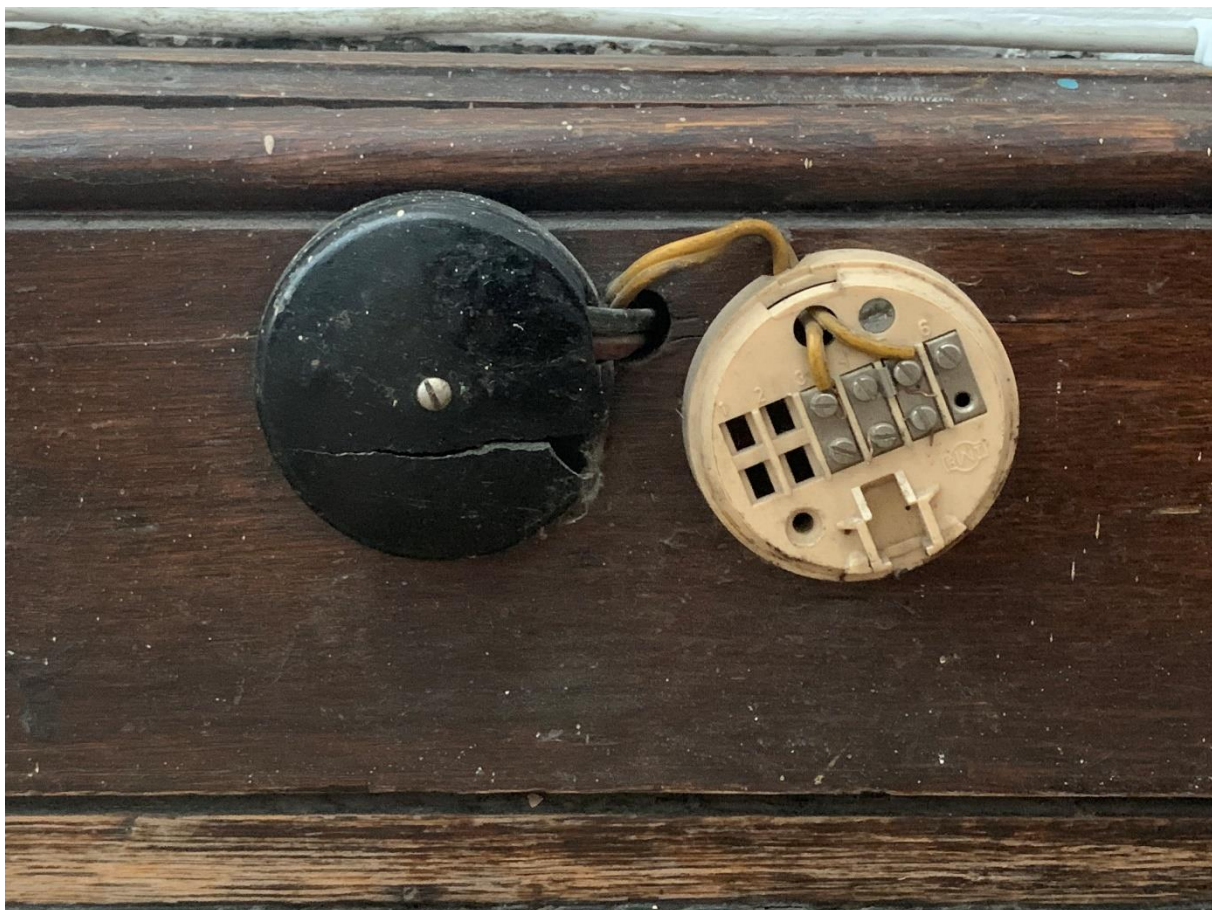
**Lokalizacja:** Warszawa, Plac Defilad 1, Pałac Kultury i Nauki, Narodowe Muzeum Techniki. Pomieszczenie nr 1.25 – pokój biurowy.

**Stan zachowania:** zachowana oryginalna kratka wentylacyjna, przemalowana wtórnie farbą w kolorze ściany; stolarka okienna zabytkowa skrzynkowa; zachowana oryginalna listwa przypodłogowa z urządzeniami zasilania telefonii stacjonarnej.

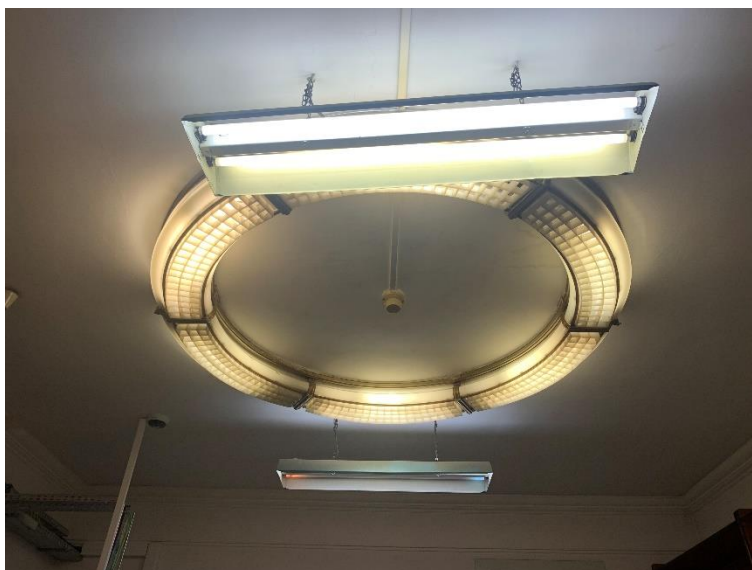
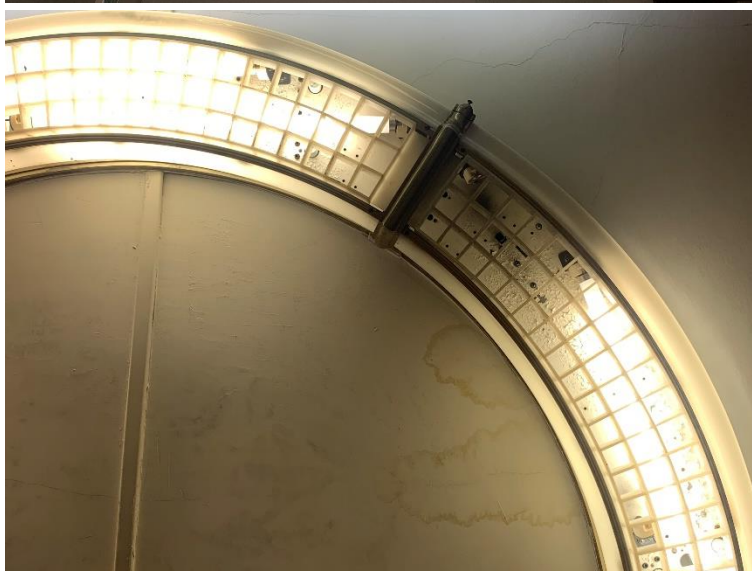
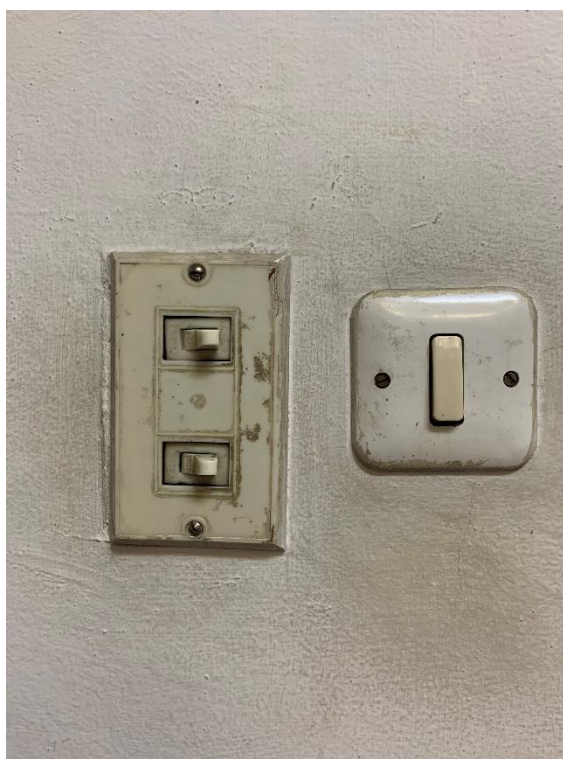
**Lokalizacja:** Warszawa, Plac Defilad 1, Pałac Kultury i Nauki, Narodowe Muzeum Techniki. Pomieszczenie nr 1.26 – serwerownia.

**Stan zachowania:** na suficie zachowany oryginalny duży, okrągły plafon świetlny wykonany z giętych szybek polipropylenowych i mosiądzu, całość jest pokryta zabrudzeniami, a w przeszłości prawdopodobnie została również zalana; zachował się również oryginalny podwójny włącznik ścienny [bakelit?], który należy zachować.

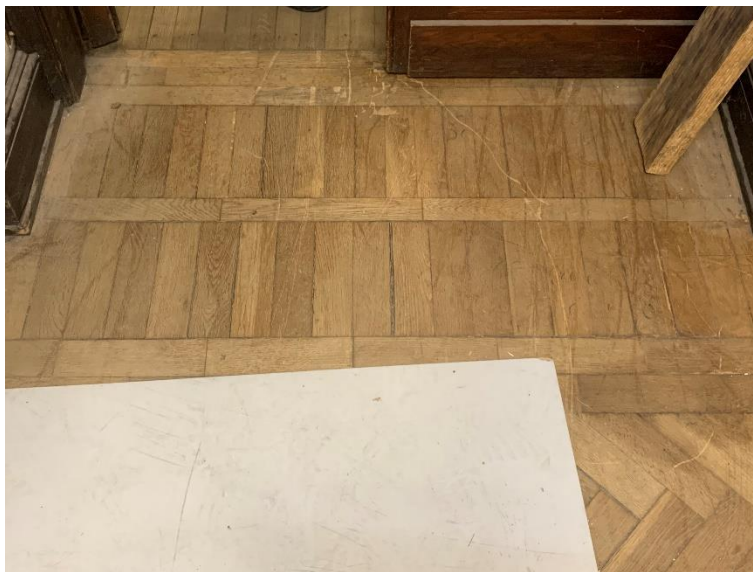
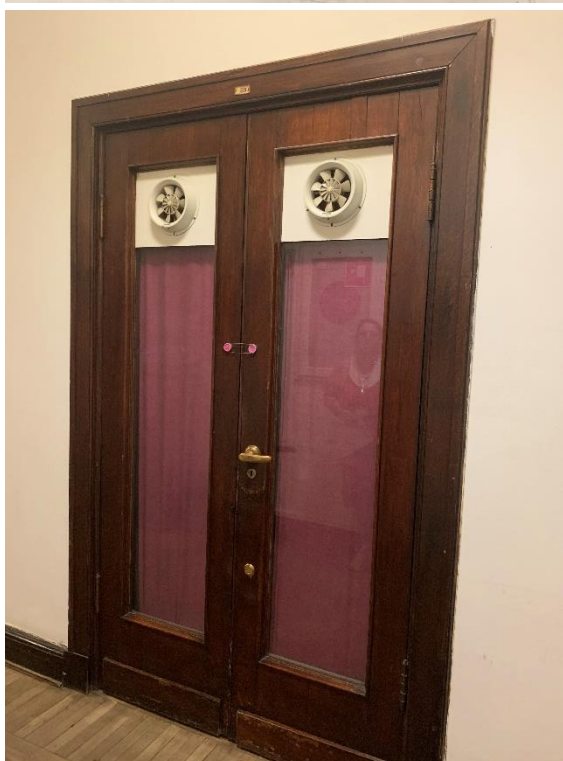
**Lokalizacja:** Warszawa, Plac Defilad 1, Pałac Kultury i Nauki, Narodowe Muzeum Techniki. Pomieszczenie nr 1.26 – serwerownia.

**Stan zachowania:** sufit z fasetą i ściany wielokrotnie przemalowywane farbami o spoiwach emulsyjnych, widoczne drobne zabrudzenia powierzchni; podłoga wyłożona parkietem dębowym w układzie w jodełkę z bordiurą obecnie wytarta, zabrudzona z drobnymi uszkodzeniami mechanicznymi; stolarka drzwiowa oryginalna, wtórnie przemalowana, w szklane kwatery wstawiono wentylację mechaniczną dla zapewnienia odprowadzania ciepła z pomieszczenia serwerowni.

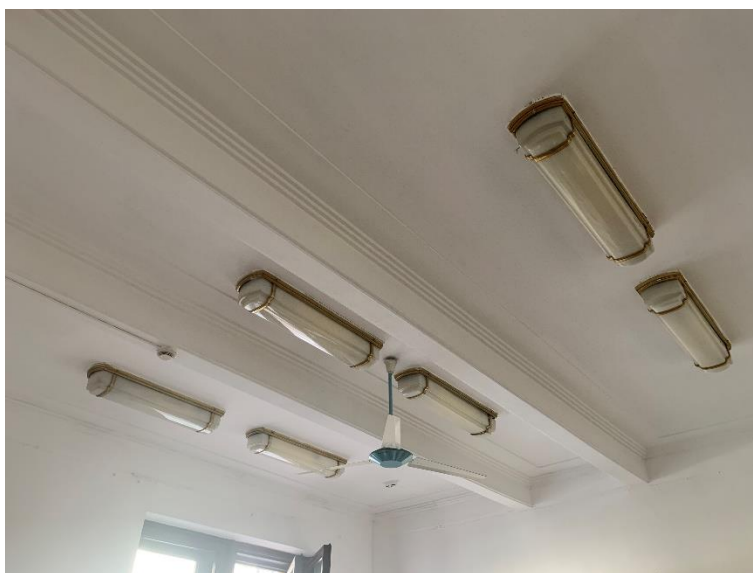
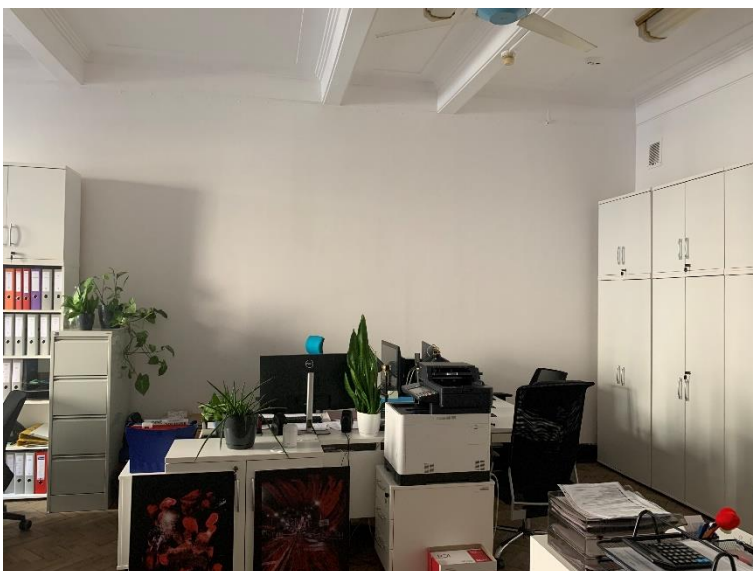
**Lokalizacja:** Warszawa, Plac Defilad 1, Pałac Kultury i Nauki, Narodowe Muzeum Techniki. Pomieszczenie nr 1.27 – pokój biurowy.

**Stan zachowania:** na suficie zachowane oryginalne lampy oświetlenia, wykonane z giętego / formowanego polipropylenu [PP] i mosiądzu; sufit z fasetami i ściany wielokrotnie przemalowywane, obecnie w sposób monochromatyczny na biało.

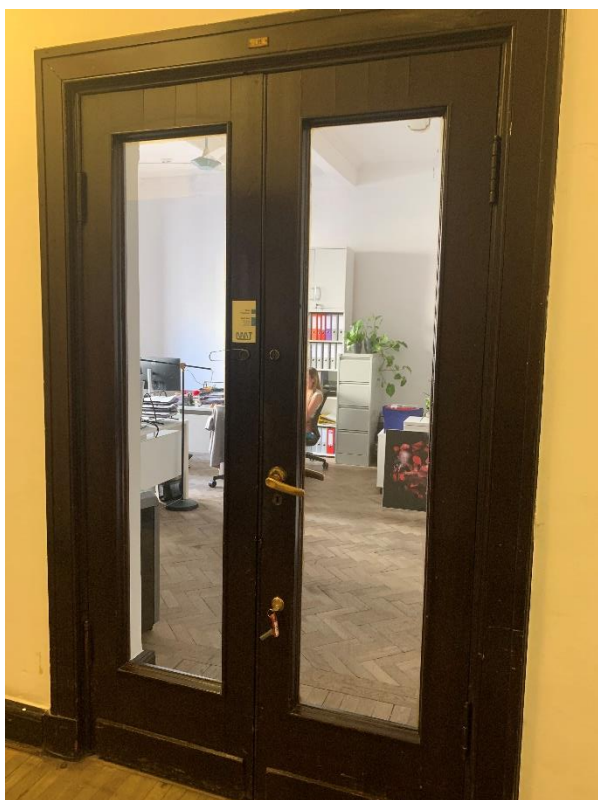
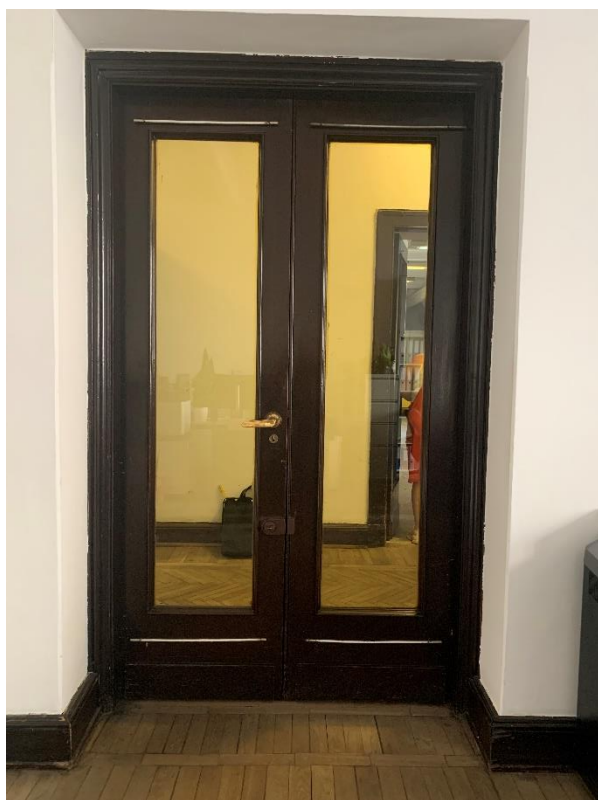
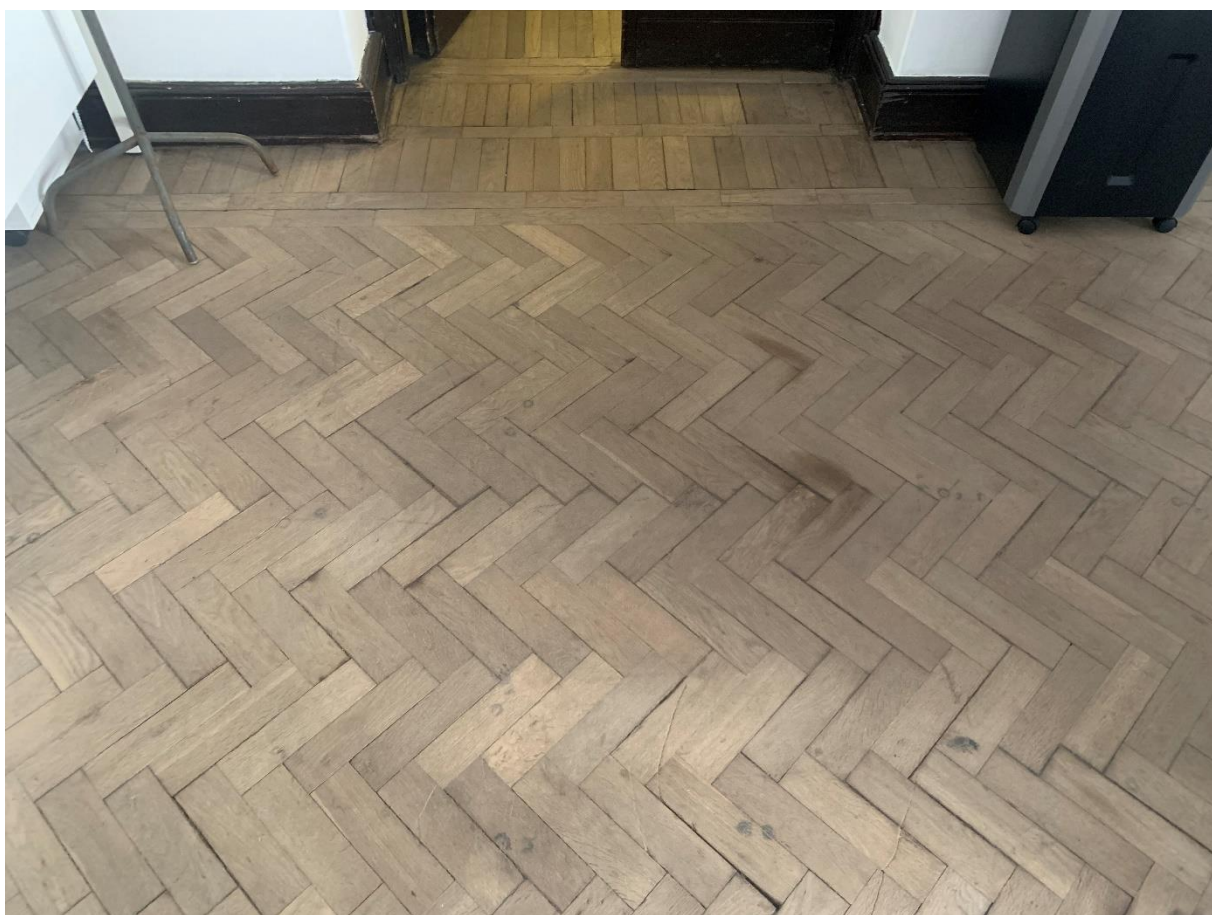
**Lokalizacja:** Warszawa, Plac Defilad 1, Pałac Kultury i Nauki, Narodowe Muzeum Techniki. Pomieszczenie nr 1.27 – pokój biurowy.

**Stan zachowania:** stolarka drzwiowa i podłogowa oryginalna; drzwi oraz listwa przypodłogowa wtórnie przemalowane; parkiet dębowy pozbawiony warstwy ochronnej, zabrudzony, z tłustymi wypłamieniami.

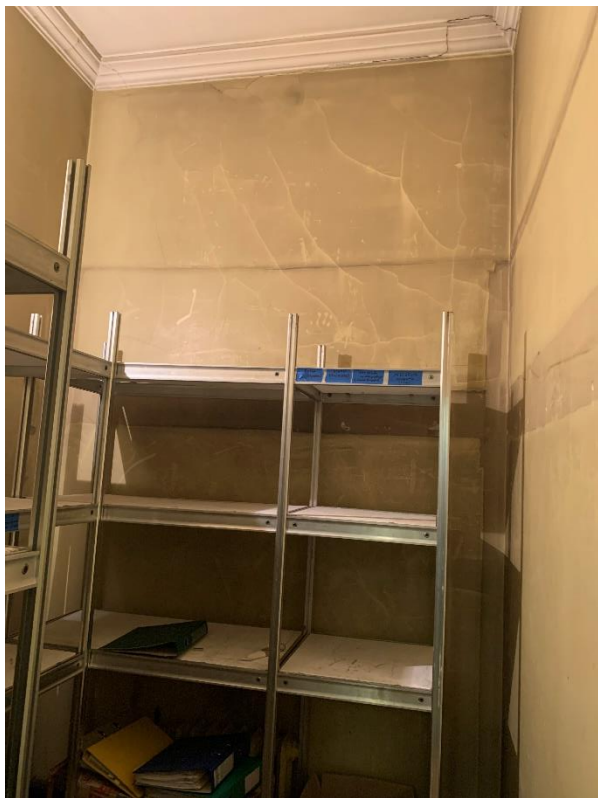
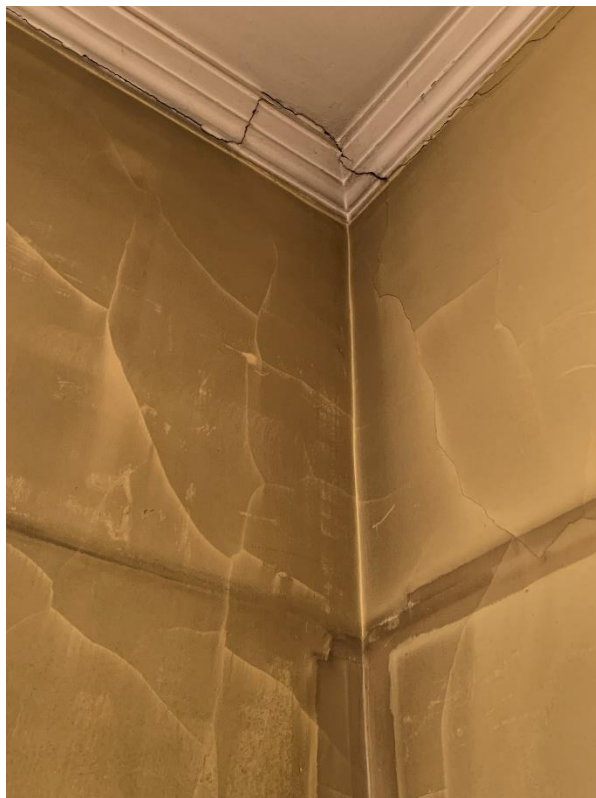
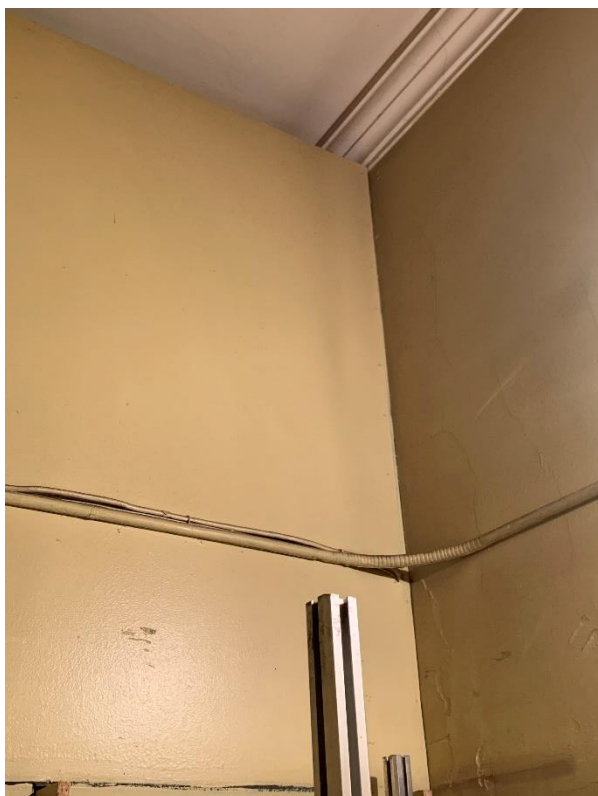
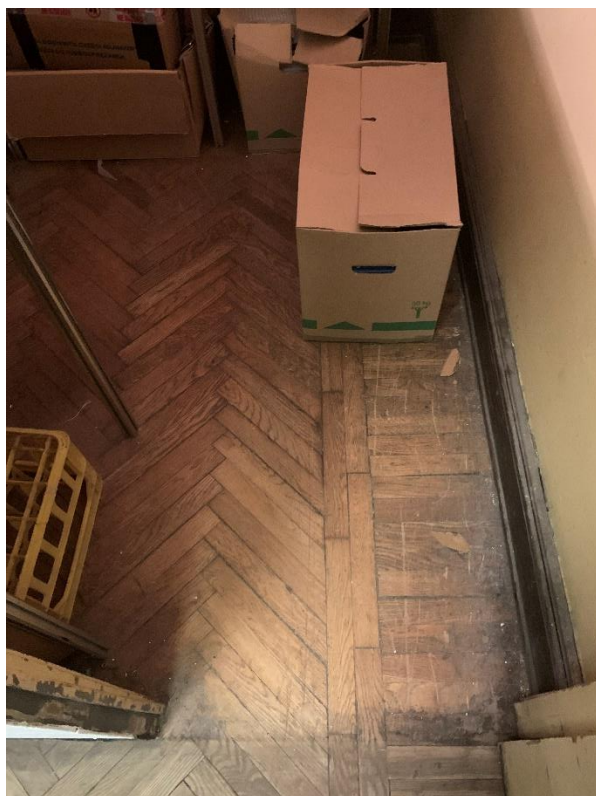
**Lokalizacja:** Warszawa, Plac Defilad 1, Pałac Kultury i Nauki, Narodowe Muzeum Techniki. Pomieszczenie nr 1.28 – pomieszczenie zaplecza.

**Stan zachowania:** pomieszczenie wtórnie wydzielone z północnej części korytarza; sufit z fasetą, ściany oraz parkiet pokryte warstwami zabrudzeń i zanieczyszczeń; wyprawy tynkarskie sztukaterii i ścian z liczną siatką spękań, lokalnie tynki odspojone.

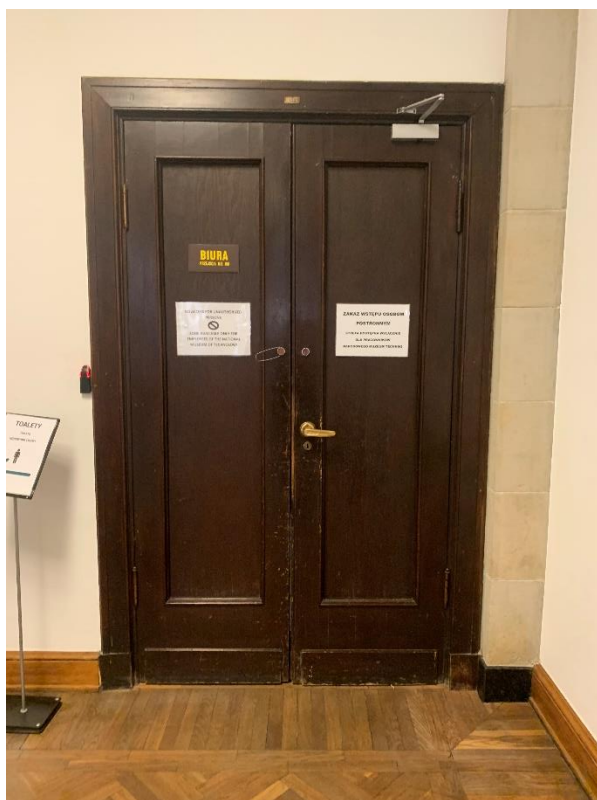
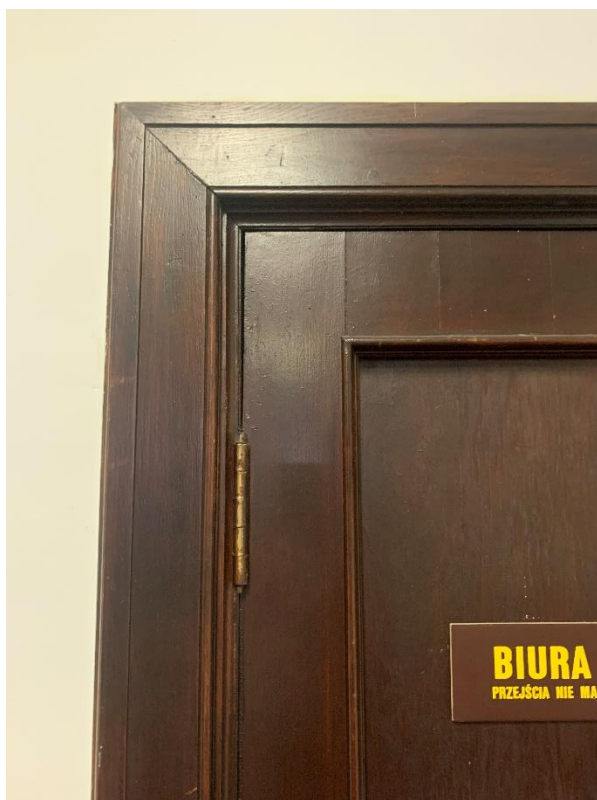
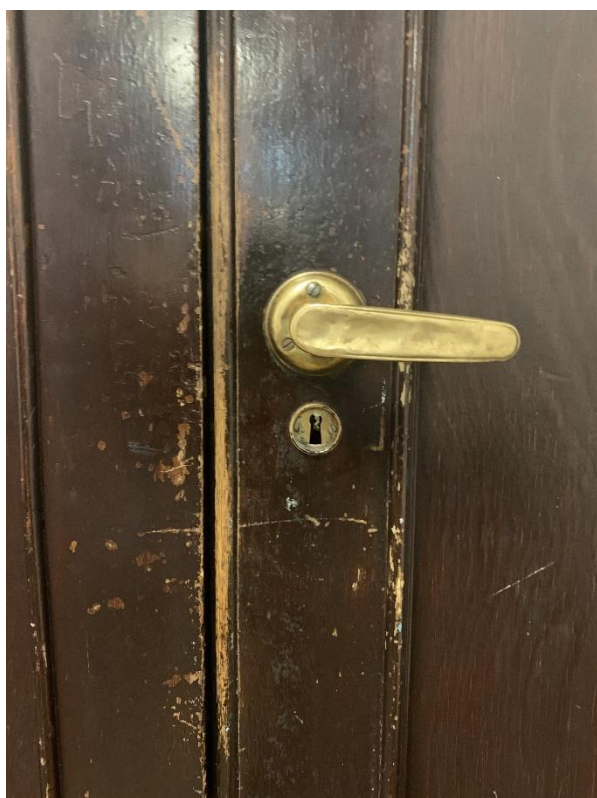
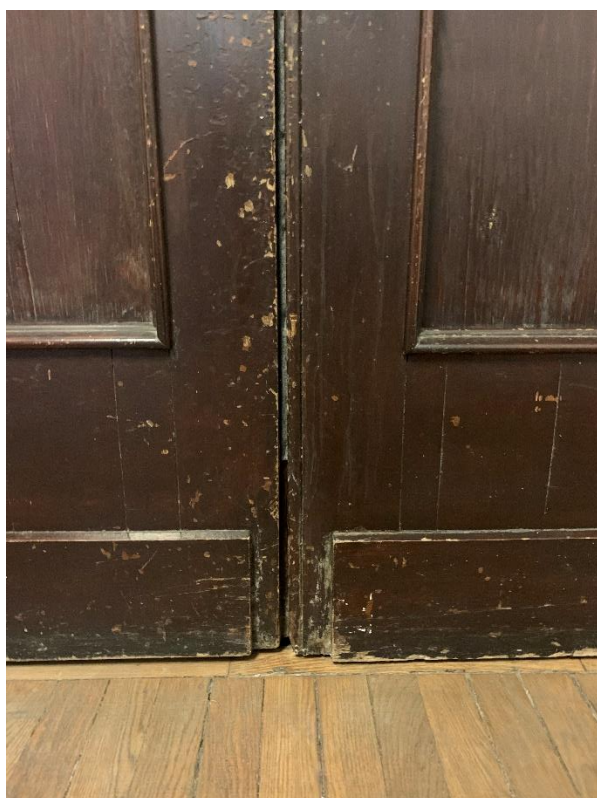
**Lokalizacja:** Warszawa, Plac Defilad 1, Pałac Kultury i Nauki, Narodowe Muzeum Techniki. Pomieszczenie nr 1.36 – korytarz zachodni.

**Stan zachowania:** sufit z profilowaną fasetą i ściany wtórnie, wielokrotnie przemalowywane farbą o spoiwie emulsyjnym; stolarka drzwiowa, plafony świetlne, parkiet i listwy przypodłogowe oryginalne z licznymi drobnymi uszkodzeniami typu mechanicznego.

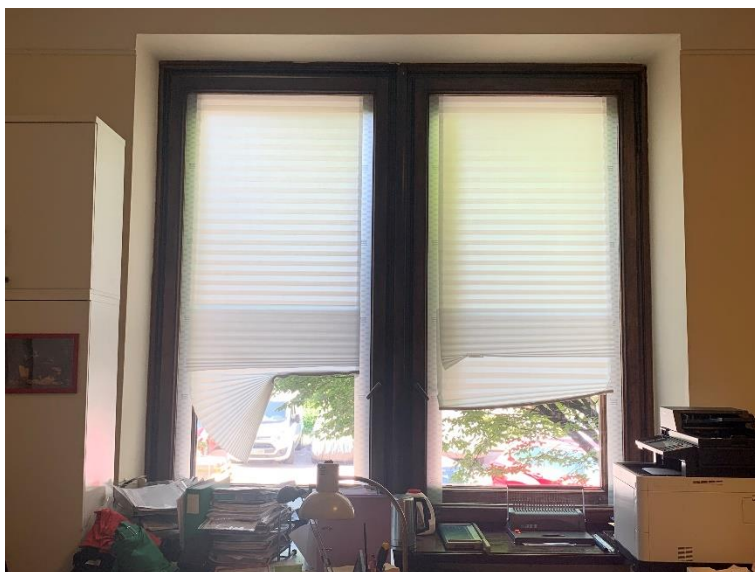
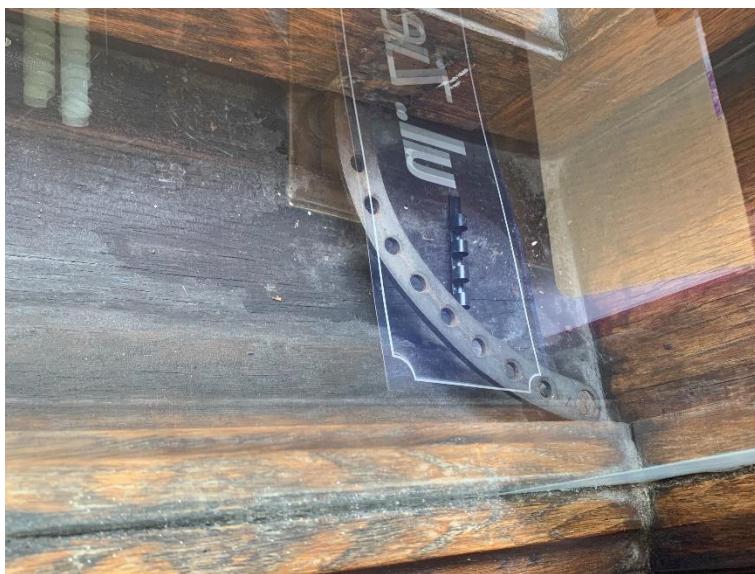
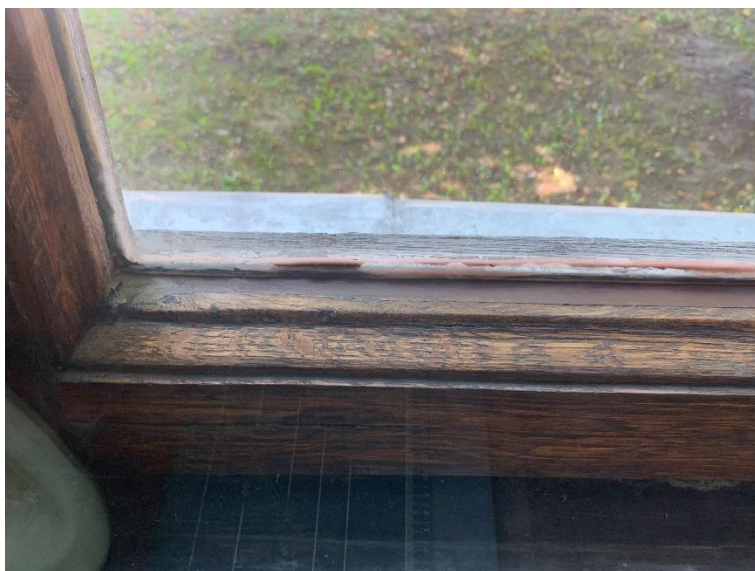
**Lokalizacja:** Warszawa, Plac Defilad 1, Pałac Kultury i Nauki, Narodowe Muzeum Techniki. Pomieszczenie nr 1.38 – pokój biurowy / gabinet administracji.

**Stan zachowania:** stolarka okienna oryginalna, drewniana [dębowa], typu skrzynkowego o skrzydłach otwieranych do wnętrza; w oknie zachowały się pierwotne elementy okuć w postaci klamek i mechanizmów kontrolujących stopień otwierania skrzydeł.

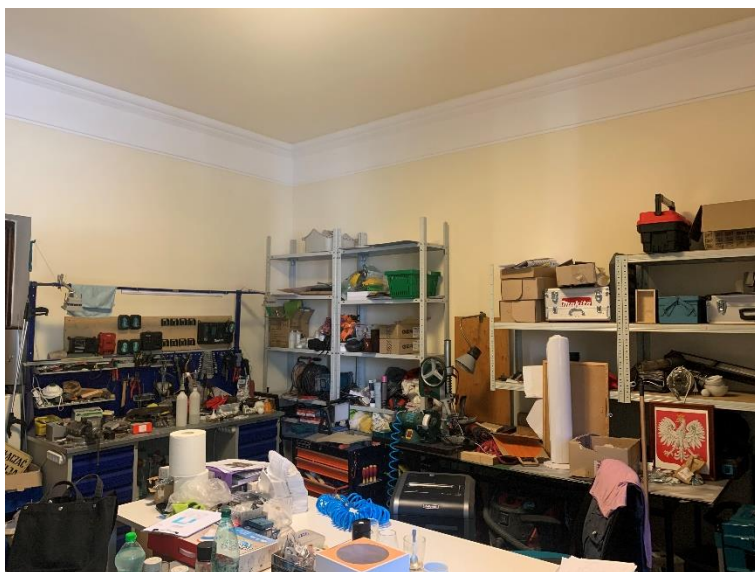
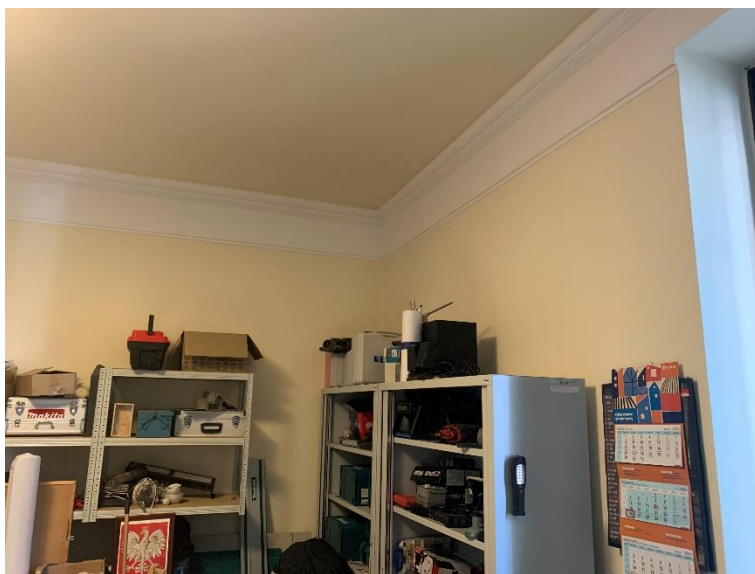
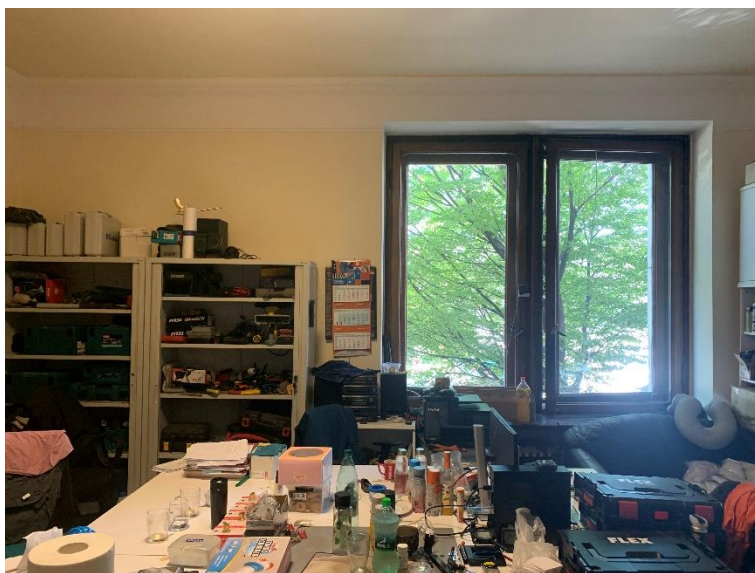
**Lokalizacja:** Warszawa, Plac Defilad 1, Pałac Kultury i Nauki, Narodowe Muzeum Techniki. Pomieszczenie nr 1.39 – pokój biurowy / pracownia / warsztat.

**Stan zachowania:** sufit z profilowaną fasetą oraz powierzchnie ścian wielokrotnie przemalowywano farbą o spoiwie emulsyjnym, obecnie ich powierzchnia jest zabrudzona z drobnymi spękaniem.

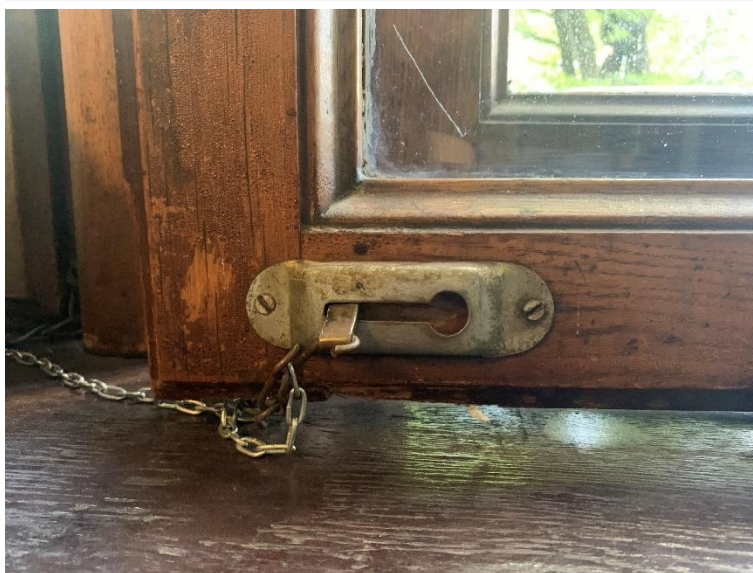
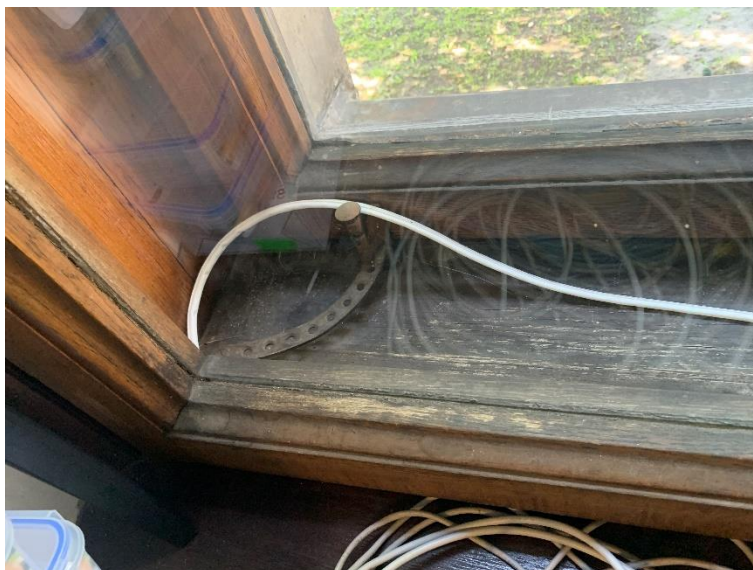
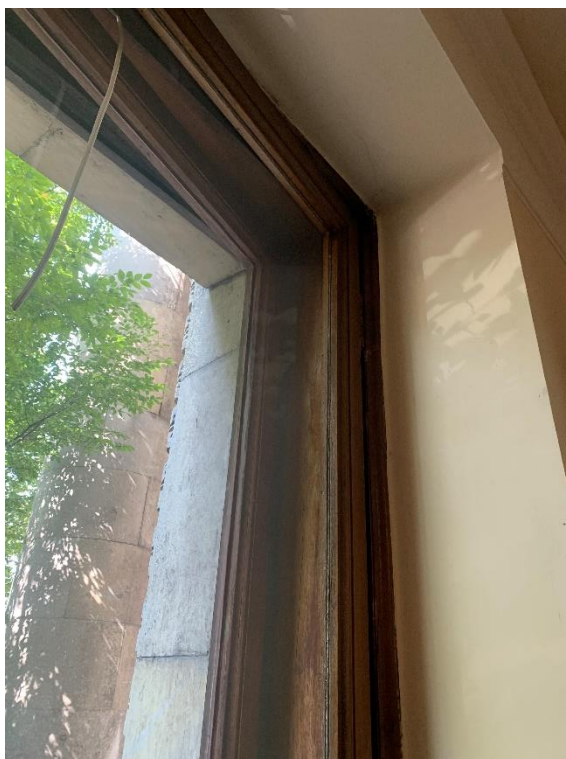
**Lokalizacja:** Warszawa, Plac Defilad 1, Pałac Kultury i Nauki, Narodowe Muzeum Techniki. Pomieszczenie nr 1.39 – pokój biurowy / pracownia / warsztat.

**Stan zachowania:** stolarka okienna oryginalna, drewniana [dębowa], typu skrzynkowego o skrzydłach otwieranych do wnętrza; w oknie zachowały się pierwotne elementy okuć w postaci klamek, mechanizmów kontrolujących stopień otwierania skrzydeł i zasuvek; skrzydła i futryna pokryte zabrudzeniami, warstwa lakieru łuszczy się i odpada; dolne partie w wyniku długotrwałego zawilgocenia wykazują oznaki porażenia mikrobiologicznego.
