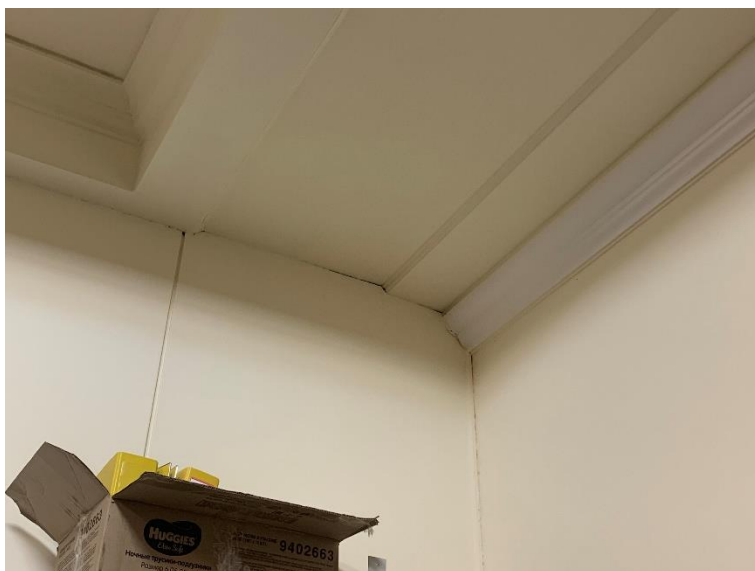
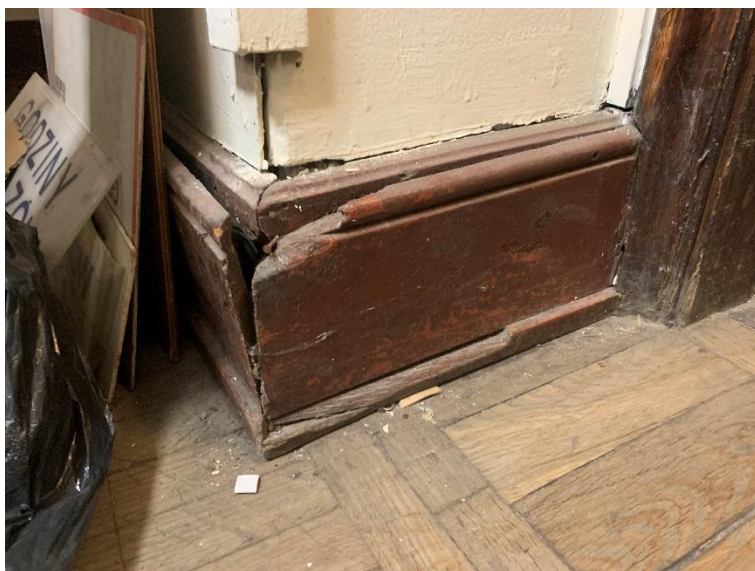
**Lokalizacja:** Warszawa, Plac Defilad 1, Pałac Kultury i Nauki, Narodowe Muzeum Techniki. Pomieszczenie nr 1.40 – pokój biurowy.

**Stan zachowania:** pomieszczenie wtórnie przedzielone; zachowana oryginalna profilowana faseta sufitu i podwójny plafon świetlny; elementy stolarek w tym listwa przypodłogowa z uszkodzeniami typu mechanicznego; parkiet wytarty, zabrudzony i odkształcony.

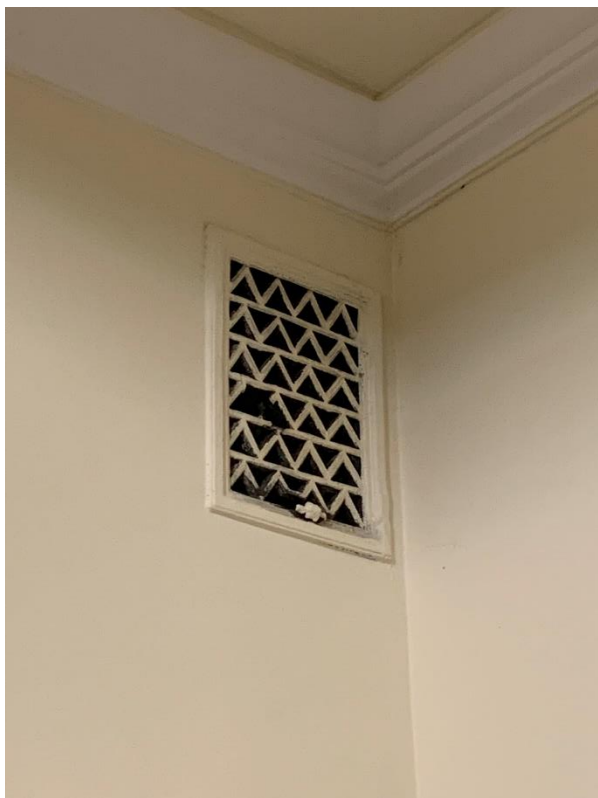
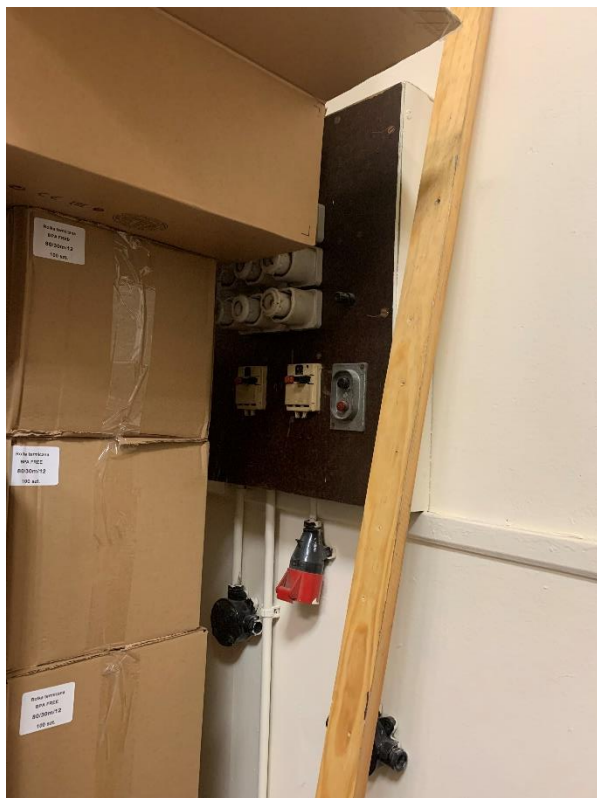
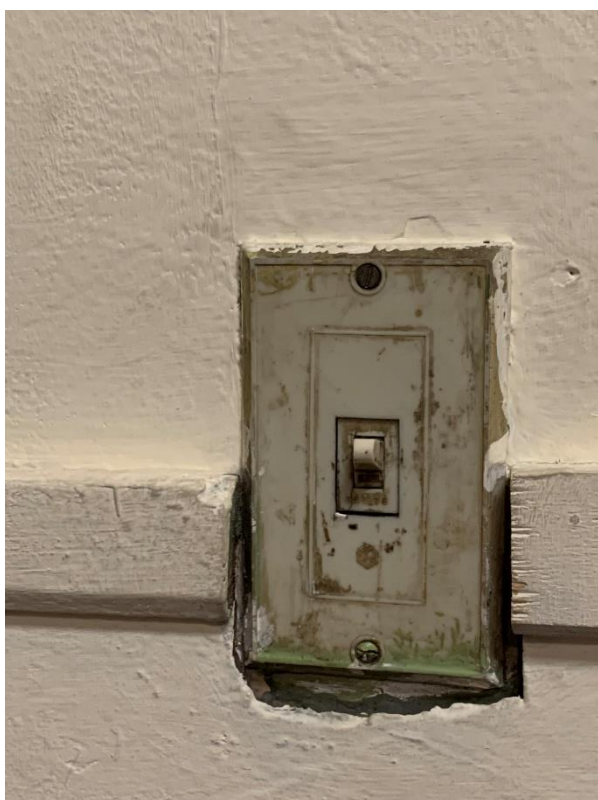
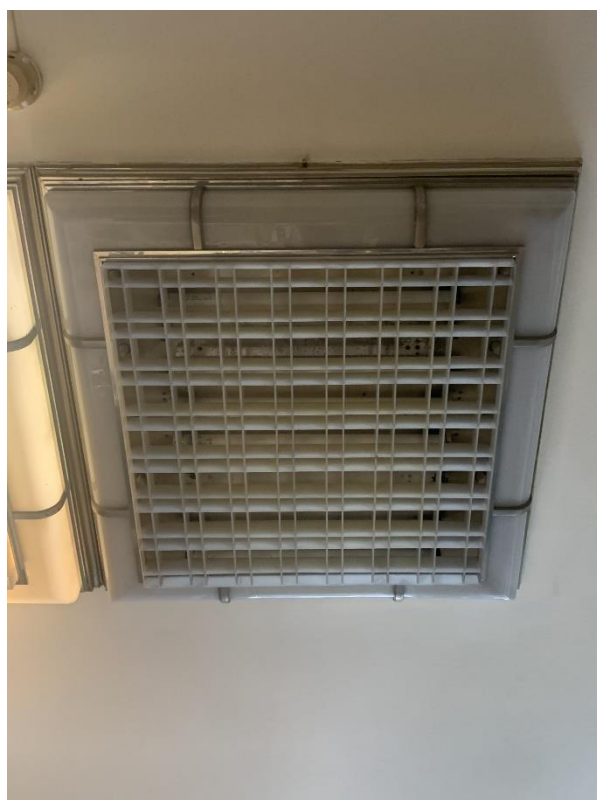
**Lokalizacja:** Warszawa, Plac Defilad 1, Pałac Kultury i Nauki, Narodowe Muzeum Techniki. Pomieszczenie nr 1.40 – pokój biurowy.

**Stan zachowania:** zachowane oryginalne elementy wyposażenia, jak kratka wentylacyjna, rozdzielnica prądowa, włącznik światła i plafony świetlne, które należy poddać renowacji i konserwacji; obecnie elementy te wykazują ślady długoletniego użytkowania.

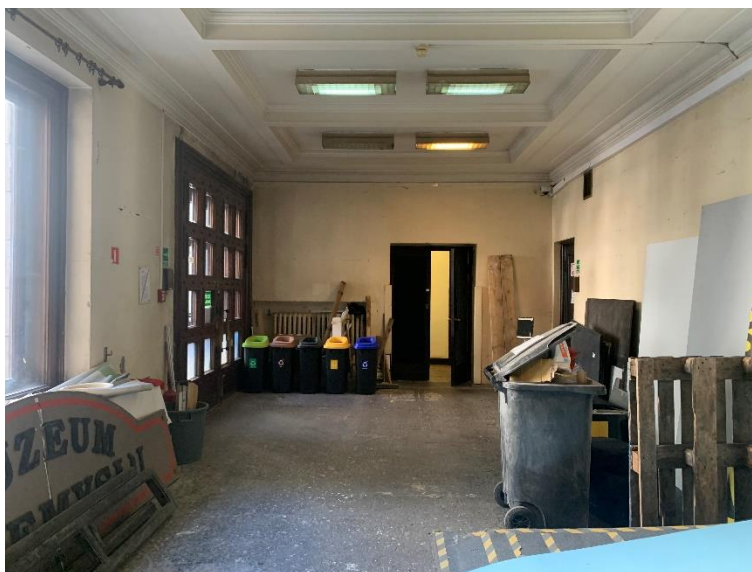
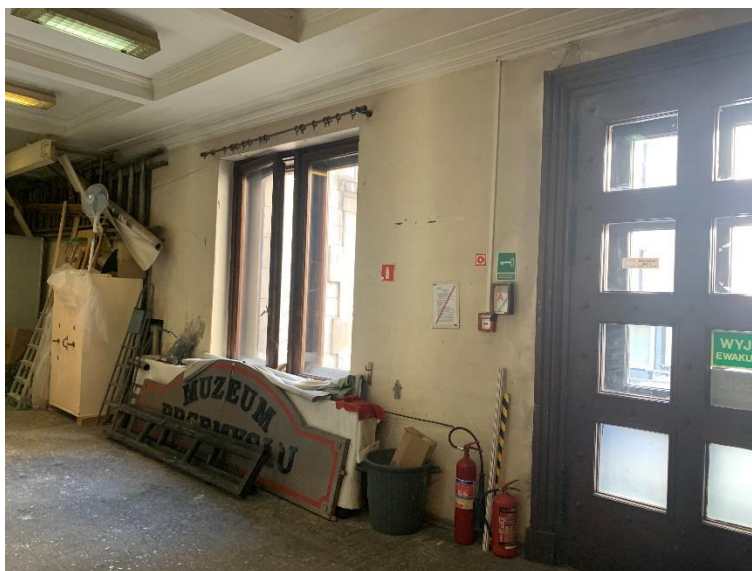
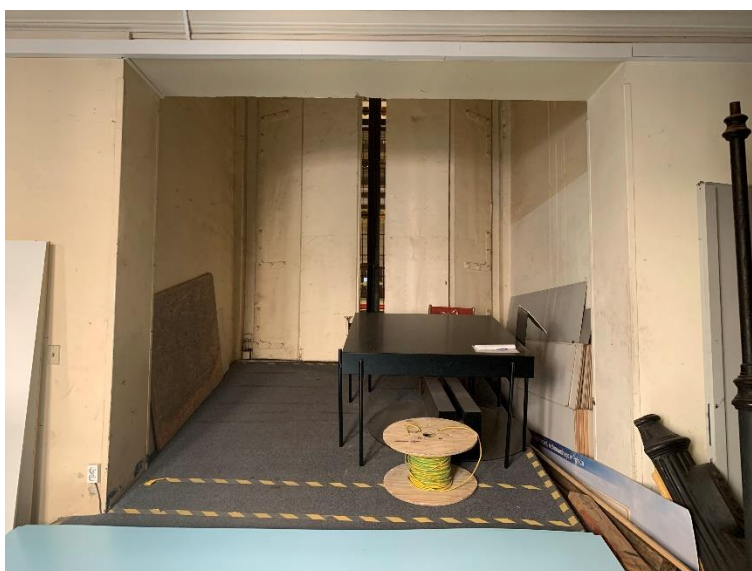
**Lokalizacja:** Warszawa, Plac Defilad 1, Pałac Kultury i Nauki, Narodowe Muzeum Techniki. Pomieszczenie nr 1.41 – komunikacja / magazyn.

**Stan zachowania:** sufit z profilowaną dekoracją sztukatorską oraz ściany wielokrotnie przemalowano farbami o spoiwie emulsyjnym, obecnie powierzchnie te są pokryte zabrudzeniami i zakurzone, lico szpecą liczne instalacje.

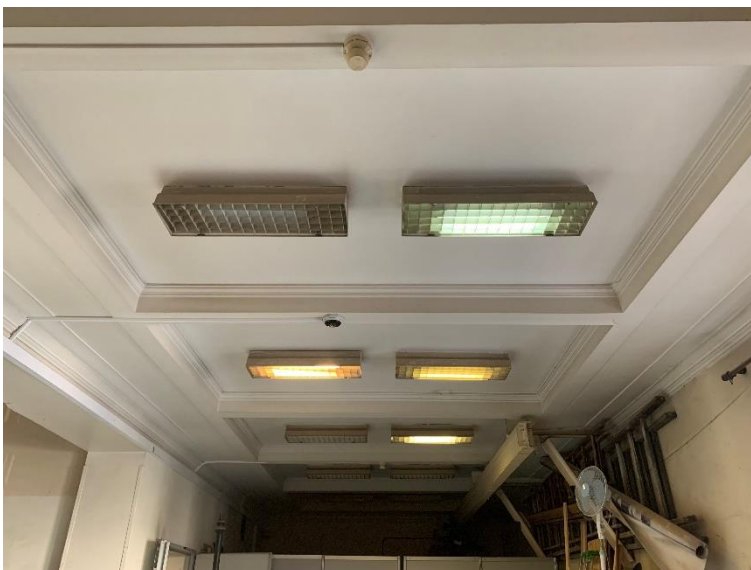
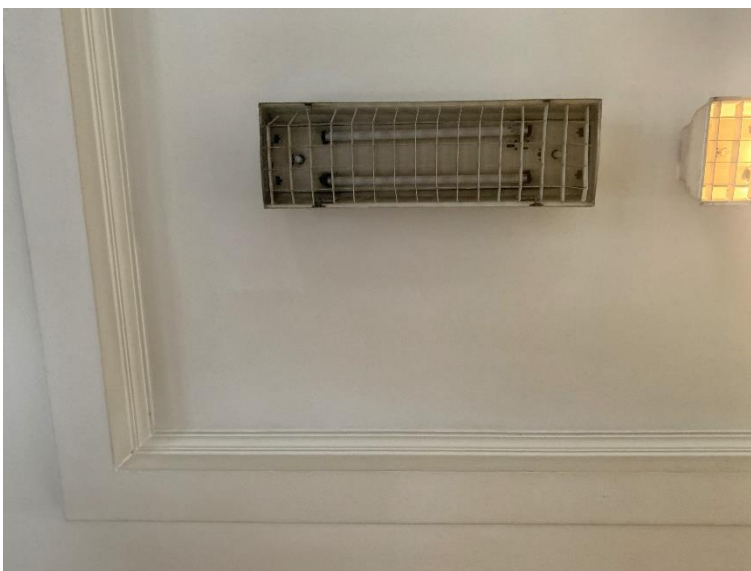
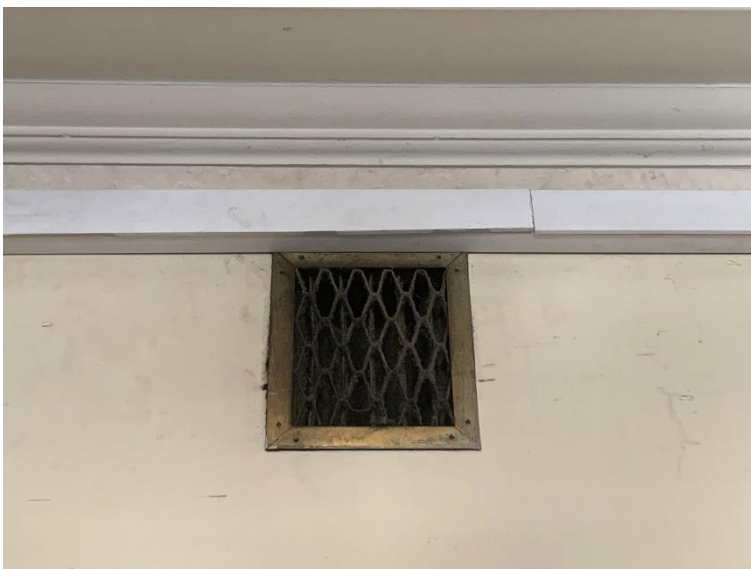
**Lokalizacja:** Warszawa, Plac Defilad 1, Pałac Kultury i Nauki, Narodowe Muzeum Techniki. Pomieszczenie nr 1.41 – komunikacja / magazyn.

**Stan zachowania:** sufit z profilowaną, ciągnioną dekoracją sztukatorską; zachowane zostały techniczne oświetlenie sufitowe oraz mosiężne kratki wentylacji; wszystkie elementy są zabrudzone ze śladami długoletniego użytkowania.

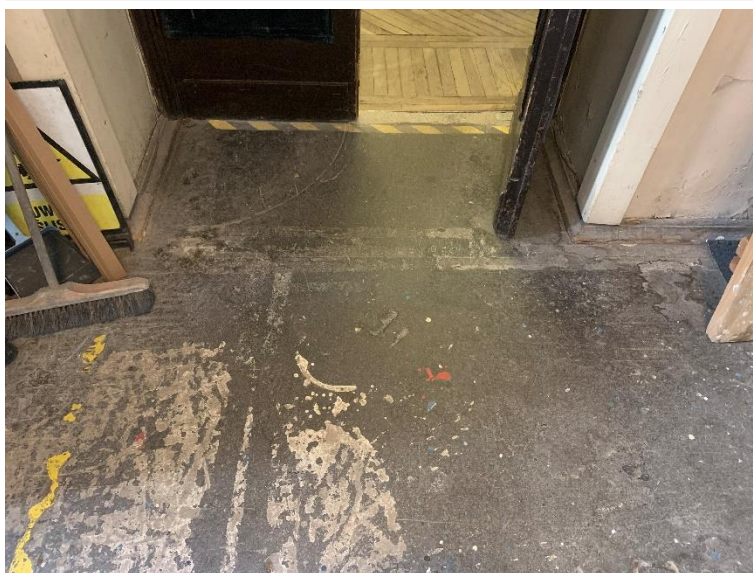
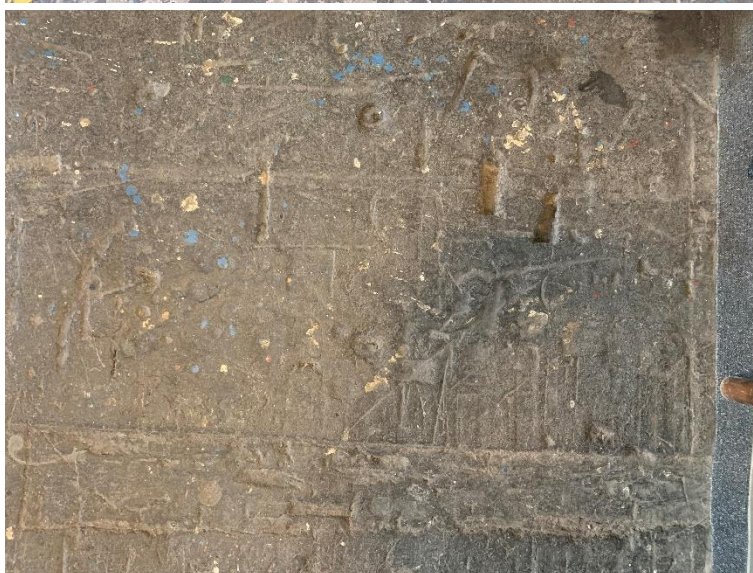
**Lokalizacja:** Warszawa, Plac Defilad 1, Pałac Kultury i Nauki, Narodowe Muzeum Techniki. Pomieszczenie nr 1.41 – komunikacja / magazyn.

**Stan zachowania:** ze względu na pełnioną funkcję odbioru towarów i sprzętów wstawienniczych, pomieszczenie wyłożono pierwotnie posadzką betonową z dodatkiem kruszywa i mas bitumicznych; obecnie powierzchnia posadzki jest zabrudzona z licznymi śladami uszkodzeń typu mechanicznego oraz wtórnymi uzupełnieniami.

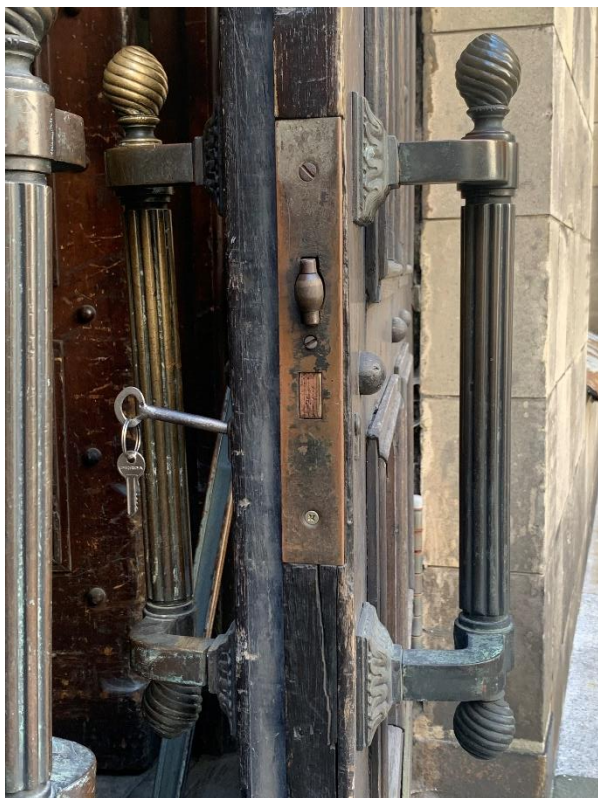
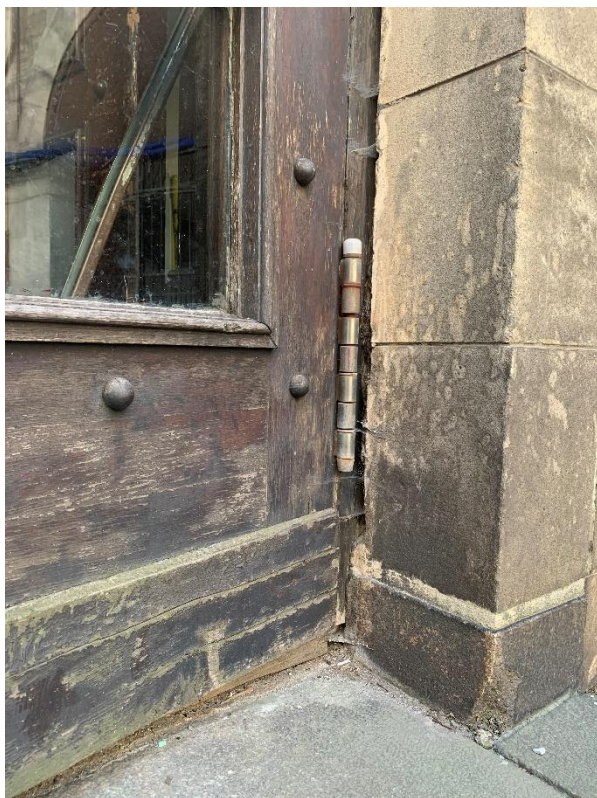
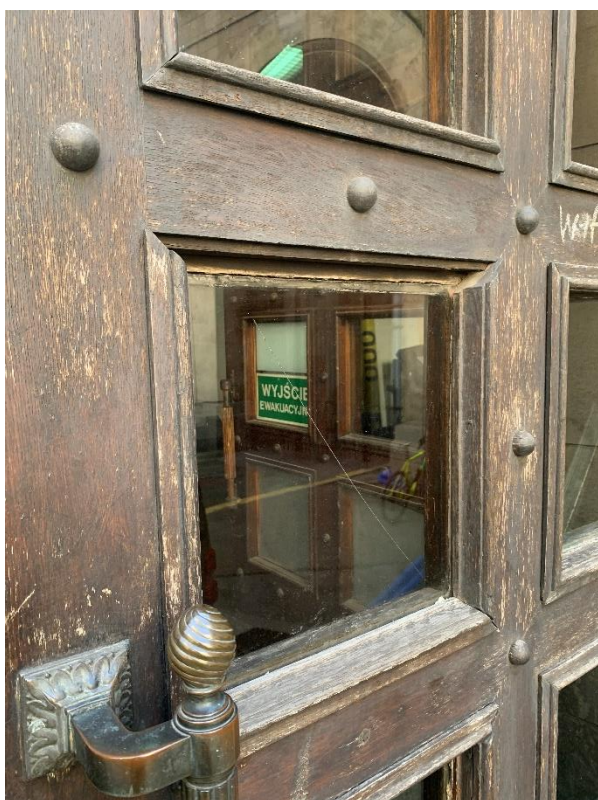
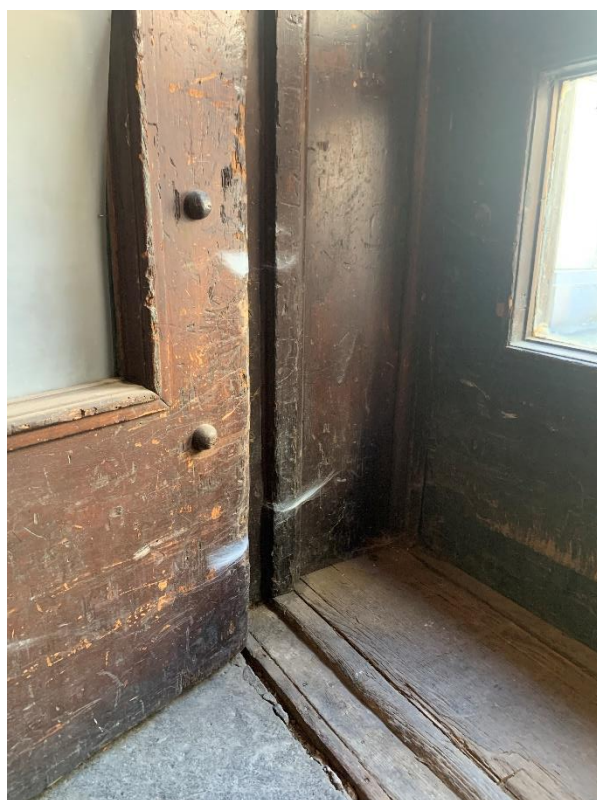
**Lokalizacja:** Warszawa, Plac Defilad 1, Pałac Kultury i Nauki, Narodowe Muzeum Techniki. Pomieszczenie nr 1.41 – komunikacja / magazyn od strony dziedzińca.

**Stan zachowania:** zabytkowa stolarka zachowana z wszystkimi oryginalnymi elementami dekoracji, skrzydła zewnętrzne wtórnie przemalowane; widoczne spękania struktury drewna, liczne uszkodzenia mechaniczne, w partii listew okapnikowych i dołów skrzydeł korozja biologiczna.

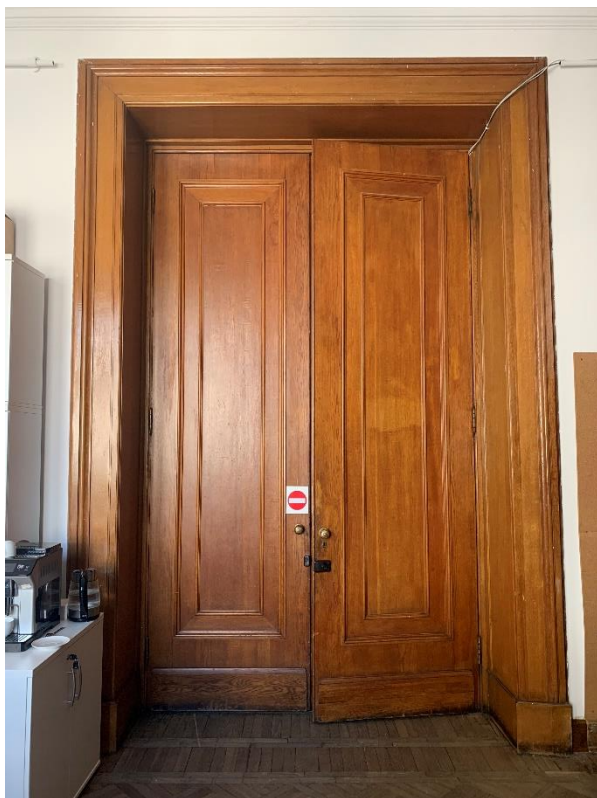
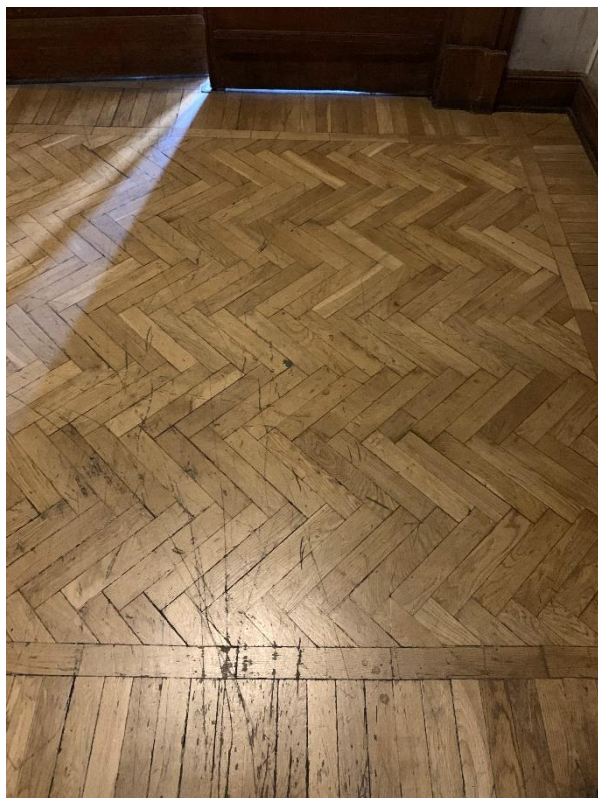
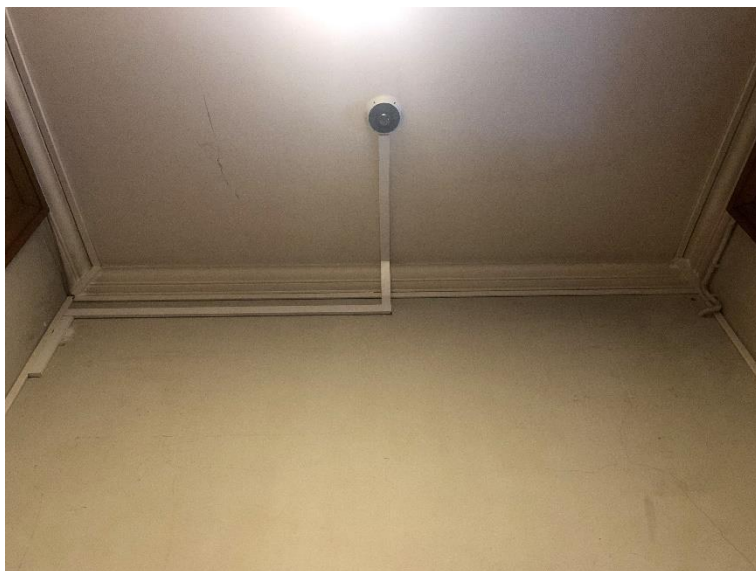
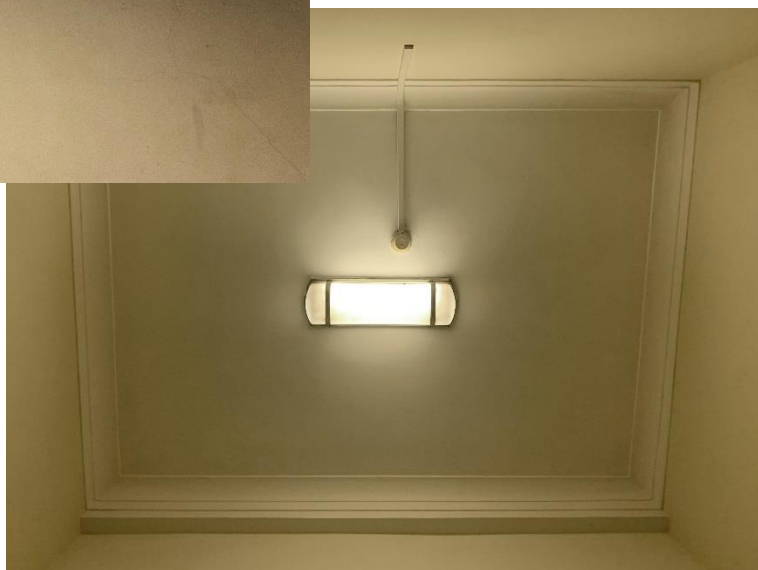
**Lokalizacja:** Warszawa, Plac Defilad 1, Pałac Kultury i Nauki, Narodowe Muzeum Techniki. Pomieszczenie nr 1.41 – komunikacja / magazyn od strony dziedzińca.

**Stan zachowania:** zabytkowa stolarka drewniana w postaci zdwojonych drzwi wahadłowych z zachowanymi oryginalnymi elementami okuć w postaci zawiasów, pochwytów, zamków i nitów; powierzchnia drewna silnie zabrudzona z licznymi uszkodzeniami typu mechanicznego; skrzydła zewnętrznie spękane z widoczną korozją biologiczną.

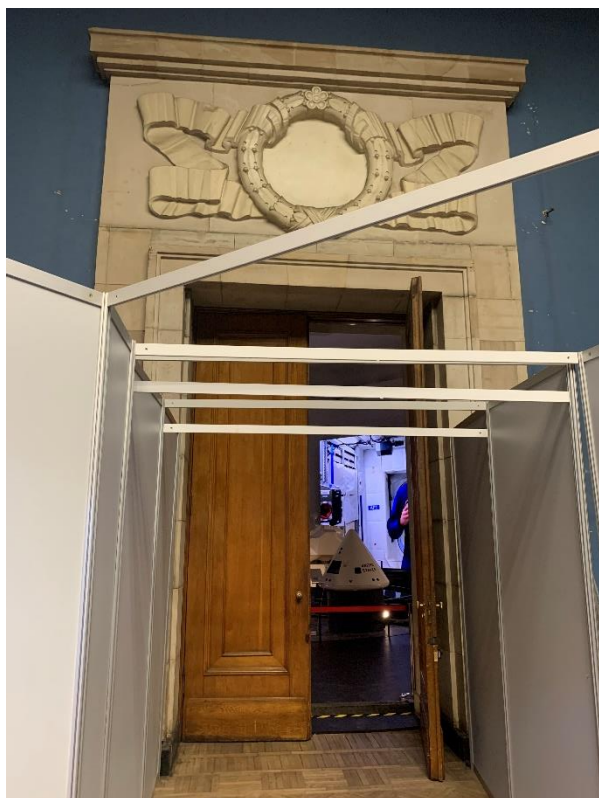
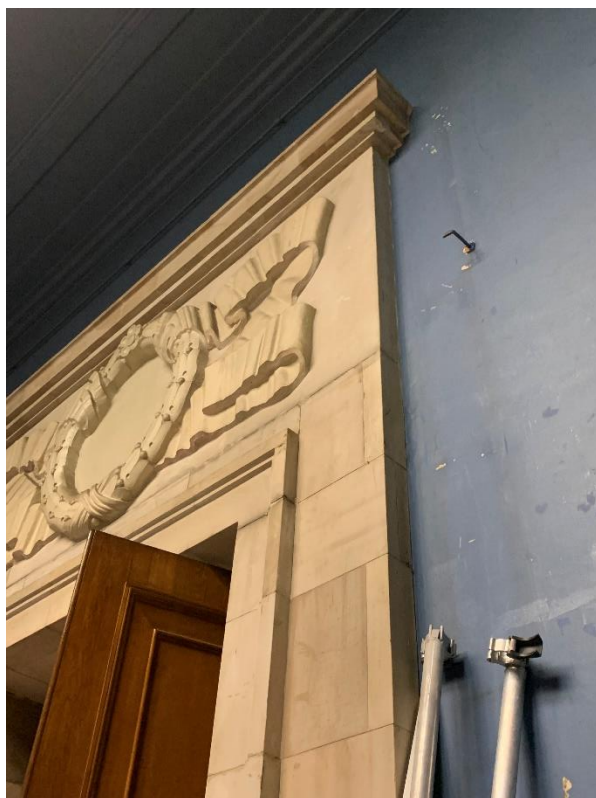
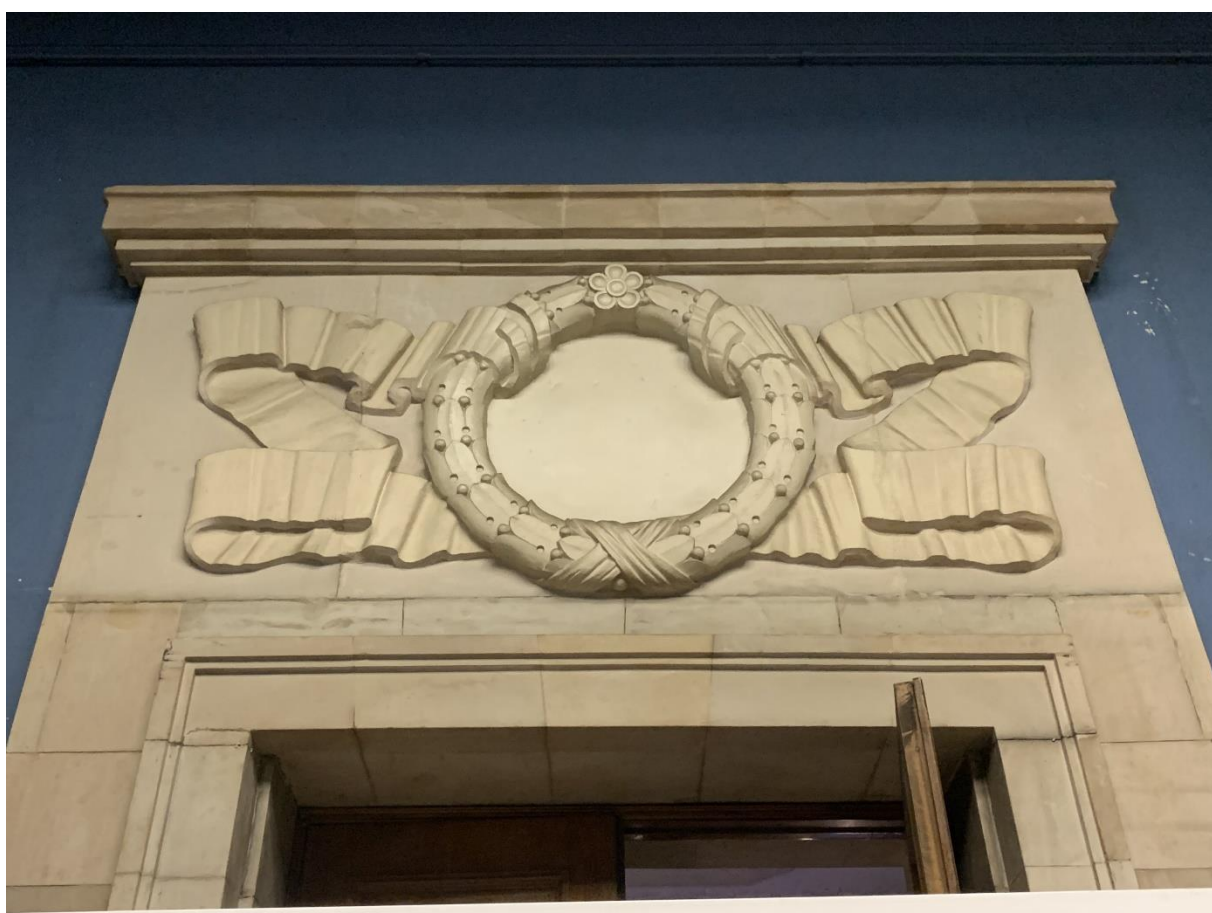
**Lokalizacja:** Warszawa, Plac Defilad 1, Pałac Kultury i Nauki, Narodowe Muzeum Techniki. Pomieszczenie nr 4.13 – sala wystawowa, portal wejściowy południowy.

**Stan zachowania:** portal wykonany z piaskowca nosi ślady powierzchniowych zabrudzeń i zakurzenia; widoczne wtórne uzupełnienia spoinowania.

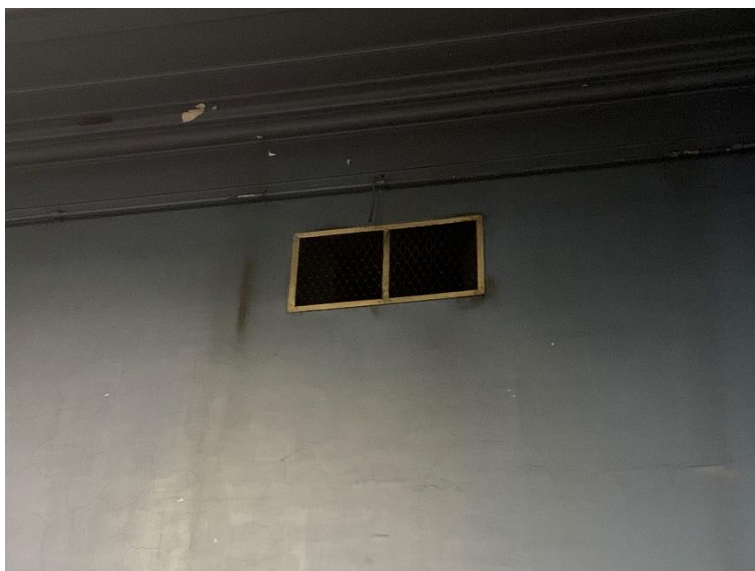
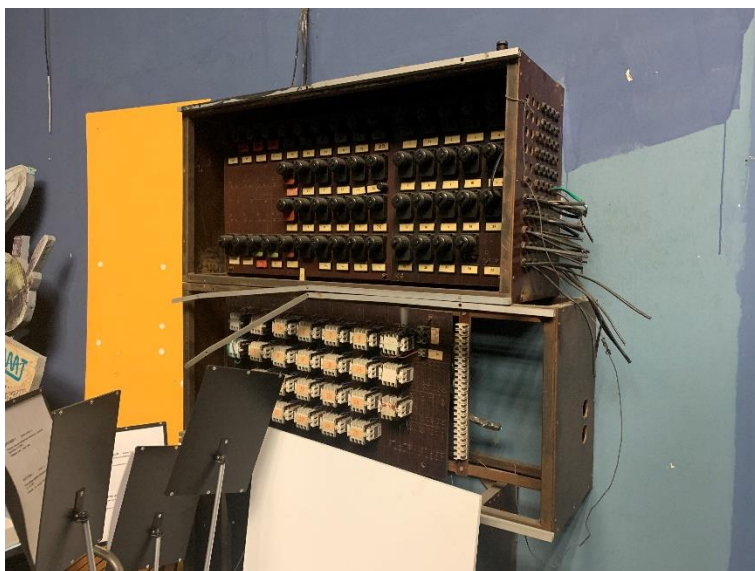
**Lokalizacja:** Warszawa, Plac Defilad 1, Pałac Kultury i Nauki, Narodowe Muzeum Techniki. Pomieszczenie nr 4.13 - sala wystawowa, portal wejściowy południowy.

**Stan zachowania:** lico ścian i sufit z profilowaną fasetą zabrudzone i zakurzone; występuje drobna siatka spękań; farba miejscami łuszczy się i odpada; zachowane zabytkowe elementy wyposażenia oświetlenia, kratki wentylacji i rozdzielnia elektryczna – do zachowania/konserwacji.

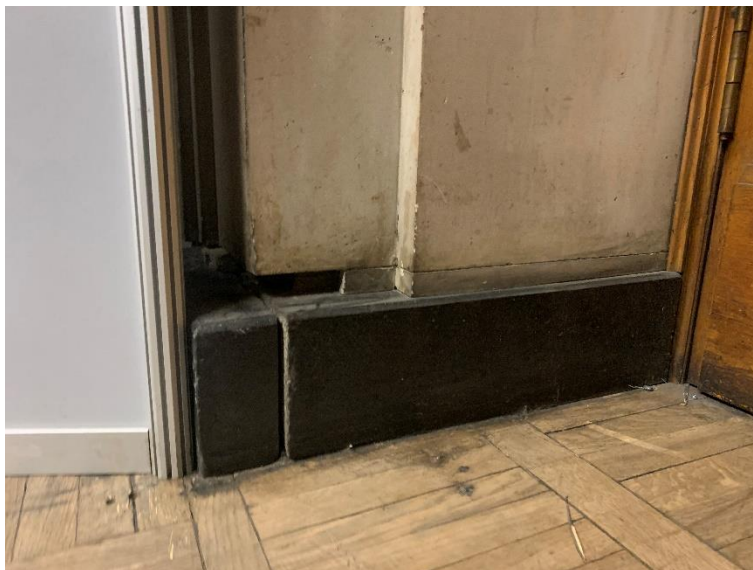
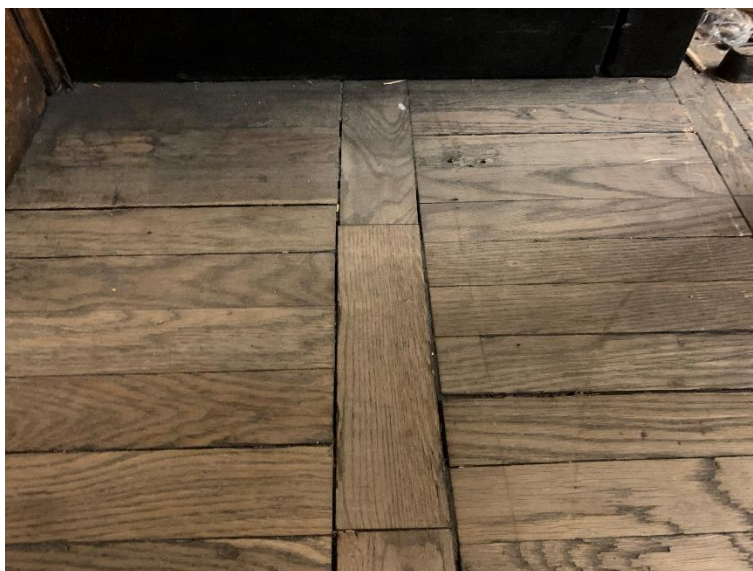
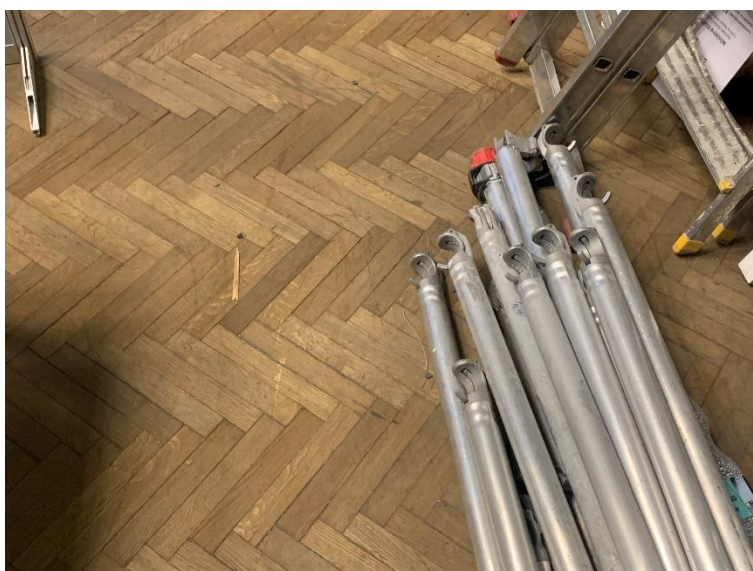
**Lokalizacja:** Warszawa, Plac Defilad 1, Pałac Kultury i Nauki, Narodowe Muzeum Techniki. Pomieszczenie nr 4.13 - sala wystawowa, portal wejściowy południowy.

**Stan zachowania:** dębowy parkiet podłogowy układany w jodełkę z bordiurą oraz listwa przypodłogowa z licznymi uszkodzeniami powstałymi w skutek intensywnej eksploatacji i niewłaściwej pielęgnacji.

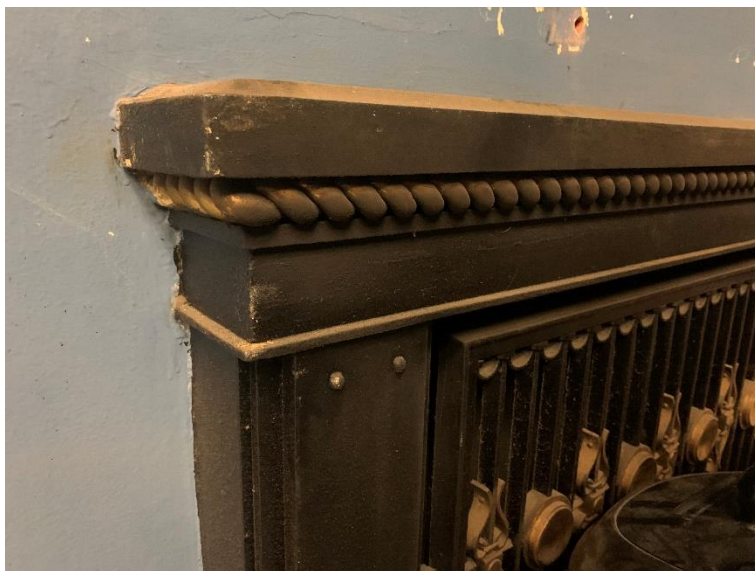
**Lokalizacja:** Warszawa, Plac Defilad 1, Pałac Kultury i Nauki, Narodowe Muzeum Techniki. Pomieszczenie nr 4.13 - sala wystawowa, portal wejściowy południowy.

**Stan zachowania:** osłony kaloryfera są oryginalnym elementem wyposażenia pomieszczenia; detale zostały wykonane z drewna i metalowej [stal, mosiądz, miedź] kratownicy; całość elementów jest zabrudzona z licznymi, drobnymi uszkodzeniami typu mechanicznego.
