# EKSPERTYZA TECHNICZNA

**Termomodernizacja trzech budynków szkolnych w gminie Zabrodzie.**

**Ekspertyza techniczna na potrzeby możliwości wykonania prac termomodernizacyjnych Szkoły Podstawowej w Dębinkach**

**Szkoła Podstawowa w Dębinkach,  
Dębinki, ul. Norwida 26, 07-230 Zabrodzie**

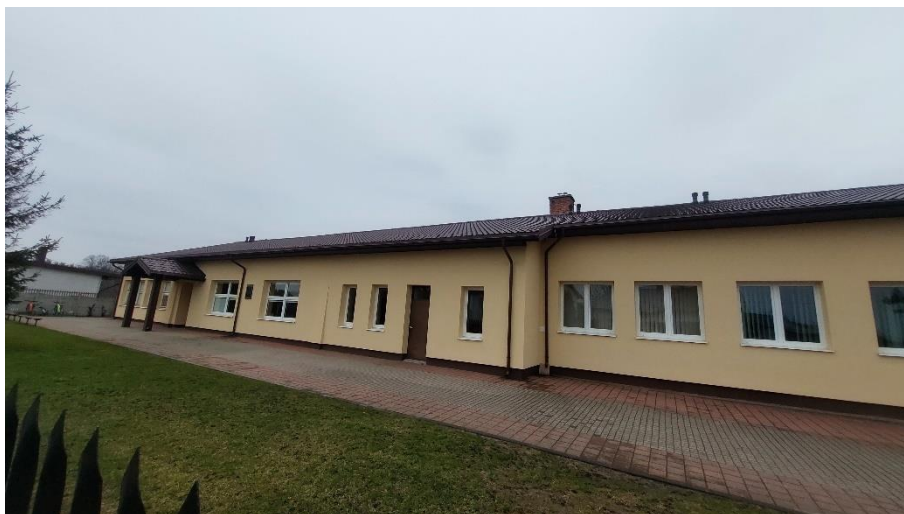
Rys. 3.3 Widok elewacji frontowej.

Stara część rozplanowana została na rzucie litery „L” o wymiarach 11,70x29,40 m i 11,60x33,70 m. W starej części zlokalizowano sale lekcyjne wraz z zapleczem socjalno-administracyjnym. Stara część jest obiektem niepodpiwniczonym o jednej kondygnacji nadziemnej wraz z poddaszem nieużytkowym. W północnej części zlokalizowano obiekt o dwóch kondygnacjach nadziemnych. Do pierwotnego budynku dobudowano łącznik prowadzący do sali gimnastycznej. Łącznik rozplanowano na rzucie prostokąta o wymiarach ok. 9,44/17,43x18,50 m. Do łącznika przylega sala gimnastyczna o wymiarach rzutu ok. 11,66x23,80 m. Zarówno łącznik jak i sala gimnastyczna to obiekty jednokondygnacyjne, niepodpiwniczone.

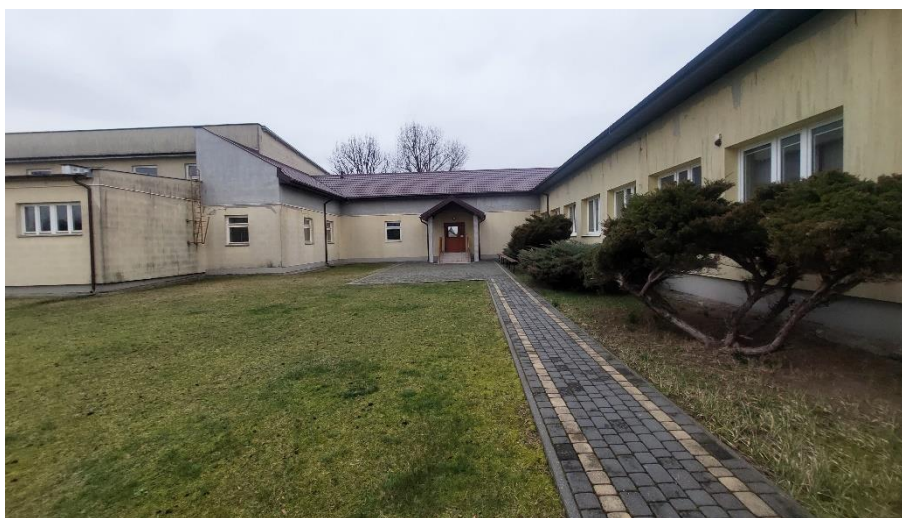
Rys. 3.7 Widoczny segment pierwotny oraz fragment zaplecza sali gimnastycznej

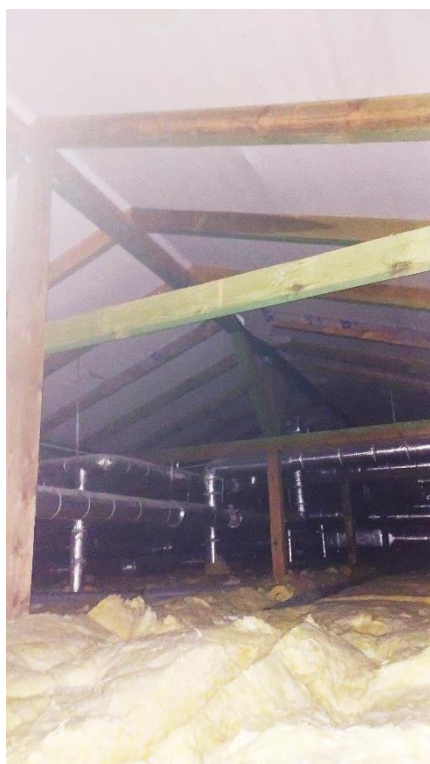
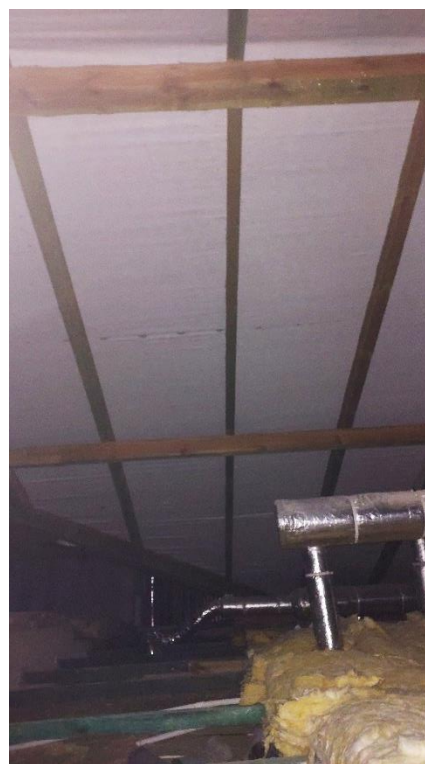
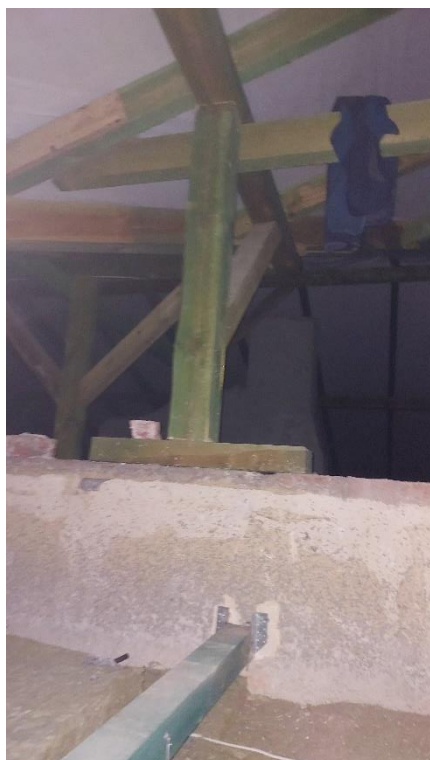
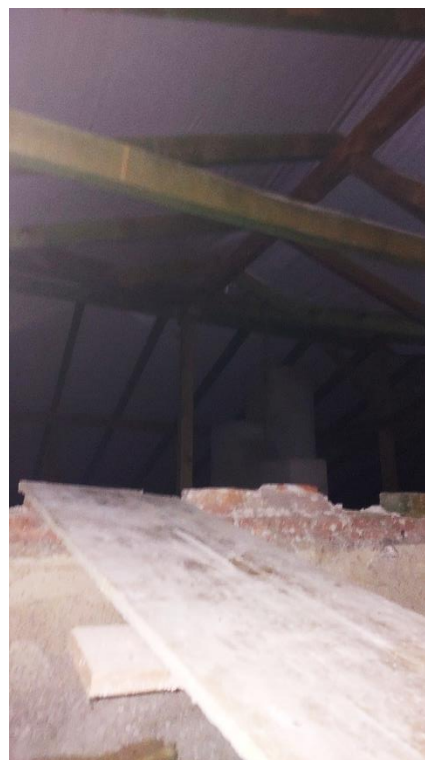
Zarówno starsza jak i nowsza część dachu ocieplona jest w poprzek wełnę mineralną ułożoną na stropie nad parterem. Brak ocieplenia pomiędzy krokiewmi. Dachy przykryto blachodachówką. Widok wybranych konstrukcji dachów oraz ocieplenia na stropie pokazano na rysunkach 4.7 do 4.10.

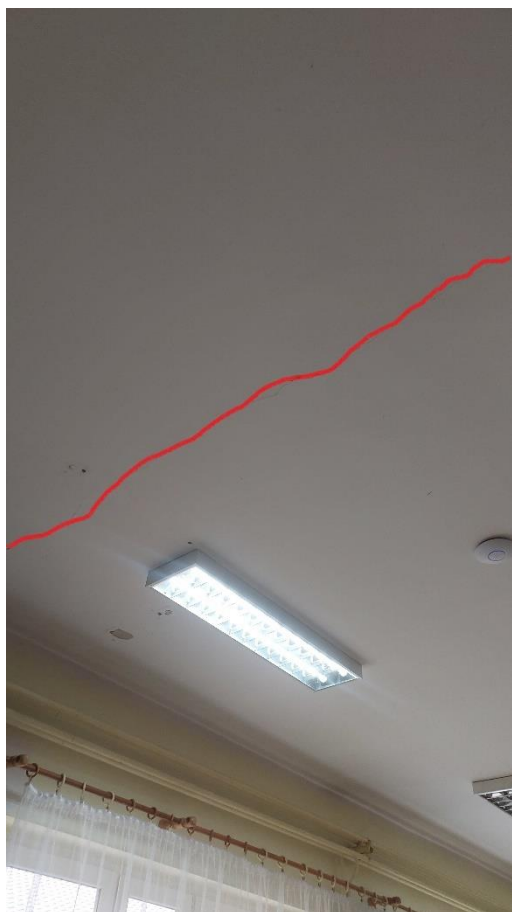
Zarysowania widoczne na stropie nie budzą niepokoju gdyż są to rysy powstałe na granicy płyt stropowych. Dodatkowo prace prowadzone w zakresie wymiany więźby

dachowej mogły przyczynić się do powstania nowych rys na łączeniu płyt.

Rys. 5.1 Widoczne zarysowanie na stropie

Rys. 5.2 Widoczne zarysowanie na stropie

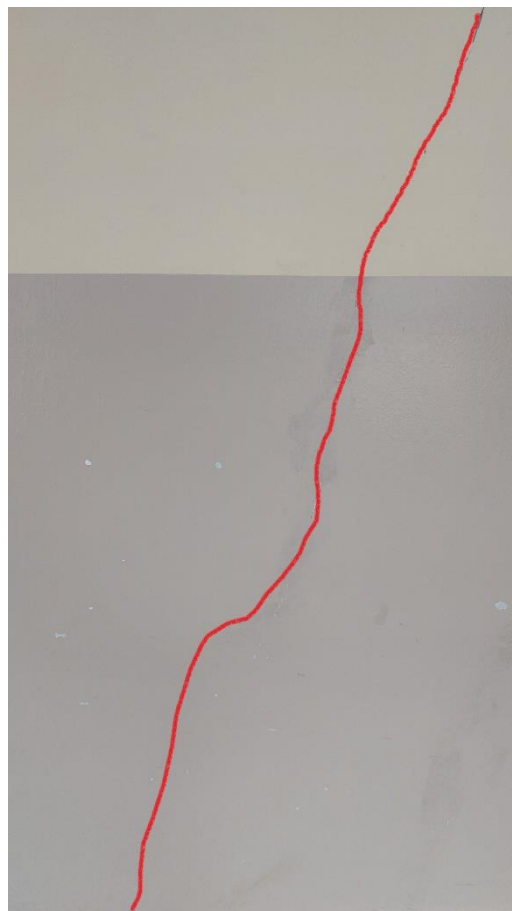
Widoczne zarysowania zarówno na ścianach wewnętrznych jak i zewnętrznych powstały na skutek przebudowy, rozbudowy i nadbudowy. Ze względu na zarysowania widoczne na ścianach nośnych w szczególności wewnętrznych zaleca się je obserwować, a przy najbliższych pracach remontowych zszyć, uzupełnić tynk i na

Rys. 5.3 Widoczne zarysowanie na  
ścianie konstrukcyjnej

Rys. 5.4 Widoczne zarysowanie na  
ścianie konstrukcyjnej

Rys. 5.5 Widoczne zarysowanie na  
ścianie konstrukcyjnej

Na podstawie wizji lokalnej stwierdzono, że stan konstrukcji jest dostateczny. Ze względu na prowadzone prace w zakresie rozbudowy, nadbudowy oraz przebudowy w obiekcie stwierdzono liczne zarysowania powstałe na skutek zmiany układu obciążeń bądź prowadzonych prac. Aktualnie na podstawie rozmowy z Użytkownikiem stwierdzono, że powstałe zarysowania nie postępują. Zaleca się jednak je monitorować, a przy najbliższych pracach remontowych, zwłaszcza w zakresie zarysowań na ścianach nośnych, wykonać prace naprawcze poprzez zszycie rys.

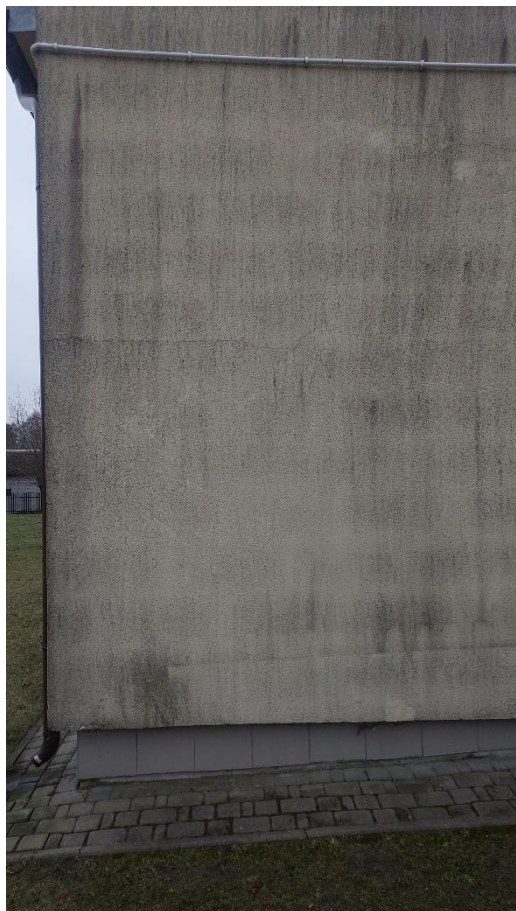
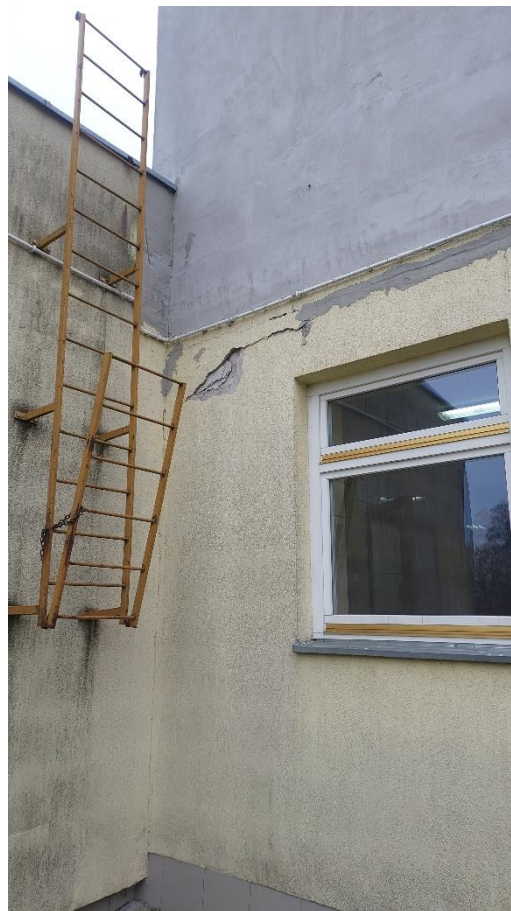
Rys. 5.9 Zarysowania na ścianie zewnętrznej

Rys. 5.10 Zarysowania na ścianie zewnętrznej
