# EKSPERTYZA MYKOLOGICZNA

drewnianych kiosków nad źródłami, z końca XIX w, położonych na terenie parku zdrojowego w Truskawcu zdroje: „Fryderyk”, „Bronisława” i „Józia”

Torosevycha Blvd, Truskavets, Lviv Oblast, Ukraina, 82200

Warszawa, listopad 2023r.

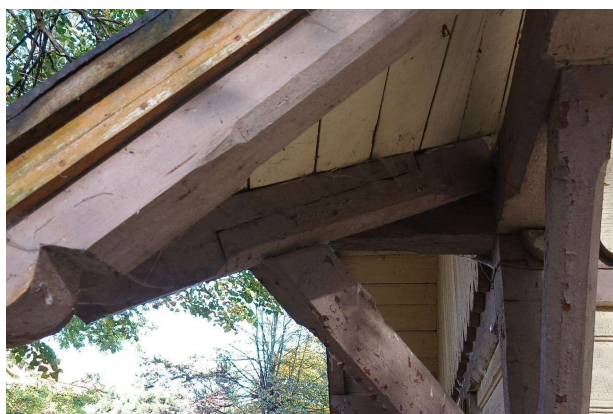
Fot. 22. Widoczne flekowanie i naprawy krokwi.

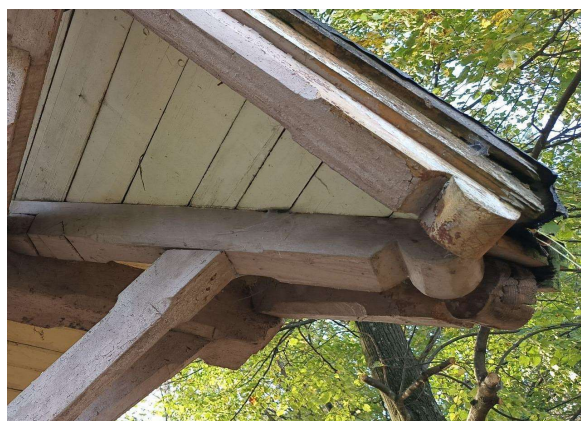
Fot. 23. Widoczne flekowanie i naprawy krokwi.

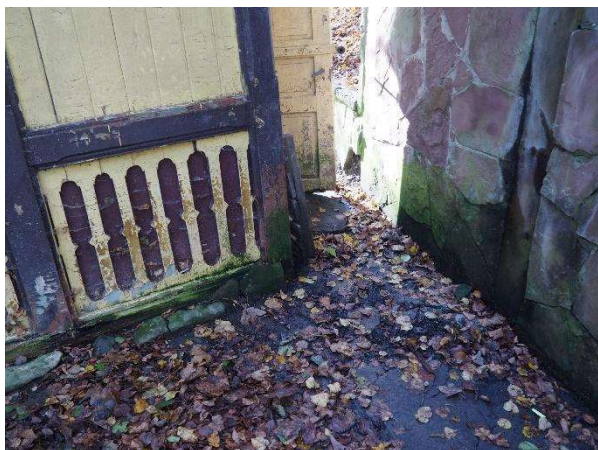
Fot.30. Spękania i zapadnięte fundamenty. Podwaliny i fragmenty słupów zniszczone w wyniku działania grzybów domowych. Brak izolacji poziomej. Duże skupiska liści i gruntu przykrywające fragmenty podwalin i fundamentów

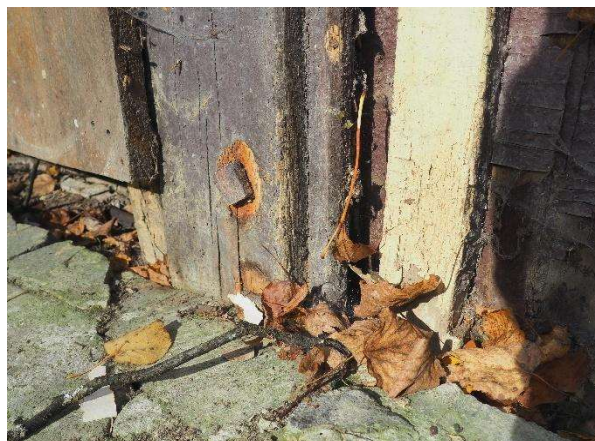
Fot. 37. Strefa wejścia do budynku. zarówno podwalina jak i drewniane elementy konstrukcji stykają się bezpośrednio z betonową posadzką w złym stanie technicznym.

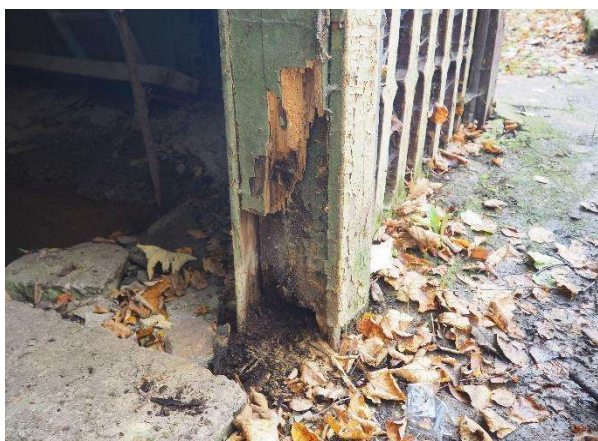
Fot. 38. Podwaliny i fundament zanurzony w gruncie. Warstwa błota i liści przykrywająca ściany w strefie przyziemia. Ościeżnica drzwi zniszczona w wyniku żerowania owadów ksylofagicznych i grzybów domowych.

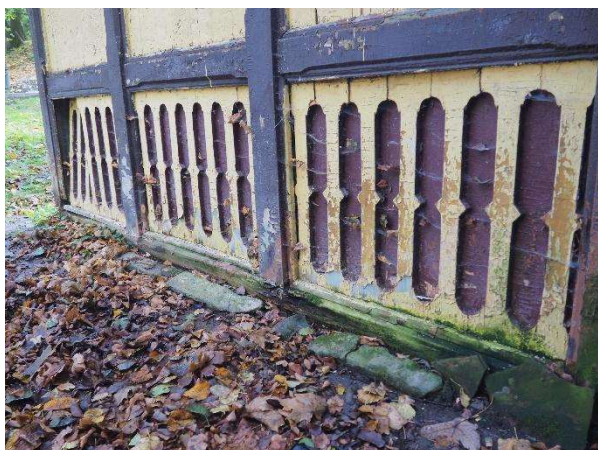
Fot. 40. Podwalina zagłębiona w gruncie i przykryta warstwą liści oraz błota.

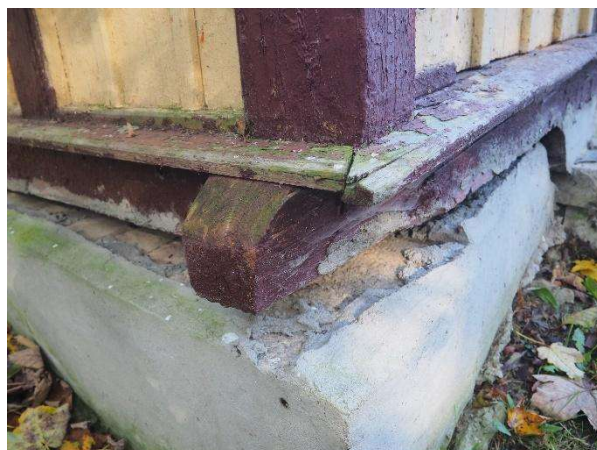
Fot. 61. Fragment oderwanego fundamentu w wyniku osunięcia gruntu pod nim. Widoczne skupiska glonów na okapniku osłaniającym podwalinę. Brak izolacji poziomej

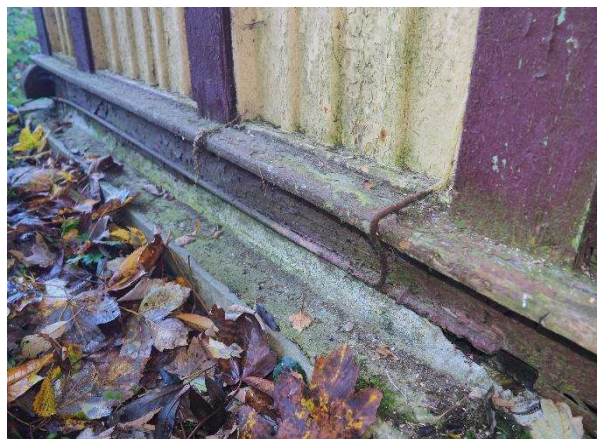
Fot. 63. Fundament zakryty gruntem i liśćmi. Brak izolacji poziomej. Rozkład brunatny podwaliny. Spękania i ubytki warstw malarskich.

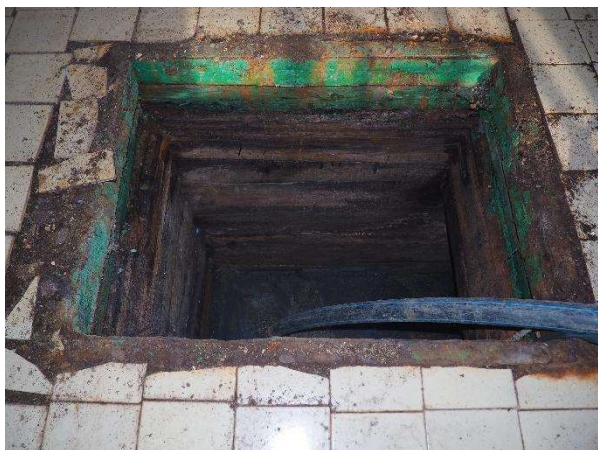
Fot. 78. Niezabezpieczony wjazd do studni.

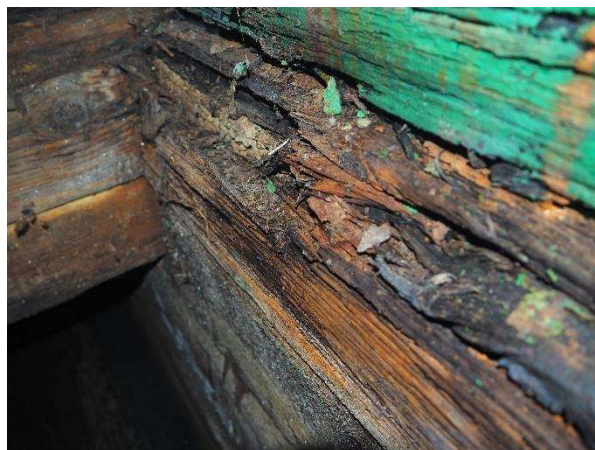
Fot. 79. Rozkład brunatny drewna cembrowiny w studni.

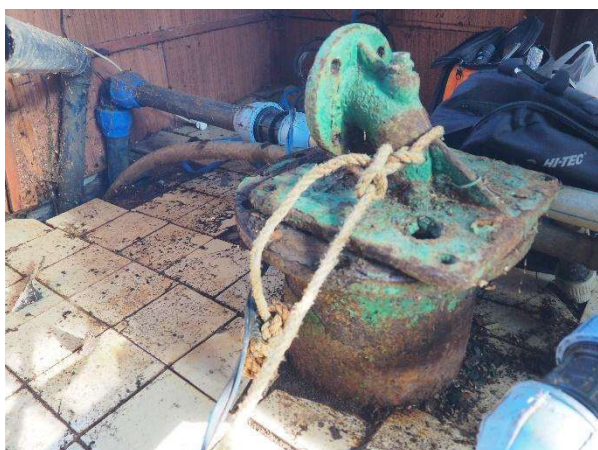
Fot. 82. Niedostateczny stan urządzeń w pomieszczeniu źródła.

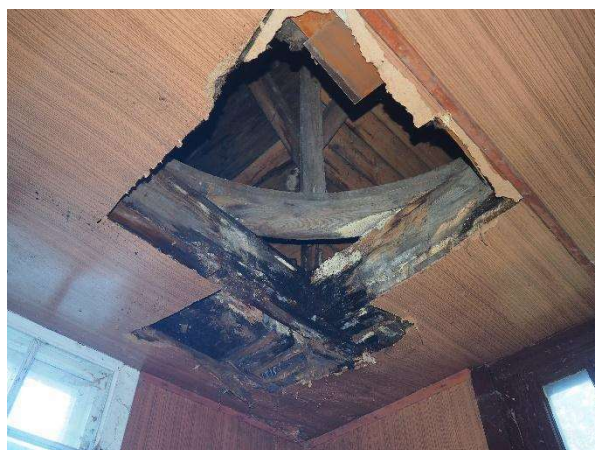
Fot. 83. Strop odsłonięty podczas wykonywania inwentaryzacji. Widoczne owocniki i grzybnia grzyba domowego.

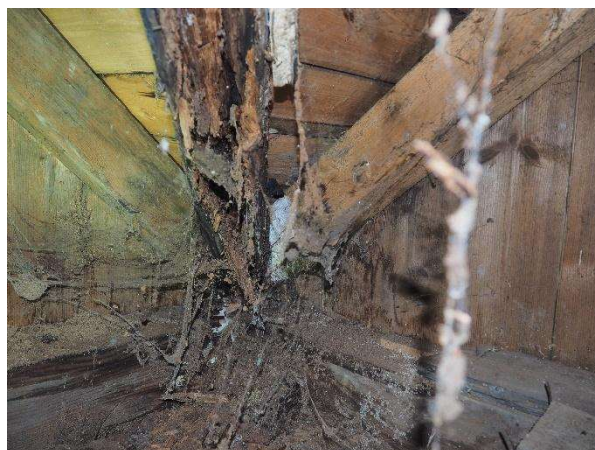
Fot. 87. Rozkład brunatny krokwi dachowej

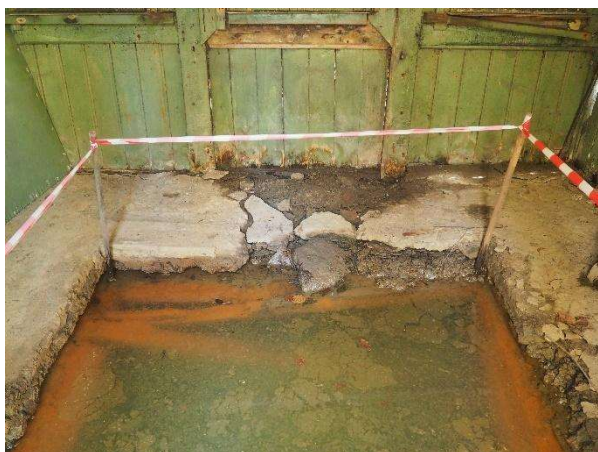
Fot. 94. Osunięcie posadzki betonowej do studni źródła.

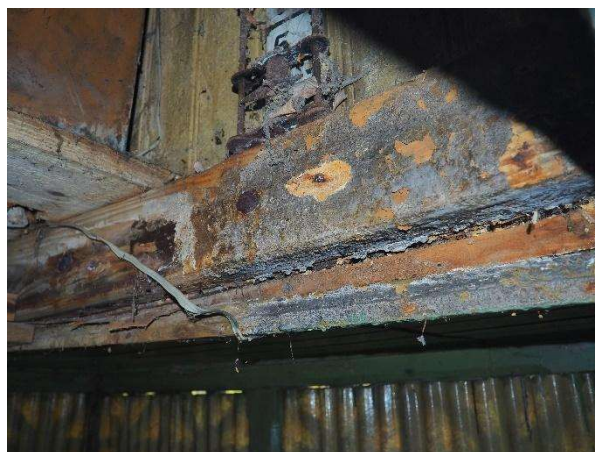
Fot. 95. Belka stropowa porażona przez grzyby domowe.

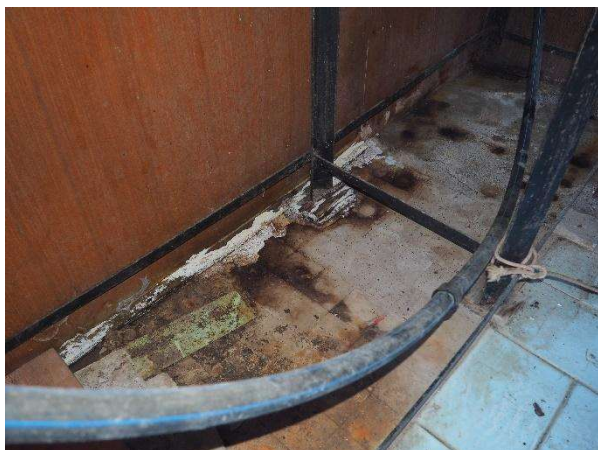
Fot. 100. Na podłodze i dolnej partii ścian widoczna biała grzybnia grzyba domowego.

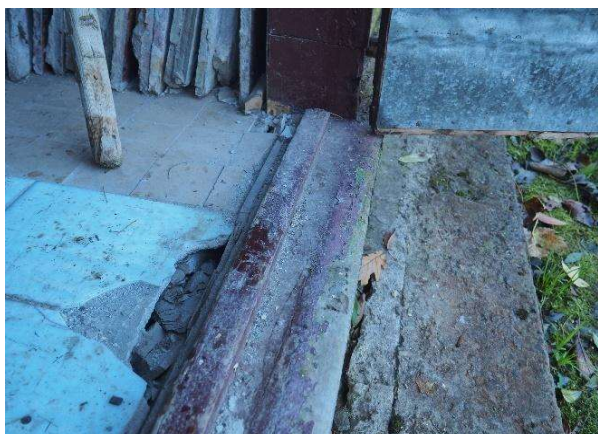
Fot. 102. Spękana posadzka betonowa. Między progiem i schodkiem zewnętrznym brak izolacji pionowej.

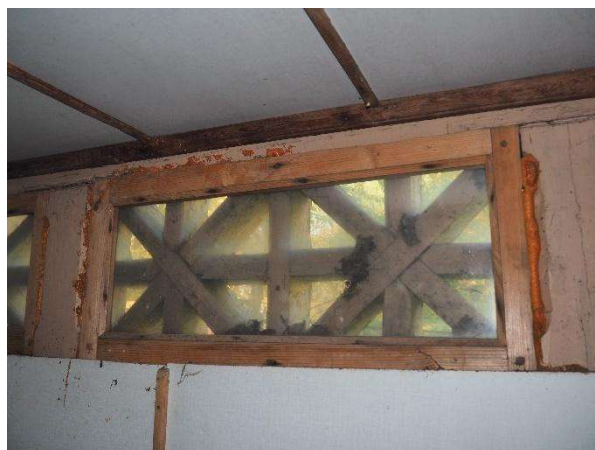
Fot. 103. Wtórne zabezpieczenie okna. Widoczna pianka poliuretanowa.

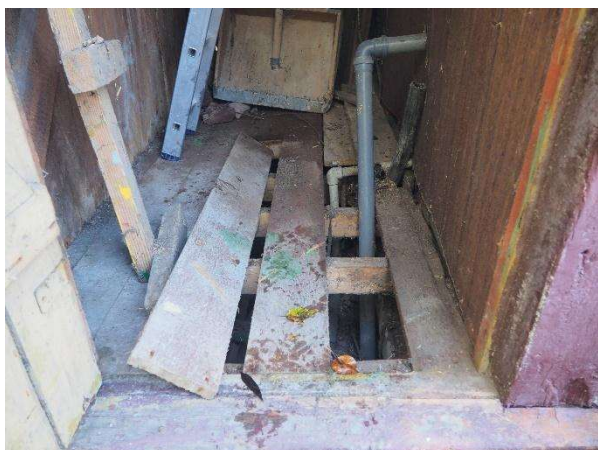
Fot. 104. Podłoga w tylnej części kiosku.

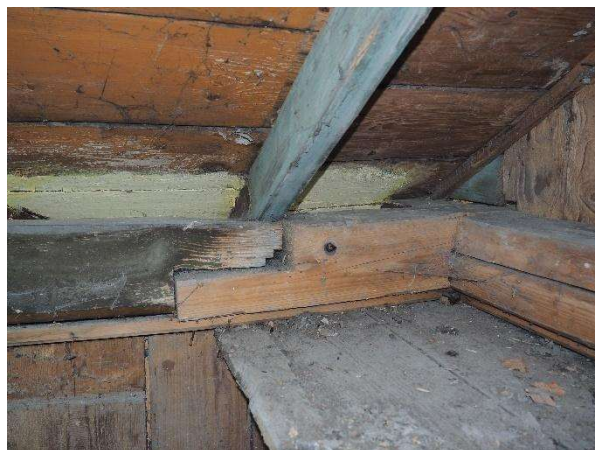
Fot. 107. Łączenie przybudówki z pierwotną bryłą budynku na poziomie belek stropowych.
