**EKSPERTYZA WSTĘPNA KIOSKÓW NAD ŹRÓDELKAMI „FERDYNAND”, „BRONISŁAWA”, „JÓZIA”  
W TRUSKAWCU NA TERYTORIUM UKRAINY**

**ADRES OBIEKTU:** Park Adamówka, 82200 Truskawiec, okręg lwowski, Ukraina

## **Ekspertyza wstępna kiosków na źródłkami w miejscowości Truskawiec na terytorium Ukrainy**

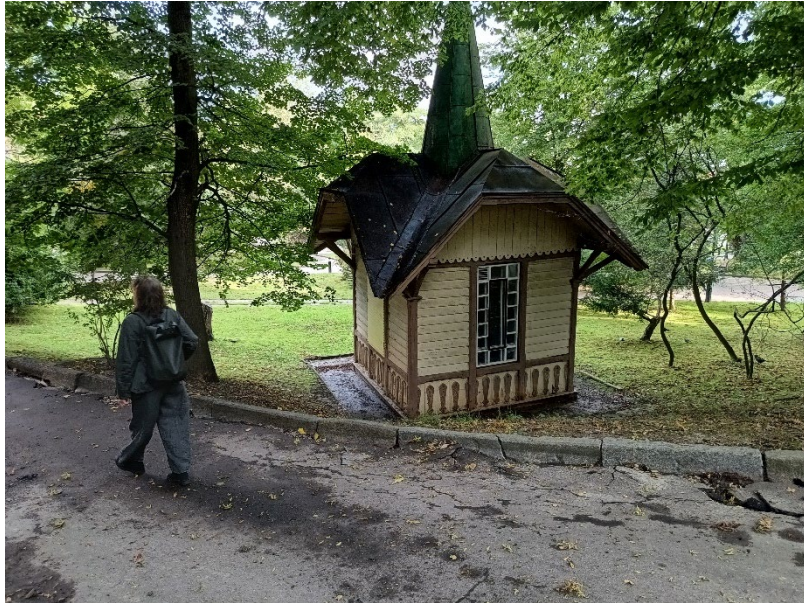
*Fot 2. "Ferdynand" fot. E. Wilbik 2023*

Ferdynand to kiosk na rzucie kwadratu o wymiarach 3,8m x 3,8m w stylu nawiązującym do architektury szwajcarskiej. Budynek w konstrukcji szkieletowej z polami wypełnionymi pionowym deskowaniem. Dach wielospadowy. Budynek posadowiony na podwalinie dębowej. Budynek zbudowany prawdopodobnie z drewna sosnowego.

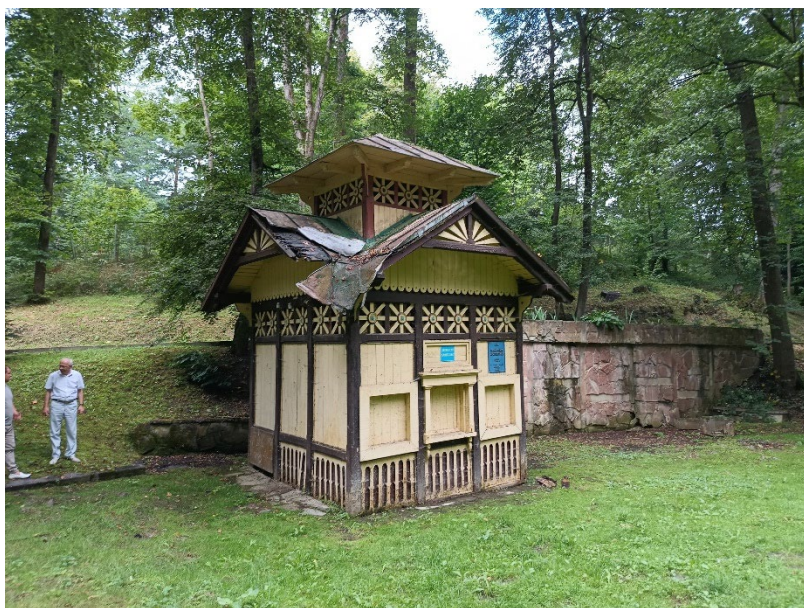
*Fot 3. "Bronisława" fot. E. Wilbik 2023*

Bronisława to kiosk na rzucie kwadratu o wymiarach podstawy 3,8m x 3,8m w stylu nawiązującym do architektury szwajcarskiej. Budynek w konstrukcji szkieletowej z polami wypełnionymi pionowym deskowaniem. Dach wielospadowy. Budynek posadowiony na podwalinie dębowej. Budynek zbudowany prawdopodobnie z drewna sosnowego.

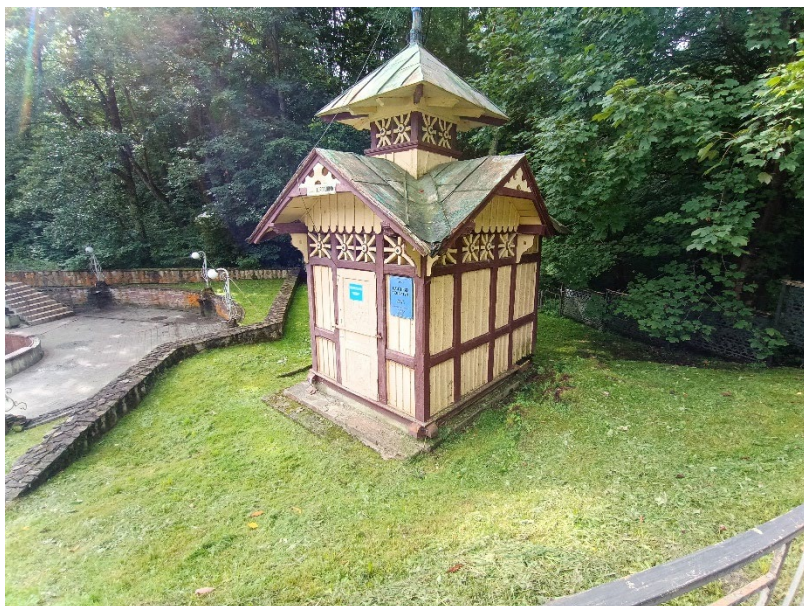
*Fot 4 "Józia" fot. E. Wilbik 2023*

Józia to kiosk na rzucie kwadratu o wymiarach 3,8m x 3,8m w stylu nawiązującym do architektury szwajcarskiej. Dach wielospadowy. Budynek posadowiony na podwalinie dębowej. Budynek w konstrukcji szkieletowej z polami wypełnionymi pionowym deskowaniem. Budynek zbudowany prawdopodobnie z drewna sosnowego.
