## EKSPERTYZA TECHNICZNA

| NAZWA ZAMIERZENIA BUDOWLANEGO | ROZBUDOWA, NADBUDOWA, PRZEBUDOWA I REMONT BUDYNKU SZKOŁY PODSTAWOWEJ W LUCIENIU WRAZ Z NIEZBĘDNA INFRASTRUKTURĄ | |
| ADRES OBIEKTU BUDOWLANEGO | NR EWID. 16/12<br>LUCIEŃ 46<br>GMINA GOSTYNIN | |

7 maj 2025 r.  
aktualizacja – 27 czerwca 2025 r.

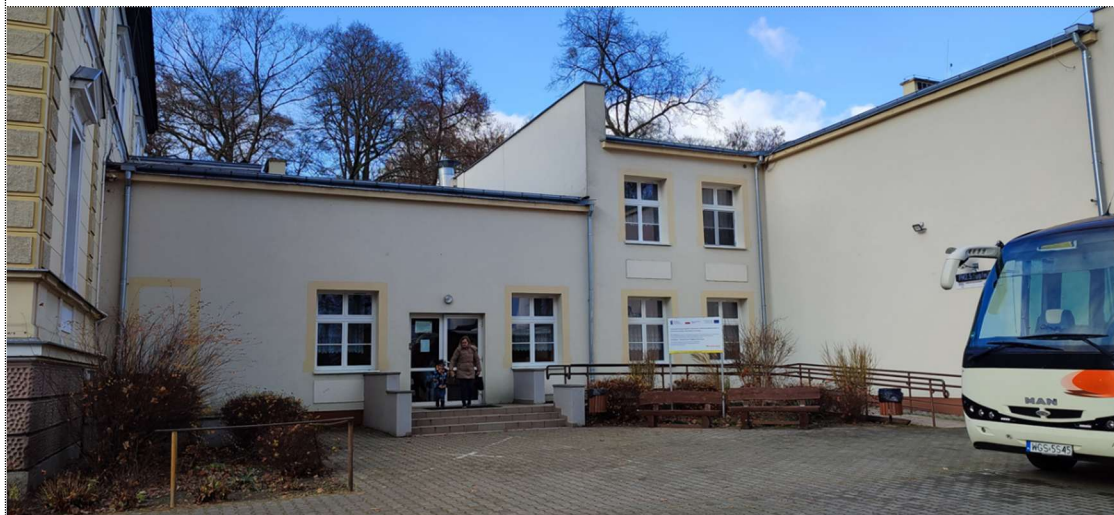
Fot. 6. Widok na elewację południowo – wschodnią części niezabytkową. Widoczne opaski okienne wykonane za pomocą wykorzystania innego odcienia powłoki malarskiej. Styropianowe detale architektoniczne.

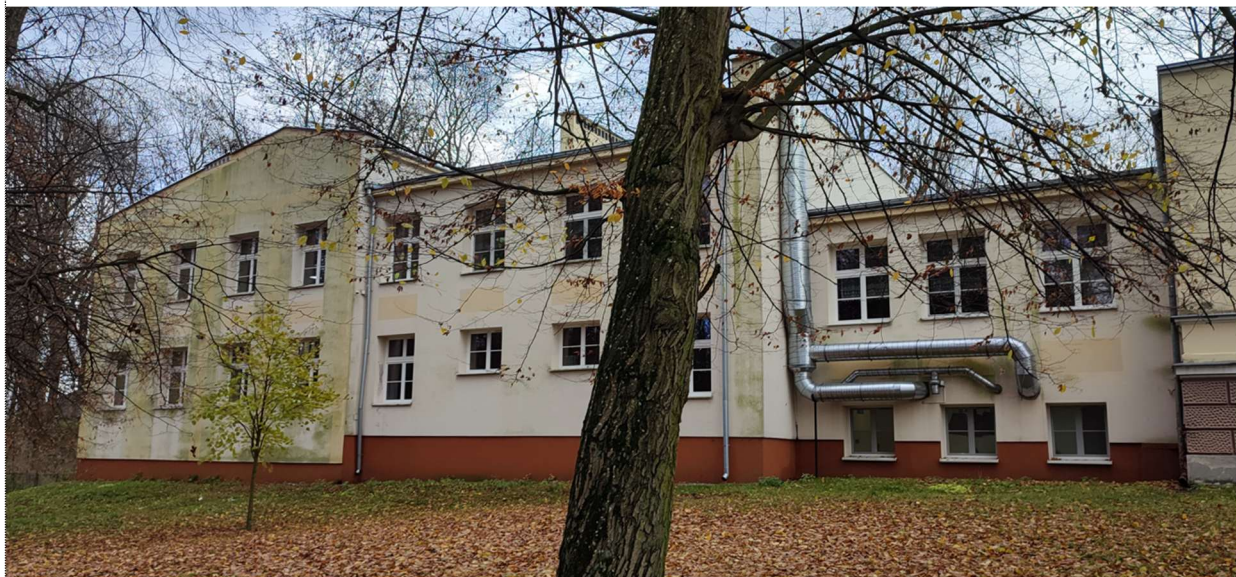
Fot. 9. Część dobudowana do zabytkowej szkoły – widok od strony północno - zachodniej. Od lewej sala gimnastyczna 1 kondygnacja, część 2 kondygnacyjna. Widoczny równy podział. Widoczny zielony nalot na elewacji.

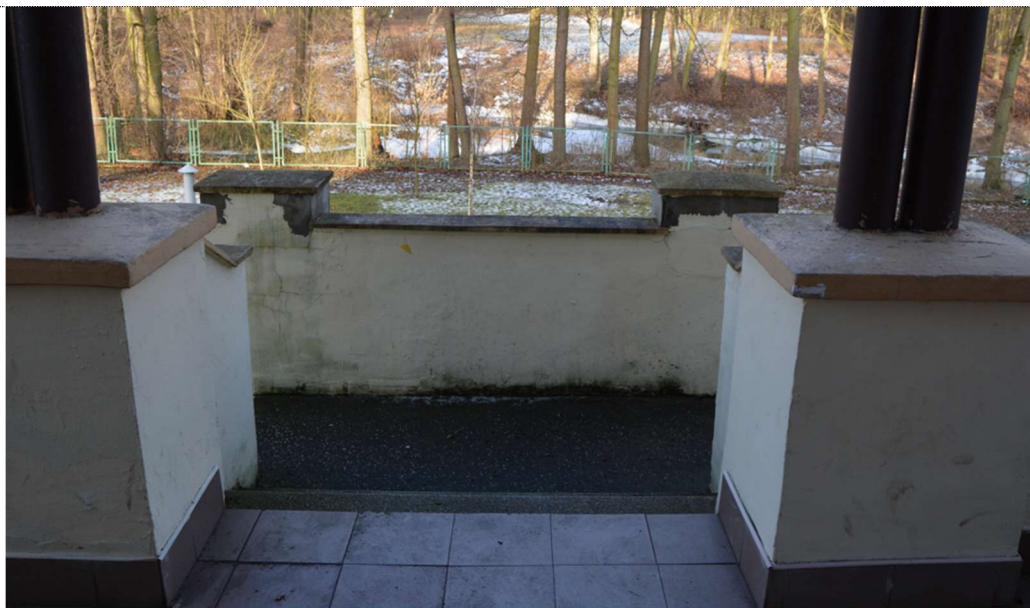
Fot. 14. Widok z werandy. Widoczne naprawy prowizoryczne, porażenia biologiczne, odspojenia tynku.

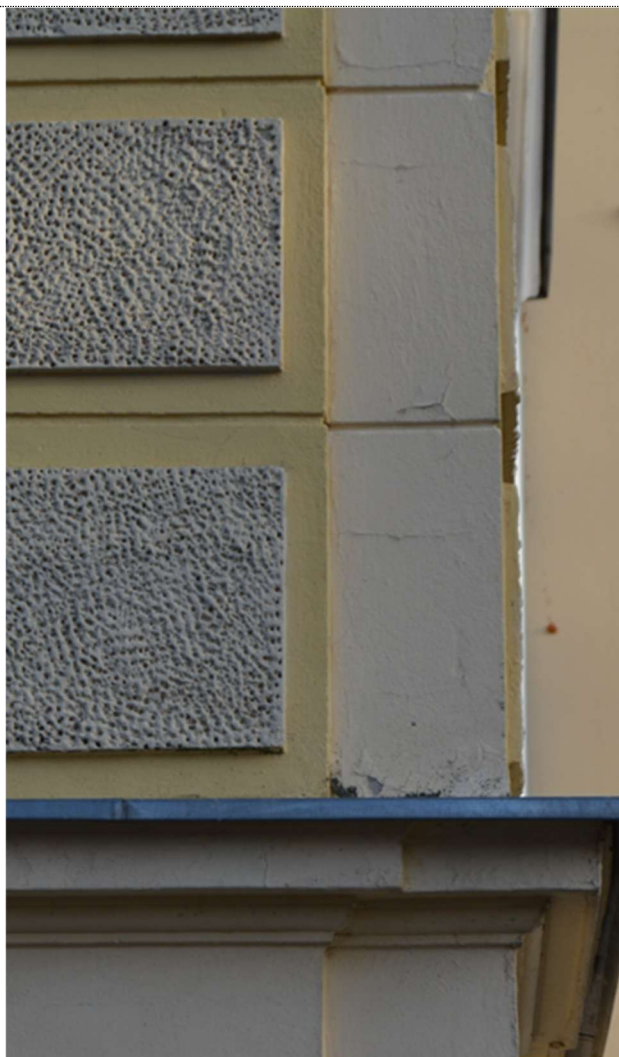
Fot. 39. Elewacja południowo-zachodnia. Widoczne spękania powłoki malarskiej.

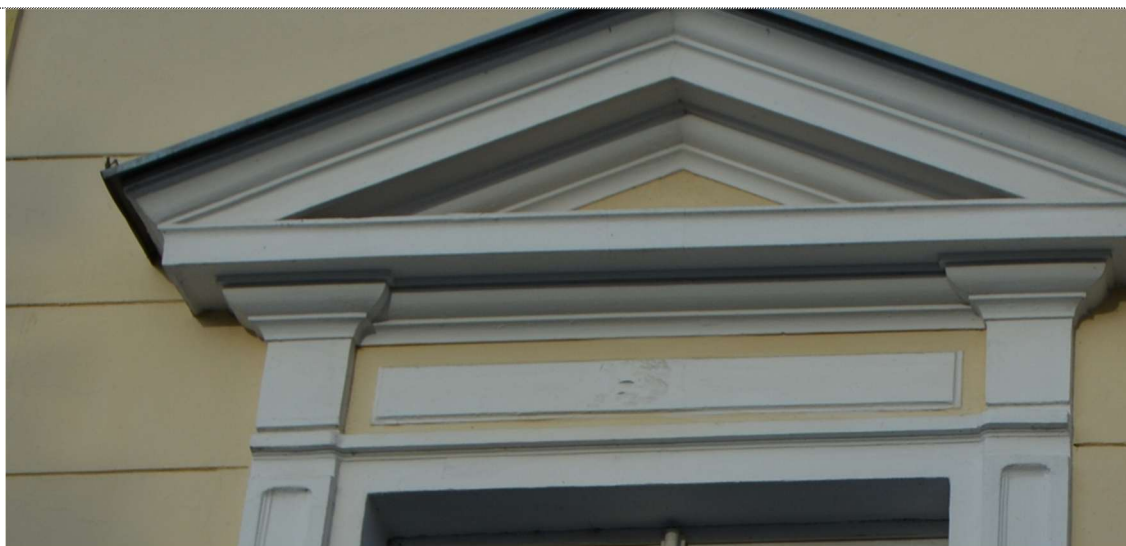
Fot. 41. Widoczne spękania, odspojenia. Elewacja południowo-wschodnia.

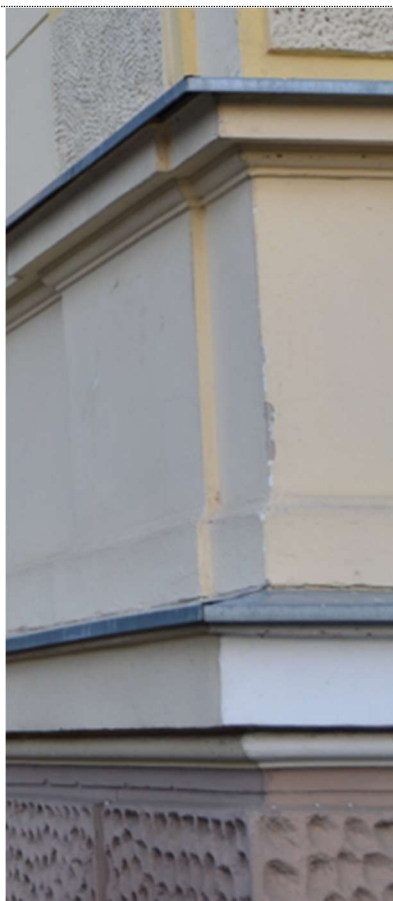
Fot. 51. Widoczne odprysnięcie powłoki malarskiej.

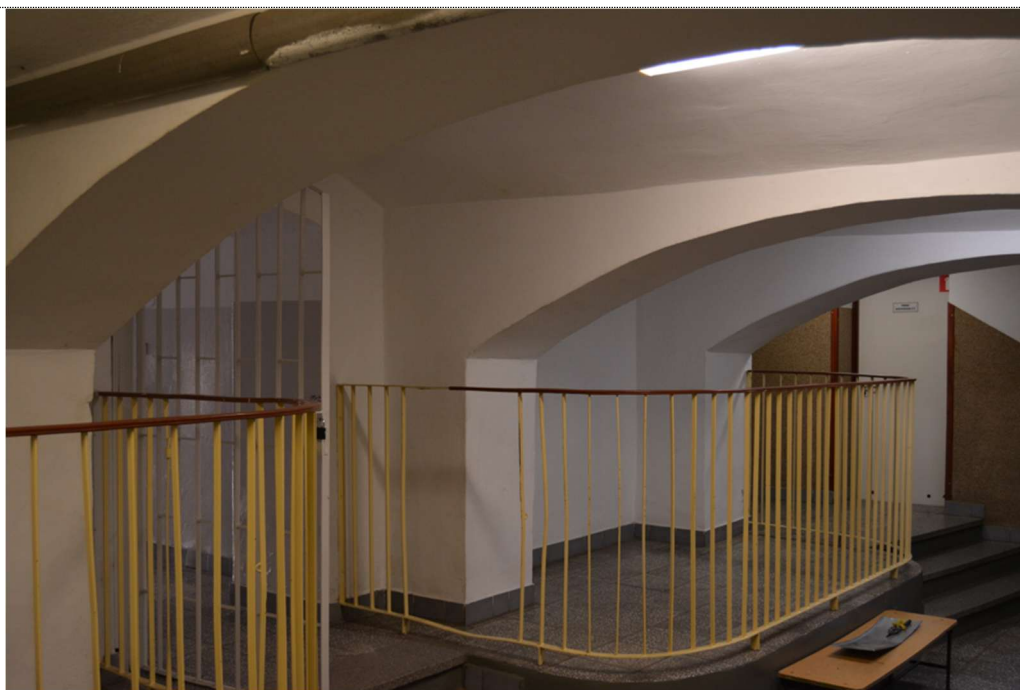
Fot. 58. Poziom niskiego parteru. Widok na szatnię. Wykończenie podłogi płytkami lastryko. Widoczne liczne zmiany poziomów posadzki.

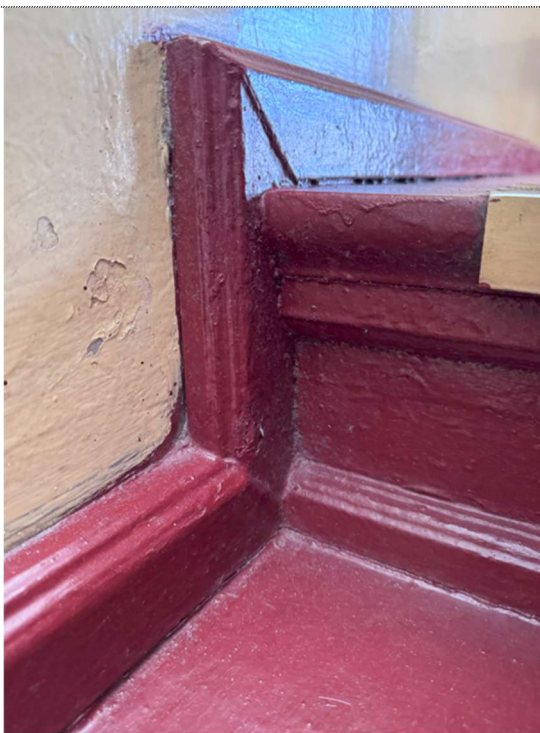
Fot. 68. Widok klatka schodowa A, poziom wysoki parter. Widoczne odprysnięcia powłoki malarskiej. Detal trepów schodowych (stopnica i podstopnica oraz cokolik).

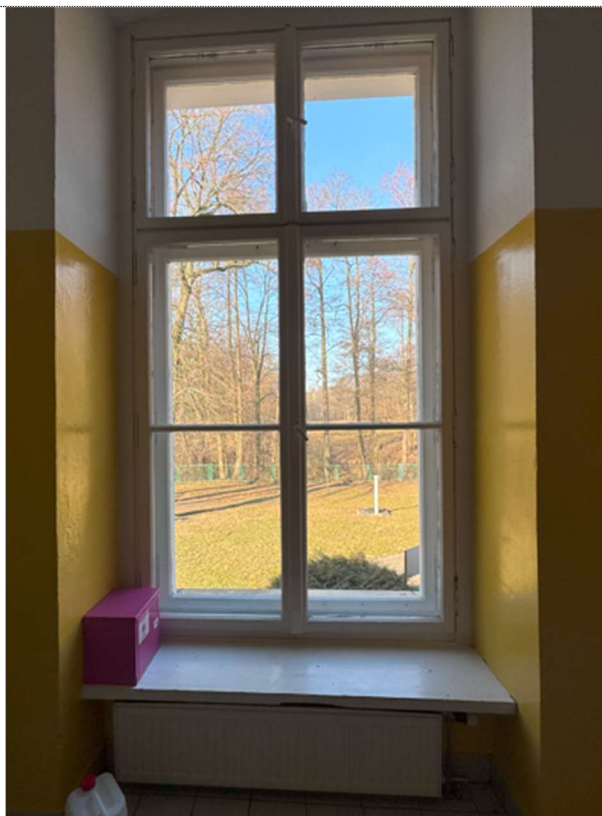
Fot. 73. Widok na okno w toalecie pom. ozn.0.5 oraz 0.6. Wysokość parapetu nie spełnia obecnych wymogów.

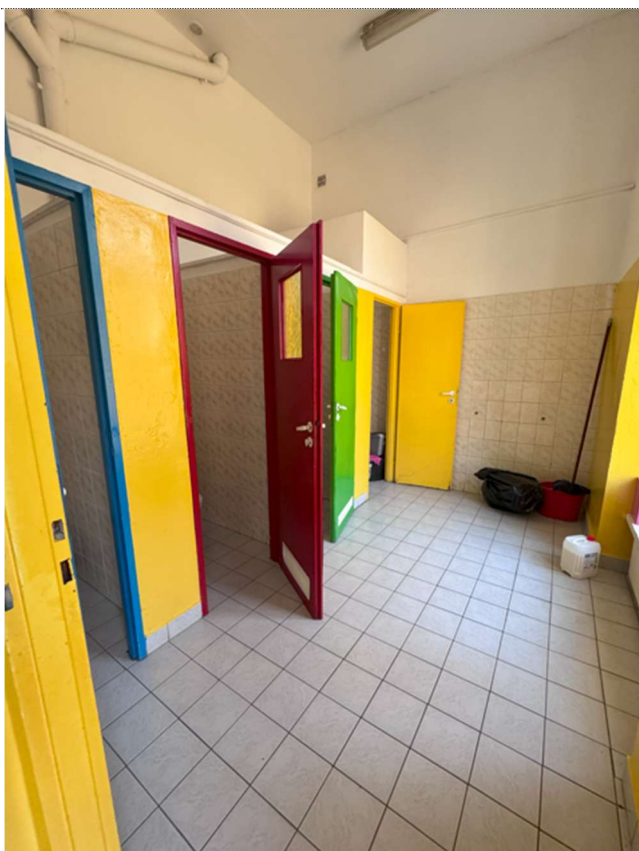
Fot. 74. Poziom wysokiego parteru – toaleta – widok na kabiny. Brak drzwi pomiędzy toaletą a przedsionkiem.

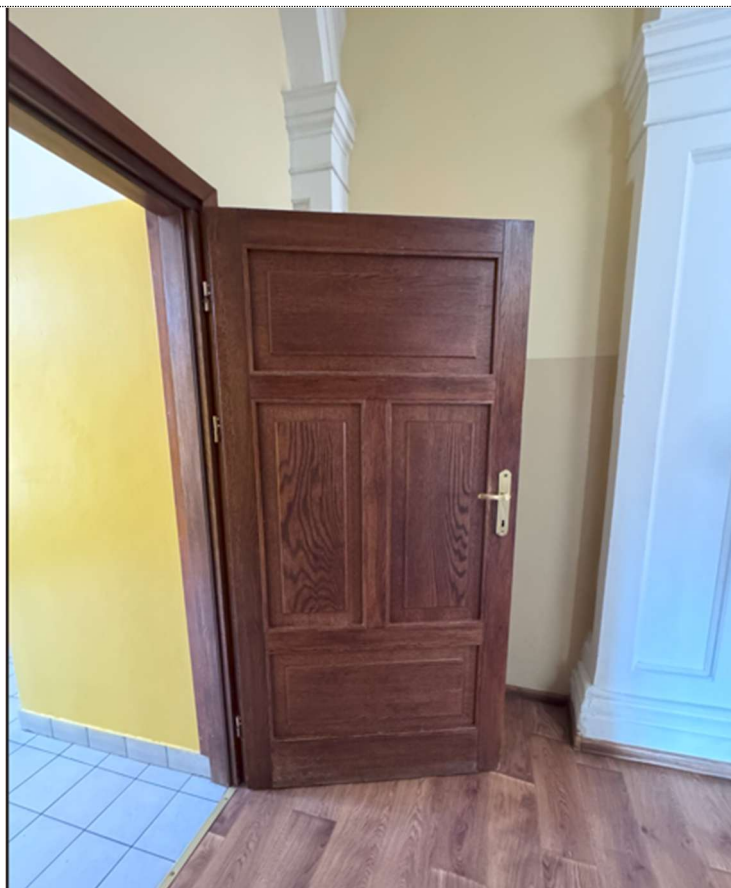
Fot. 91. Poziom wysokiego parteru DR2 – drzwi drewniane renowacja lub rekonstrukcja.

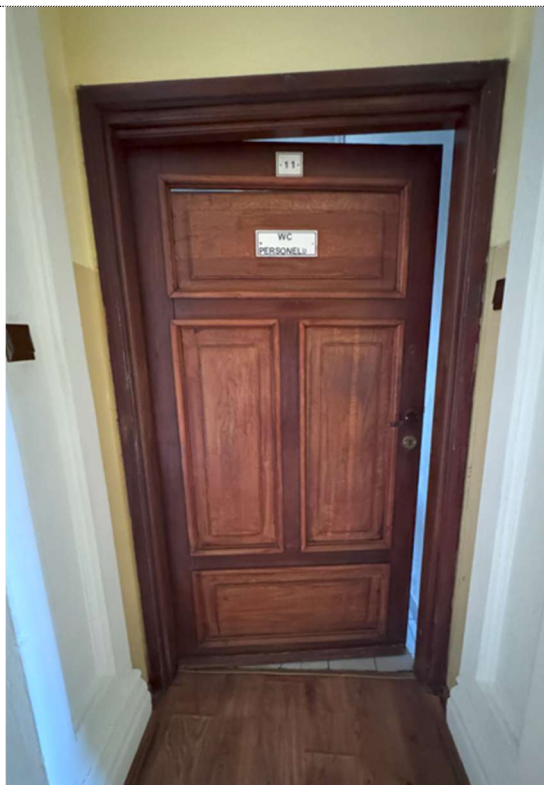
Fot. 92. Poziom wysokiego parteru DR3– drzwi drewniane renowacja lub rekonstrukcja.

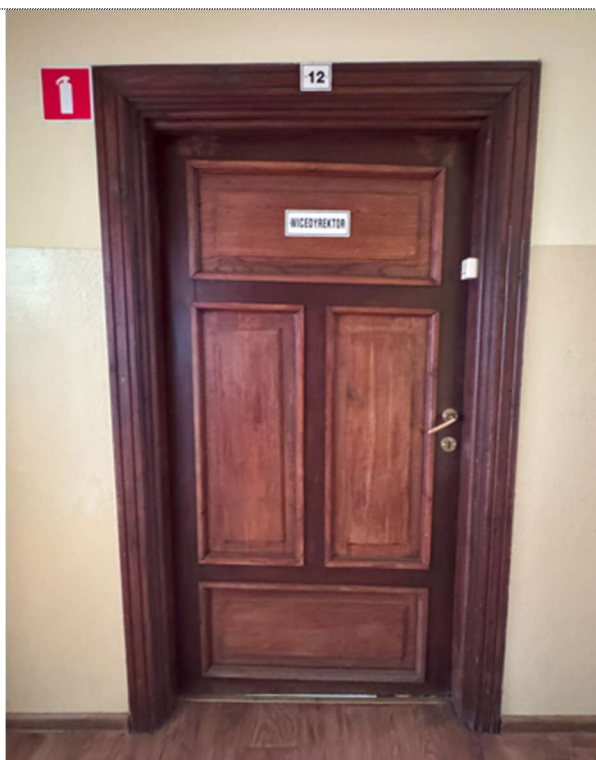
Fot. 94. Poziom wysokiego parteru DR4 – drzwi drewniane renowacja lub rekonstrukcja.

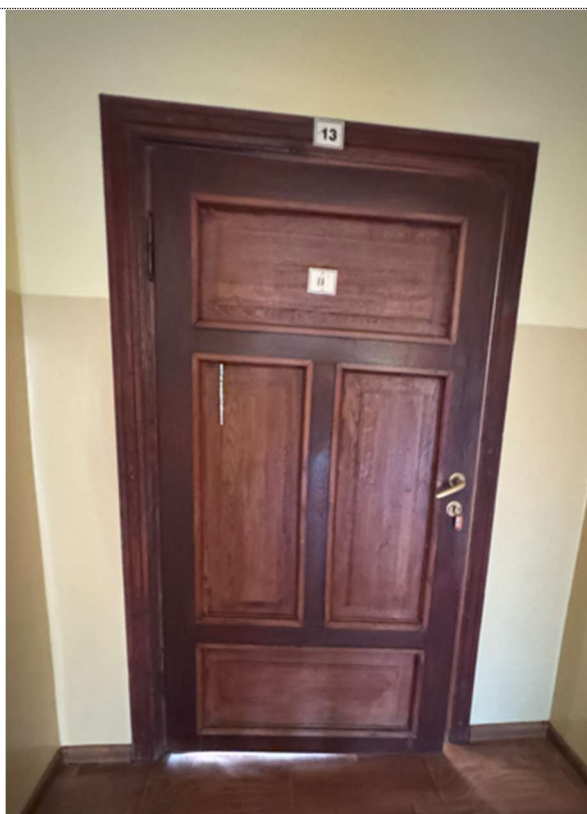
Fot. 95. Poziom wysokiego parteru DR5 – drzwi drewniane renowacja lub rekonstrukcja.

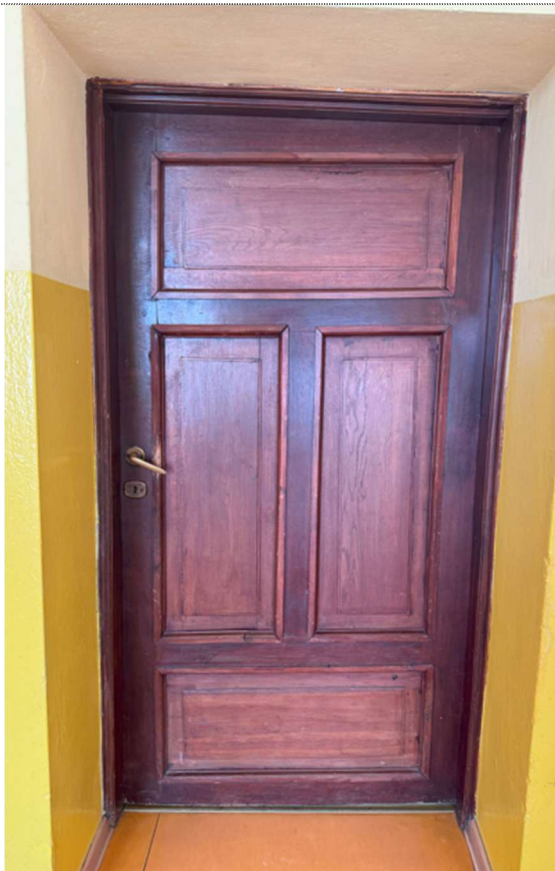
Fot. 96. Poziom wysokiego parteru DR6 – drzwi drewniane renowacja lub rekonstrukcja.

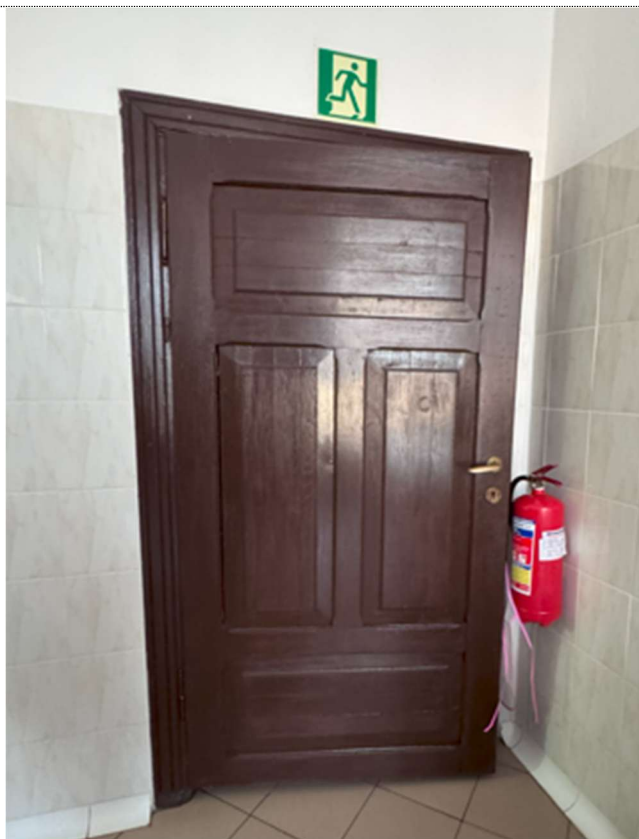
Fot. 97. Poziom wysokiego parteru DR7 – drzwi drewniane renowacja lub rekonstrukcja.

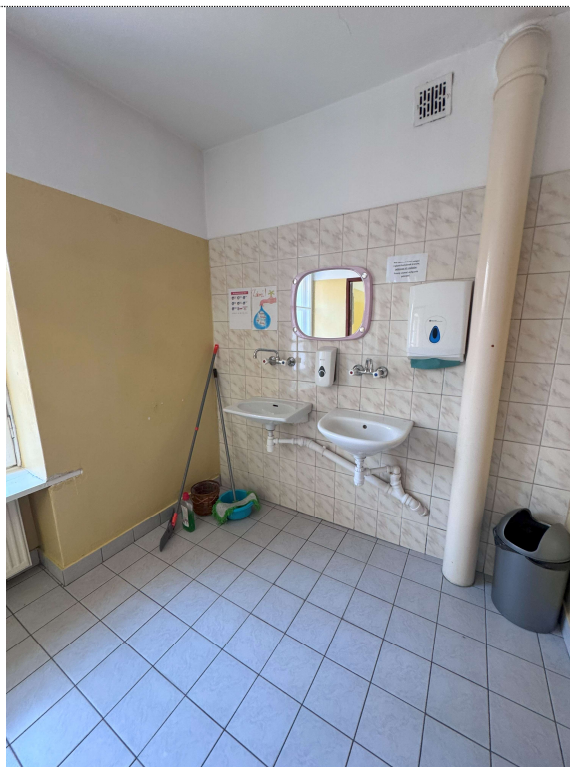
Fot. 101. Poziom +1 zabytkowej części – Toaleta – remont.

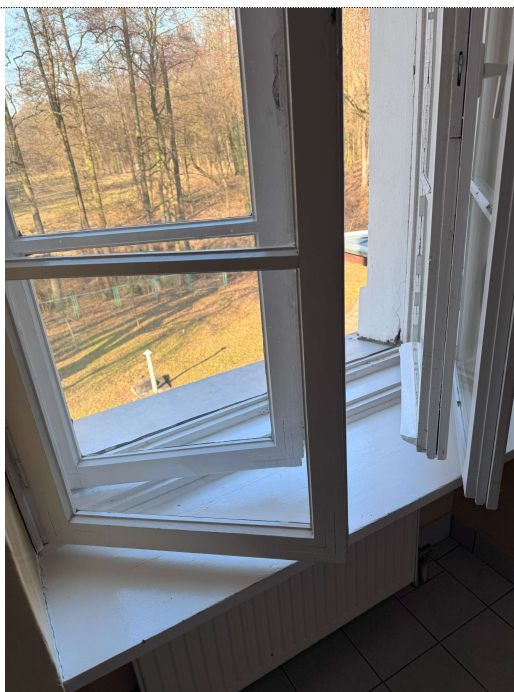
Fot. 102. Poziom „+1” zabytkowej części – toaleta – poziom parapetu okna na wysokości 62cm – zostanie wykonana barierka

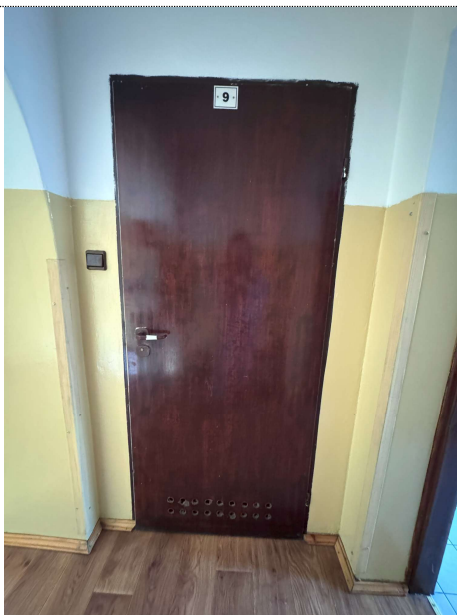
Fot. 105. Poziom +1 zabytkowej części – drzwi pomieszczenia gospodarczego – wymiana drzwi na stylizowane, wzorowane drzwiami istniejącymi w obiekcie.

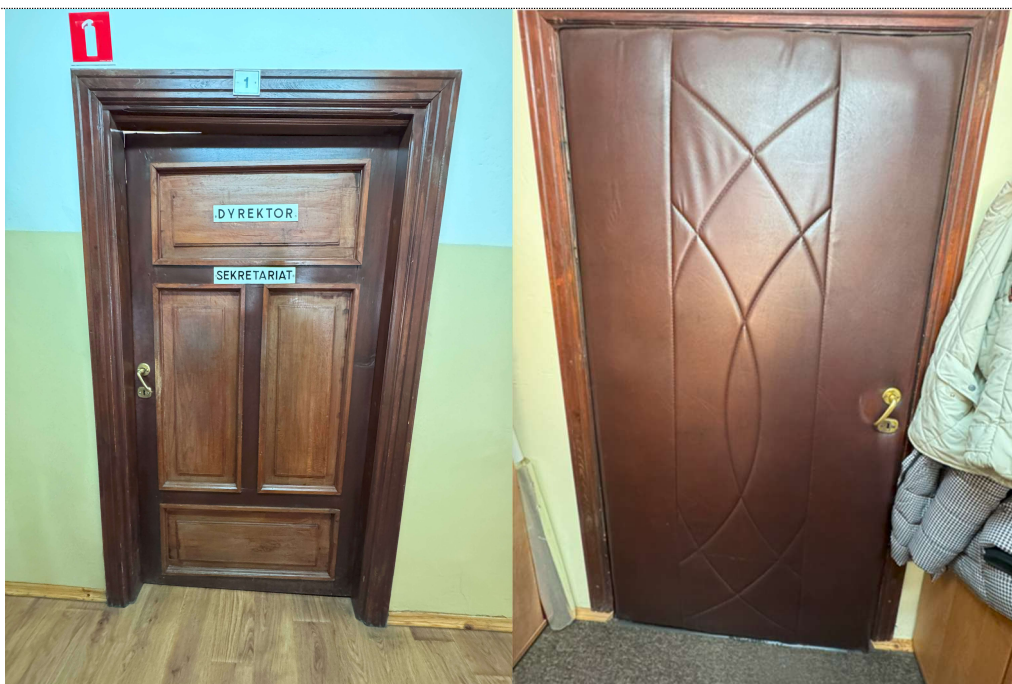
Fot. 106. Poziom +1 zabytkowej części DR10 - widoczna tapicerka na drzwiach od strony wewnętrznej – drzwi drewniane renowacja lub rekonstrukcja.

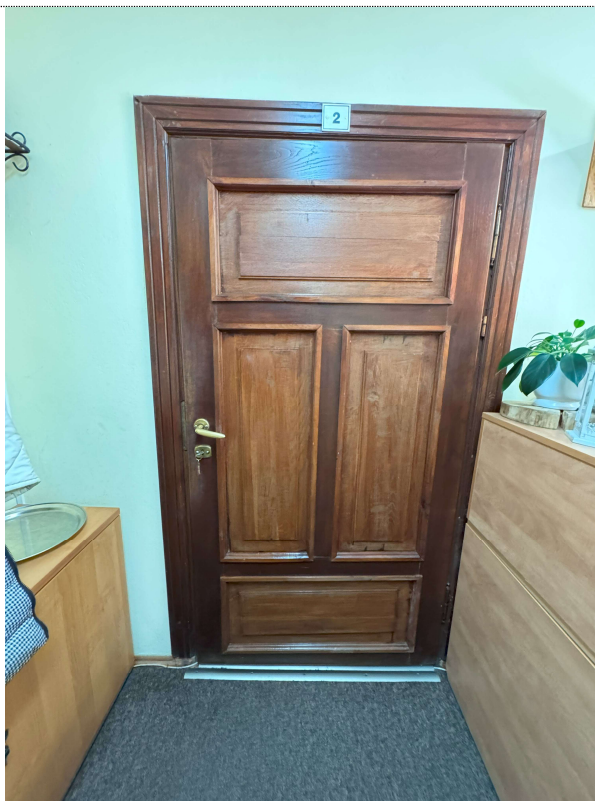
Fot. 107. Poziom „+1” zabytkowej części DR11 – drzwi drewniane renowacja lub rekonstrukcja.

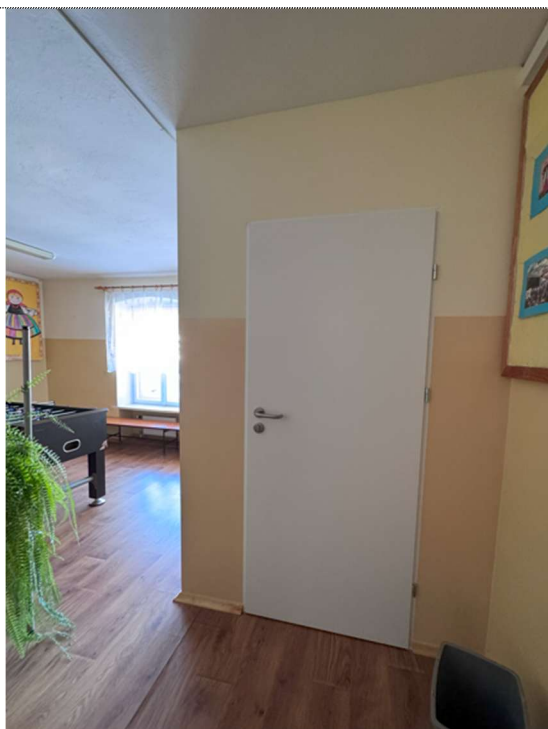
Fot. 108. Poziom „+1” zabytkowej części – pom. ozn. 1.11– wymiana drzwi na stylizowane, wzorowane drzwiami istniejącymi w obiekcie.

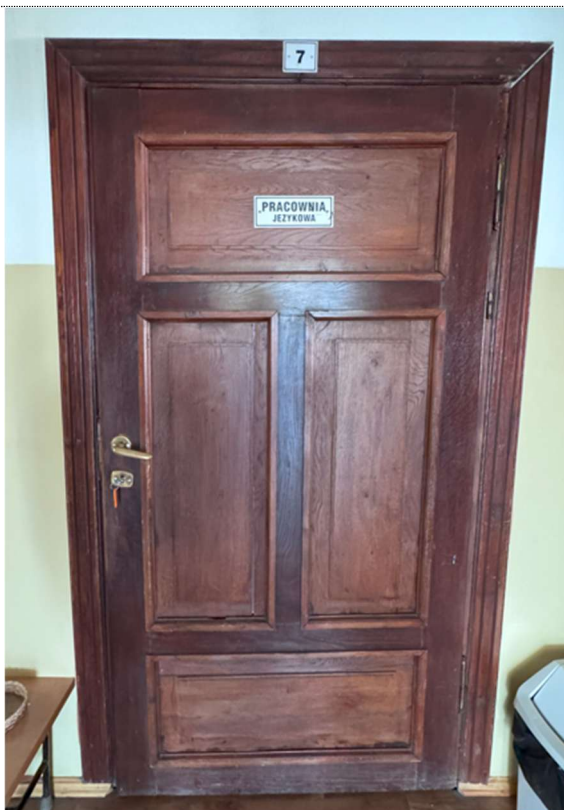
Fot. 111. Poziom „+1” zabytkowej części DR14 – drzwi drewniane renowacja lub rekonstrukcja.

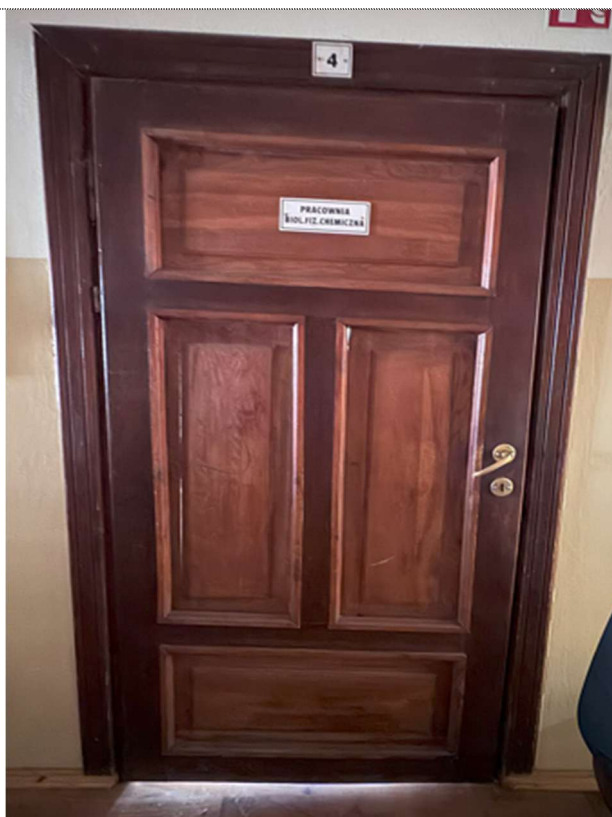
Fot. 112. Poziom „+1” zabytkowej części DR13 – drzwi drewniane renowacja lub rekonstrukcja.

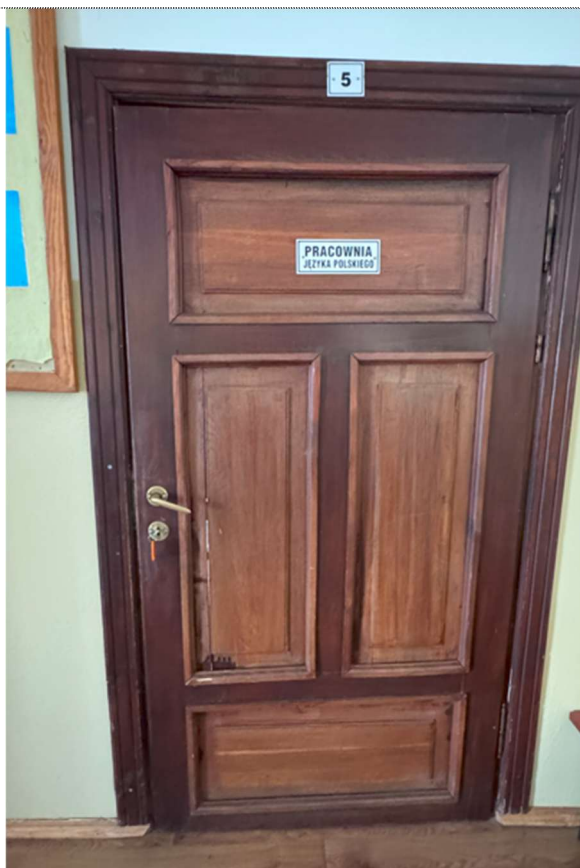
Fot. 114. Poziom „+1” zabytkowej części DR16 – drzwi drewniane renowacja lub rekonstrukcja.

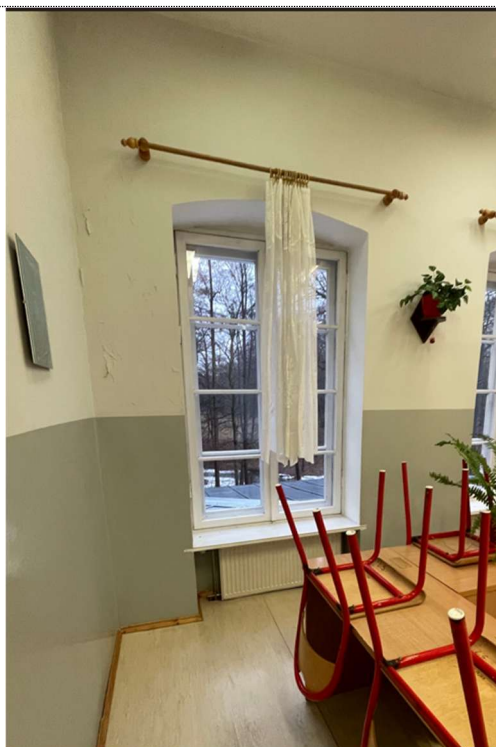
Fot. 115. Pom. oznaczone. Widoczne odpysknięcia powłoki malarskiej.
