| OBIEKT | DAWNY DWÓR SROCZYŃSKICH<br>33-220 BOLESŁAW 160<br>DZ. NR 592/1, OBR. 0001 BOLESŁAW |
| NAZWA PROJEKTU | PROGRAM PRAC KONSERWATORSKICH DOTYCZĄCY<br>PRZEBUDOWY DAWNEGO DWORU SROCZYŃSKICH W<br>BOLESŁAWIU, DZ. NR 592/1, OBR. 0001 BOLESŁAW |

| FAZA | PROGRAM PRAC KONSERWATORSKICH |
| DATA OPRACOWANIA | GRUDZIEŃ 2023 |

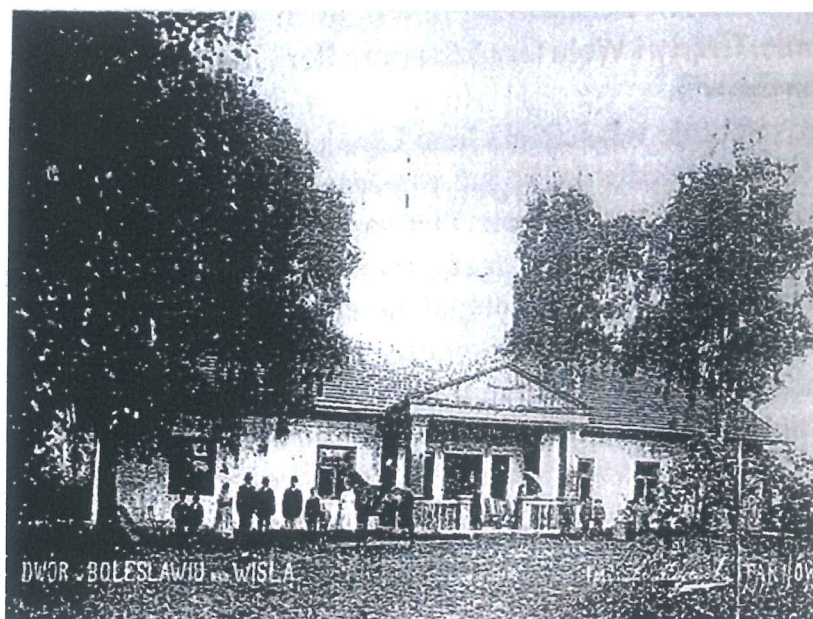
Dwór znacznie przebudowano w latach 60 – tych, pozbawiając go typowych cech stylowych. Zgodnie z zachowanym zdjęciem archiwalnym z początku XX wieku zmianie uległa oprawa wejścia głównego – przebudowano portyk oraz rozbudowano o przybudówki.

Ilustracja 1: Zdjęcie archiwalne z początku XX wieku.

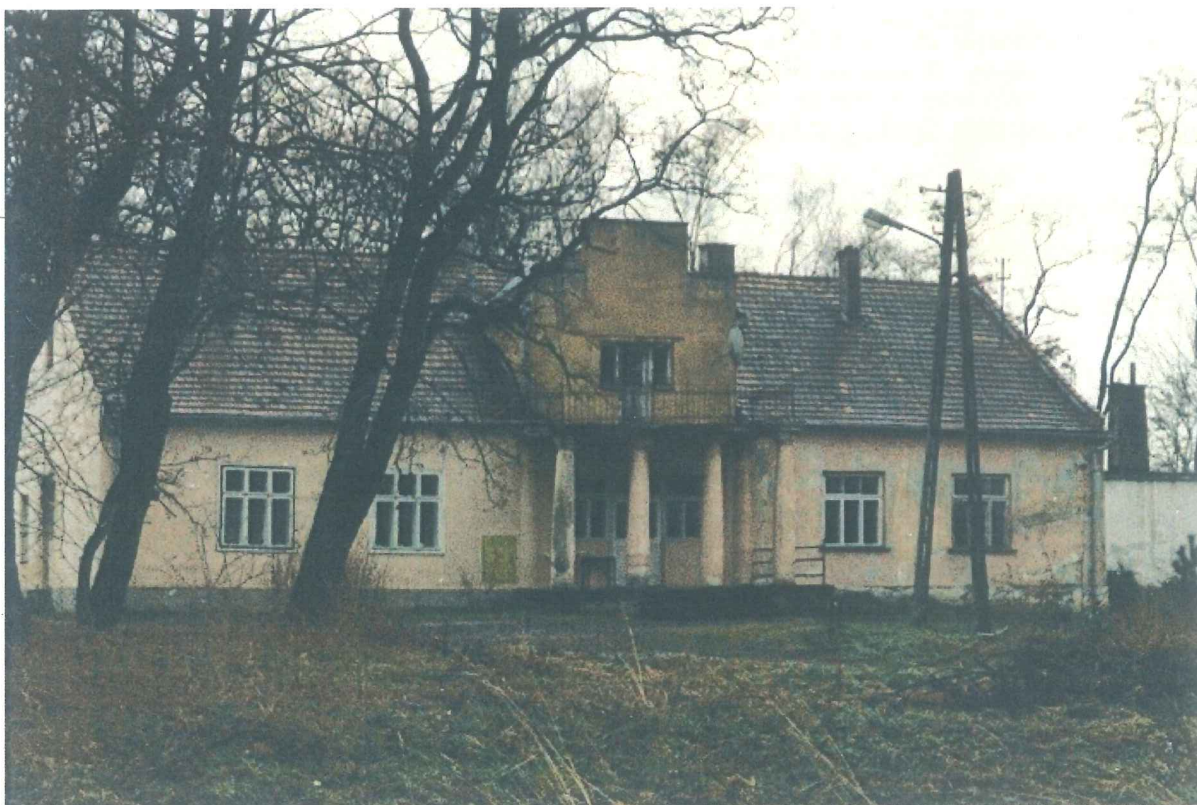
- a) portyk wejściowy wraz z frontonem
- b) dobudówki
- c) stolarka okienna i drzwiowa o podziałach rozbieżnych z oryginalnymi,
- d) taras za budynkiem.

Ilustracja 2: Zdjęcie archiwalne z końca XX wieku.

Wyżej wymienione elementy są wynikiem analizy zdjęć archiwalnych. Sugeruje się zatem przywrócenie historycznego charakteru w jak największym stopniu.

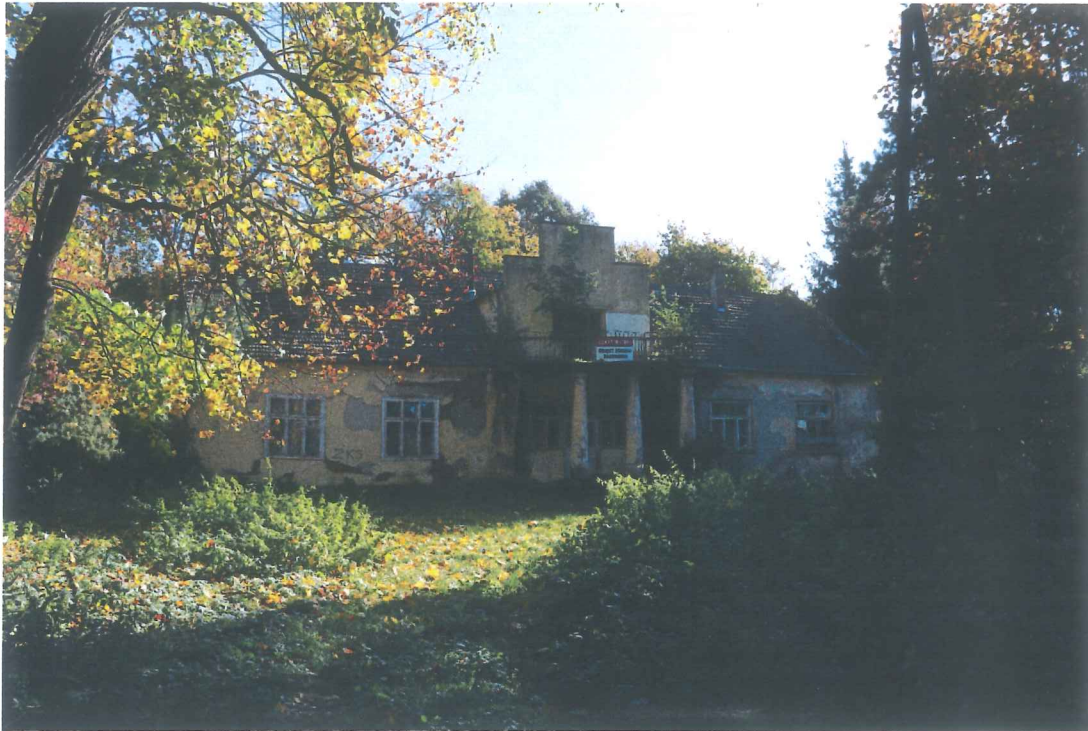
fot. 1: Dwór w Bolesławiu-widok ogólny.
