PROGRAM PRAC  
KONSERWATORSKO -  
RESTAURATORSKICH  
**PAŁAC OPATEK**

PRZY UL. KLASZTORNEJ 4  
W GRUDZIĄDZU

**DOKUMENTACJA TECHNICZNO - WYKONAWCZA  
ZAKRESU PRAC DO PROJEKTU REMONTU ELEWACJI.**

## **PROGRAM PRAC KONSERWATORSKO - RESTAURATORSKICH DO PROJEKTU REMONTU ELEWACJI PAŁACU OPATEK.**

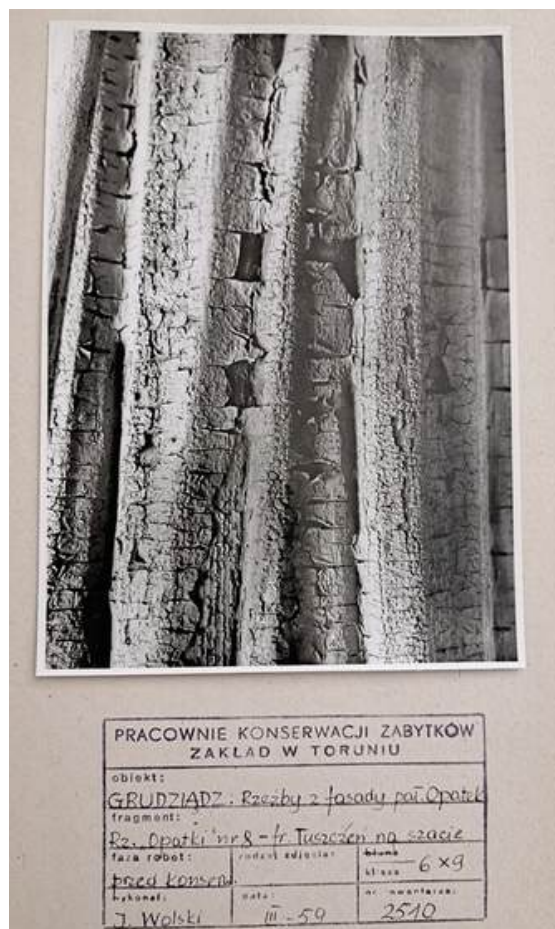
a/ rodzaj prac: konserwacja marmuru PKZ - Gdańsk: wykonano flekowanie olejnym drewnem drobnych ubytków przy fig. 1 i 5, oraz dobrego dużego palca lewej ręki przy fig. nr 1; 2 palce prawej ręki przy nr 2, pięć palców 3 palców w ręce lewej fig. nr 5.  
 b/ rok: 1957  
 c/ kto wykonał: PKZ - Gdańsk  
 Stan przed konserwacją /w wypadku przemalowania - opis kolorystyczny/  
 Powierzchnia wszystkich rzeźb mocno zniszczona. Powłoka z gęstej warstwy olejnej bardzo popękana i straciła. Niektóre partie rzeźb mocno stoczone przez wady.  
 Braki i uszkodzenia:  
 Fig. nr 1 - lewa ręka odłamana - zachowana, brak pastorału i małego palca lewej ręki. Fig. nr 2: prawa ręka odłamana - zachowana, brak pastorału, podstawa z lewej str. odłamana. Fig. nr 3: odłamany dolny kciuk lewej ręki. Fig. nr 4 - brak górnej części pastorału, ubytki z prawej str. podstawy. Fig. nr 5 - brak prawej ręki i pastorału. Fig. nr 6 - brak prawych czołach 3 palców lewej ręki, górnej części pastorału, czubka prawej stopy; podstawa zniszczona przez wady - trzęszy się. Fig. nr 7 - prawa ręka odłamana zachowana, brak 2 prawych czołach 2 palców prawej ręki, łaski pastorału, w podstawie i w miejscach

przystosowanych ewentualnych zmian postępowania itp./  
 Farbę olejną zajęto sposobem mechanicznym, nożami, rozmiękając warstwę malarską przez ogrzewanie. Przyklejono luźne części na klej kazeinowy, a braki uzupełniono drewnem sosnowym. Podpunktowano nowe części będąc podbarwionej akwarelami. Następnie przeprowadzono desiwację, za pomocą formaliny 40% oraz nasączono rzeźby chlorowanym polichlorkiem winylu.

Fakt powlekania rzeźb powłokami olejnymi, choć wtórnie i renowacyjnie, potwierdzają też fragmenty dok. konserwatorskiej rzeźb z roku 1959 r. Ponadto dokumentacja ta wskazuje na rekonstrukcje w zakresie pastorałów i dłoni, flekowania ubytków, niestety nie wspominając już o księgach czy aranżacji kolorystycznej.

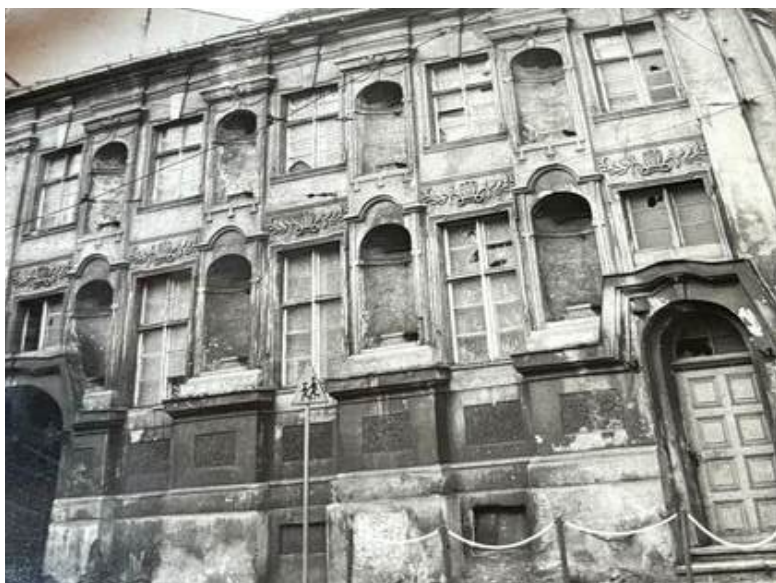
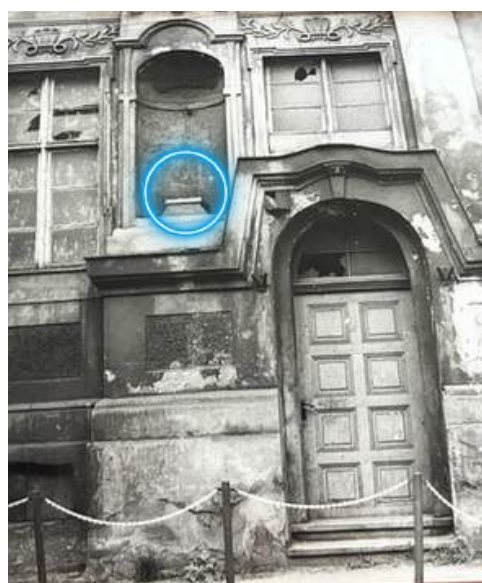
Analizując kolejne fotografie z dokumentacji PPKZ z okresu nieobecności rzeźb można stwierdzić pierwotne istnienie trzpieni montażowych w postumentach dla figur. Kadr zdjęcia z zasobów archiwum KPWKZ w Toruniu.

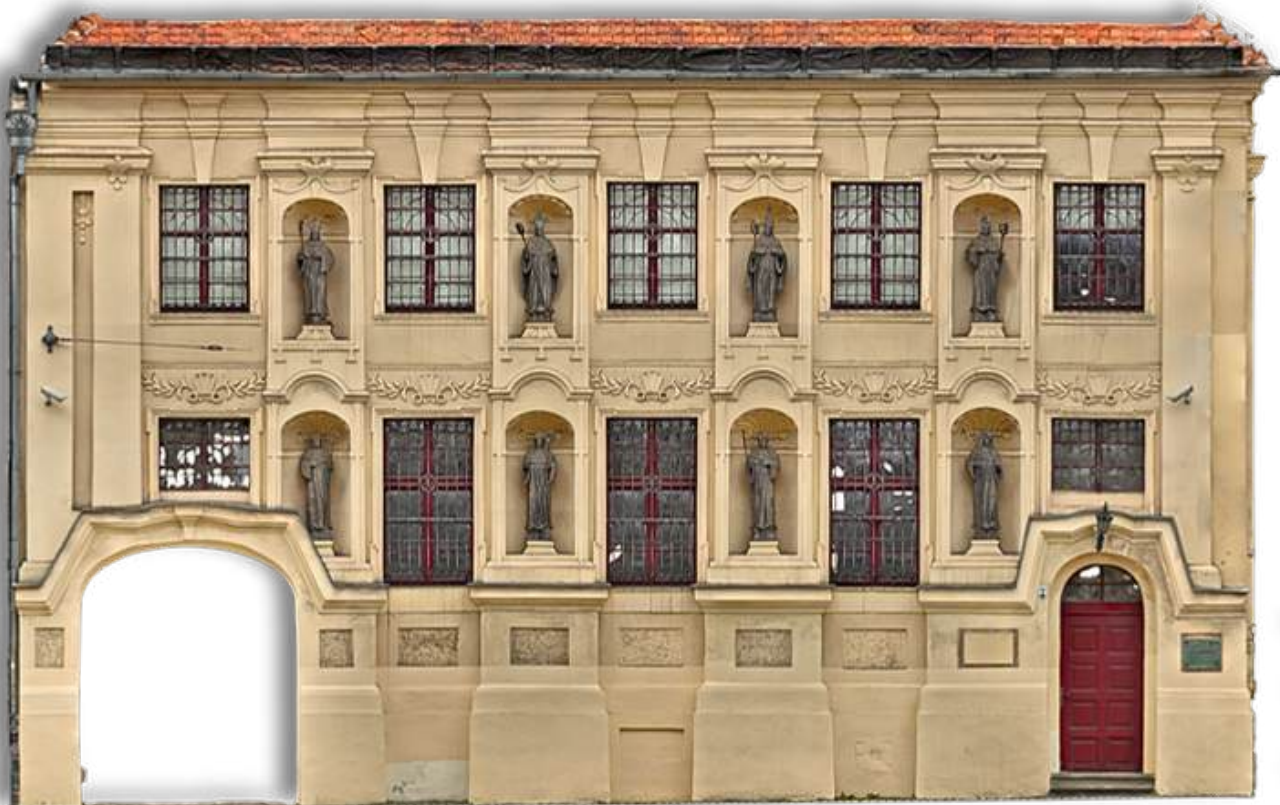
*Ortofotomapa kładu elewacji, obrazuje widoczny zakres zniszczeń.*

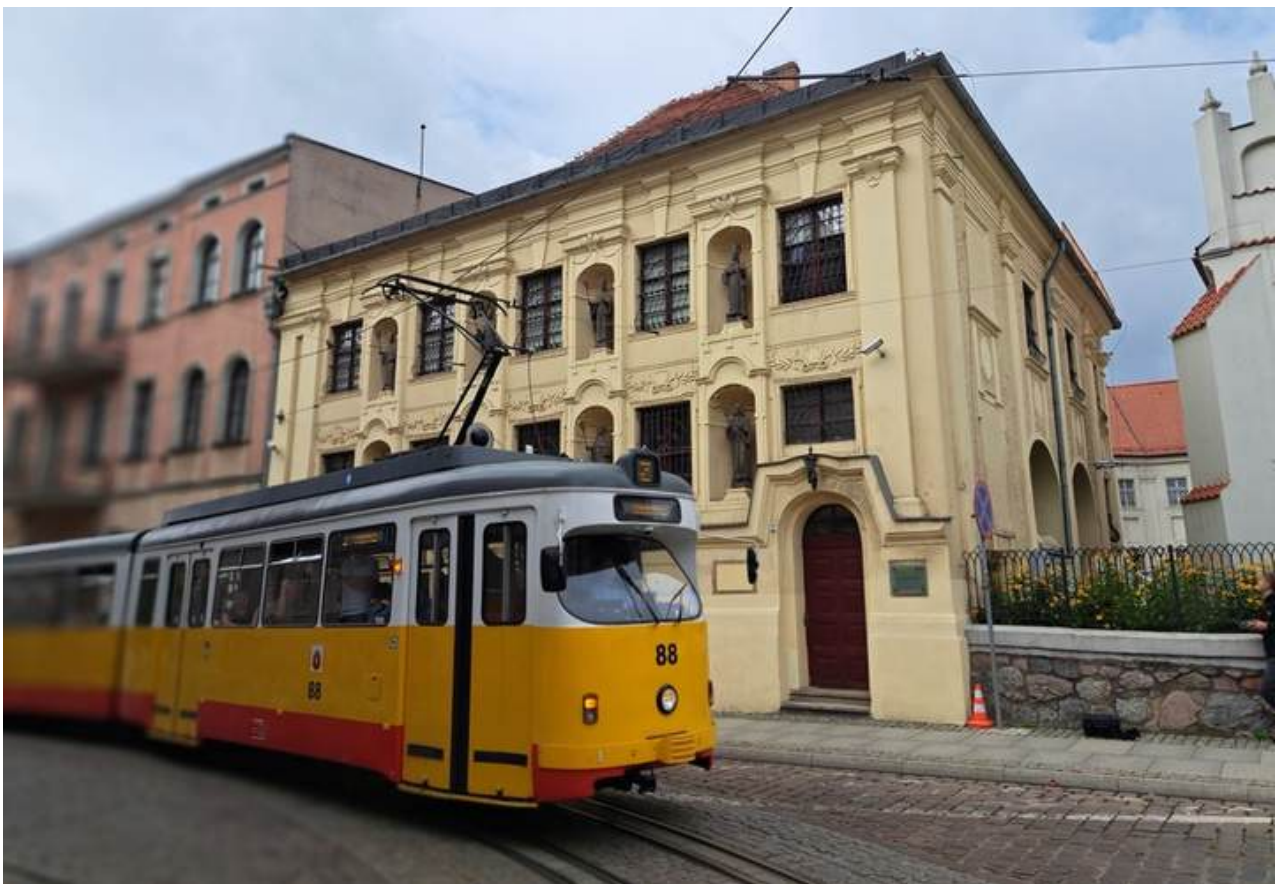
*Tramwaj będący sprawcą znaczących wibracji, przechodzących przez budynek muzeum, złapany w kadrze na gorącym uczynku.*

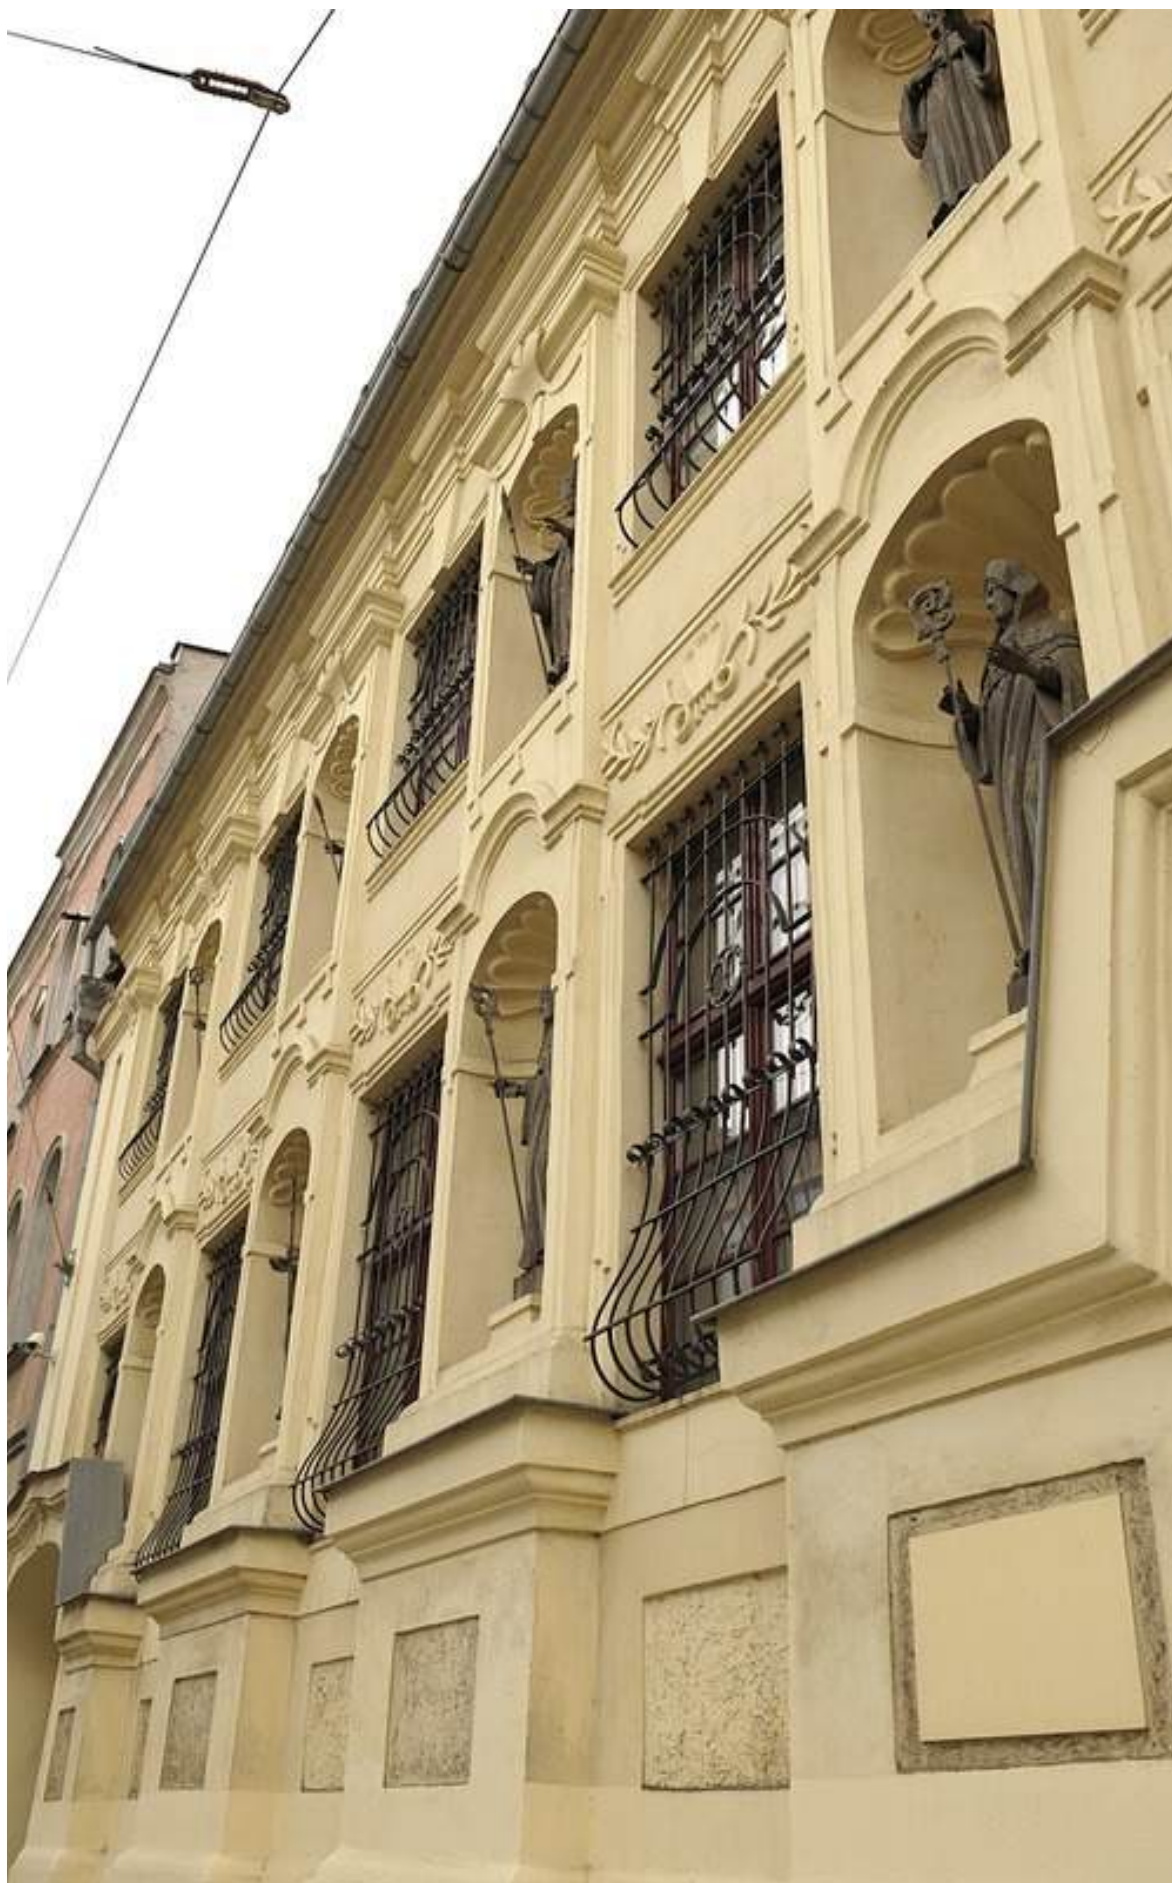
*Stan eskalacji zabrudzeń powierzchni zaciekami i osadami atmosferycznymi, wymaga oczyszczenia do renowacji elewacji.*

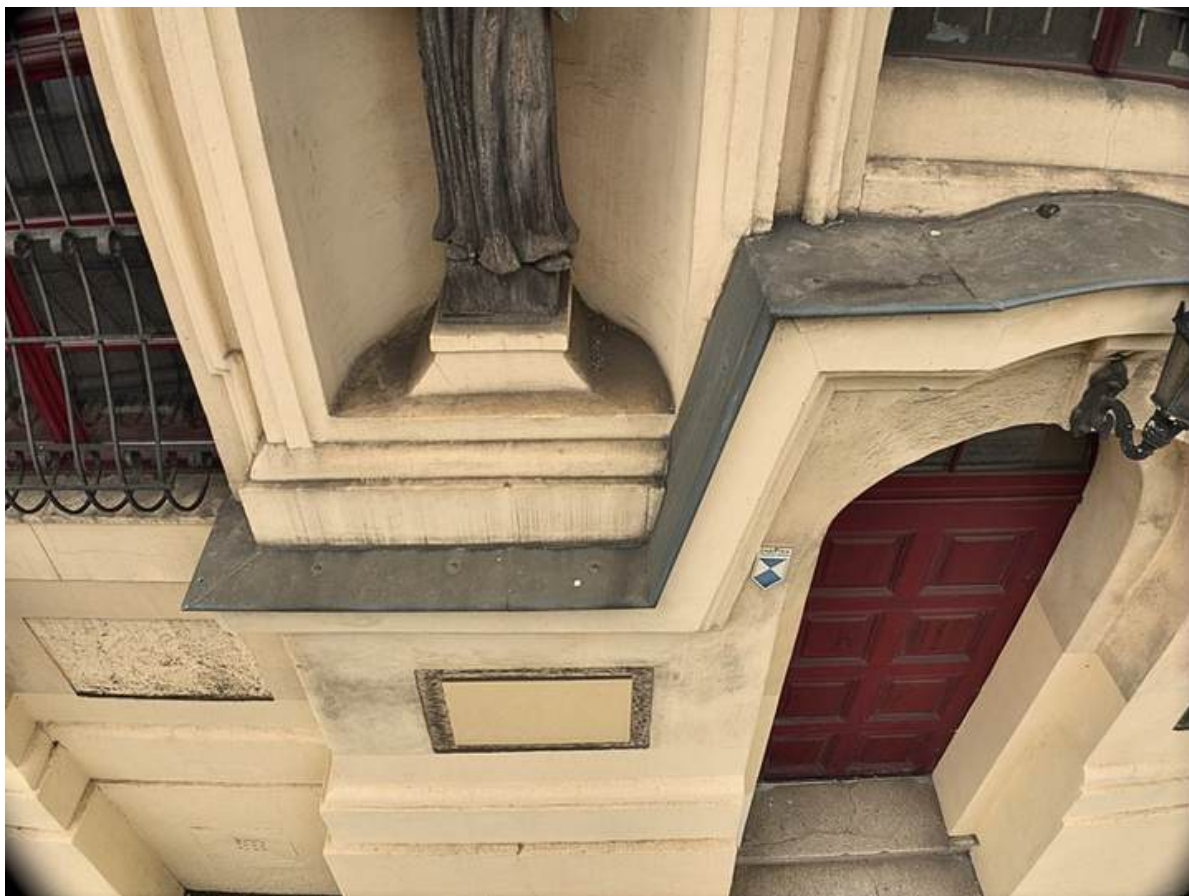
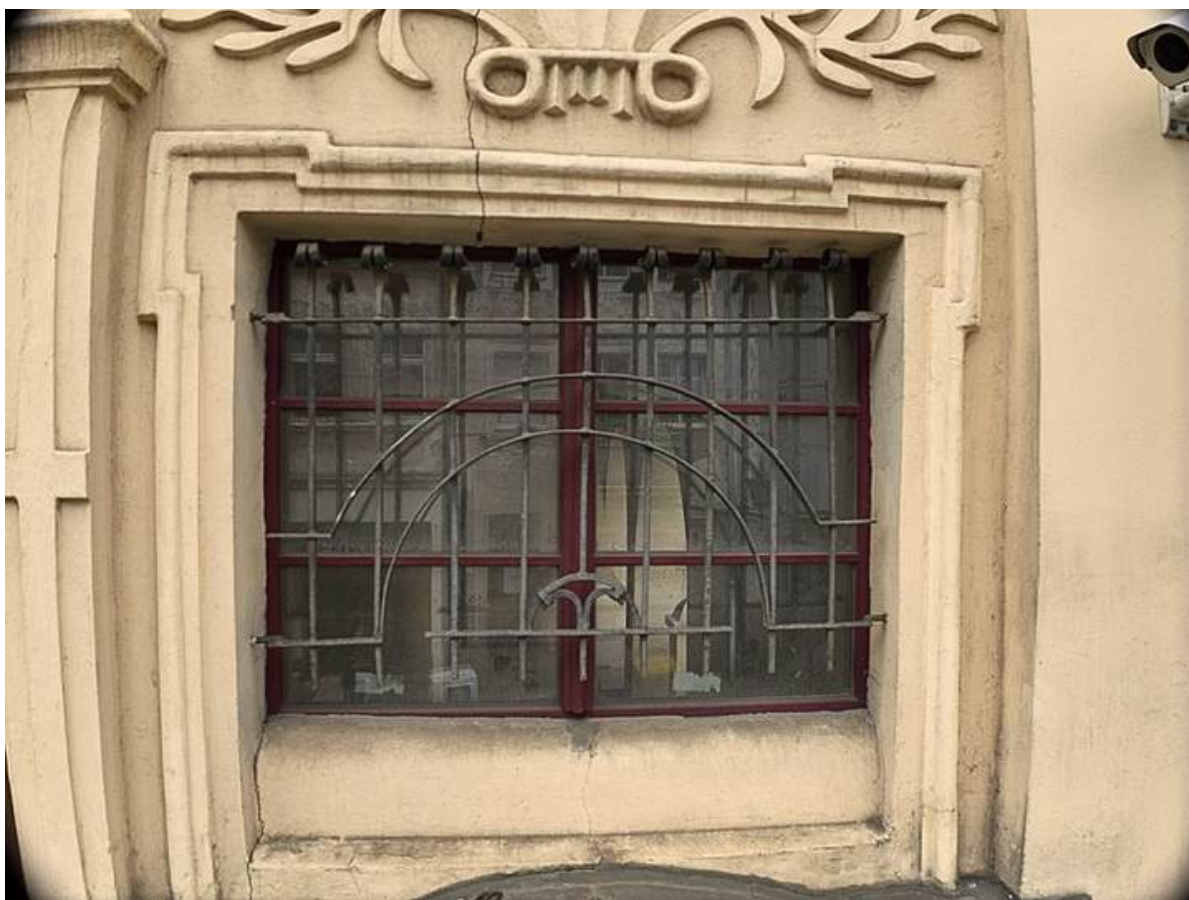
*Przykłady nagromadzenia zabrudzeń do oczyszczenia i dalszej rewizji zakresu napraw. Zbliżenia zdjęć z drona.*

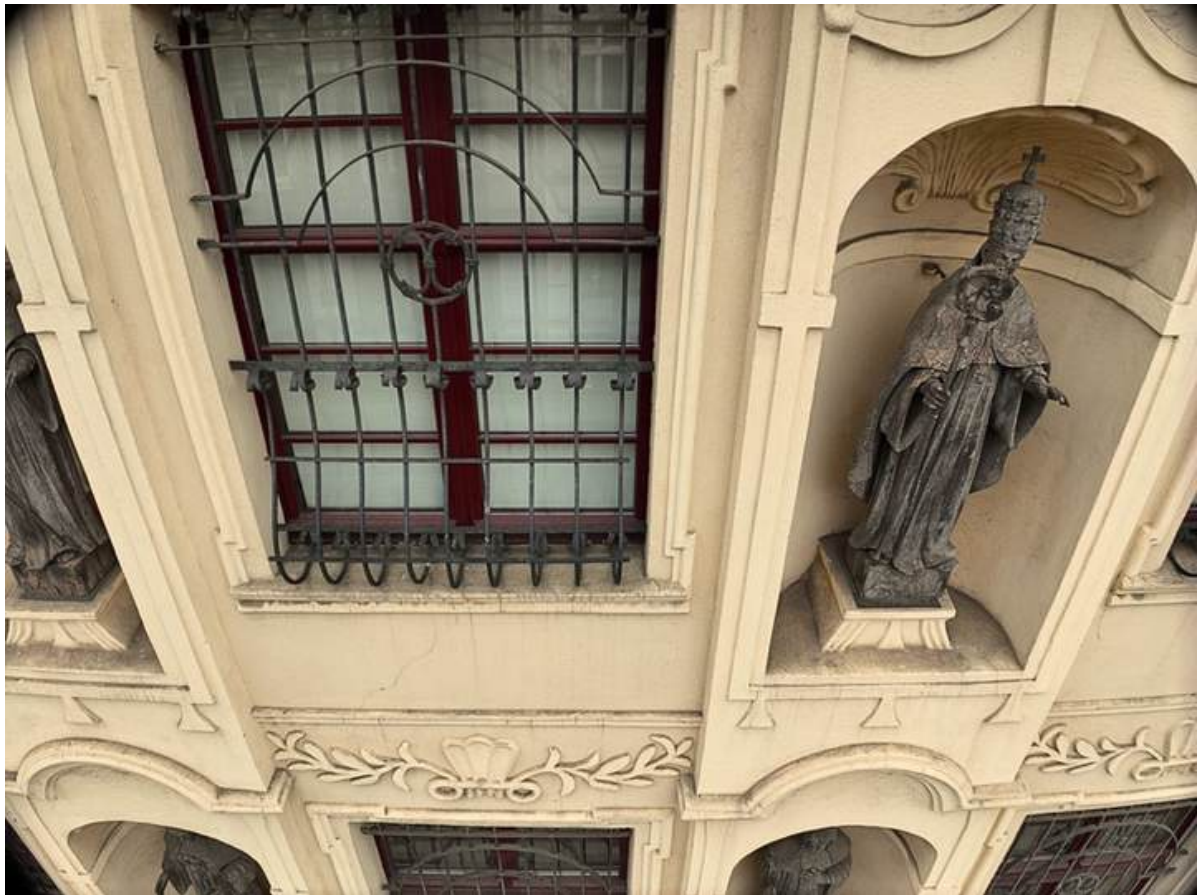
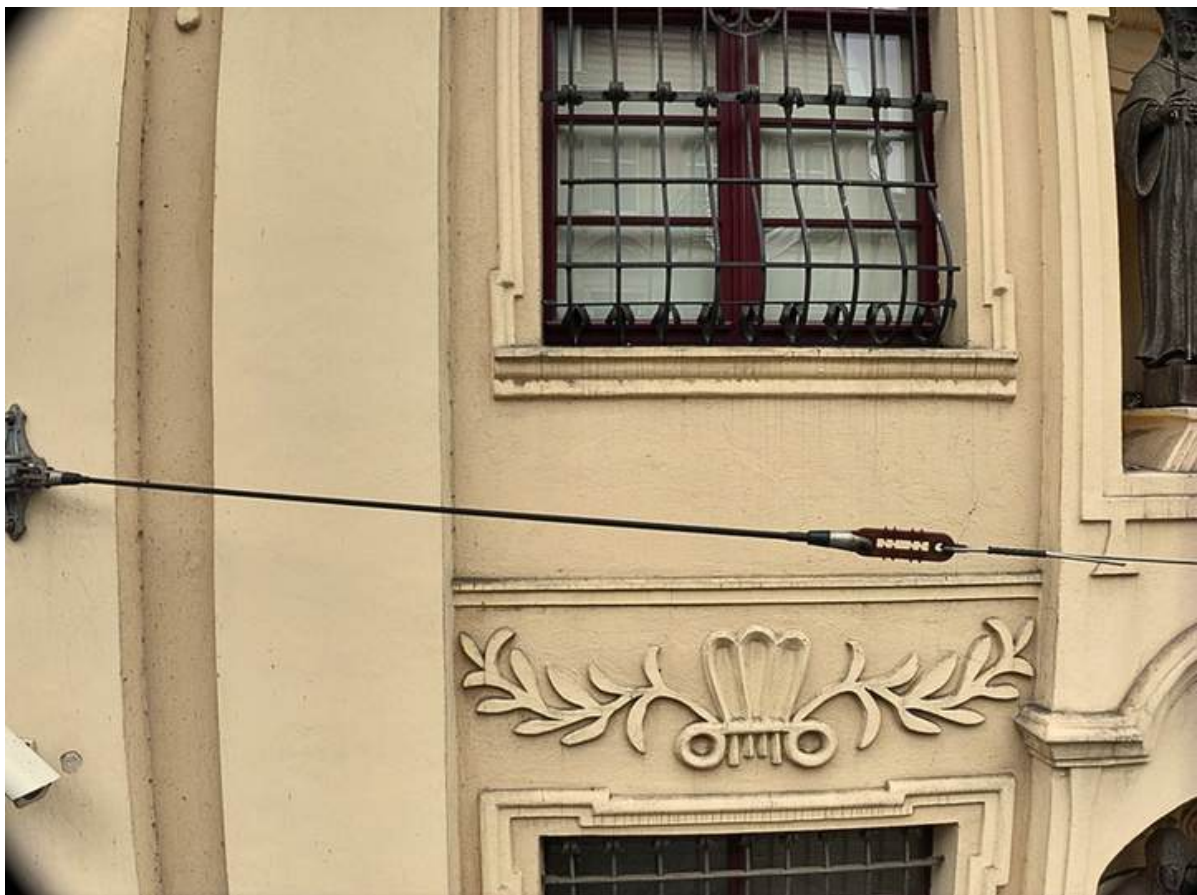
*Stan osadów zabrudzeń na krawędziach detalu elewacji, na zbliżeniach zdjęć z drona. Kwalifikuje elewacje do mycia hydrodynamicznego jak i selektywnych doczyszczeń krawędzi reliefu detali, możliwie bezinwazyjnie.*

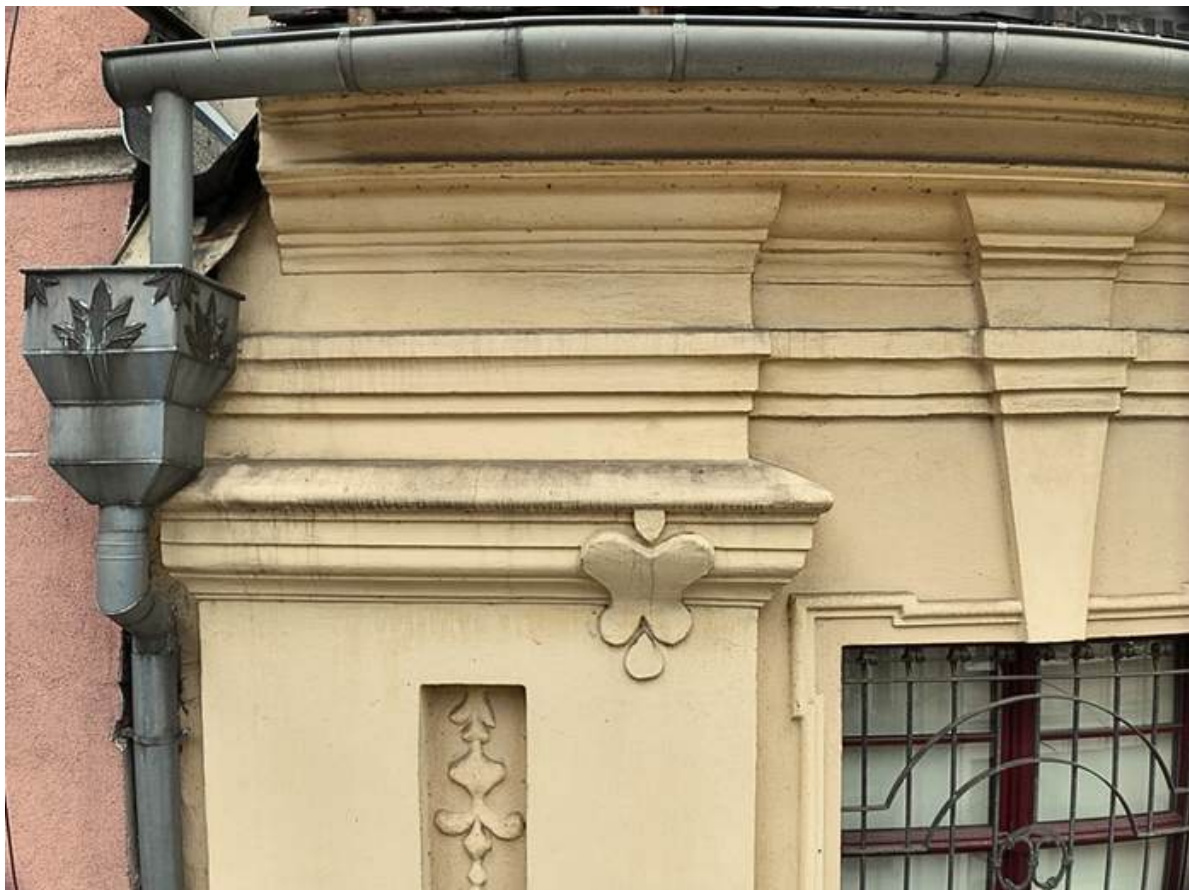
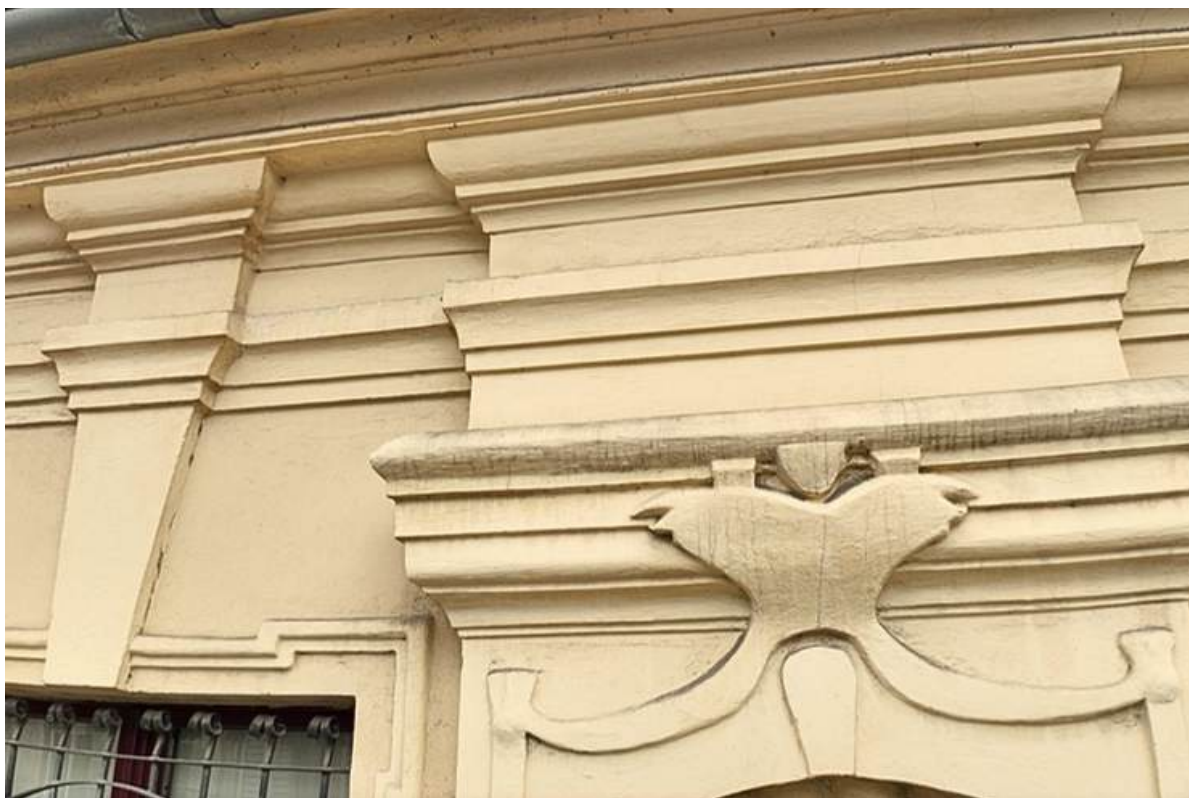
*Przykłady zacieków wymagających oczyszczenia, powstałych z tytułu osadów atmosferycznych. Przy braku obróbek okapowych na kapitelach pilastrów oraz parapetach okiennych w układzie detalu architektonicznego.*

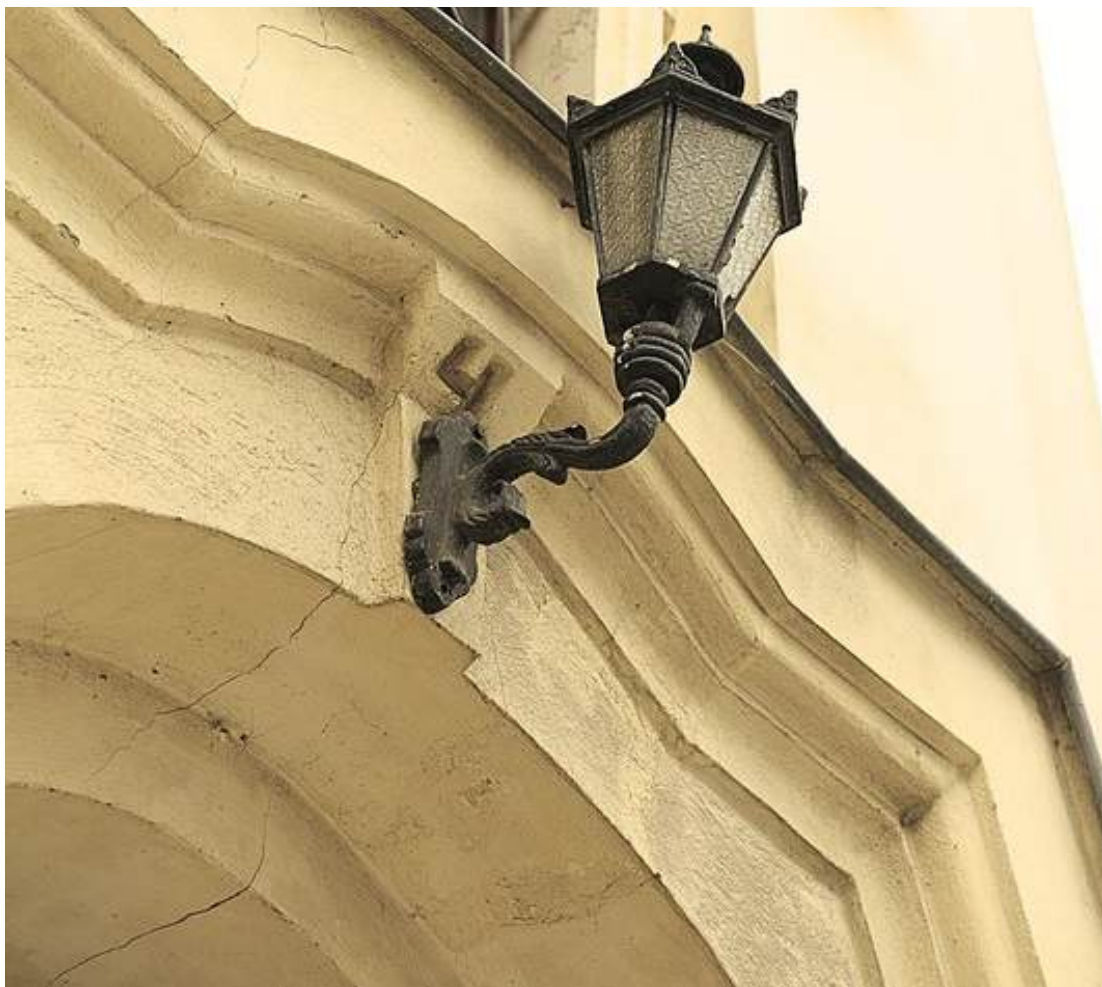
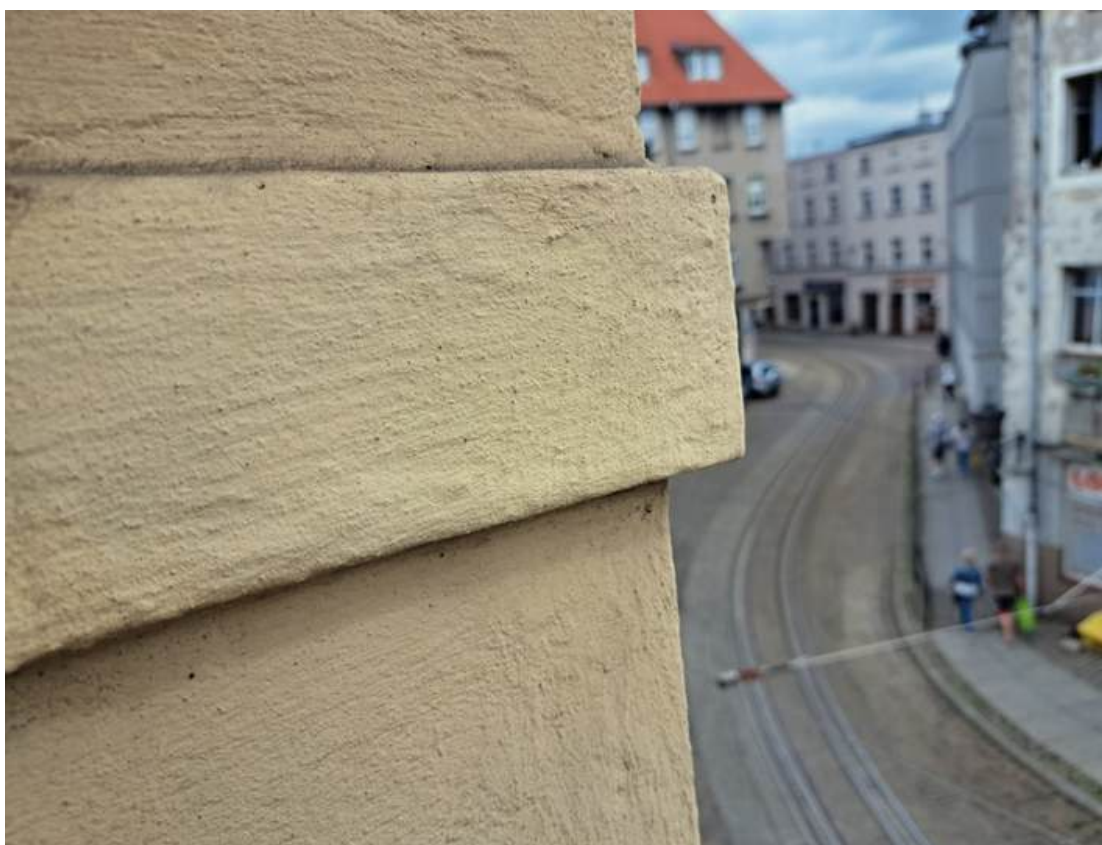
*Fragmenty elewacji frontowej. Faktury tynków i wypraw malarskich w zbliżeniach.*

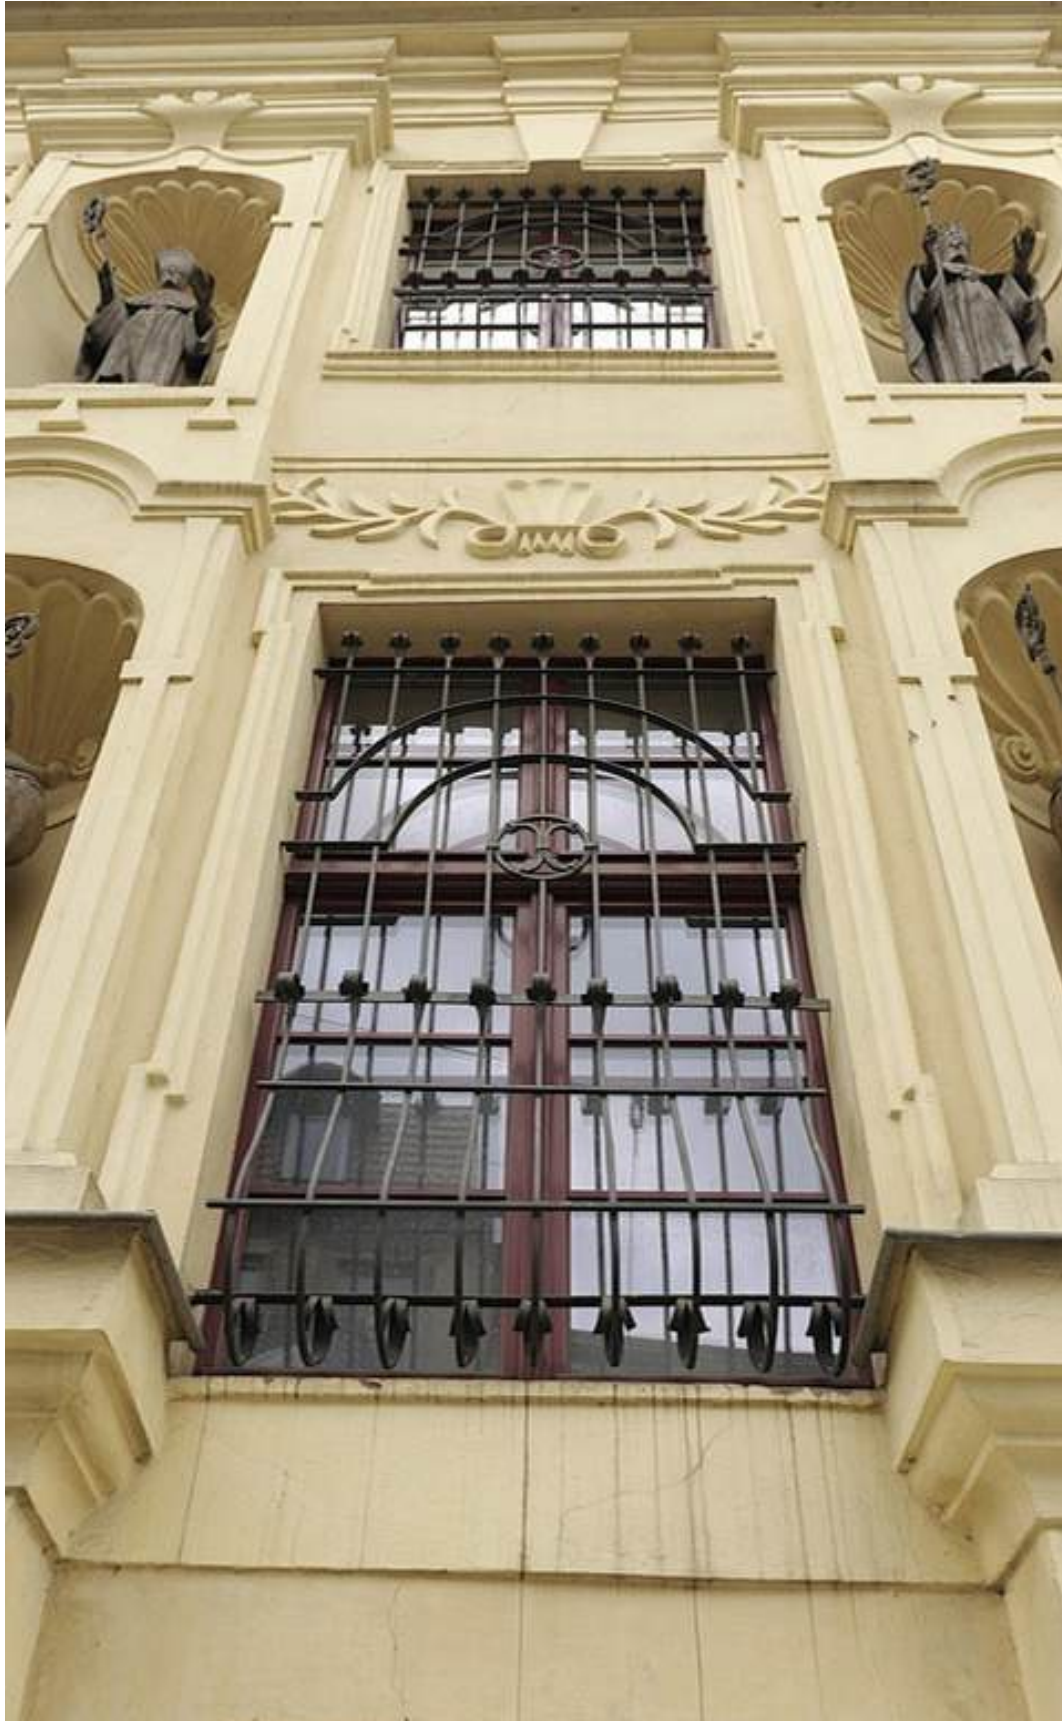
*W osiach okien występują zacieki z parapetów i spękania również konstrukcyjne, przechodzące przez piętra. Wymagające szczegółowej rewizji do zakresu napraw po oczyszczeniu na drodze opukania ręcznego pustek.*

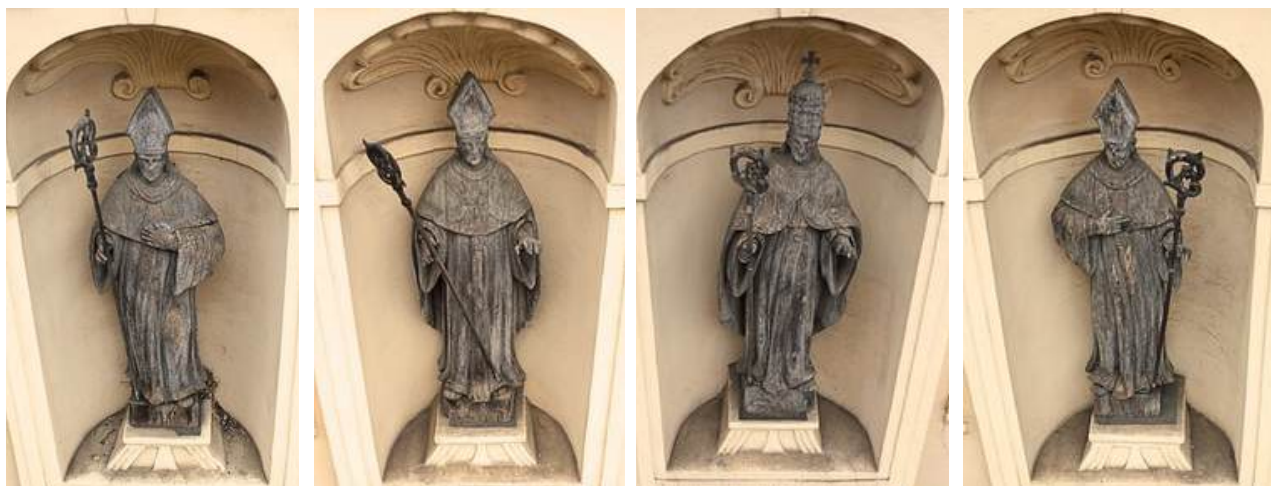
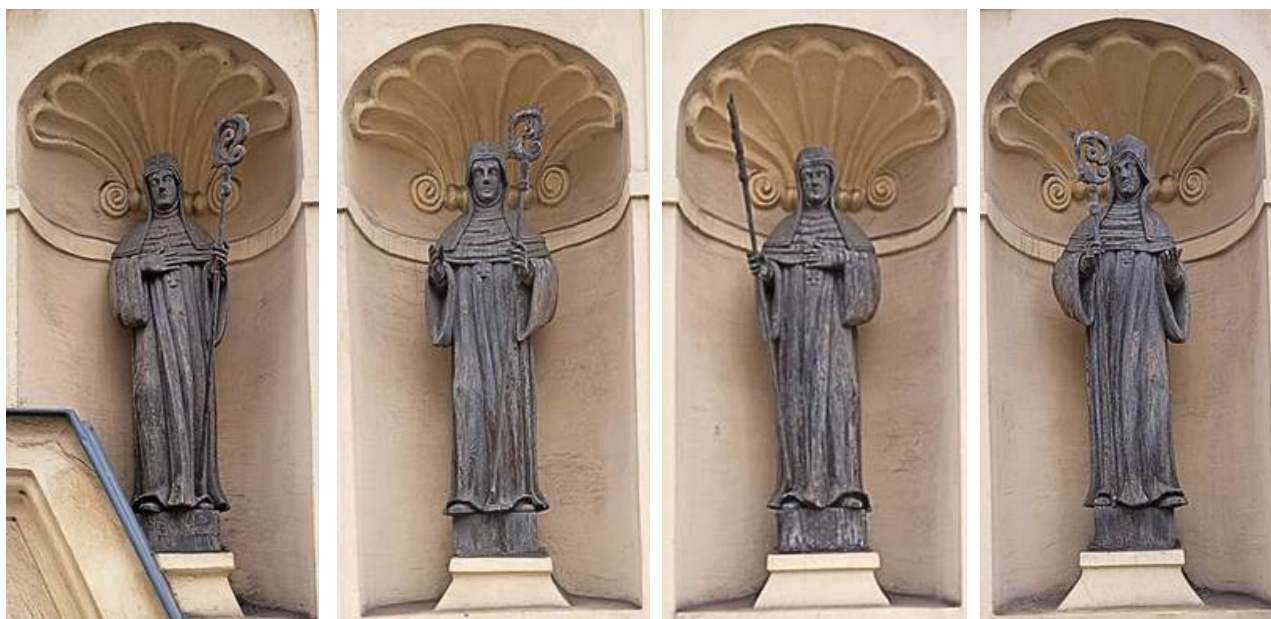
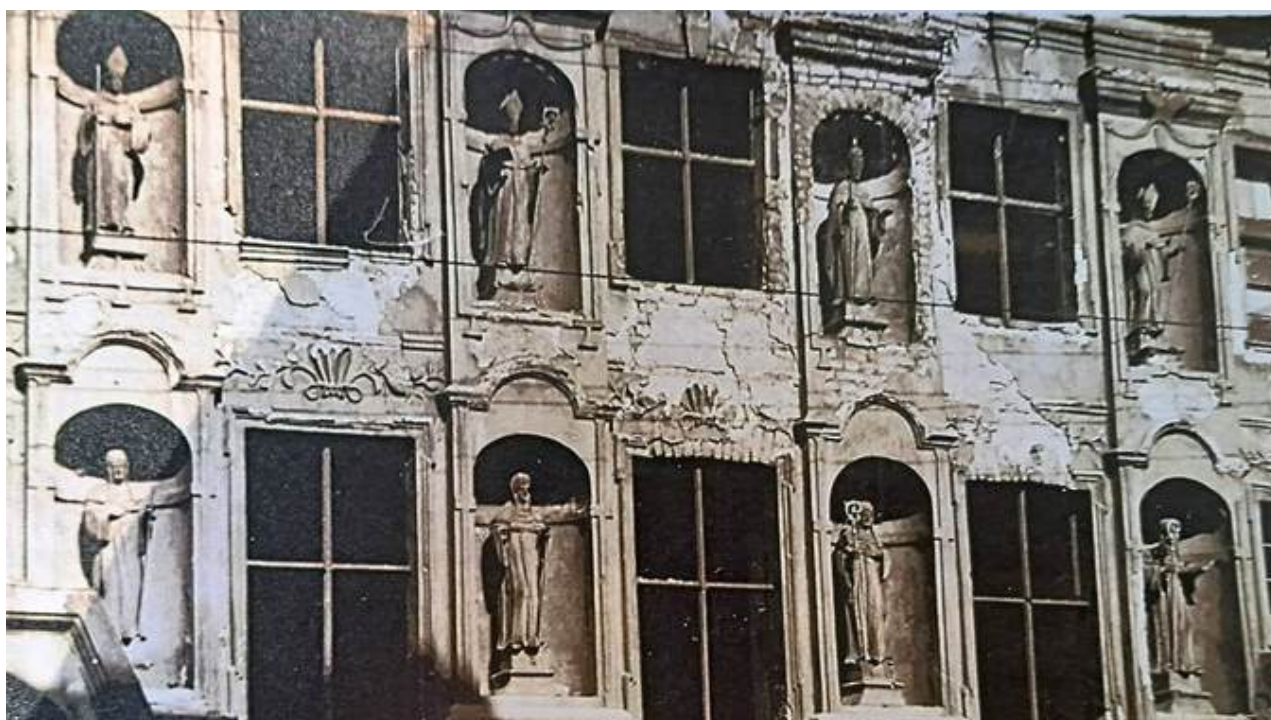
*Aktualny układ rzeźb w niszach jest utrzymany jako zapewne pierwotny po demontażach do konserwacji powojennych. Jednakże bez rekonstrukcji atrybutów ksiąg oraz wymagający drobnej korekty pastoralów i dłoni przy następnej konserwacji.*

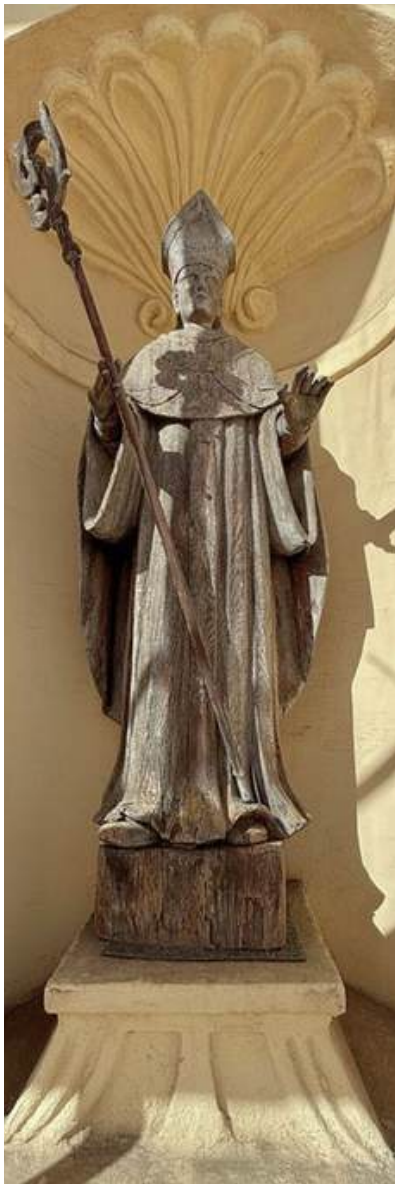
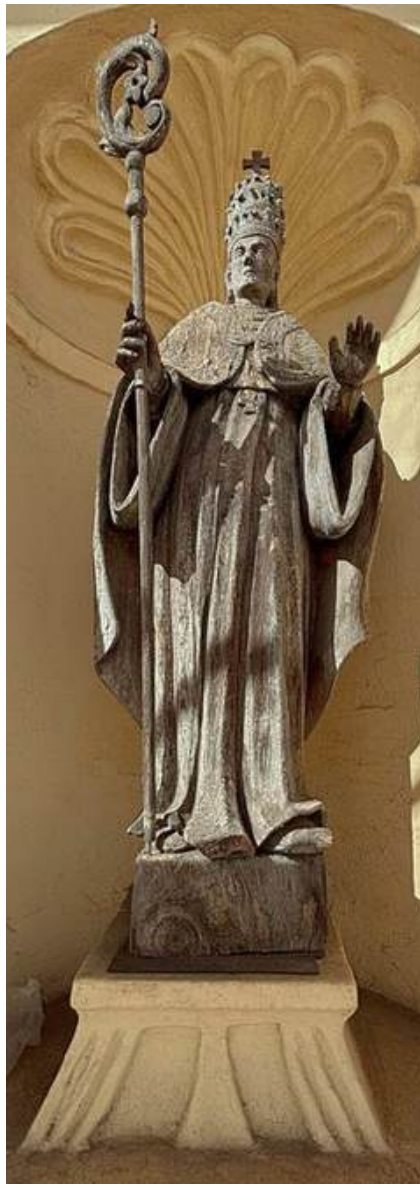
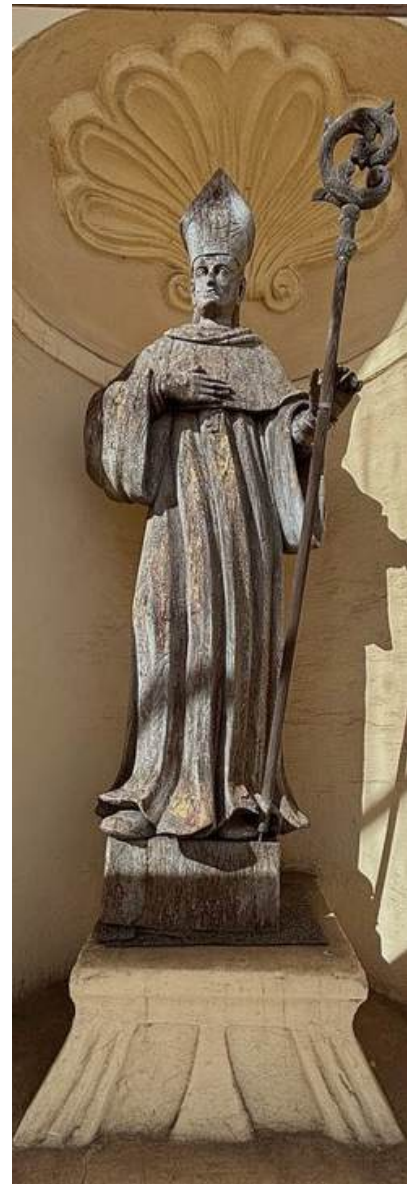
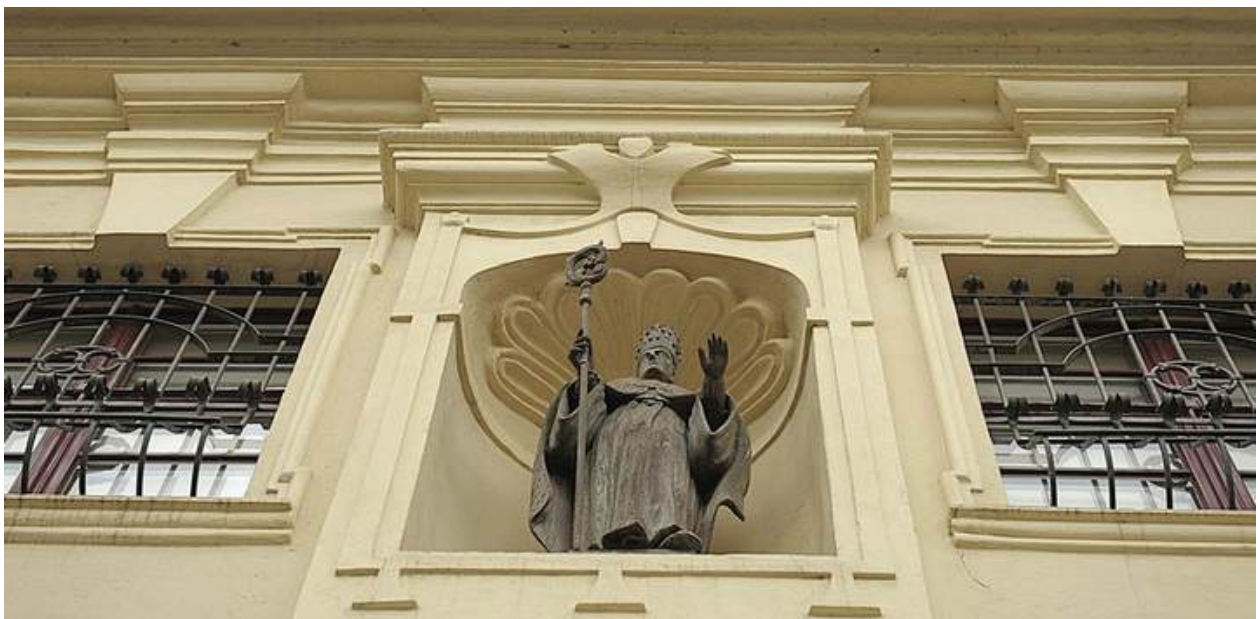
*Założyciele i twórcy łacińskiego kościoła zachodnioeuropejskiego z atrybutami najwyższych dostojników kościoła. Widoczny jest prawidłowy układ dłoni figury św. Grzegorza, w przeciwieństwie do pozostałych postaci świętych.*
