PROGRAM PRAC  
KONSERWATORSKO -  
RESTAURATORSKICH  
**PAŁAC OPATEK**

PRZY UL. KLASZTORNEJ 4  
W GRUDZIĄDZU

**DOKUMENTACJA TECHNICZNO - WYKONAWCZA  
ZAKRESU PRAC DO PROJEKTU REMONTU ELEWACJI.**

## **PROGRAM PRAC KONSERWATORSKO - RESTAURATORSKICH DO PROJEKTU REMONTU ELEWACJI PAŁACU OPATEK.**

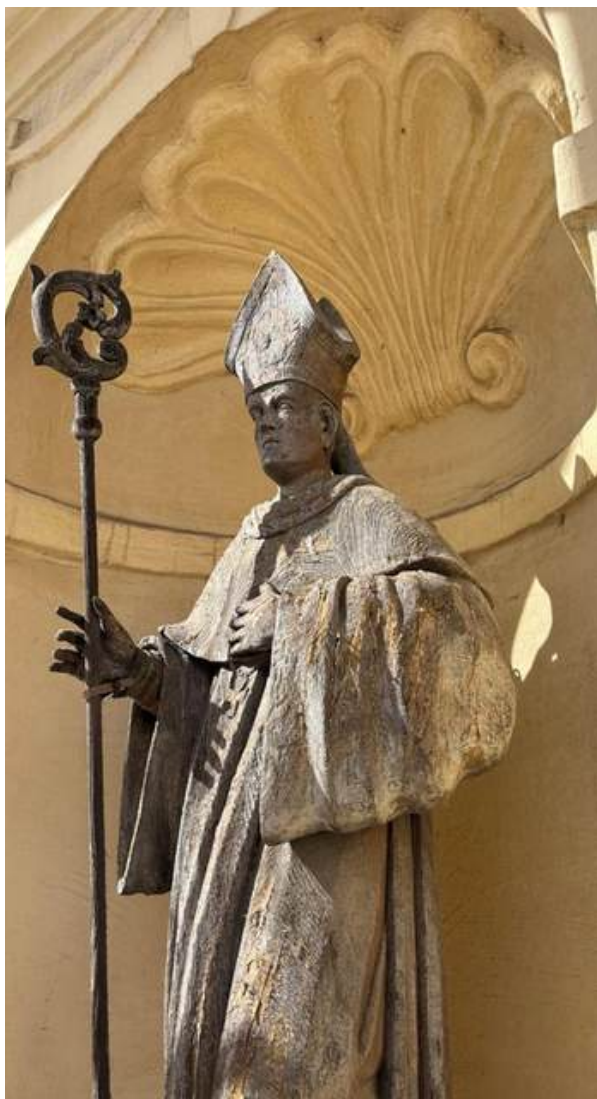
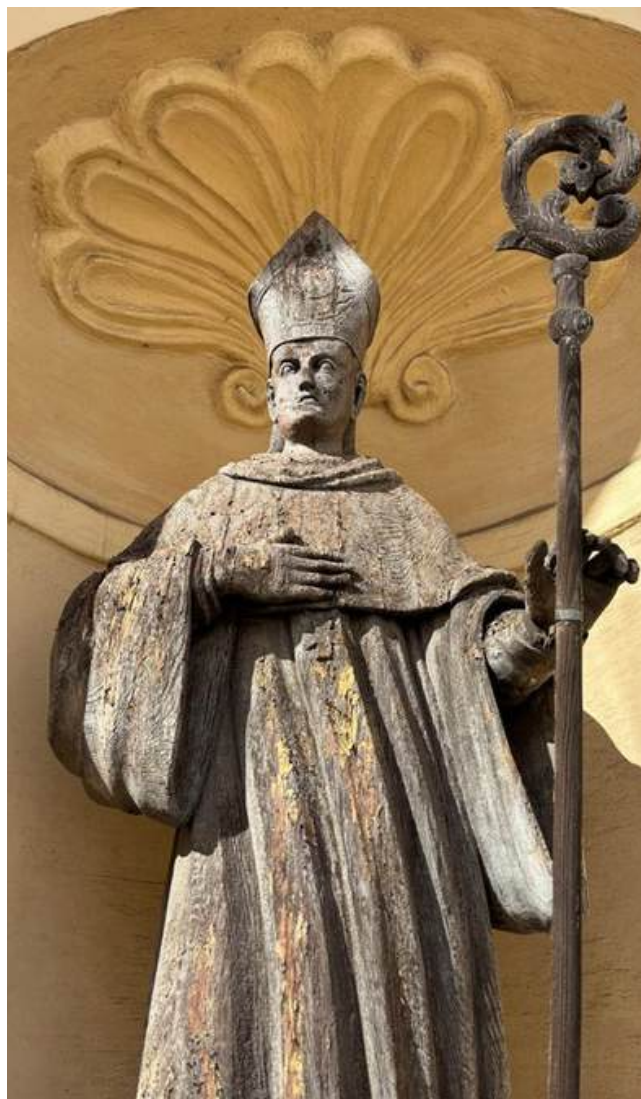
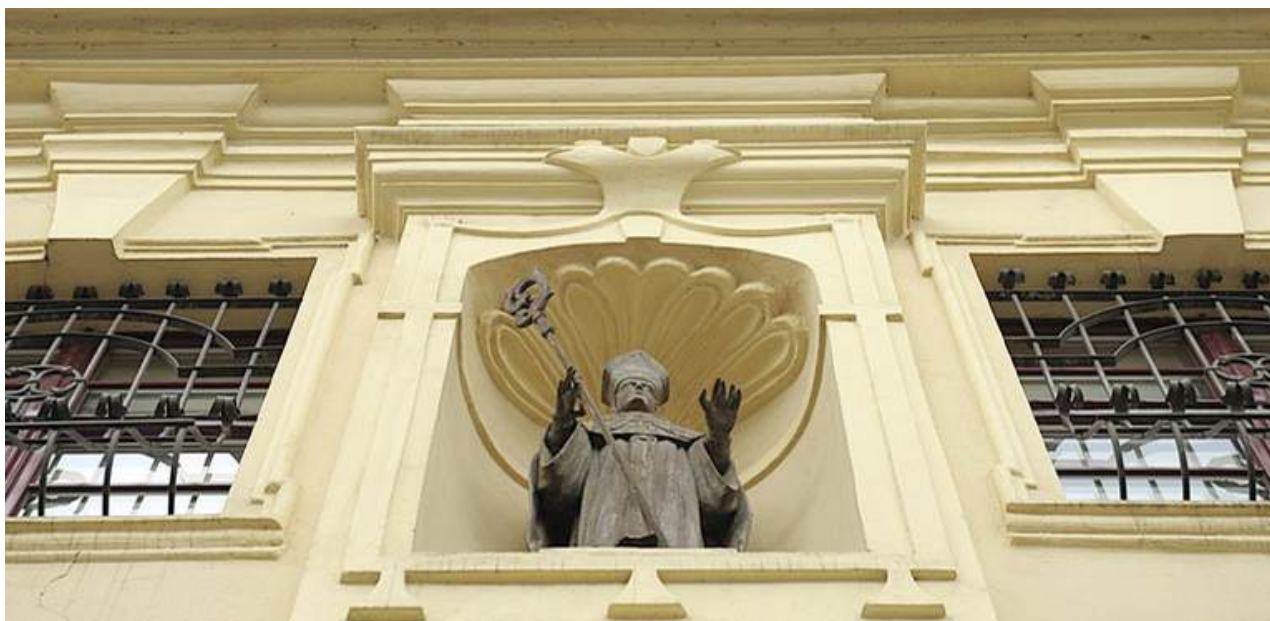
*Pastorał powyżej dość frywolnie przeskoczył do prawej ręki w której dawniej zainstalowana była księga. Warto przy konserwacji rzeźb podjąć możliwość rekonstrukcji ksiąg przy poprawnym ułożeniu dłoni, również wobec pastorałów.*

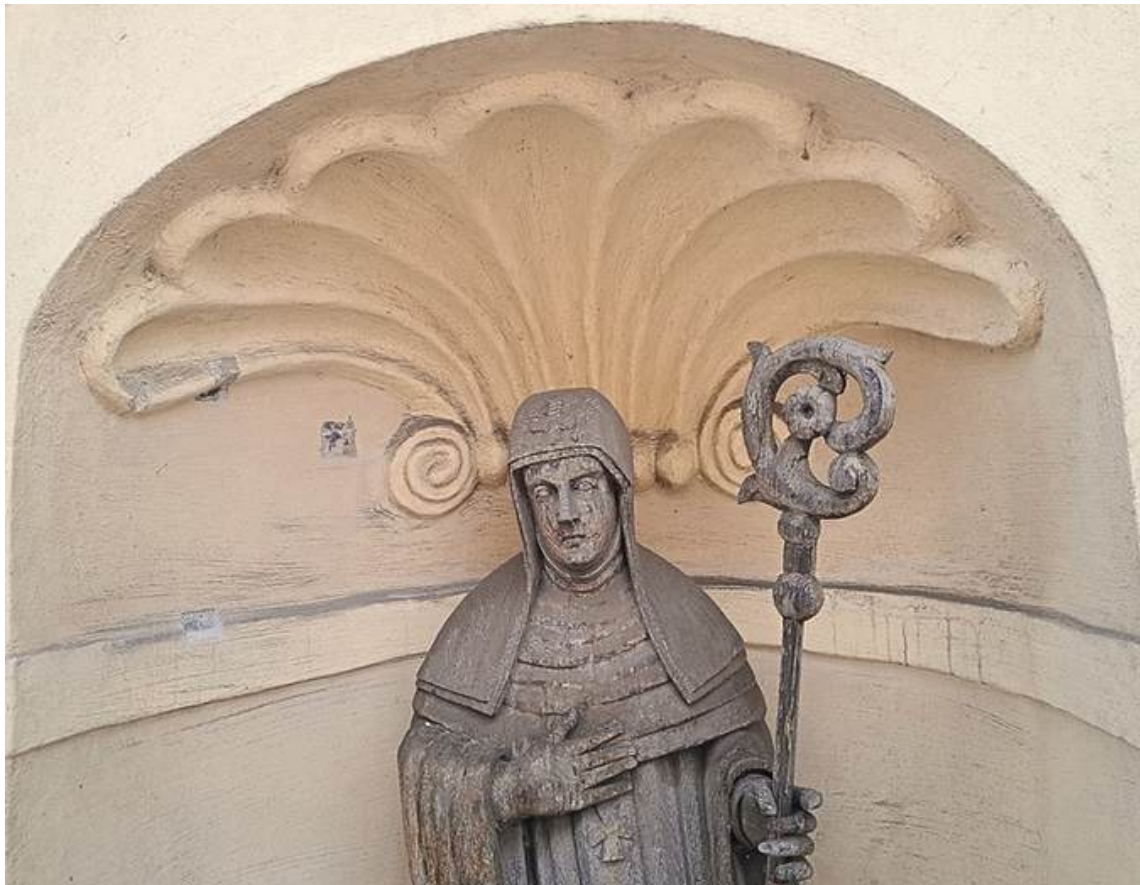
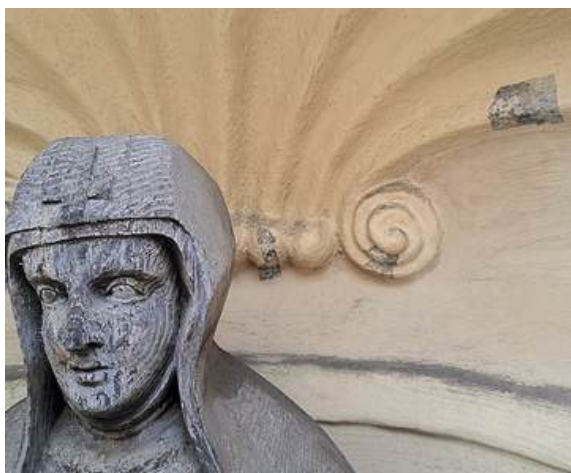
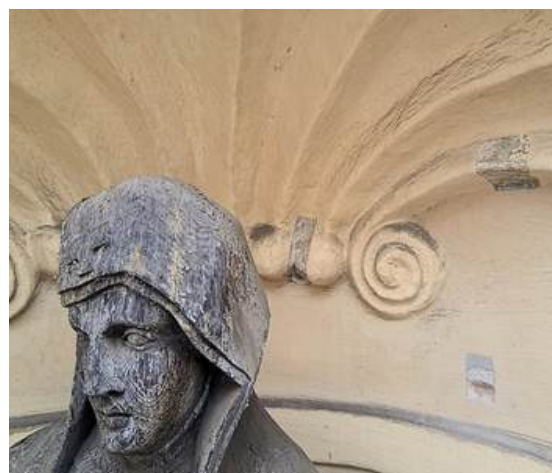
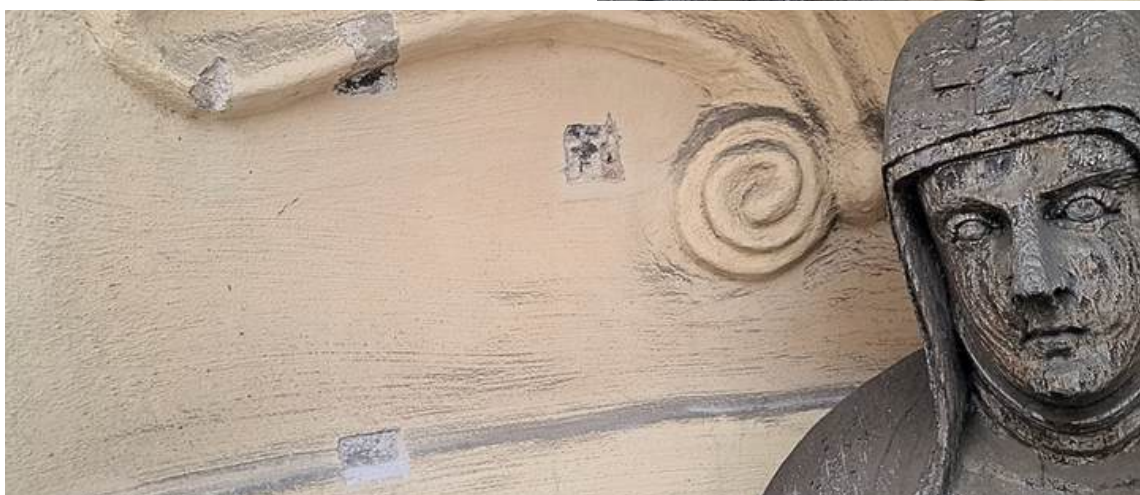
*Widoczne ślady prób poszukiwań warstw historycznych zapraw, kolorystyki w odkrywkach stratygraficznych nisz.  
Objawiły głównie znaczne wtórne przetworzenia substancji elewacji, zabrudzenia czy przecierki cementowe.*

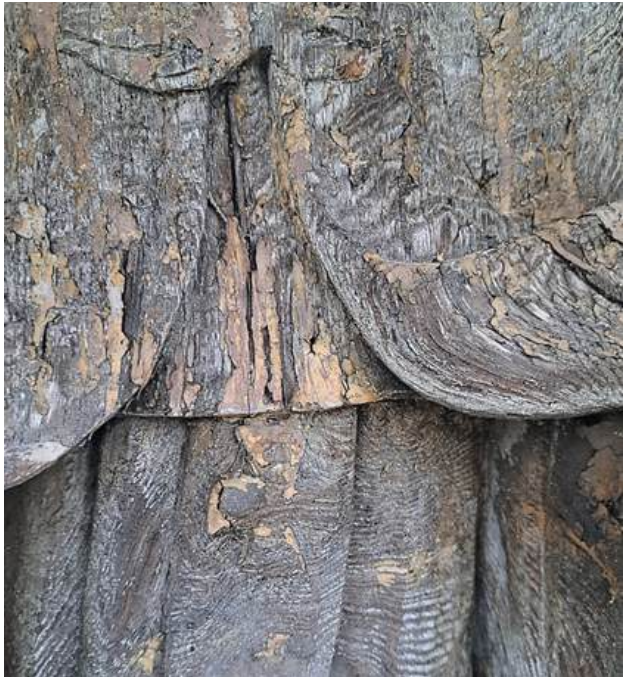
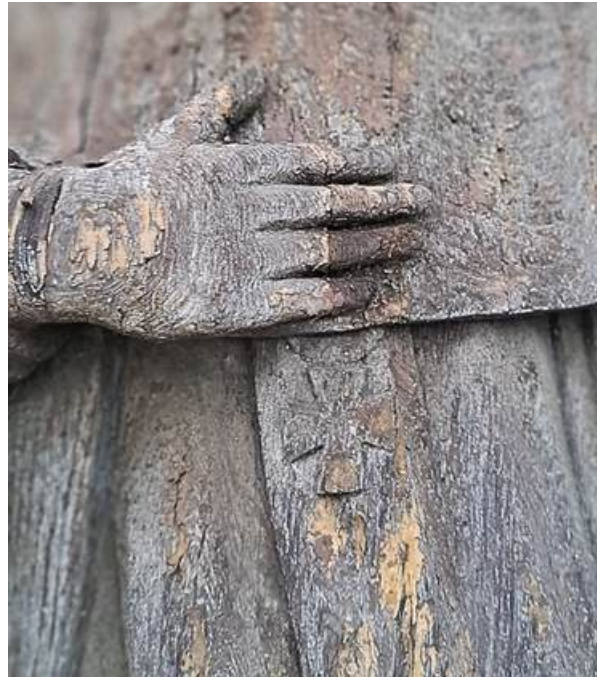
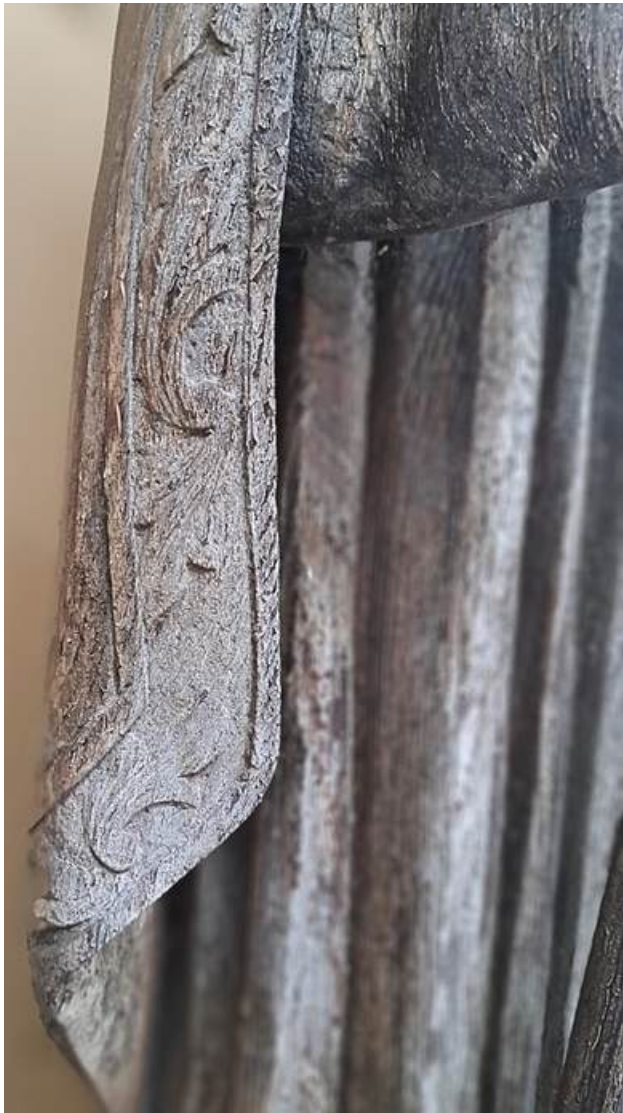
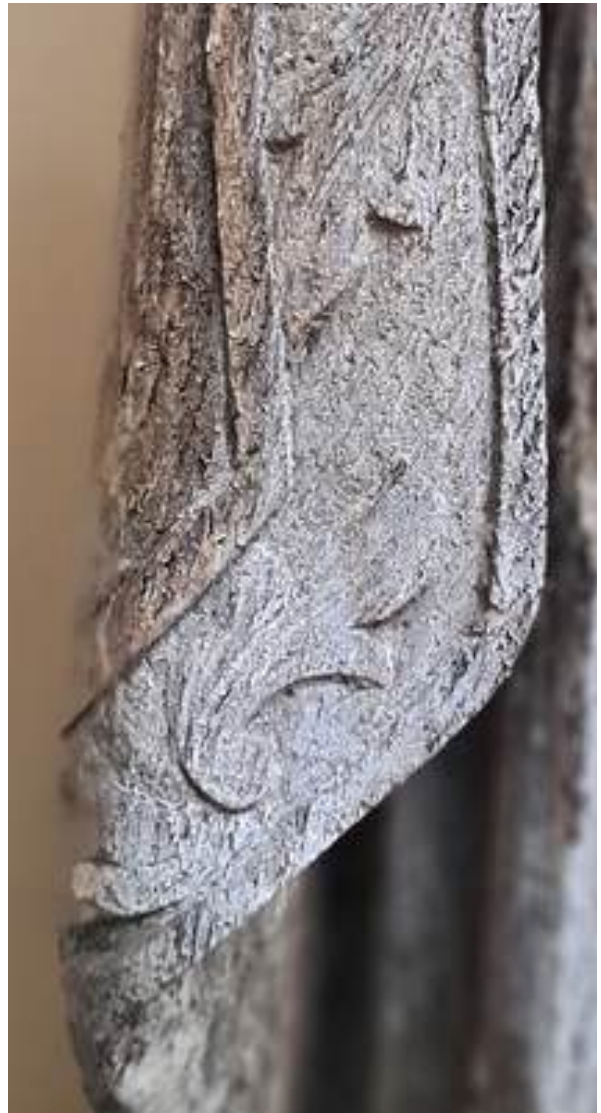
*Przykłady stanu zatarcia detalu rzeźbiarskiego, wymagającego raczej rekonstrukcji reprofilacyjnej. Tudzież wariantu reprodukcji rzeźb, kopii zamiennych na elewacji dla zabezpieczenia oryginałów w muzeum. Rzeźby mogły być też "przeczyszczone" przy wcześniejszych konserwacjach, stąd uwidocznienie sło i otwarcie substancji.*

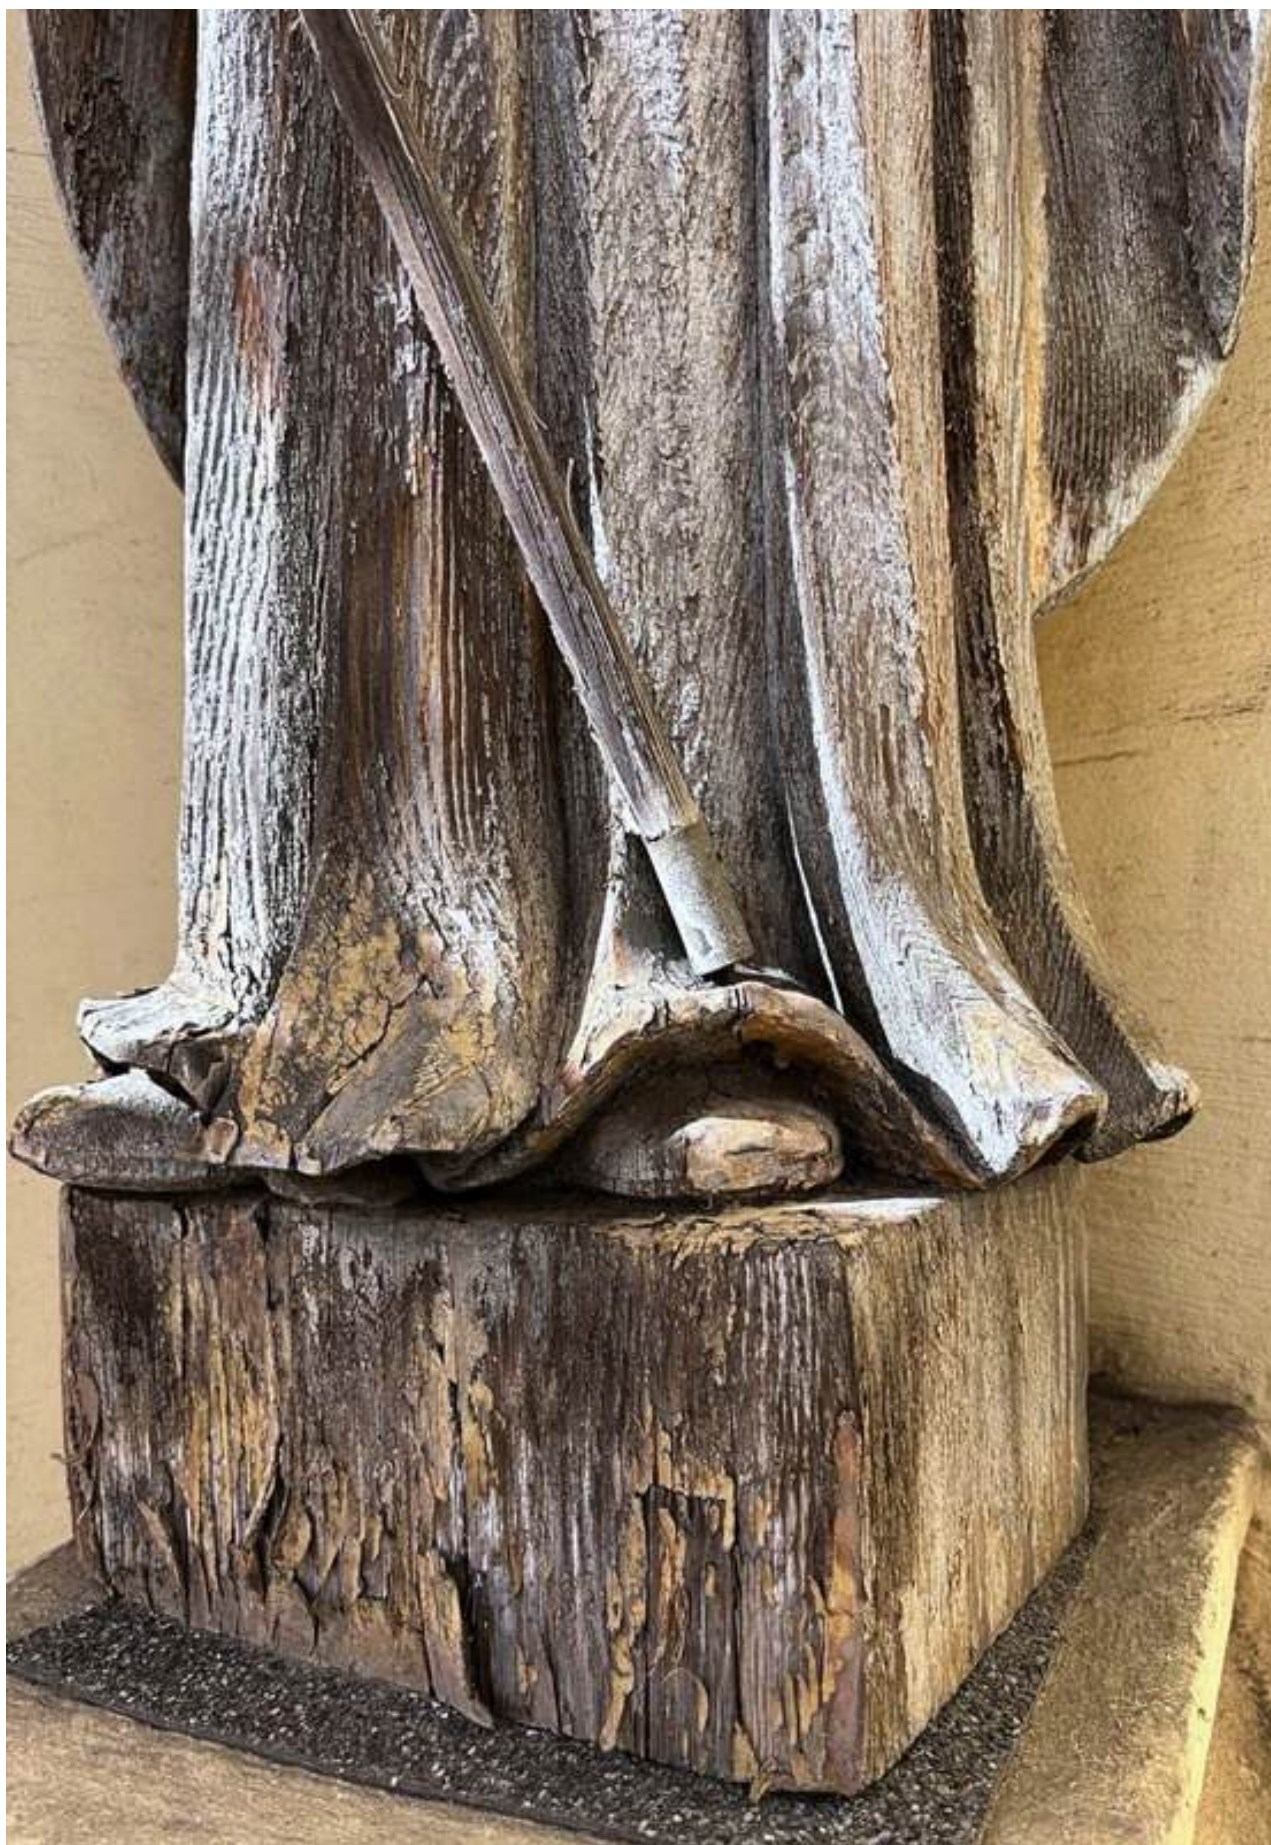
*Bliższa analiza rozpaczliwego stanu substancji drewna objawia jego liczne rozstępy, ślady uzupełnień czy napraw.*

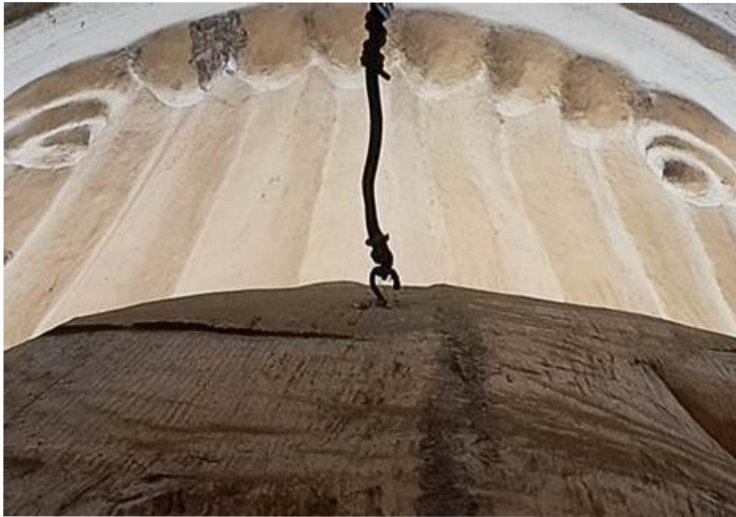
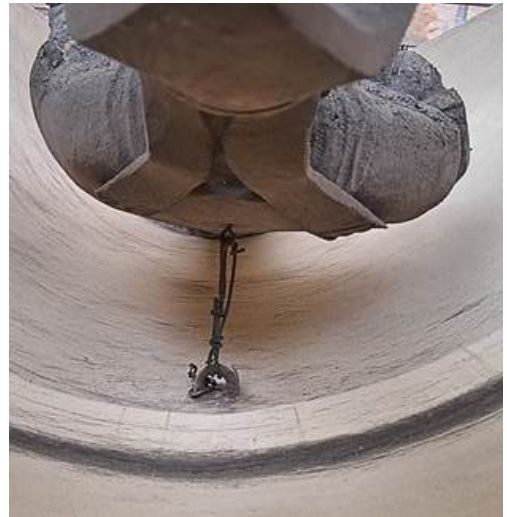
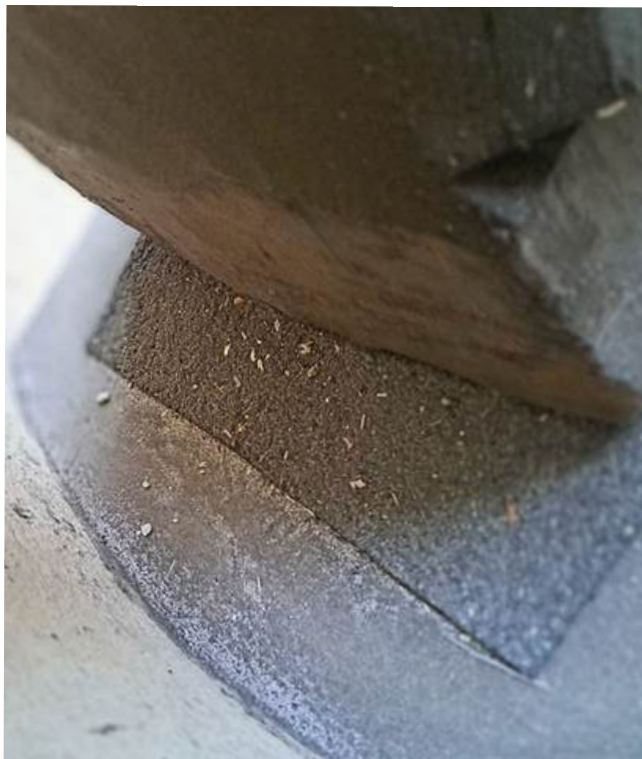
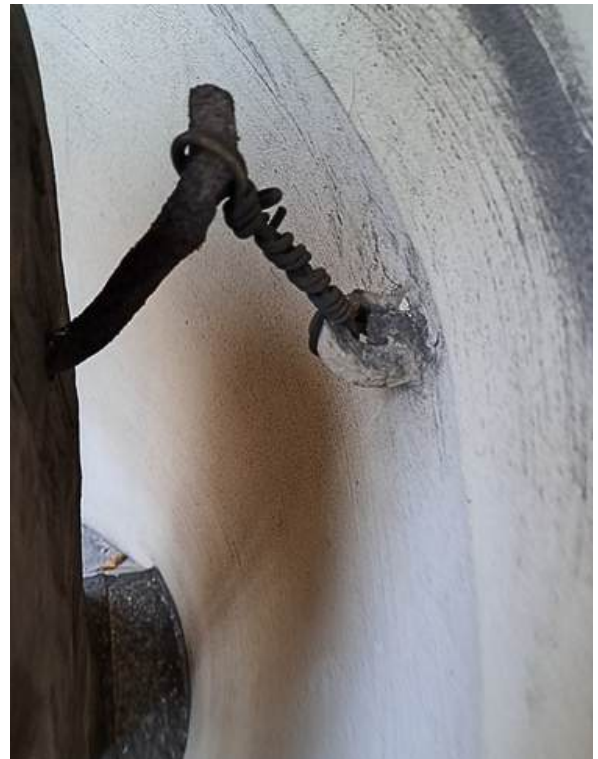
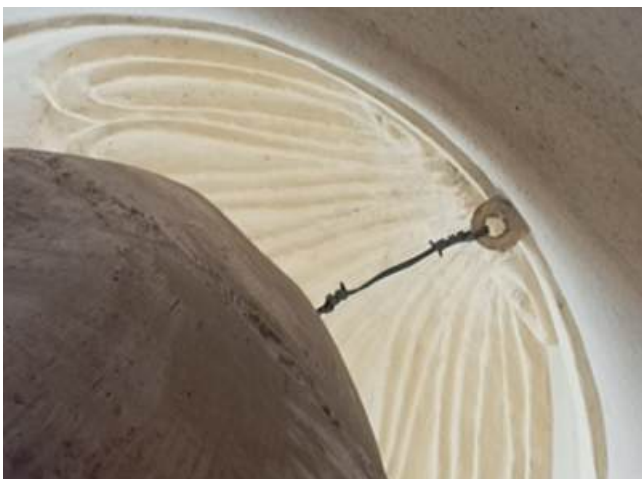
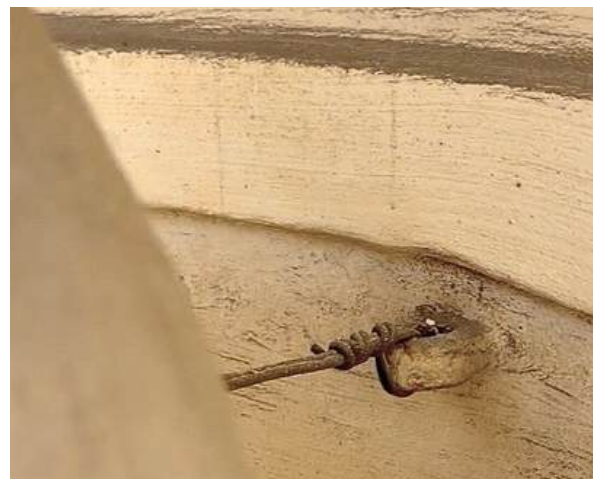
*Przykłady sposobu aktualnego montażu rzeźb ściąganiem drutowym na plecach z uchem w niszy oraz nasadzeniem na trzpień ukryty w piedestale figury. Rzeźby stoją na przekładkach z papy z wypoziomowaniem i izolacyjnie.*

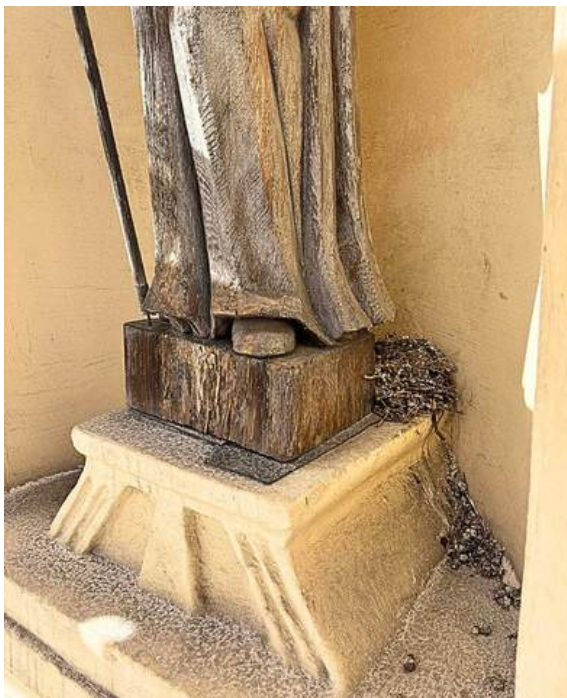
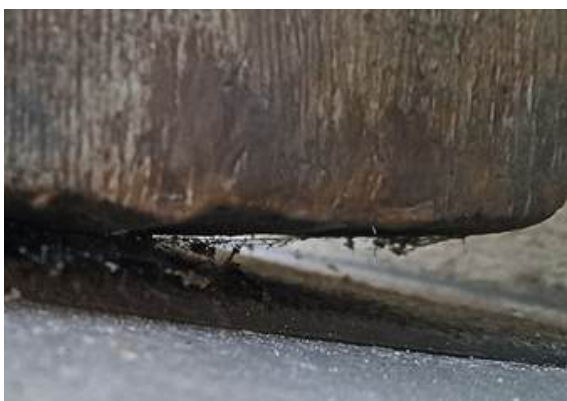
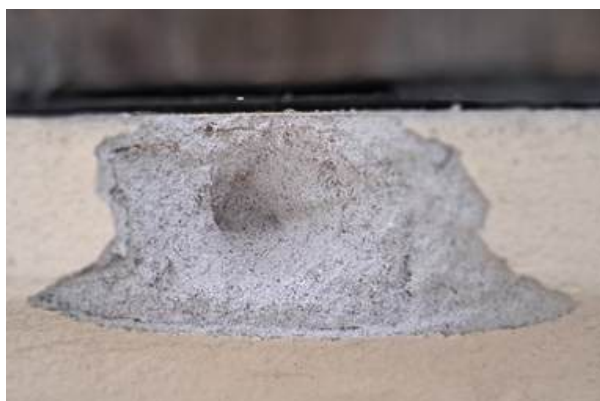
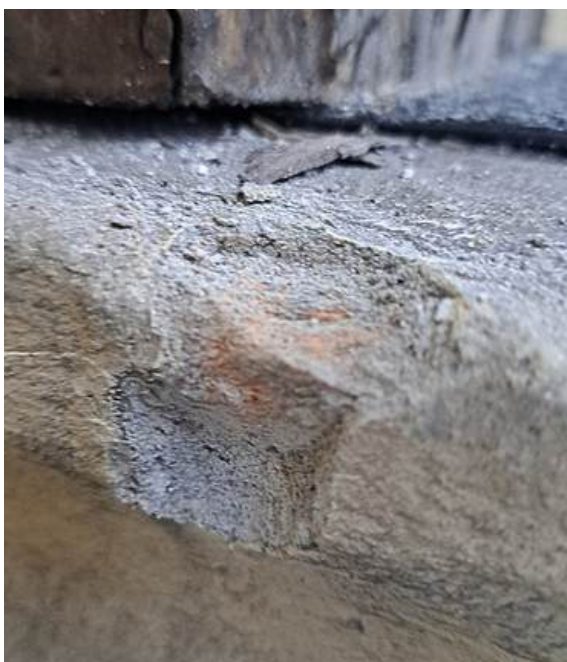
*Stan zabrudzeń przy piedestałach, nieszczelności w posadowieniu rzeźb, skłania do interwencji konserwatorskiej.*

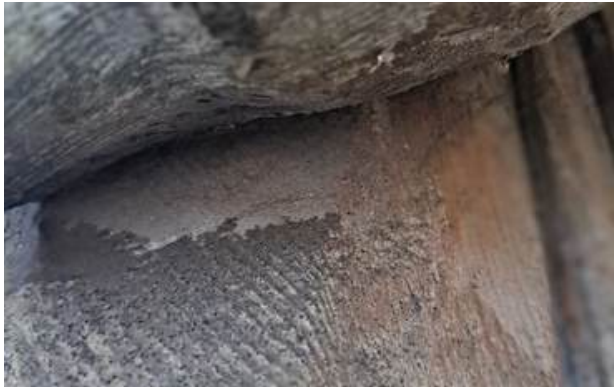
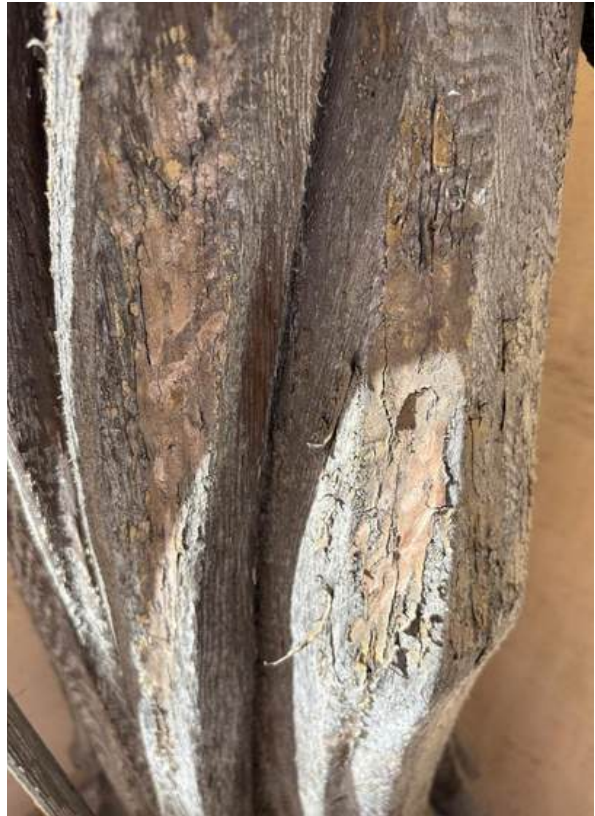
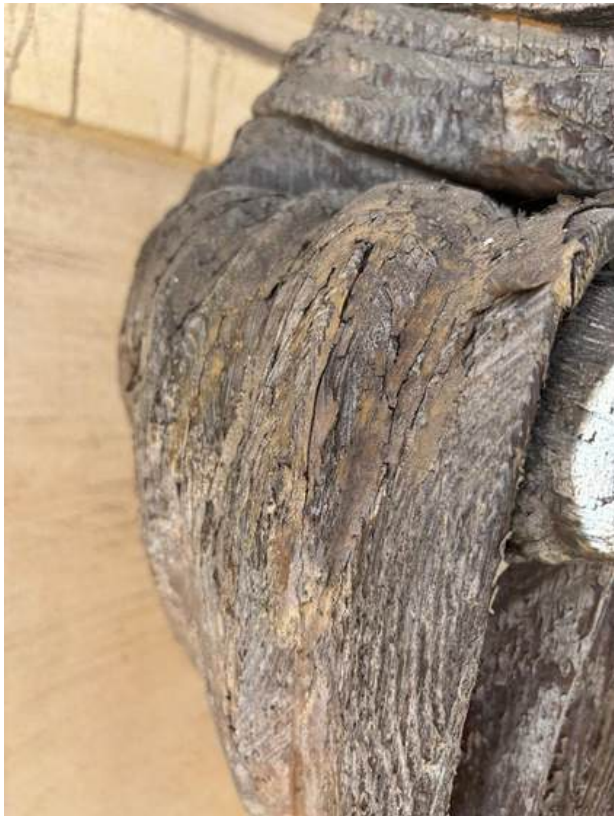
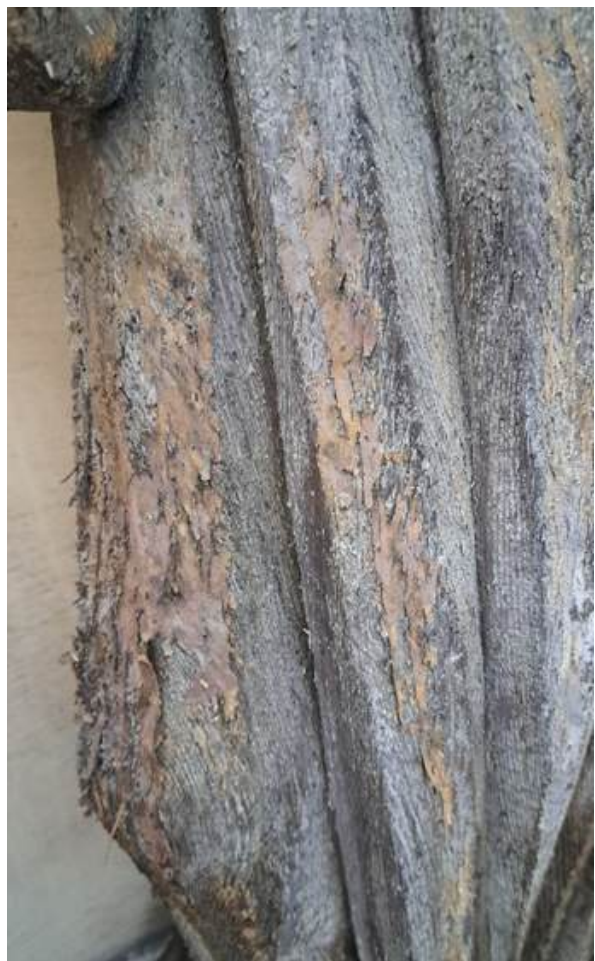
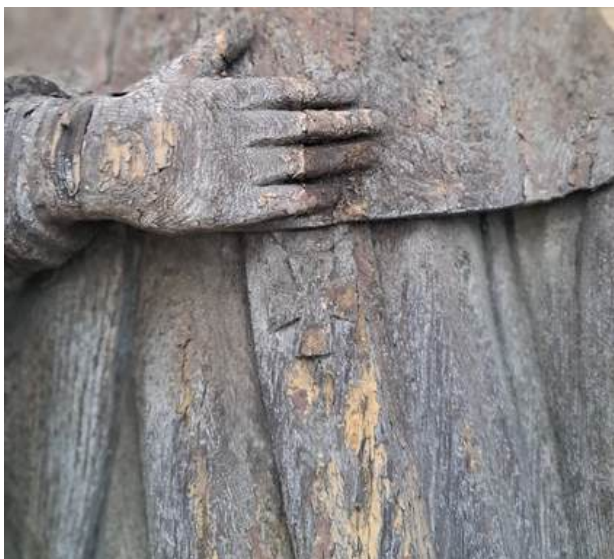
*Różnorodne ślady złuszczonych nawarstwień powłok i farb (elewacyjnych ?) nie koniecznie dedykowanych do zabezpieczania drewna, świadczą o nieskutecznej ochronie substancji drewnianej rzeźb i potrzebie odtworzenia stosownych warstw zabezpieczających.*

Aktualny stan zachowania figur jest alarmujący, kwalifikując rzeźby do demontażu zabezpieczającego i konserwacji. Praktyczny brak zabezpieczenia rzeźb przy śladowych resztkach powłok ochronnych ekspozuje substancję drewnianą figur, podatną na degradację i warunki atmosferyczne. Substancja porażona jest licznymi rozstępami, korozją biologiczną z sinizną oraz lokalnie próchnicą w strukturze przy pogłębionym odsłonięciu usłojenia drewna. **Dlatego też warunkiem po przystąpieniu do prac na elewacji, po postawieniu rusztowań, powinien być demontaż zabezpieczający grupę 8. drewnianych rzeźb z nisz elewacji frontowej.** Celem dalszego procedowania do odrębnego postępowania na konserwację drewnianych figur przez Muzeum zgodnie z zaleceniami KPWKZ. Rzeźby, stanowiąc oddzielną grupę zabytkowych obiektów ruchomych, objętych ochroną konserwatorską KPWKZ o rej. zabytków nr B - 197, wymagają po demontażu oraz inwentaryzacji dalszych opracowań przy odrębnej decyzji z programem badań i kompleksowych prac konserwatorskich. W ramach oceny kwalifikacji stanu rzeźb, przyjmuje się ich warunkową relokację z elewacji na czas prac remontowych, w ramach realizacji projektu remontu elewacji. Narażanie rzeźb na dalszą degradację w ich obecnym stanie zasadniczo determinuje ich obecność na elewacji w tym stanie, podczas i po remoncie. Rzeźby przedstawiają pełnoplastyczne, drewniane figury stojących postaci, symbolizując świętych *Doctor Ecclesiae*. Figury posiadają odrębne aplikacje dodatkowych atrybutów, jak pastorały, montowane (wtórnymi) opaskami miedzianymi na śruby przy dłoniach. Również elementy newralgiczne, jak implantowane naprawczo same dłonie lub widoczne fragmenty flekowań, wymagające weryfikacji stanu przyczepności przed demontażem. Dlatego też należy przedwstępnie dokonać inwentaryzacji konserwatorskiej wszystkich 8. obiektów w ramach parcelacji do demontażu z elewacji, również pod kątem niezbędnych tymczasowych zabezpieczeń transportowych z uwagi na zły stan i rozstępy oryginalnej substancji drewnianych figur. Inwentaryzacja, parcelacja i demontaż powinny być przeprowadzone pod nadzorem konserwatora drewna lub rzeźby polichromowanej w ramach odrębnej decyzji za pozwoleniem KPWKZ na interwencyjny demontaż zabezpieczający rzeźby do prowadzenia prac remontowych na elewacji w ramach realizacji projektu remontu elewacji. Wykonawczo, przed fizycznymi demontażami rzeźb, w ramach inwentaryzacji, należy przygotować projekt warsztatowy z docelowym wyprodukowaniem dedykowanych pod wymiar "noszy" dla rzeźb lub skrzyń do transportu lub przechowywania. Zabezpieczyć pomieszczenie przeznaczone do prac konserwatorskich lub tymczasowo do przechowywania w warunkach stabilnych temperatur i wilgotności optymalnie do 14%. Z uwagi na ryzyko występowania owadów drewnojedzących, należy przewidzieć wstępną izolację, tj. kwarantannę rzeźb.

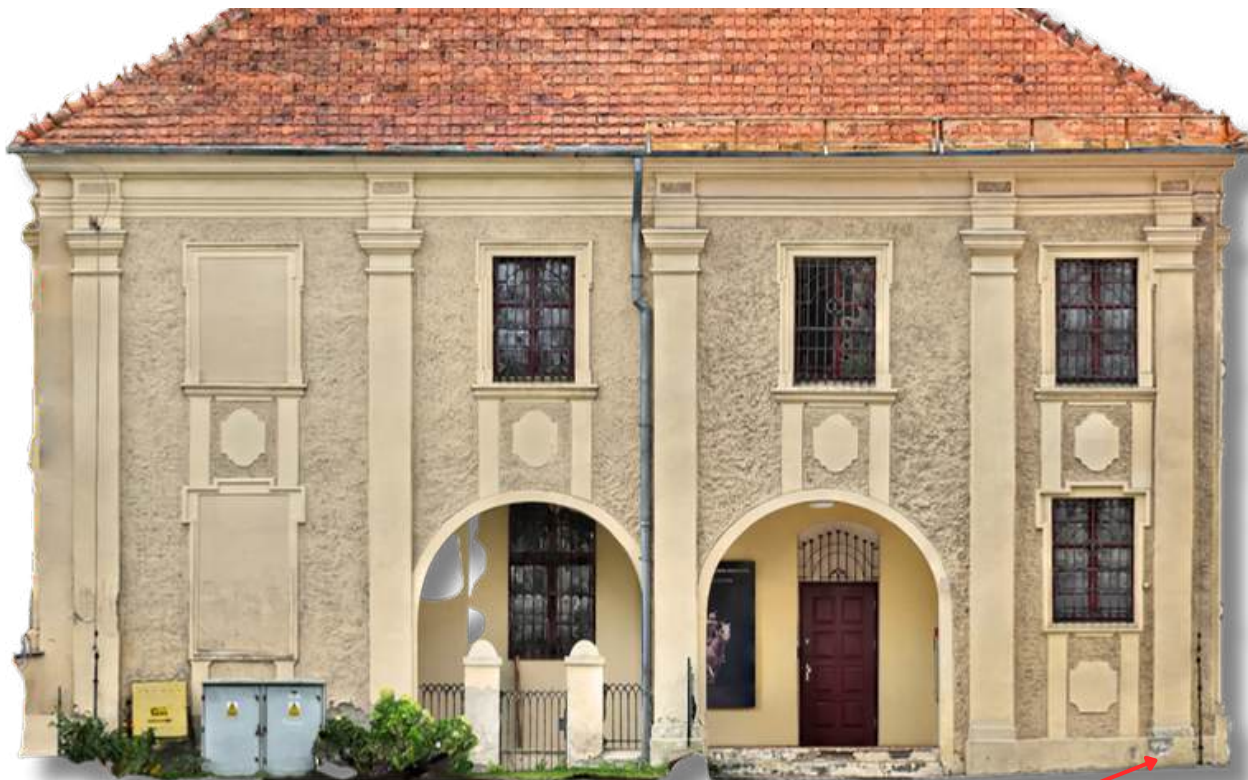
*Ortofotomapa kładu elewacji, obrazuje zakres zniszczeń.*

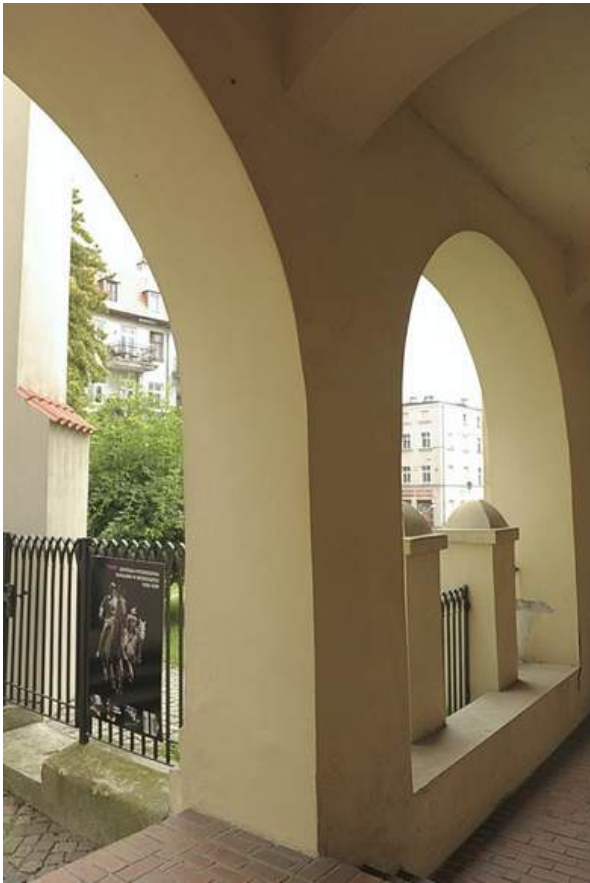
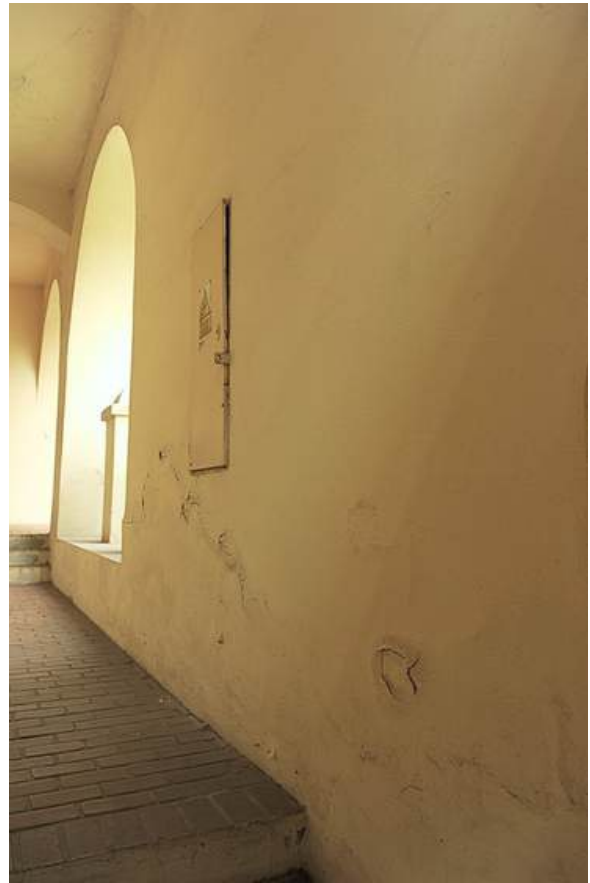
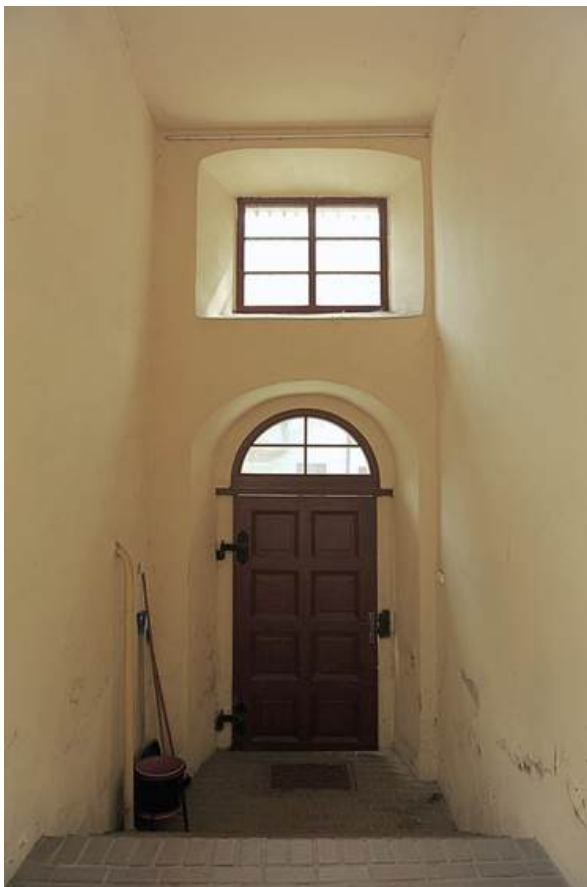
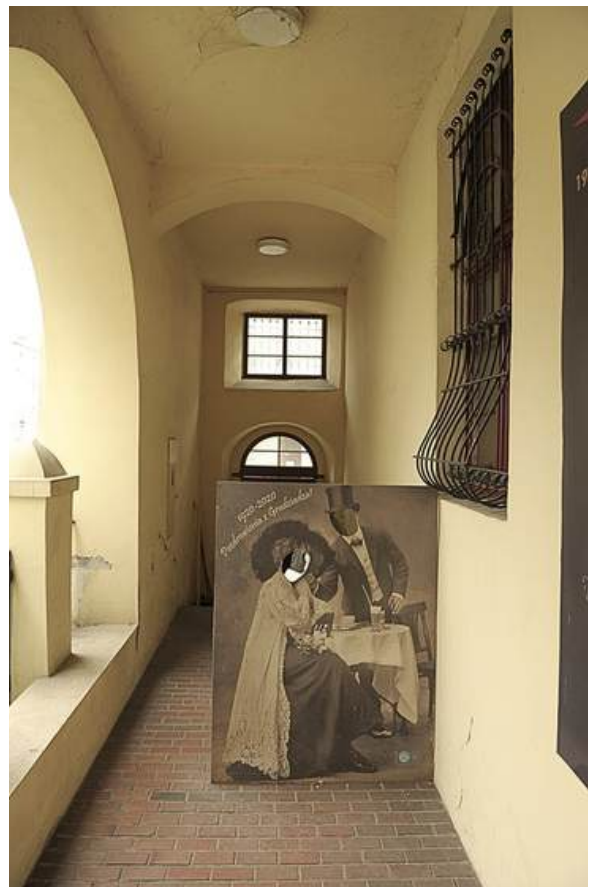
*Całokształt stanu ścian podcieni wskazuje głównie na konieczność wymian wypraw w strefie podciągania wilgoci przy dość zachowawczej renowacji wyższych partii ścian i sufitu przy unifikacji malarskiej.*

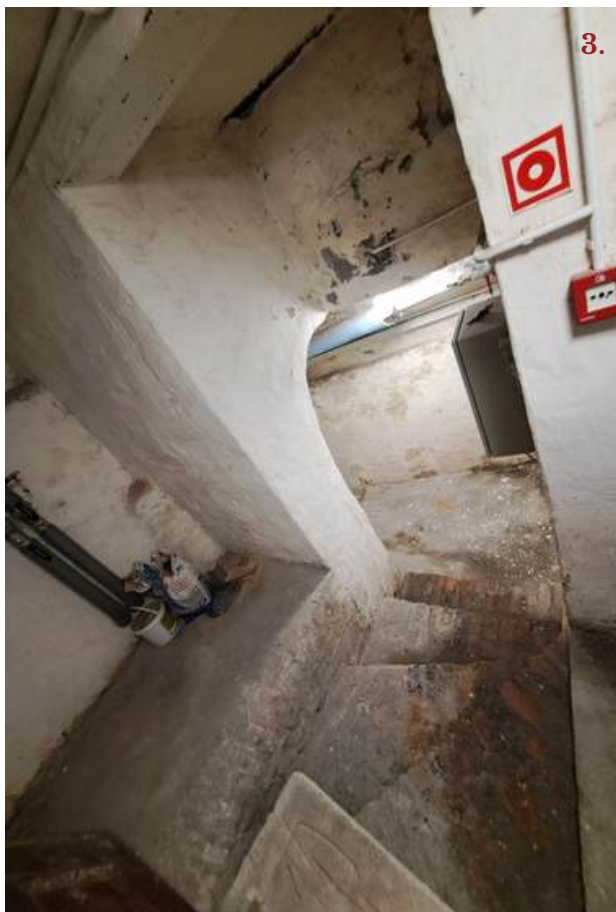
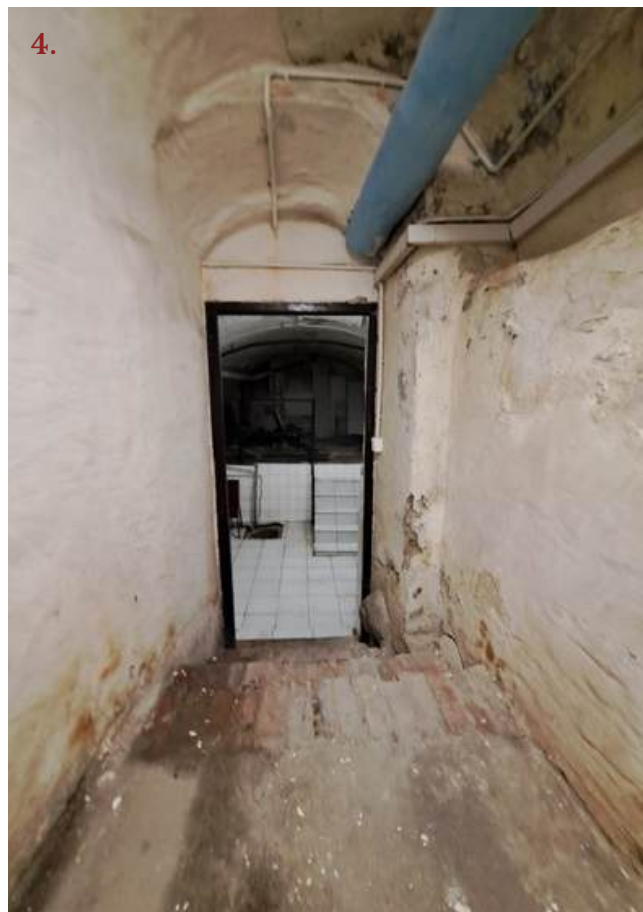
*Ciąg komunikacji (foto 1.-4.) prowadzi od wejścia z dziedzińca do pomieszczenia kotłowni i składnicy w piwnicy (foto 5.-6.)*

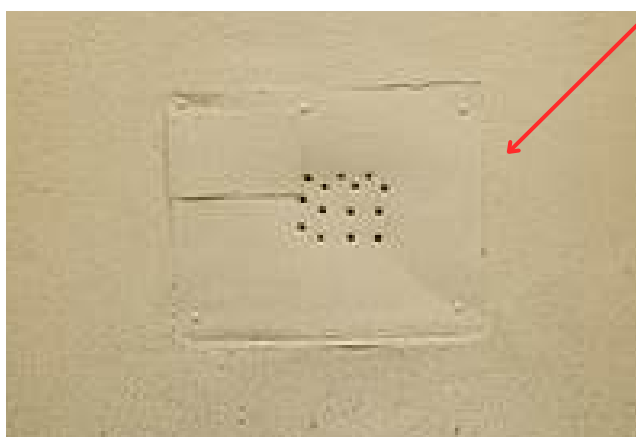
*Widoczny układ wentylacji wymaga modyfikacji przy poprawie przepustowości powietrza. Optymalnie przez odmontowanie wylotu rury lub jej likwidację dla wykorzystania całej kubatury otworu węgla, do wentylacji. Możliwie szerszej perforacji wentylacyjnej pokrywy otworu od ul. Klasztornej lub jej wymiany na dostosowaną. Wspomaganie kierowania wylotu powietrza do węgla, instalacją wentylatora w piwnicy do odbioru powietrza całą kubaturą węgla. Bez zmian na elewacji przy maskowaniu i unifikacji kolorystycznej pokrywy otworu w licu cokołu.*
