# PROGRAM PRAC KONSERWATORSKO – RESTAURATORSKICH

## KAPLICZKA DOMKOWA W BRZÓZIE KRÓLEWSKIEJ

### Z 1906 r.

Kapliczka domkowa w Brzozie Królewskiej  
poświęcona Świętej Rodzinie

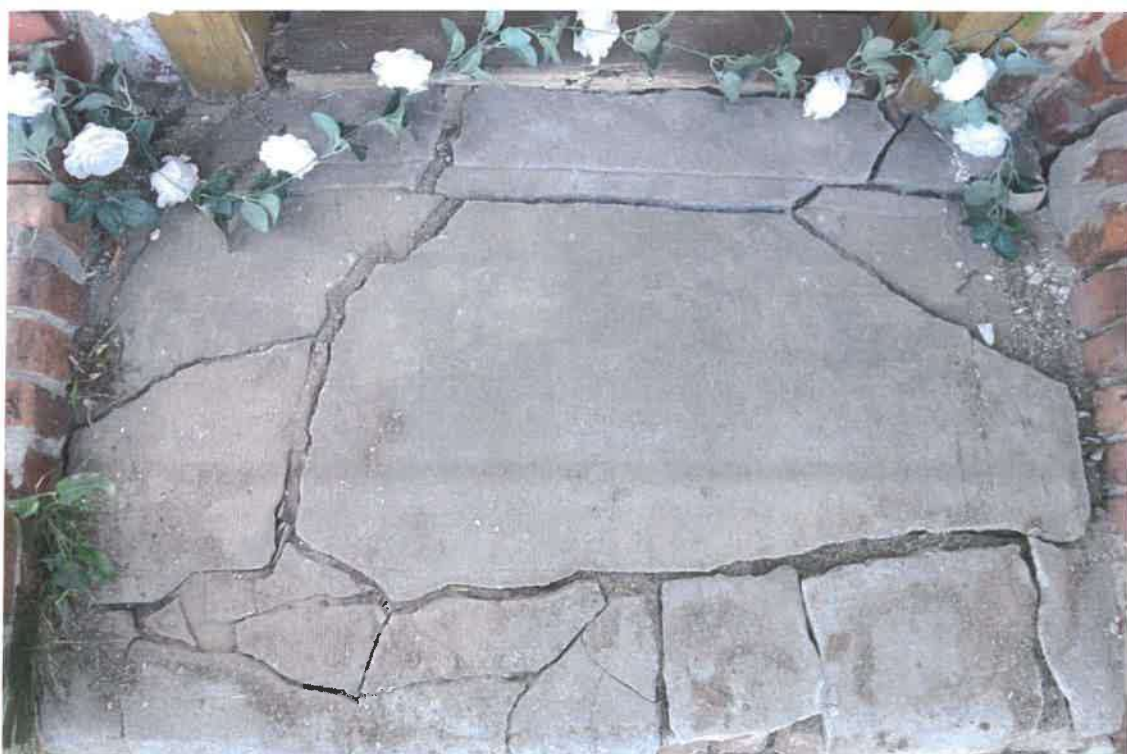
Fot.13. Zbliżenie posadzki podcienia z widocznym ramowym reliefem konturowym złożonym z dwóch linii.

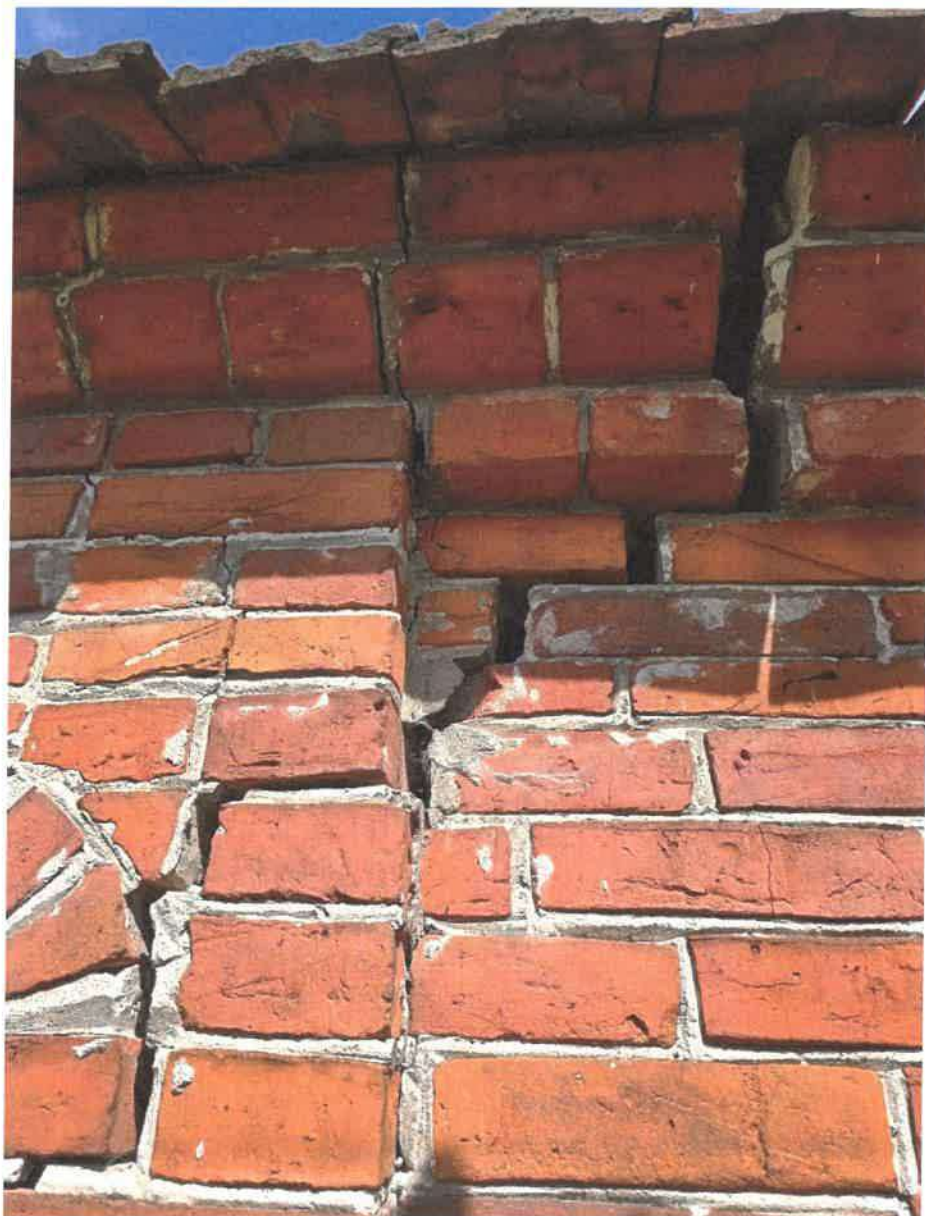
Fot.22. Uszkodzenia konstrukcyjne w partii gzymsu okapowego i ściany południowej kapliczki.

7. Wzmocnienie podłoża murowego w obrębie pęknięć konstrukcyjnych nierdzewnymi kotwami spiralnymi. Zależnie od charakteru spękań kotwy spiralne można stosować poziomo jako „szwy” osadzone w spoinach wątku ceglanego lub jako trzpienie podtrzymujące cegły w pożądanym układzie. Przy szwach rozstaw kotw co ok. 3 – 4

9. Wokół pęknięć konstrukcyjnych, w razie potrzeby, wymienić pęknięte i nie spełniające parametrów technicznych cegły. Uzupełnienia wykonać z cegły o analogicznych wymiarach i stopniu wypału (kolor). Przy doborze cegieł należy zbliżyć się do właściwości kapilarnych cegieł historycznych (nasiąkliwość, porowatość, czas transportu wody i odsychania). Cegły osadzać na zaprawie mineralnej murarsko – tynkarskiej, cementowo – wapienno – trasowej z pozostawieniem miejsca na dekoracyjne wykończenie spoin.

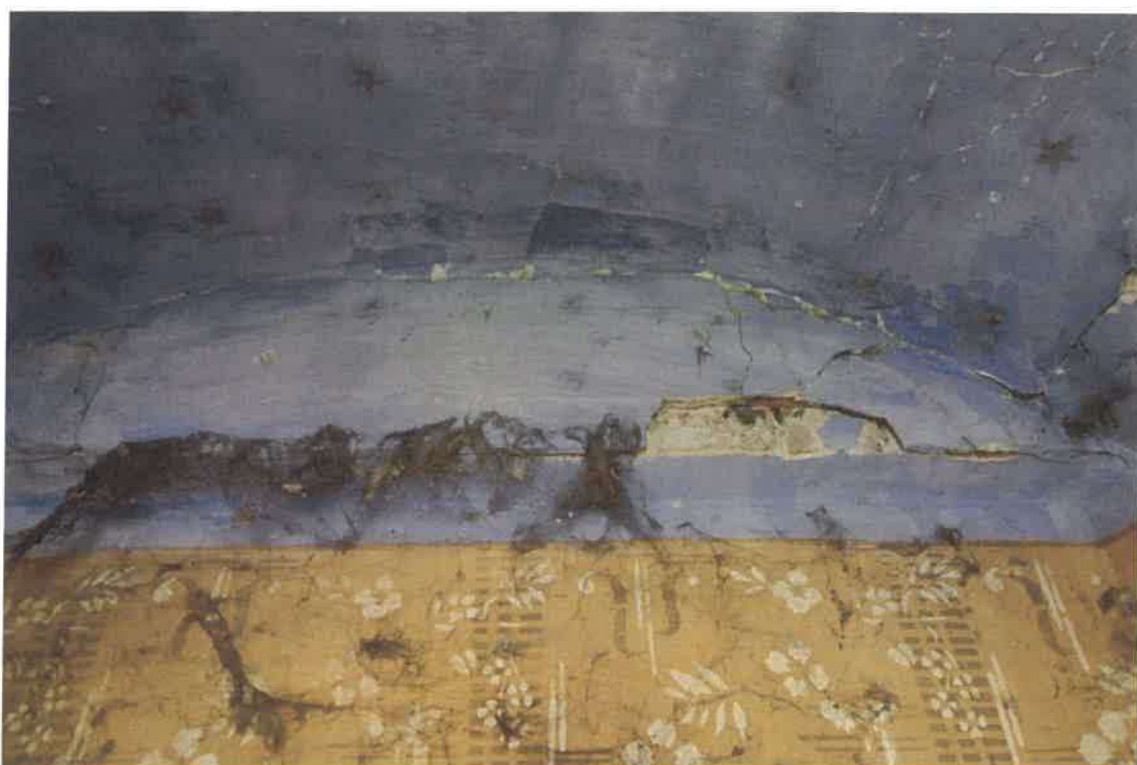
Fot.31. Ściana tylna kapliczki z widocznymi zarysowaniami na łączeniach elementów drewnianych sklepienia i na styku z podłożem murowym.

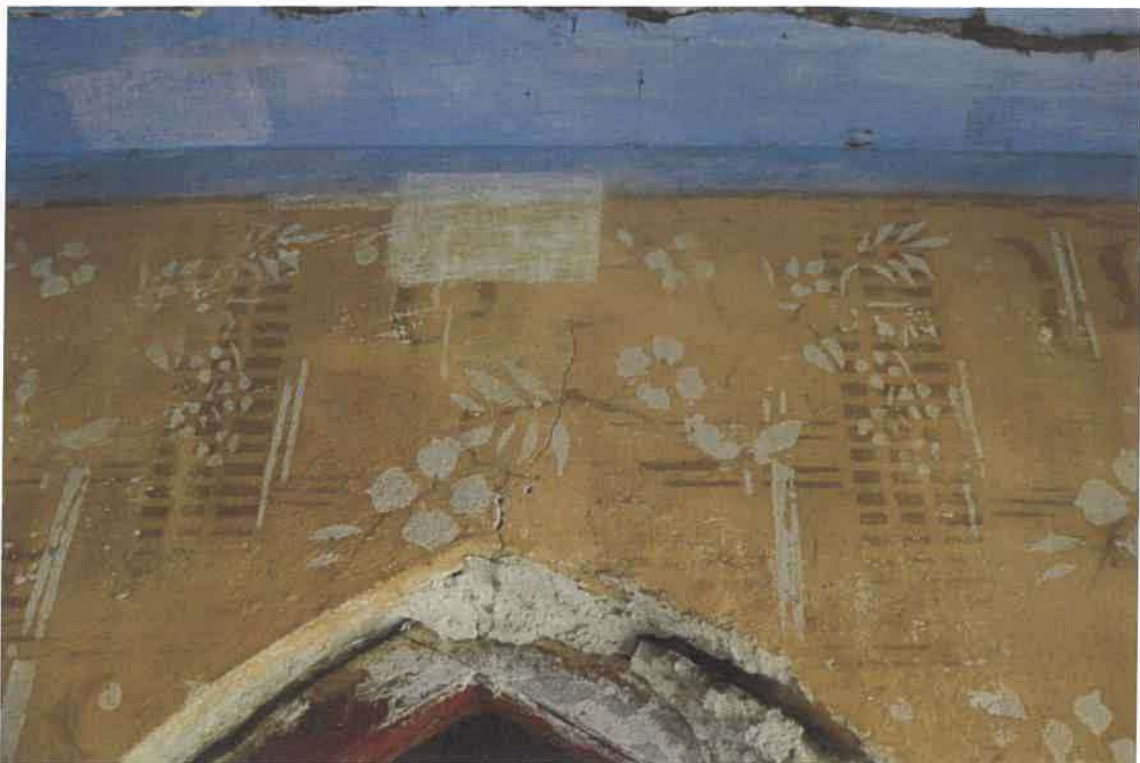
Fot.33. Odkrywki sondażowe z widocznymi dwoma warstwami malarskimi gładkiego wymalowania ścian (jasnobrązowy) i sklepienia (niebieski) z powtórzeniem kolorystyki.

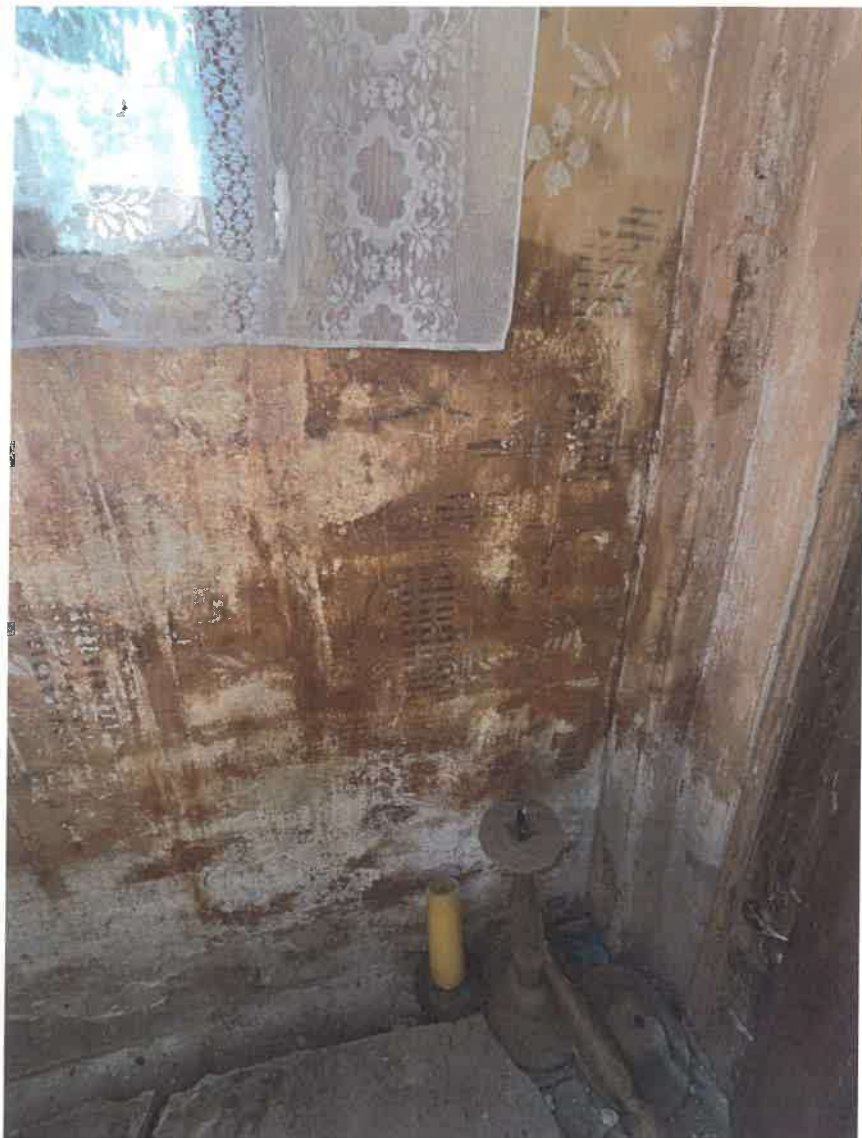
Fot.37. Wnętrze kapliczki, ściana południowa z widocznymi rozległymi zniszczeniami warstwy malarskiej.

w obrębie ścian wewnątrz uzupełnienie ubytków warstwy malarskiej w kolorze ugrowym z odtworzeniem detali zdobniczych. Oznacza to potrzebę wykonania roboczych szablonów historycznych wzorów graficznych malowanych dwubarwnie w kolorach białym i brązowym. W przypadku sklepienia z konieczności wymiany drewnianej konstrukcji nośnej niezbędne będzie wykonanie rekonstrukcji błękitnej warstwy malarskiej wraz z detalem zdobniczym w formie złotych gwiazdek. W podcieniu sklepienie malowane by było analogicznie jak we wnętrzu, zaś tynkowane partie poniżej w kolorze ugrowo – brązowym, malowane gładko nieco ciemniejszym i cieplejszym niż wewnątrz kaplicy.

15. Uzupełnienie ubytków i rekonstrukcja polichromii zgodnie z zaleceniami Inspektora WUOZ Delegatura Rzeszów. Prace przy uzupełnianiu polichromii powinien prowadzić dyplomowany konserwator malarstwa z doświadczeniem w zakresie polichromii ściennej.
