## Pałac Sztynort

**Projekt:** Kontynuacja awaryjnego zabezpieczenia Pałacu Sztynort 2026  
Wniosek o wydanie pozwolenia konserwatorskiego

Część projektowa: Awaryjne zabezpieczenie dachu i konstrukcja dachu nieobietorycznego pokrycie dachu  
**wyciąg z wniosku**  
dotyczących z punktu widzenia ochrony zabytków

**Data:** 18 maja 2026 r.

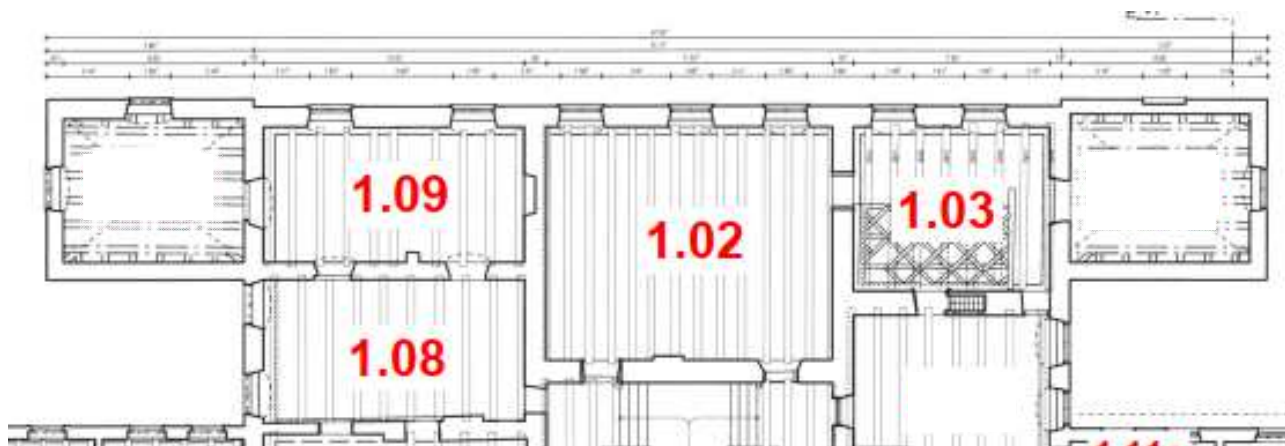
W celu zapewnienia prawidłowej pracy statycznej konstrukcji dachowej, konieczne jest wzmocnienie stropów zgodnie z rysunkiem 1, zarówno pod względem nośności konstrukcyjnej, jak i ochrony przeciwpożarowej.

*Rys. 1 Przegląd zdefiniowanych numerów pomieszczeń na piętrze wraz ze stropami nad nimi („stropy poddachowe” – najwyższe tarcze stropowe pełniące funkcję usztywniającą i zamykającą konstrukcję budynku nad piętrem)*

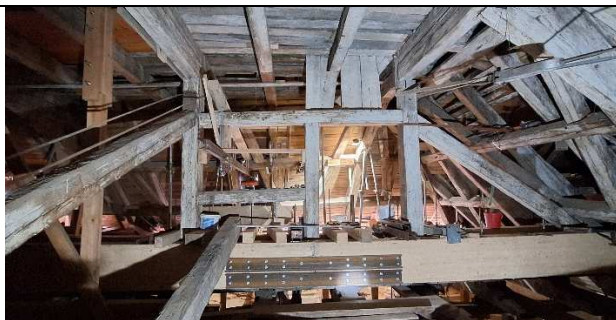
Nad pomieszczeniem 1.02 konieczne jest wykonanie konstrukcji wieszarowej (wieszara), analogicznej do historycznej konstrukcji istniejącej już nad pomieszczeniem 1.07. Powodem jest konieczność zapewnienia, zgodnie z założeniami projektowymi, nośności użytkowej na poziomie  $3,5 \text{ kN/m}^2$ .

*Rys. 6 Konstrukcja wieszakowa nad pomieszczeniem 1.07 już wykonana*

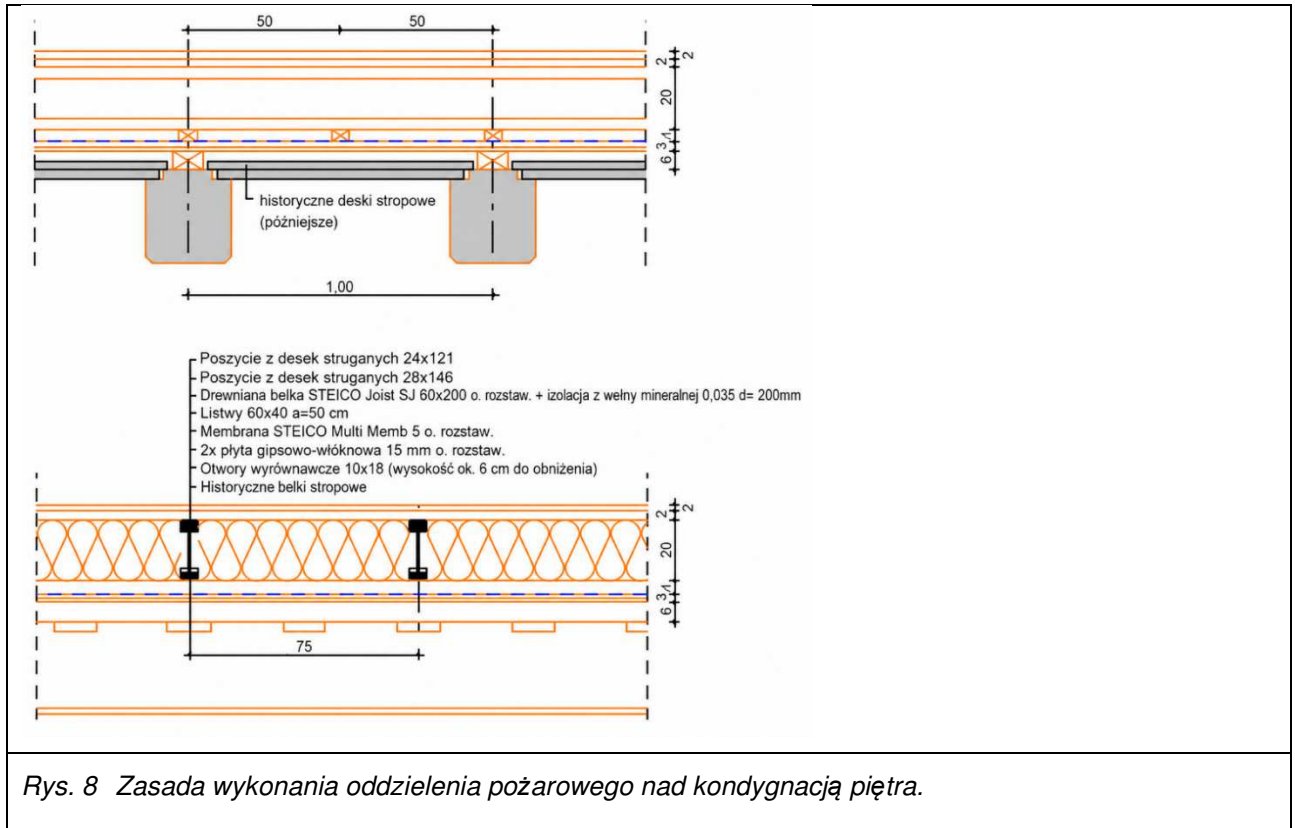
Zabezpieczenie przeciwpożarowe wykonane na belkach stropowych zapewnia wymaganą klasę odporności ogniowej.

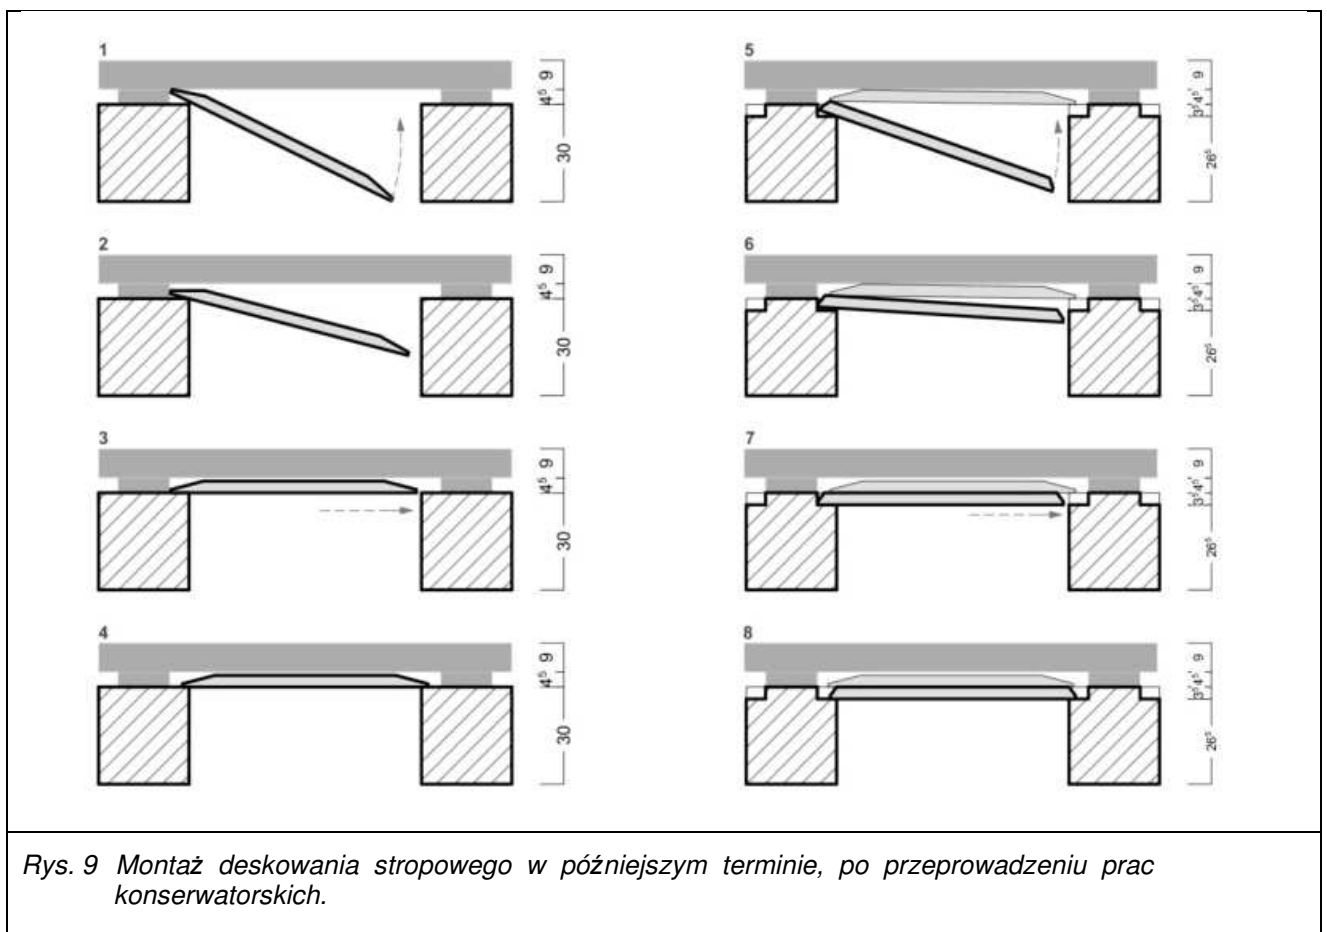
W obszarze widocznych spodnich powierzchni malowanych stropów przewiduje się możliwość późniejszego montażu odrestaurowanych desek stropowych dekorowanych polichromią.
