znak: W2A.5142.55.2025.MP

**Program prac konserwatorskich dla elewacji zewnętrznych oraz  
od strony dziedzińca Pałacu Blanka w Warszawie, z uwzględnieniem  
detalu architektonicznego i zewnętrznej stolarki okiennej.**

marzec 2025 r.

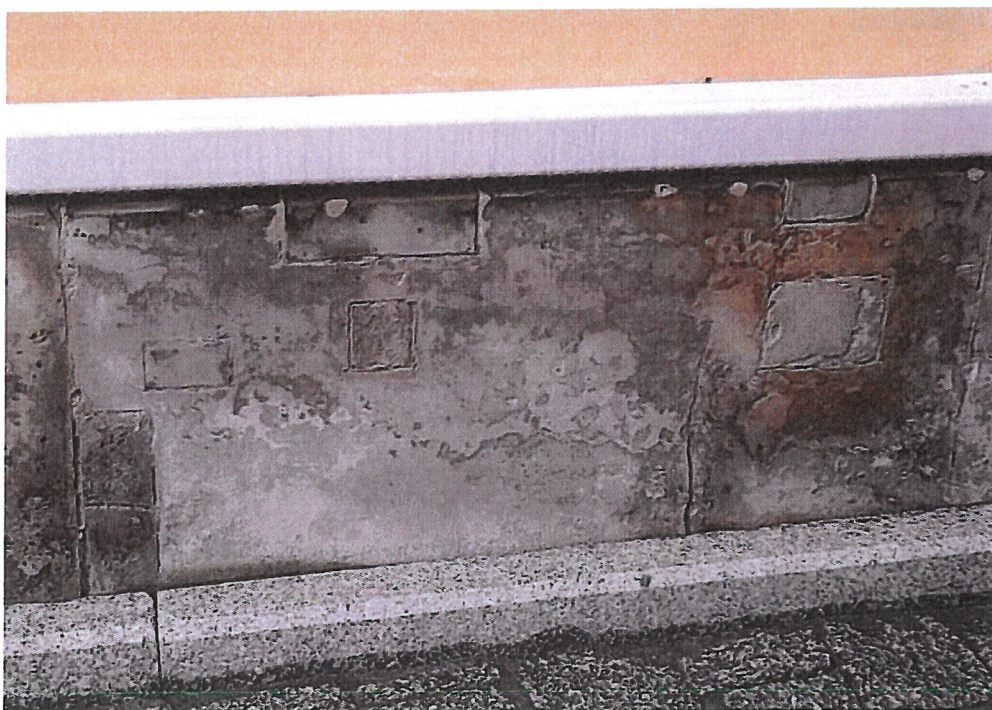
Fot. 28. Piaskowcowy cokół elewacji od strony dziedzińca. Widoczna silna degradacja powierzchniowej warstwy kamienia.

Fot. 29. Cokół od strony dziedzińca. Widoczne stare, nieestetyczne fleki i kity.

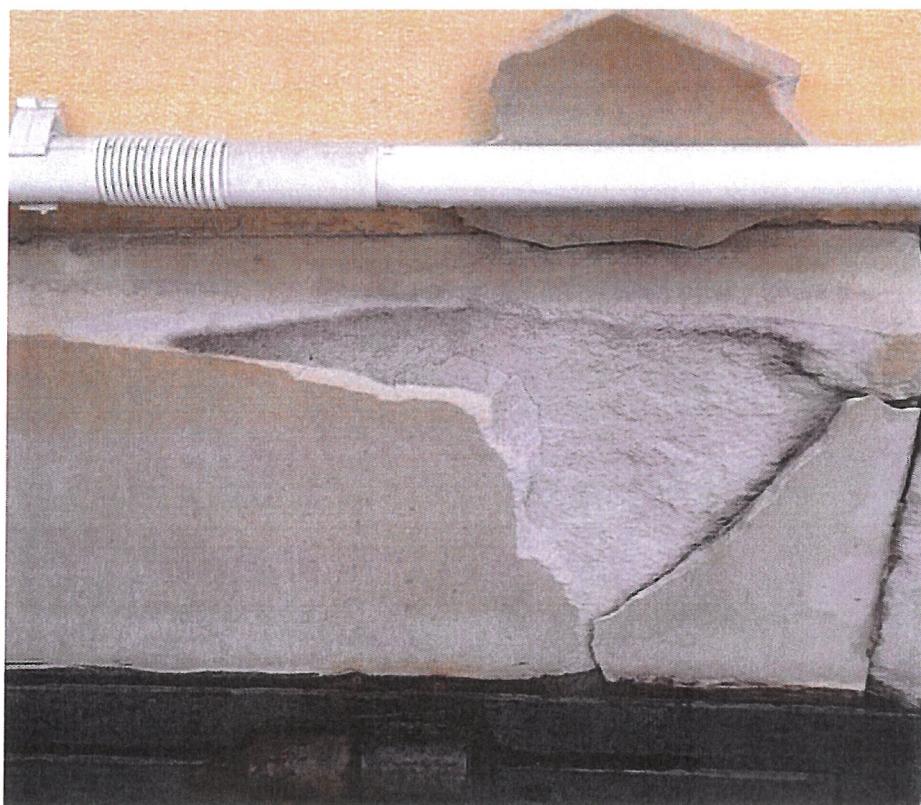
Fot. 32. Płyta  
cokołu od strony  
ul. Nowy  
Przejazd.  
Widoczne  
wykwity soli  
rozpuszczalnych  
w wodzie.

Fot. 33. Cokół od  
strony dziedzińca.  
Uszkodzenie  
mechaniczne  
kamienia.

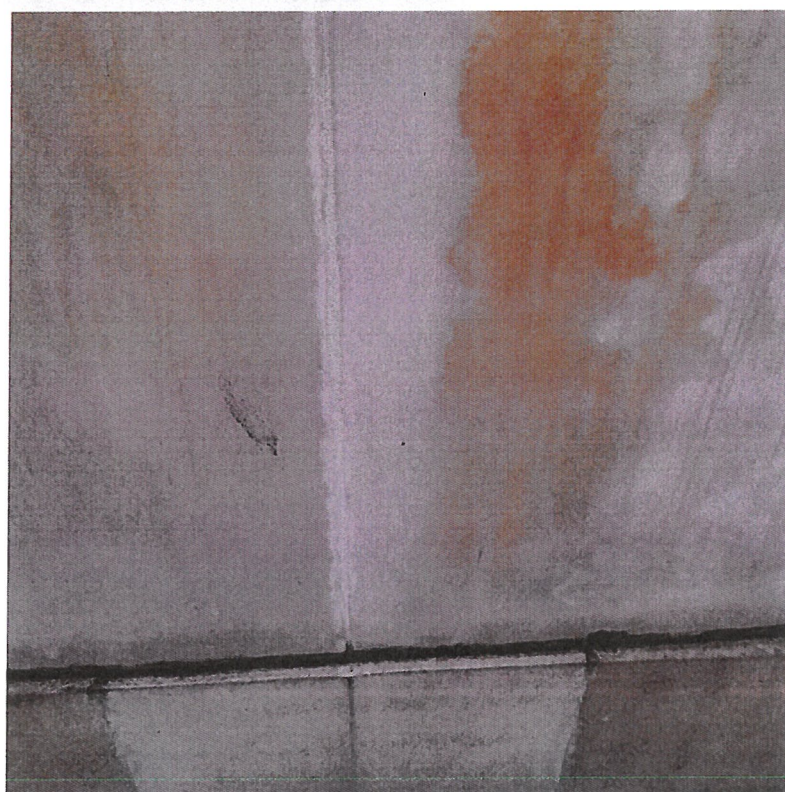
Fot. 35. Cokół od strony północnej. Spękanie tynku biegnące od braku spoiny między płytami kamienia do krawędzi okna.

Fot. 36. Cokół od strony północnej. Widoczna niestarannie wykonana fuga.

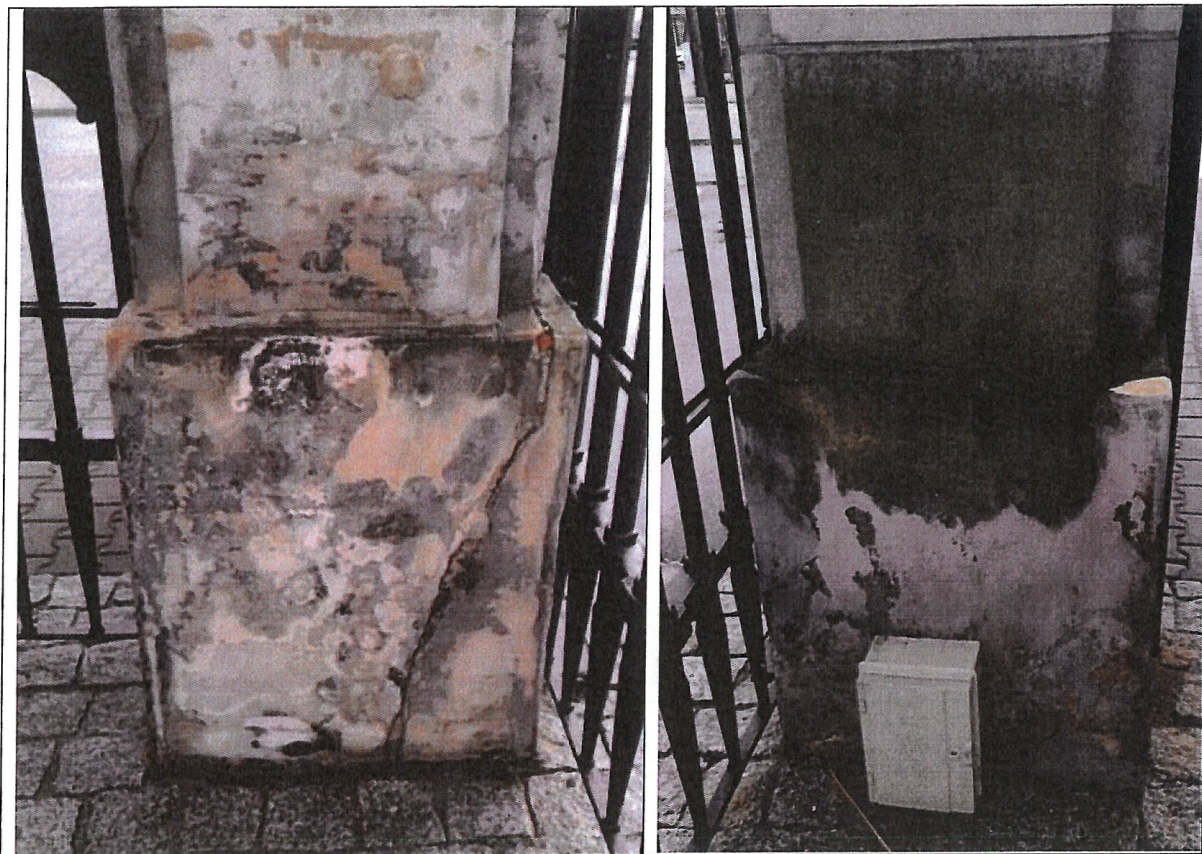
Fot. 47 i 48. Cokoły filarów od strony dziedzińca po lewej filar wschodni, po prawej -zachodni

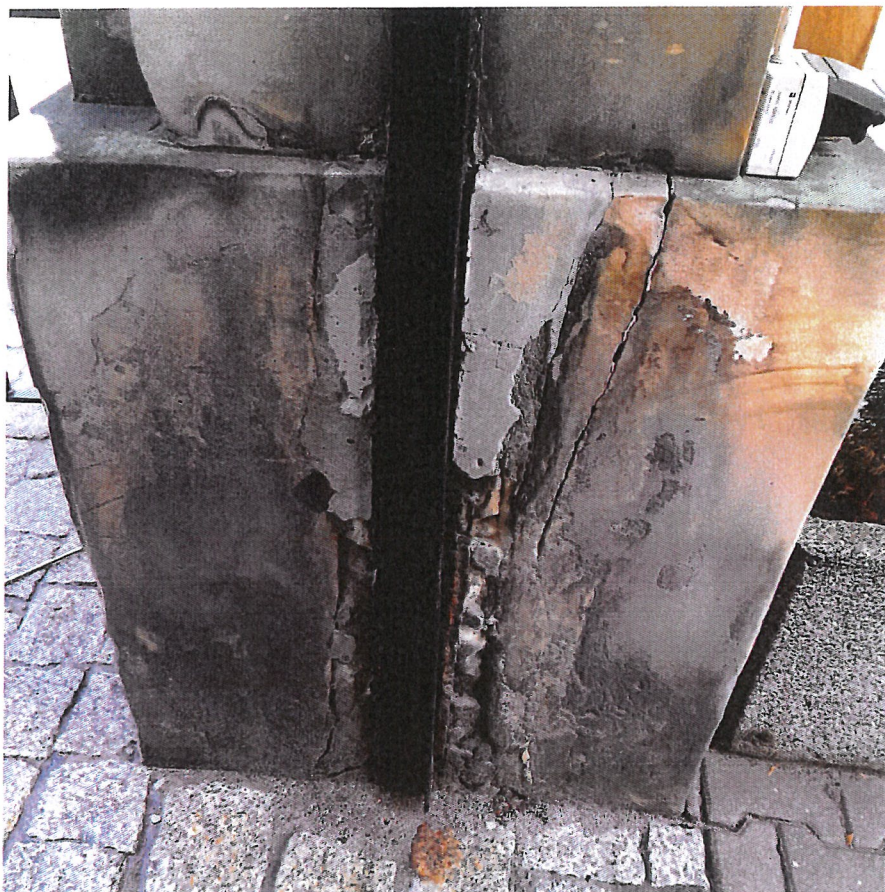
Fot. 49. Zbliżenie na cokół filara wschodniego. Widoczne nieestetyczne uzupełnienia i uszkodzenie mechaniczne kamiennej płyty do samej cegły.

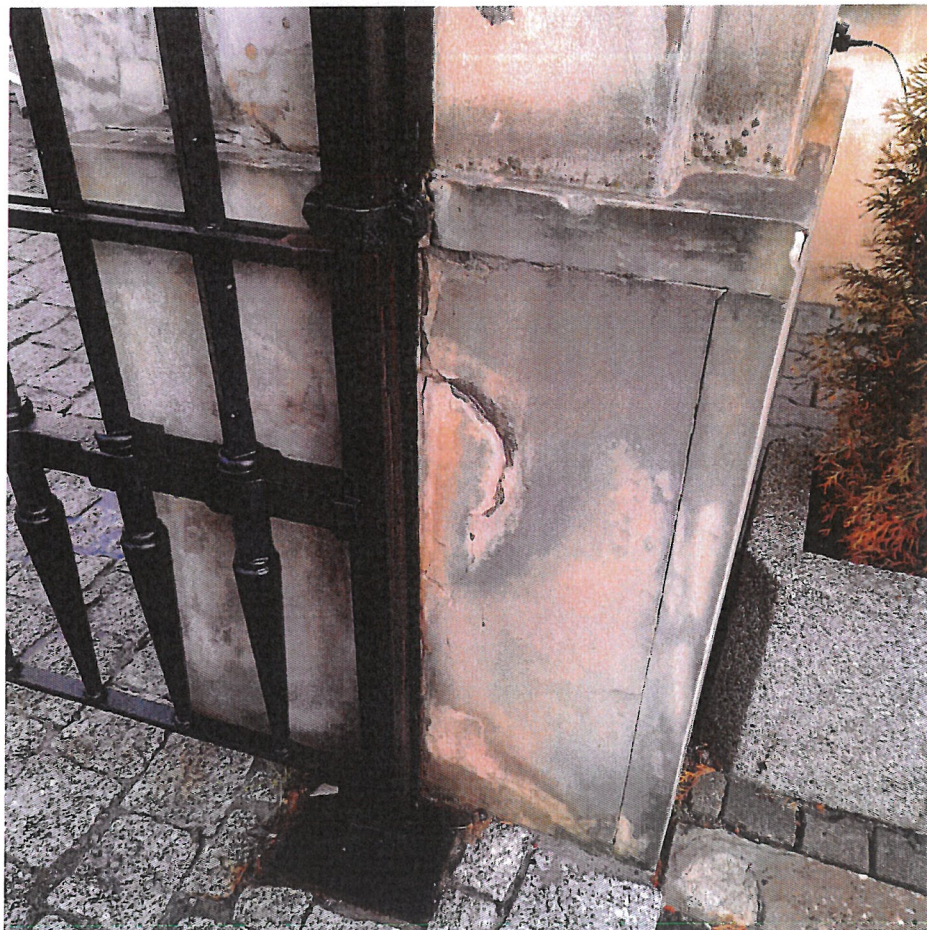
Fot. 50. Filar zachodni.  
Widok od strony  
prześwitu bramnego.

Fot. 51. Filar  
wschodni. Widok  
od strony  
prześwitu  
bramnego.

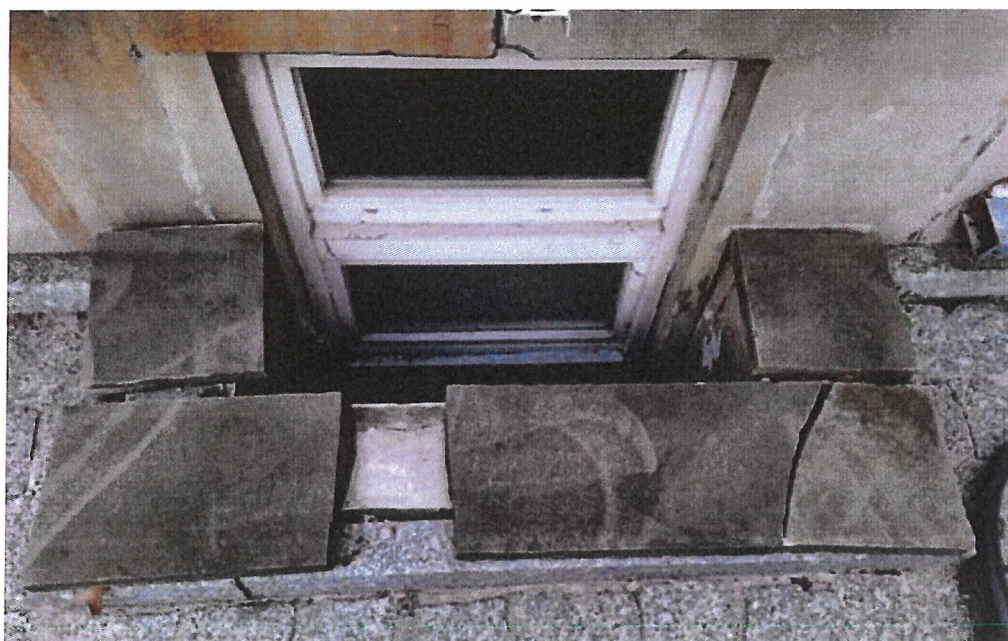
Fot. 55.  
Kamienne  
obłożenie  
studzienki  
położonej  
najbliżej  
korpusu  
głównego.

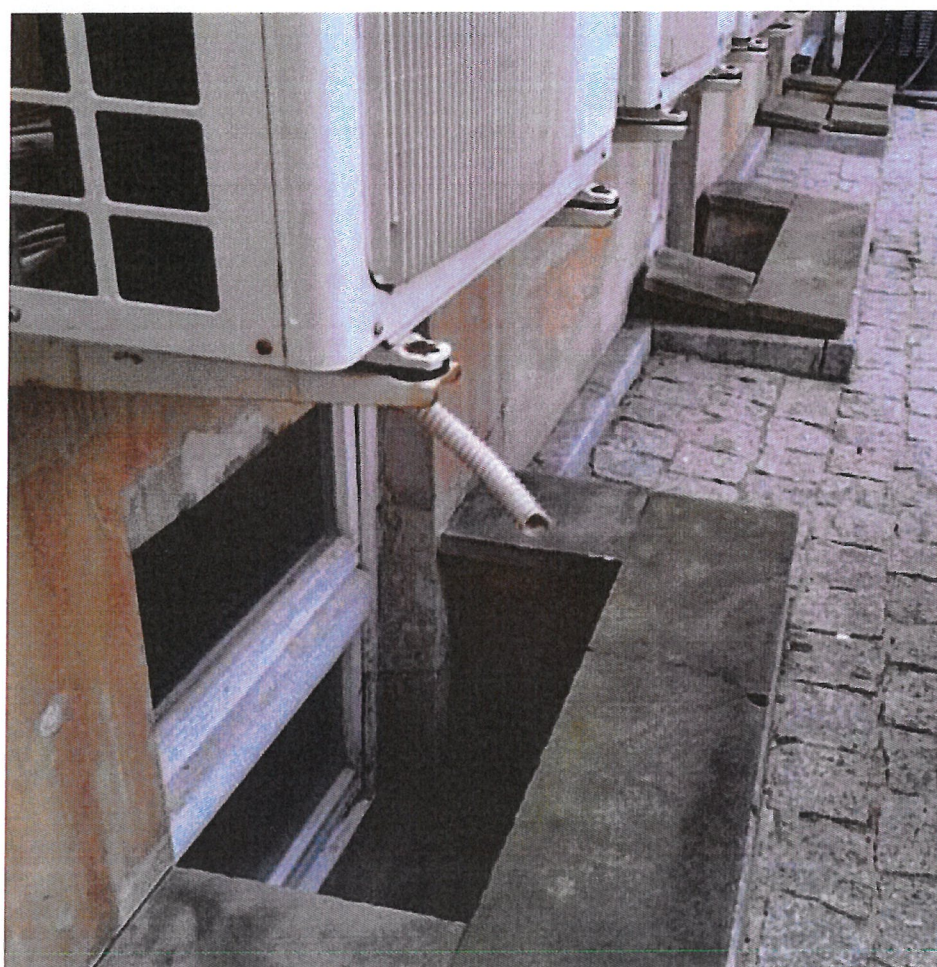
Fot. 56. Ta sama studzienka, widok na stan podłoża pod nieprzymocowaną płytą piaskowca

Fot. 57. Studzienki przyokienne na elewacji oficyny zachodniej przy nowym budynku ratusza. Dwie ostatnie studzienki bez przymocowanych płyt kamiennych. Przy pierwszej rurka klimatyzatora odprowadza skropliny wprost na kamień, powodując jego zawilgocenie.

Brak trwałego mocowania płyt piaskowca na dwóch studzienkach od strony korpusu głównego, które utrzymywane są wyłącznie przez siłę grawitacji, powoduje uszkodzenia kamienia w wyniku jego swobodnego przemieszczania się. Spękania i ubytki, mniejsze lub większe, występują również w płytach pozostałych studzienek, pomimo ich zamocowania. Kamień jest dodatkowo porażony mikrobiologicznie i zabrudzony.

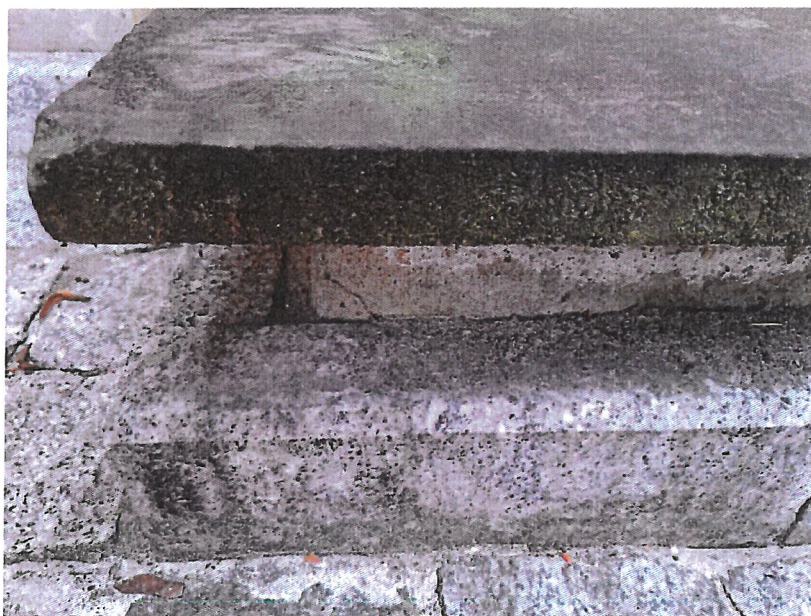
Fot. 58. Studzienka najbliższa wejściu nr 1. Jest to jedyna z trzech studzienek na tej elewacji, która ma przymocowane płyty kamienia. Pomimo tego mocowania, widoczne są pęknięcia i ubytek kamienia na jego krawędzi, a także silne zabrudzenie i porażenie mikrobiologiczne.

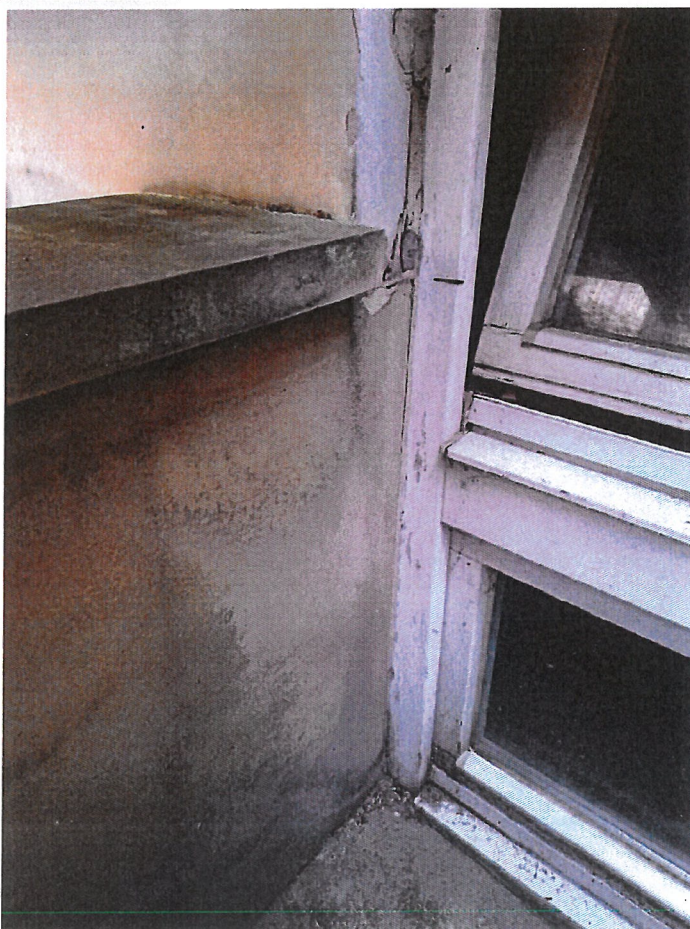
Fot. 60. Wnętrze studzienki. Widoczny ubytek płyty piaskowca budującej ścianę studzienki oraz zniszczona drewniana rama okienka.

Fot. 61. Wnętrze studzienki. Widoczne uszkodzenia ściany przy osadzeniu ramy okiennej oraz linia podciągania kapilarnego wody na kamiennej ścianie studzienki.

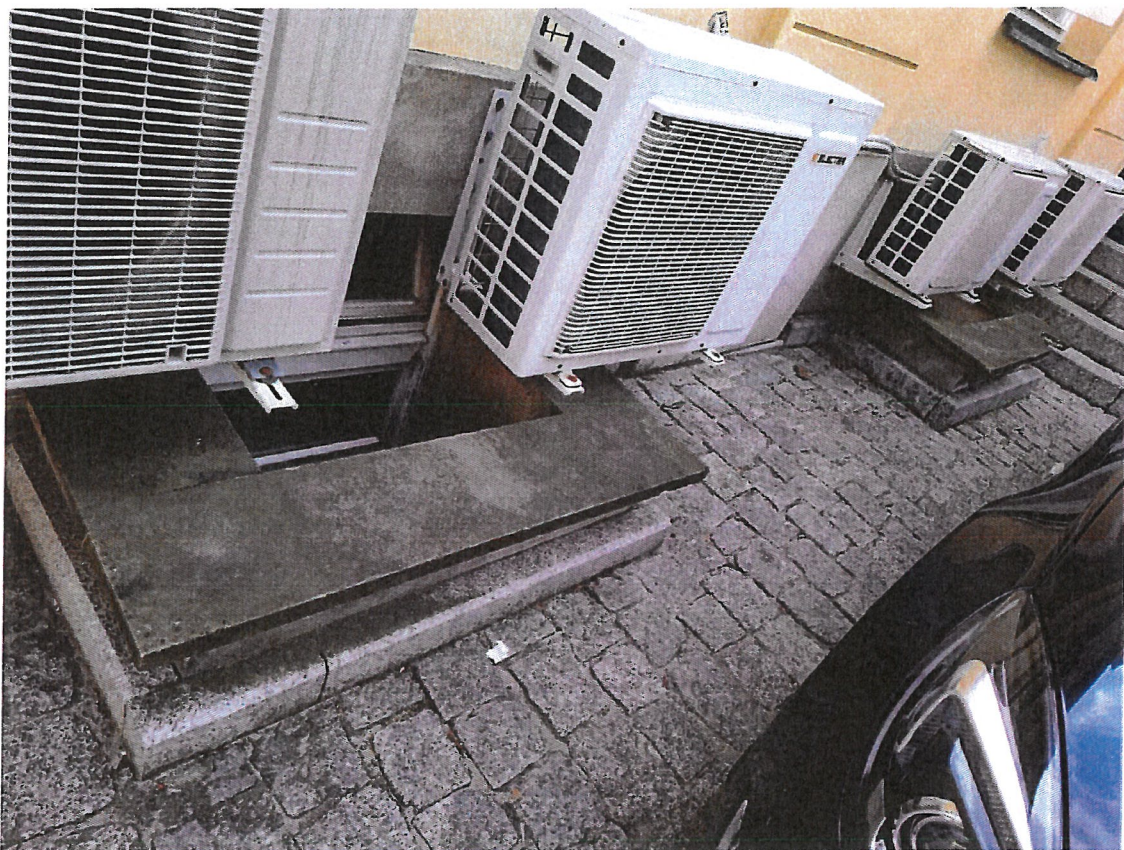
Fot. 62. Studzienki przyokienne na elewacji oficyny zach., skrzydło wzdłuż ul. Senatorskiej.

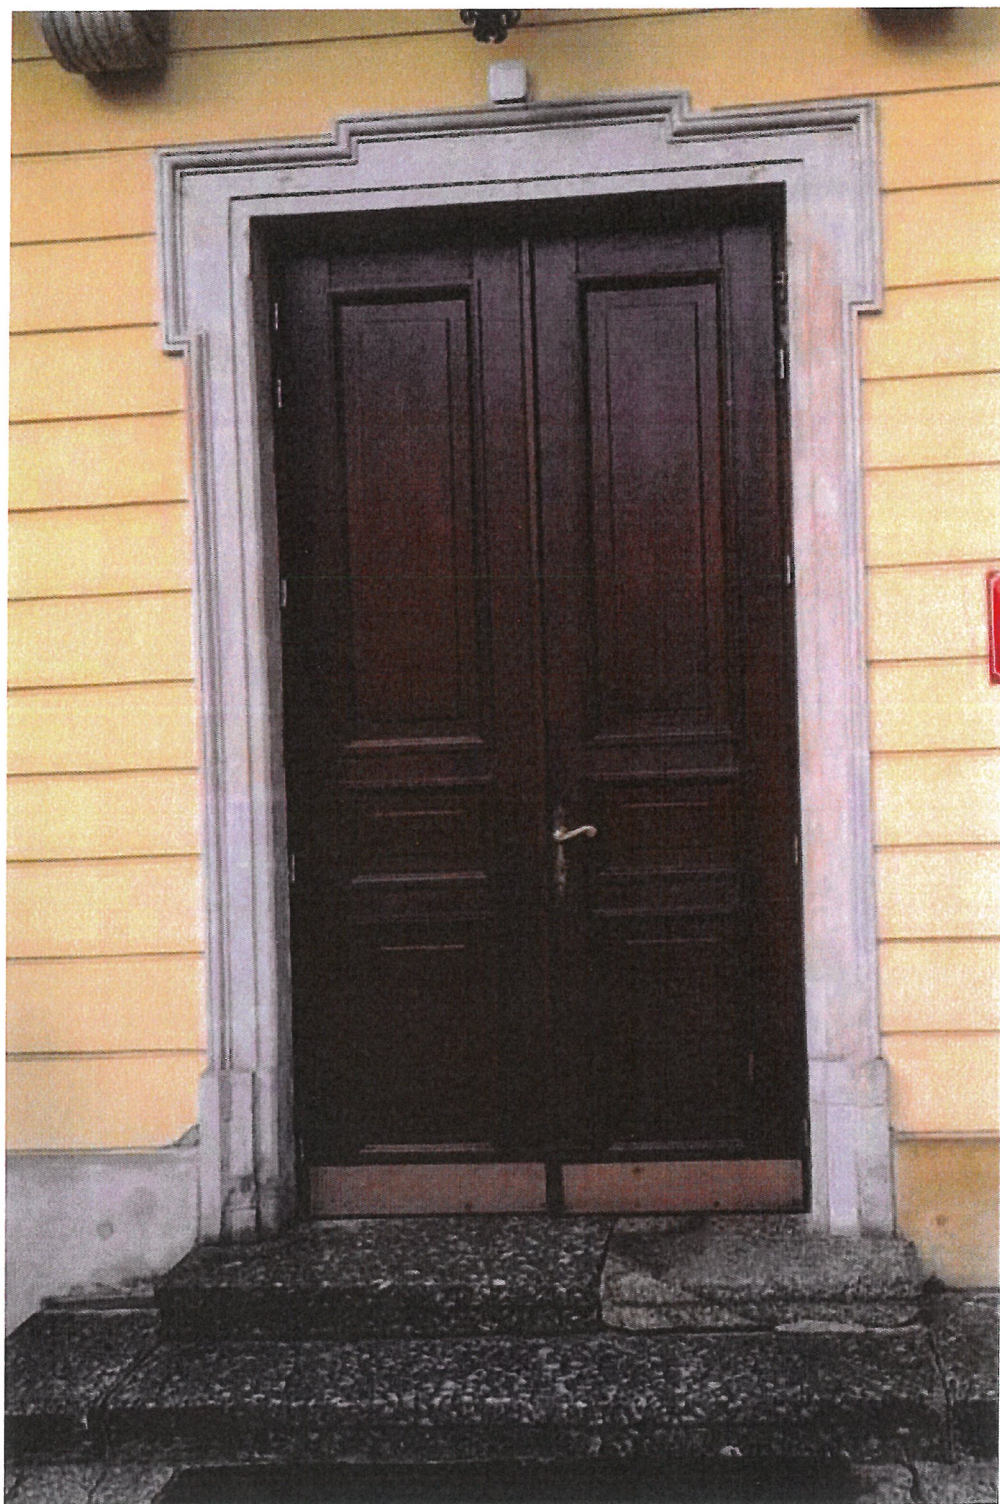
Kamienny portal zdobiący główne wejście do pałacu, wykonany z tego samego piaskowca co cokół i filary bramne, jest w nieco lepszym stanie niż wschodni filar bramy i oryginalne płyty cokołu. Uszkodzenia, ubytki i dawne, niestaranne uzupełnienia występują głównie w jego dolnej partii oraz w górnej części glifu przy skrzydłach drzwi i przy zawiasach. Stolarka drzwiowa jest w dobrym stanie i wymaga jedynie drobnych napraw.

Fot. 64. Portal kamienny i drzwi wejścia głównego.

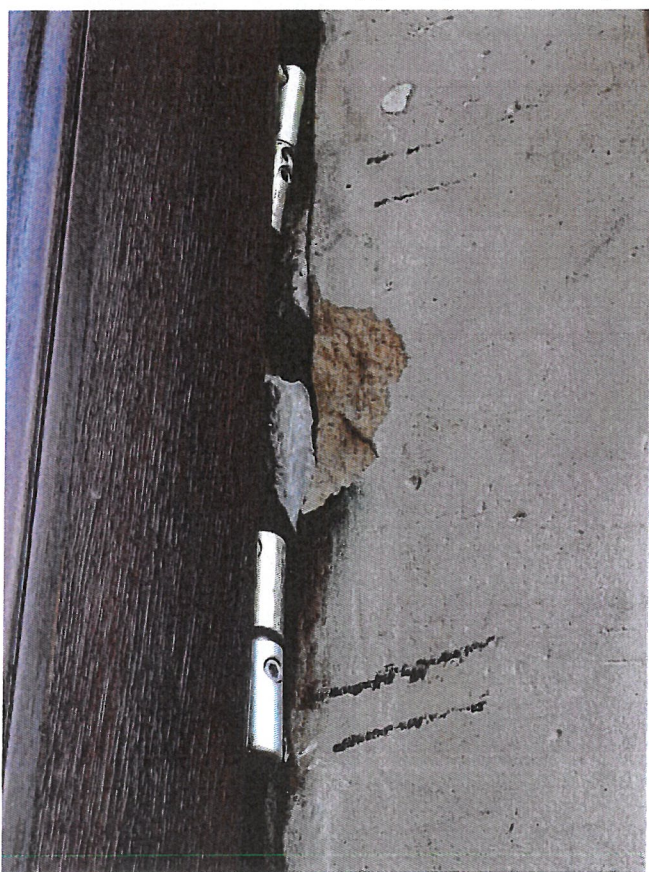
Fot. 65. Zbliżenie na część cokołową portalu po prawej stronie drzwi. Widoczna degradacja powierzchni piaskowca, ubytki kamienia i stare uzupełnienia kwalifikujące się do wymiany

Fot. 66. Zbliżenie na uszkodzenie i zabrudzenia kamiennego portalu przy zawiasach głównych drzwi wejściowych.

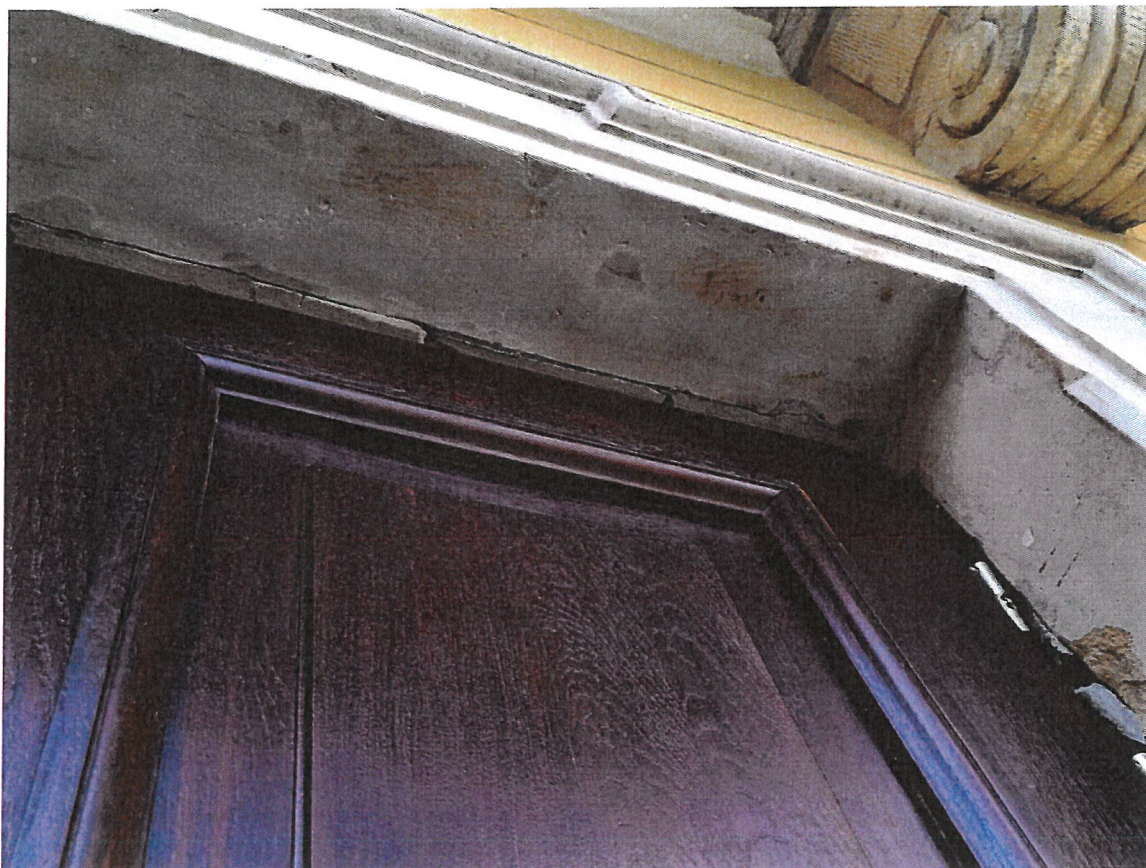
Fot. 67. Górna belka glifu portalu. Widoczne odspojenia i wykruszanie się kamienia przy skrzydłach drzwiowych.

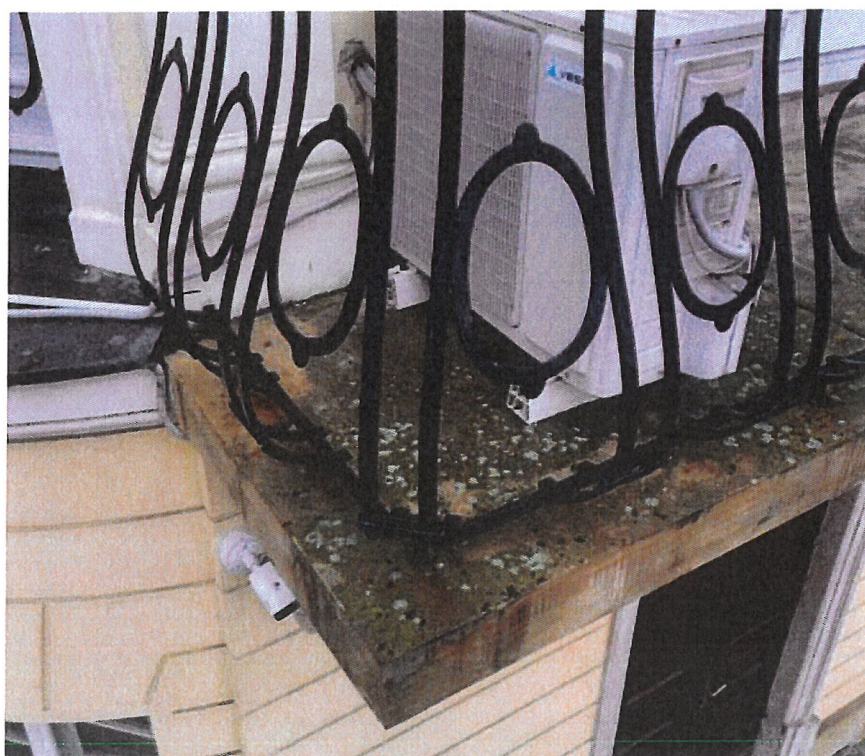
Fot. 68. Kamienna płyta balkonu ryzalitu frontowego, widok od góry. Widoczne silne porażenie mikrobiologiczne, występowanie mchów i porostów.

Obecność mchów i porostów porastających płytę kamienną od góry świadczy o częstym zaleganiu wody w tym miejscu, co stwarza idealne warunki dla ich rozwoju. Szczególnie bujny rozwój tych organizmów może wskazywać na zaburzenia w systemie odprowadzania wody z balkonu, takie jak niedrożność odpływów lub nieprawidłowy spadek powierzchni. Podobnie, od spodu kamienia widoczne są ślady długotrwałego kontaktu z wilgocią, która pozostawała w porach materiału. Może to świadczyć o przeciekaniu wody opadowej przez nieszczelności balkonu. Na kamiennych wspornikach można zaobserwować zarówno scalone, jak i świeże pęknięcia, będące wynikiem przemieszczania się kamiennych płyt balkonu. Nowe pęknięcia sugerują, że proces degradacji postępuje i stanowi potencjalne zagrożenie dla stabilności konstrukcji. Widoczne są również liczne uzupełnienia kamienia, wykonane w przeszłości. Dodatkowo, nieestetyczny zabieg uszczelnienia balkonu od spodu, wyróżniający się białą barwą na tle ściany parteru w odcieniu ugru powoduje dysharmonię wizualną.

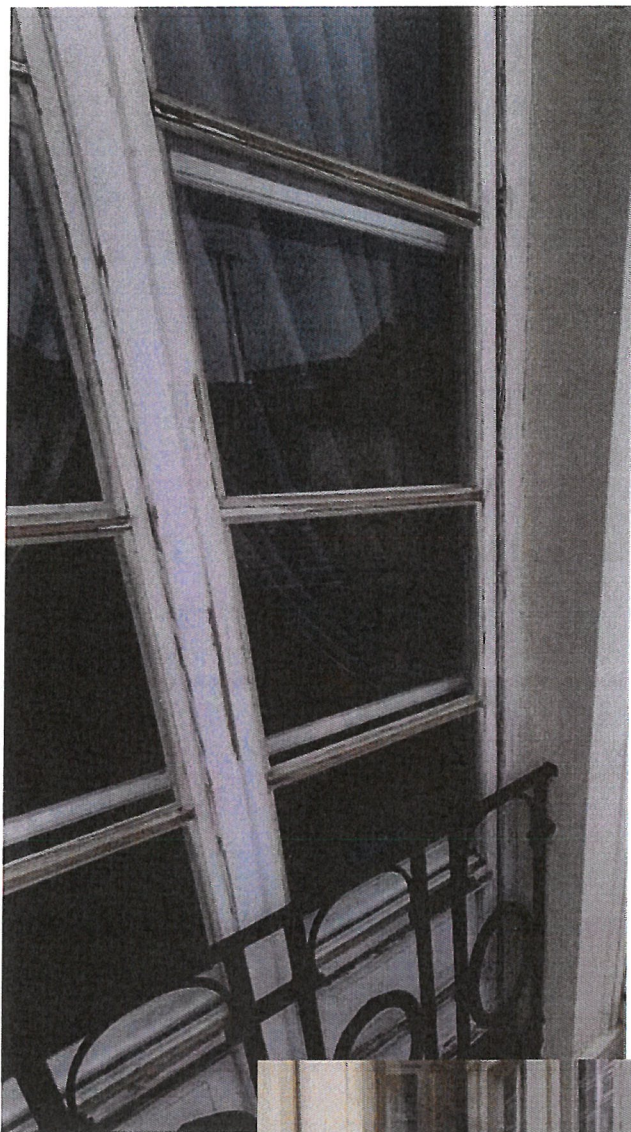
Okna i drzwi balkonowe skrzynkowe, wykonane z klejonego drewna sosnowego i pomalowane na biało, choć wymienione w 2007 roku, wykazują znaczne ubytki powłoki malarskiej, szczególnie na powierzchniach wystawionych na bezpośrednie działanie czynników atmosferycznych. Miejscami widoczne są głębokie spękania i łuszczenie się farby, odsłaniające surowe drewno.

Fot. 73. Zbliżenie na stolarkę okienną porte-fenêtre pierwszego piętra korpusu głównego od strony dziedzińca.

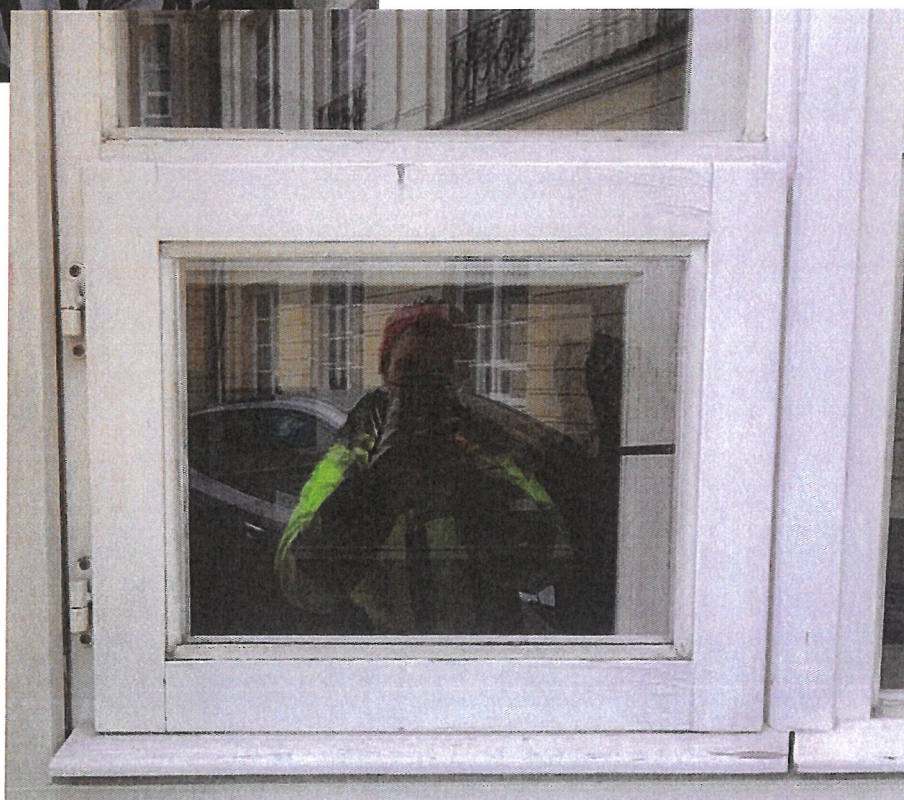
Fot. 74. Zbliżenie na okno parteru oficyny od strony dziedzińca. Widoczne ubytki i spękania warstwy malarskiej.

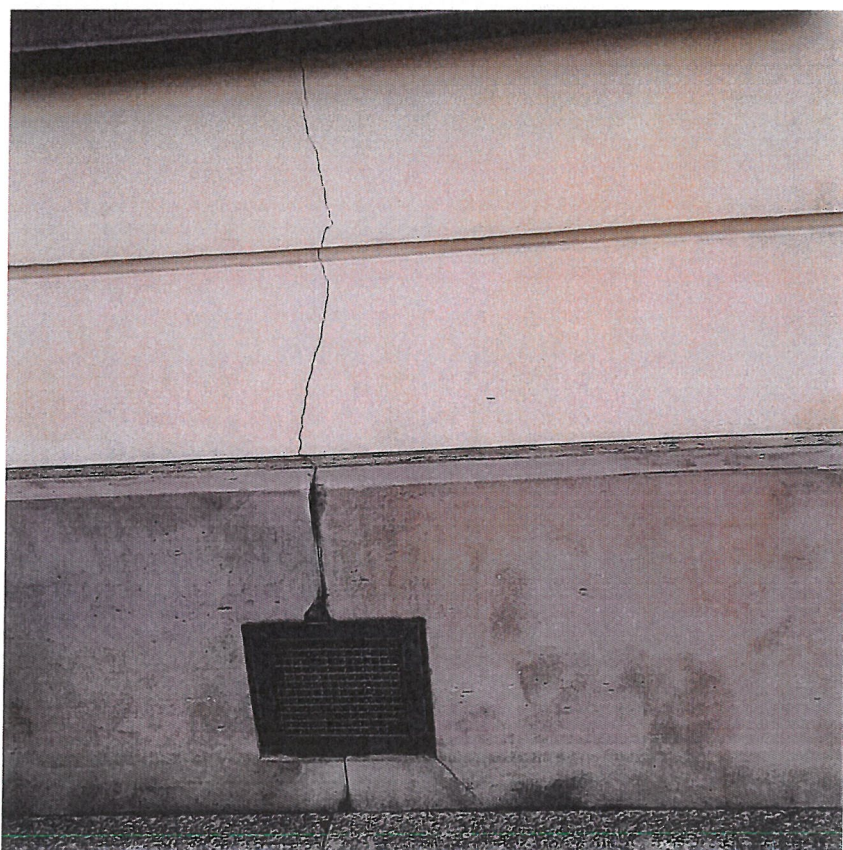
Najbardziej niepokojącym zjawiskiem jest występowanie spękań tynków, które zaobserwowano w wielu różnych partiach elewacji. Większość z tych uszkodzeń koncentruje się w strefie parterowej budynku i wykazuje tendencję do zanikania w kierunku wyższej kondygnacji, choć odnotowano również przypadki spękań ograniczonych wyłącznie do górnej części. W przeważającej liczbie przypadków inicjacja spękań następuje w obrębie ubytków spoin lub pęknięć płyt cokołowych, co sugeruje związek między degradacją tych elementów a kondycją tynków. Etiologia tego zjawiska może być złożona, a wśród potencjalnych przyczyn wymienia się intensywny ruch kołowy w bezpośrednim sąsiedztwie pałacu, który generuje drgania przenoszone na konstrukcję budynku. Ponadto, nie można wykluczyć wpływu osiadania budynku, będącego konsekwencją zmian w stosunkach hydrologicznych, które nastąpiły po wybudowaniu nowego budynku ratusza w 1997 roku, oraz wymywającym działaniem wody opadowej na niewłaściwie ukształtowany grunt na tyłach pałacu.

Fot. 80. Spękanie tynku  
wychodzące z  
uszkodzenia spoiny  
między płytami  
cokołowymi.

W kwestii ustalenia przyczyn spękań oraz stopnia zagrożenia nimi dla budynku zalecana jest konsultacja z inżynierem konstrukcji budowlanych. Z uwagi na złożoność czynników, które mogły doprowadzić do powstania uszkodzeń, zalecana jest szczegółowa ekspertyza techniczna. Inżynier konstrukcji budowlanych, posiadający odpowiednie kwalifikacje i doświadczenie, będzie w stanie przeprowadzić kompleksową ocenę stanu technicznego murów, z uwzględnieniem specyfiki konstrukcji budynku, rodzaju zastosowanych materiałów oraz wpływu czynników zewnętrznych.

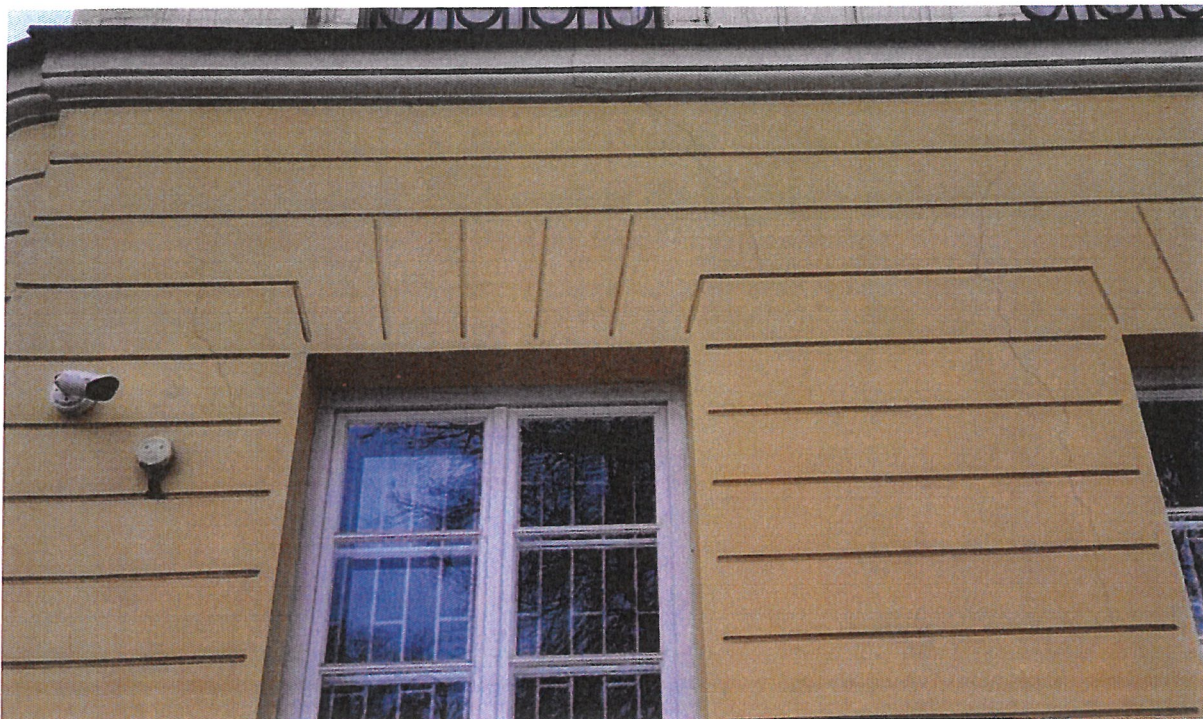
Fot. 81. Spękania tynku rozpoczynające się w środkowej części parteru, środkowe przechodzi na gzyms oddzielający parter od pierwszego piętra; skrajne urywają się niżej.

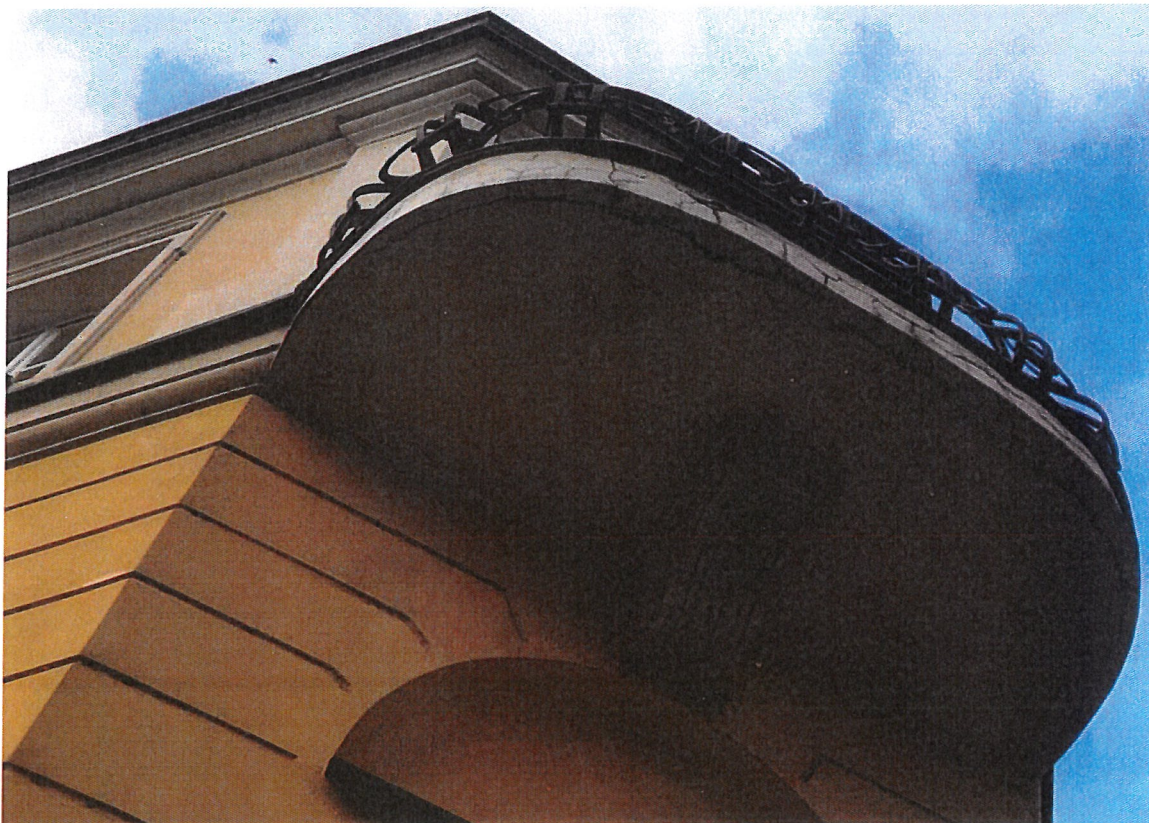
Szczególnie niepokojące są spękania tynku na płycie balkonu, zlokalizowanego na narożu budynku, u zbiegu ulic Senatorskiej i Nowy Przejazd. Spękania te, występujące na krawędzi zewnętrznej balkonu, wskazują na potencjalne ryzyko odpadnięcia fragmentów tynku. Taki stan rzeczy stanowi bezpośrednie zagrożenie dla bezpieczeństwa osób przechodzących poniżej.

Fot. 83. Balkon na narożu u zbiegu ul. Senatorskiej i Nowy Przejazd, widok od spodu.

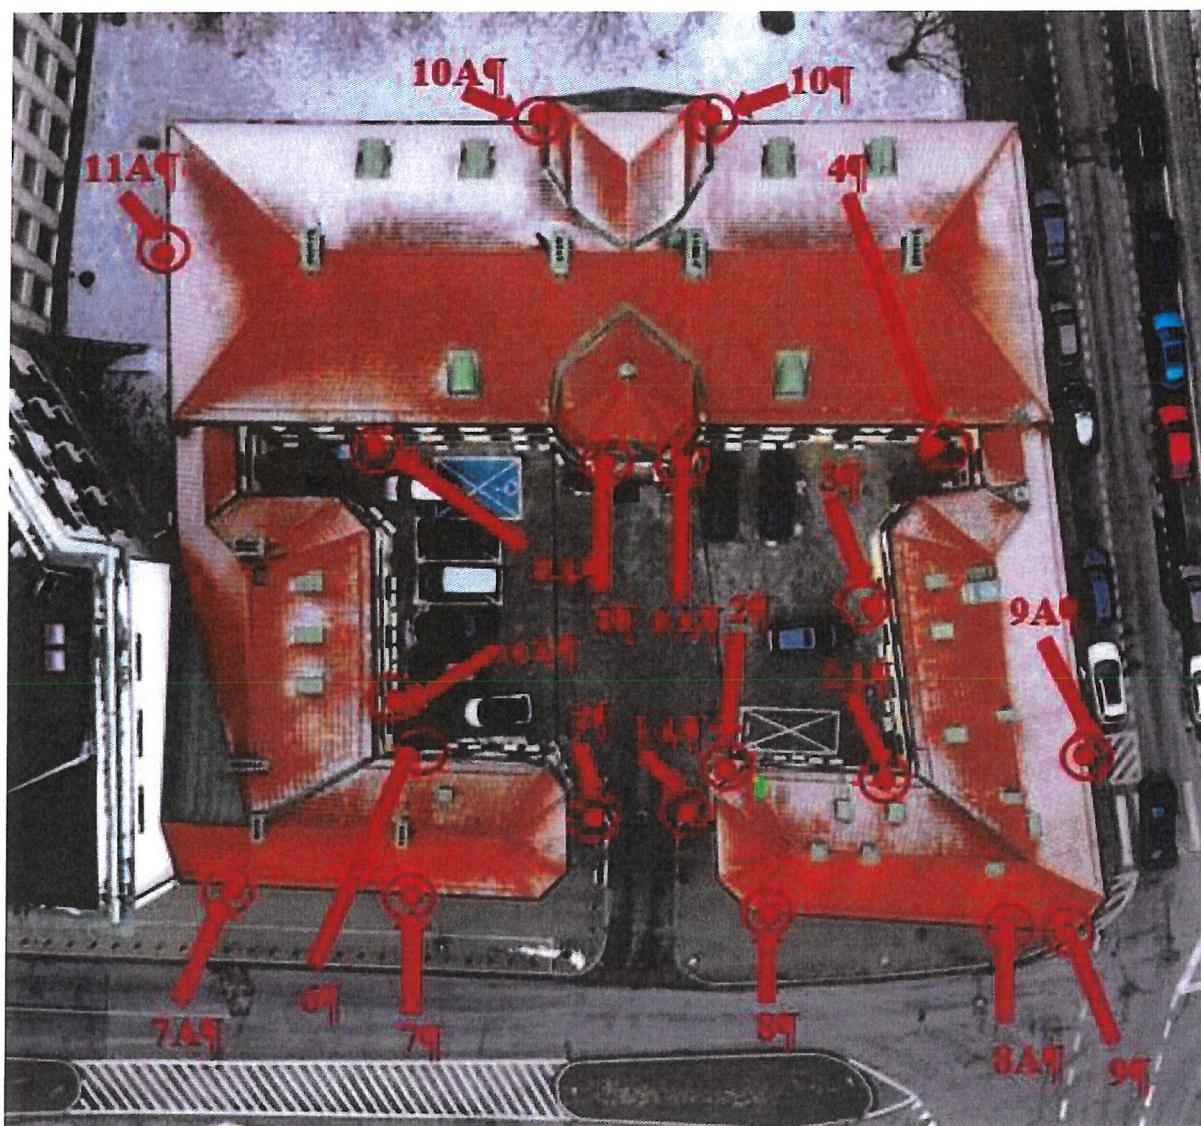
Fot. 87. Rzut izometryczny budynku. Wskazane miejsca pobrania próbek od 1 do 11A.

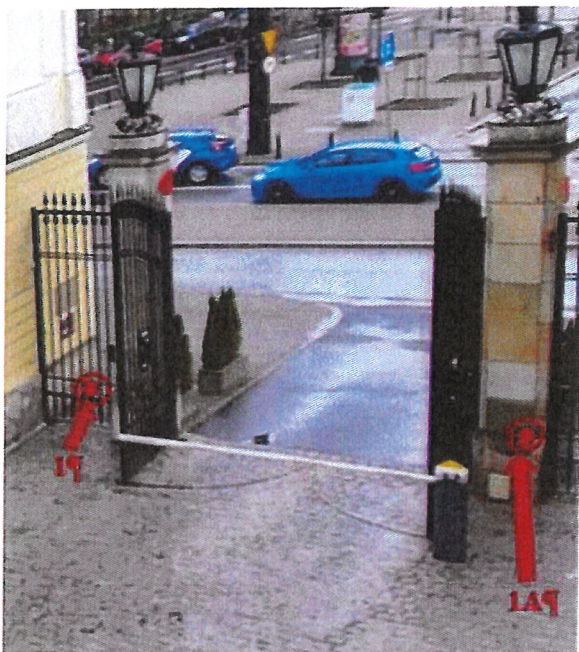
Fot. 88. Miejsca pobrania próbek nr 1 i 1A, z cokołów filarów bramnych.

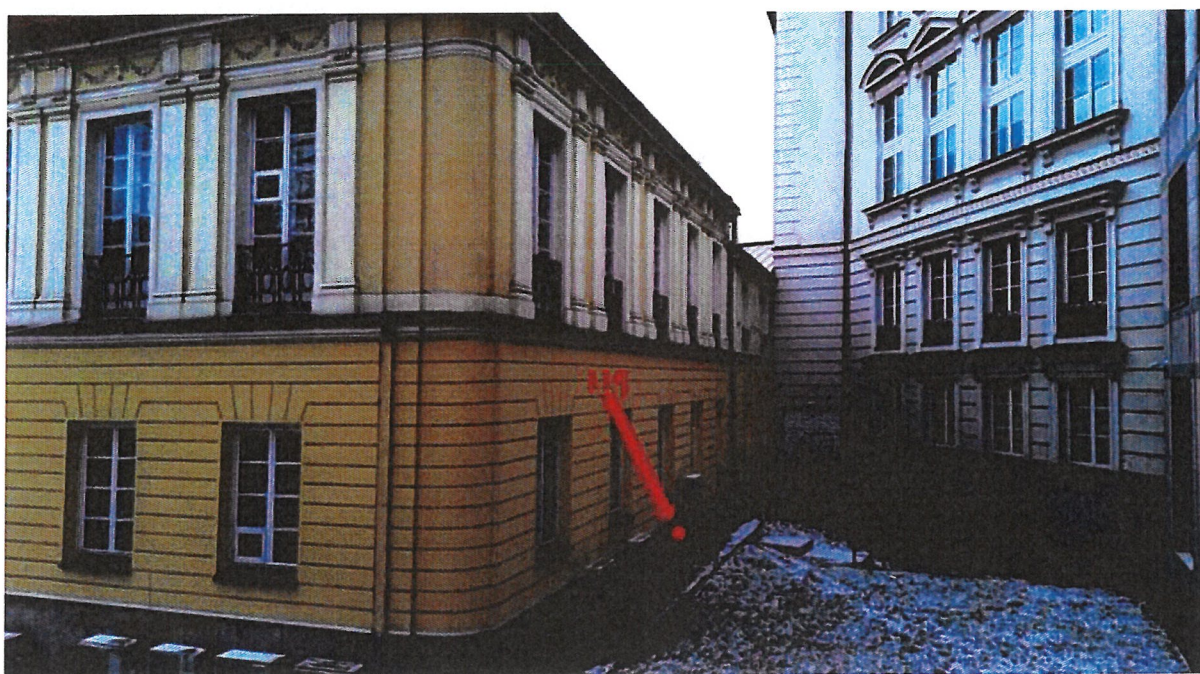
Fot.134. Elewacja zewnętrzna oficyny zachodniej, dochodząca do ściany nowego budynku starego ratusza. Miejsce pobrania próbki nr 11.

Wyniki badania wskazują również na możliwość trwałego oddziaływania wilgoci z powodu potencjalnej nieszczelności elementów systemu odprowadzania wody deszczowej. Szczególnie podwyższone zawilgocenie próbki nr 10A wskazuje na nieszczelność rury spustowej. Jeśli także rura podziemna uległa uszkodzeniu, istnieje ryzyko intensyfikacji procesów erozji gruntu w bezpośrednim sąsiedztwie fundamentów i pod płytami chodnikowymi. Zjawisko to może przyczyniać się do osiadania murów i generować powstawanie pęknięć na elewacji. Dodatkowo, podwyższoną wilgotność zaobserwowano w próbkach pobranych z dolnej partii cokołu (próbki nr 5A, 6A, 10A i 11A), co sugeruje bezpośredni związek z kapilarnym podciąganiem wody z gruntu. Ponadto, stwierdzono podwyższony poziom wilgotności i obecności soli rozpuszczalnych w wodzie w rejonach oddziaływania urządzeń klimatyzacyjnych, szczególnie w obrębie elewacji oficyny zachodniej.

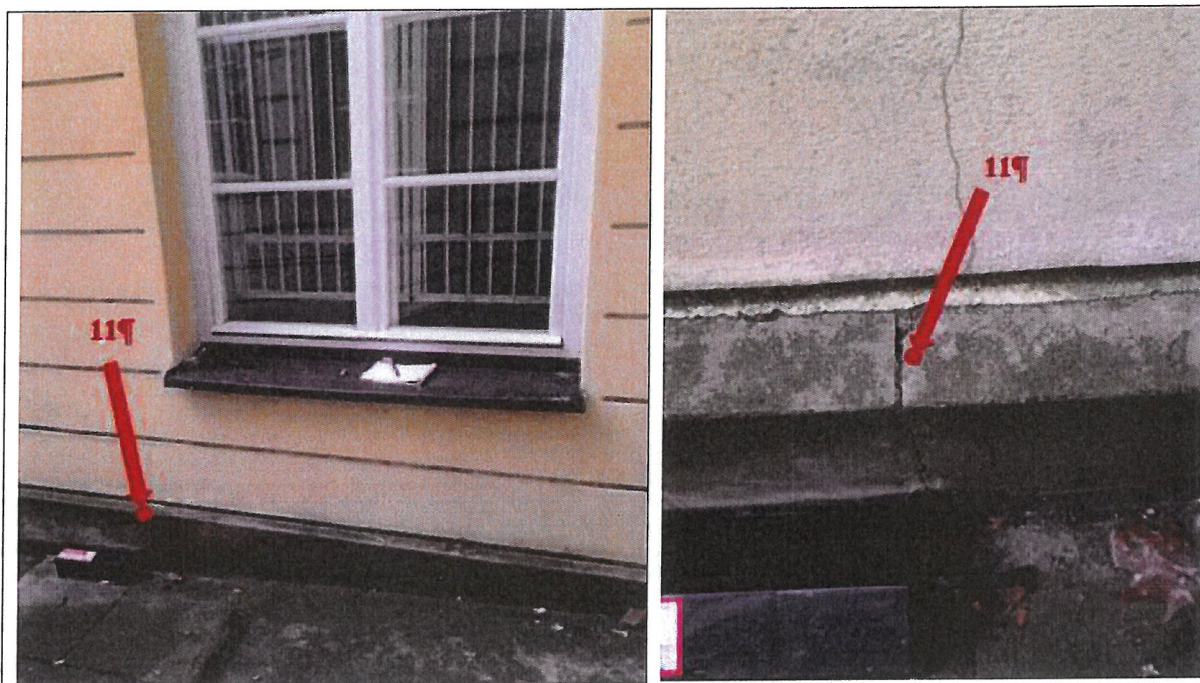
Fot. 135 i 136. Elewacja zewnętrzna oficyny zachodniej, dochodząca do ściany nowego budynku starego ratusza. Zbliżenie na miejsce pobrania próbki nr 11.

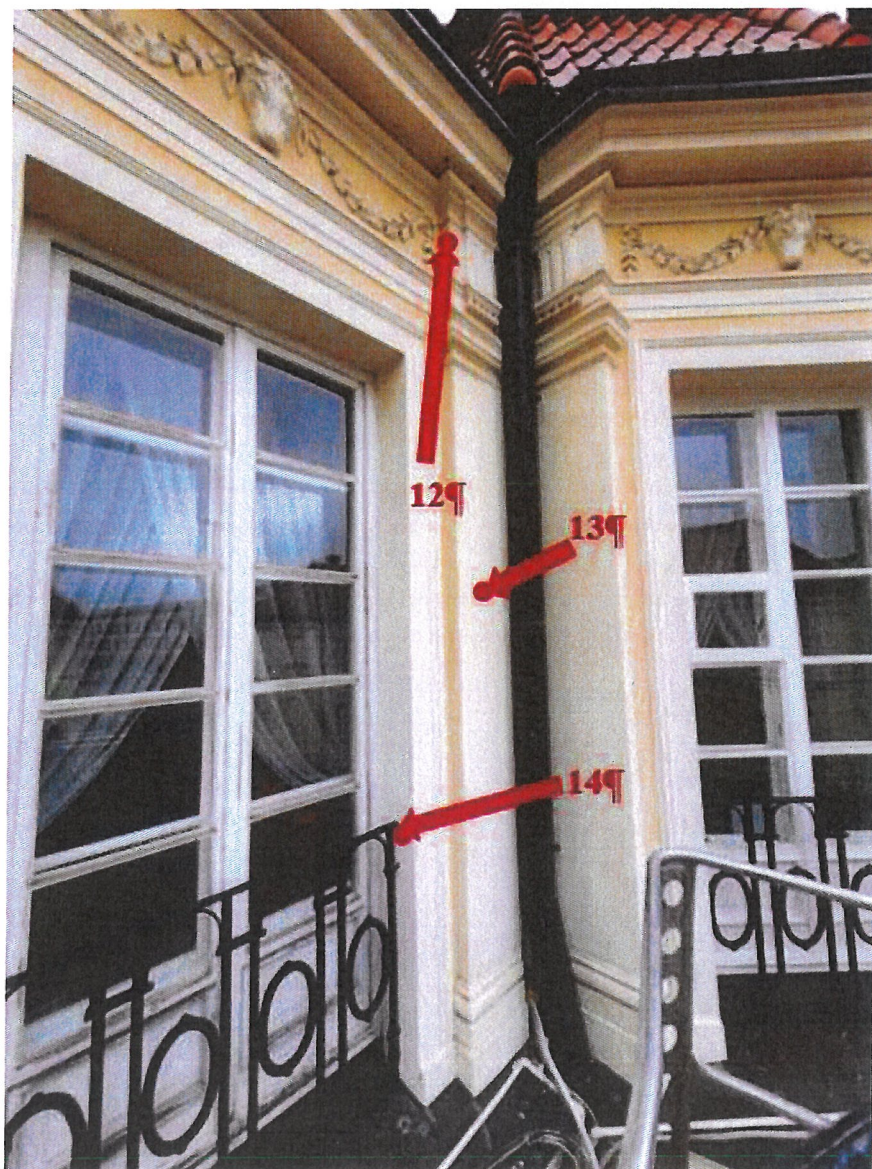
Fot. 139. Miejsce wykonania odkrywek nr: 12, 13 i 14.
