znak: W2A.5142.55.2025.MP

**Program prac konserwatorskich dla elewacji zewnętrznych oraz  
od strony dziedzińca Pałacu Blanka w Warszawie, z uwzględnieniem  
detalu architektonicznego i zewnętrznej stolarki okiennej.**

marzec 2025 r.

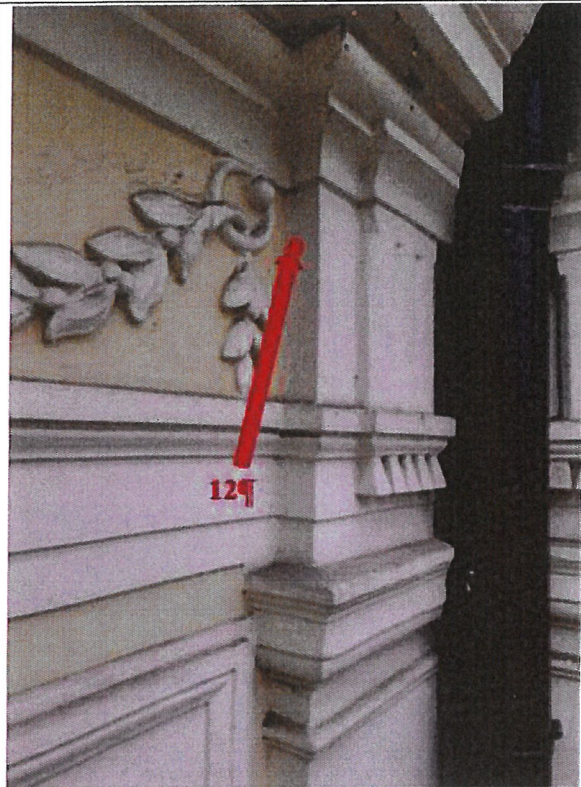
Fot. 140. Zbliżenie na miejsce wykonania odkrywki nr 12.

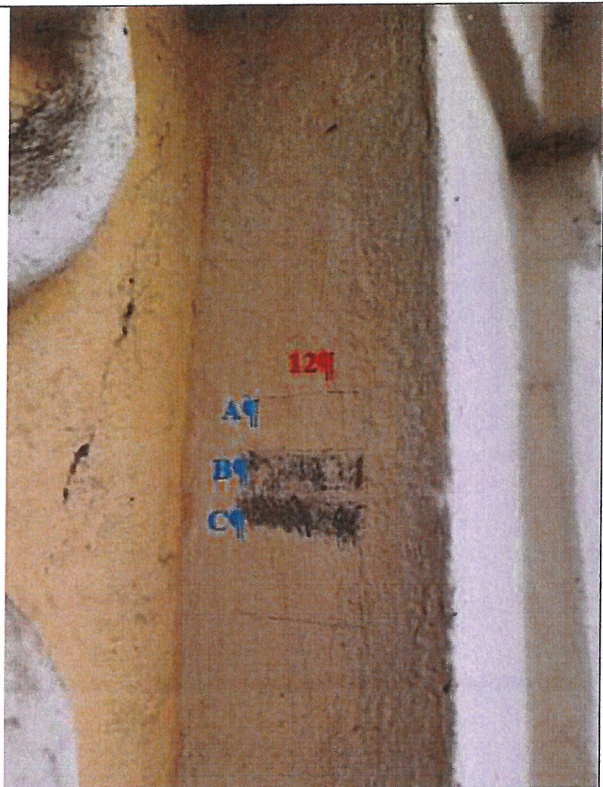
Fot. 141. Odkrywka nr 12. Kolejne warstwy: A – farba ; B – grunt; C - tynk

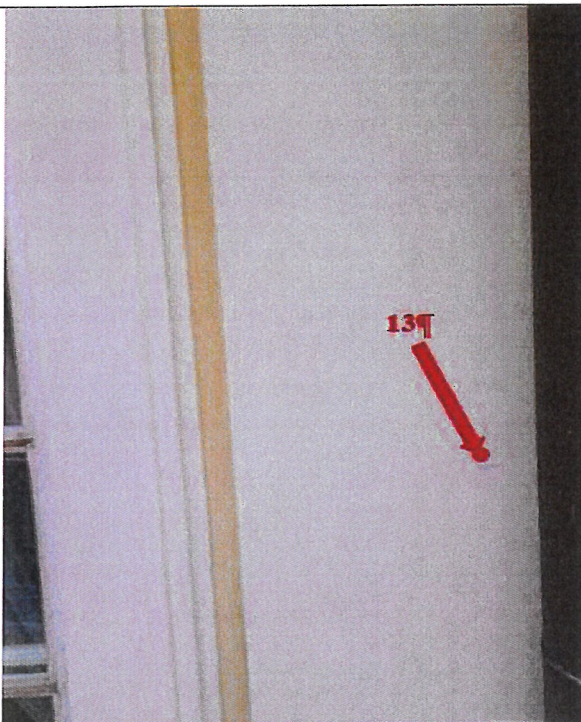
Fot. 142. Zbliżenie na miejsce wykonania odkrywki nr 13

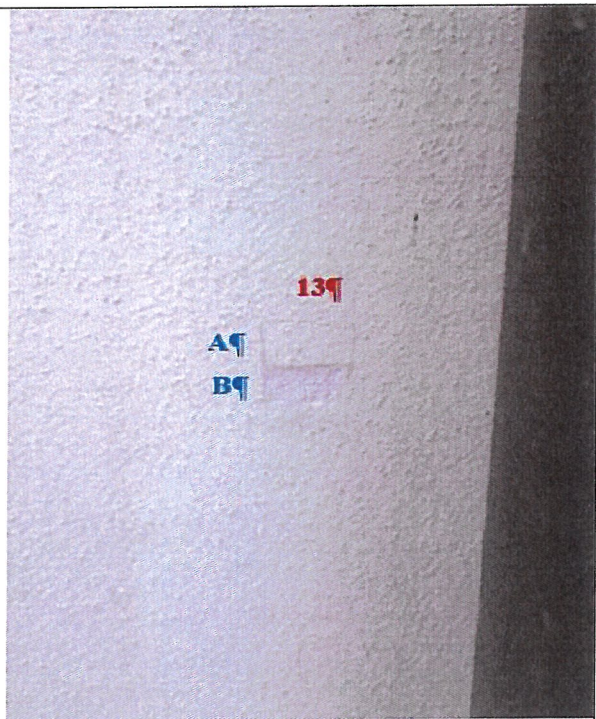
Fot. 143. Odkrywka nr 13. Kolejne warstwy: A – farba; B - zaprawa

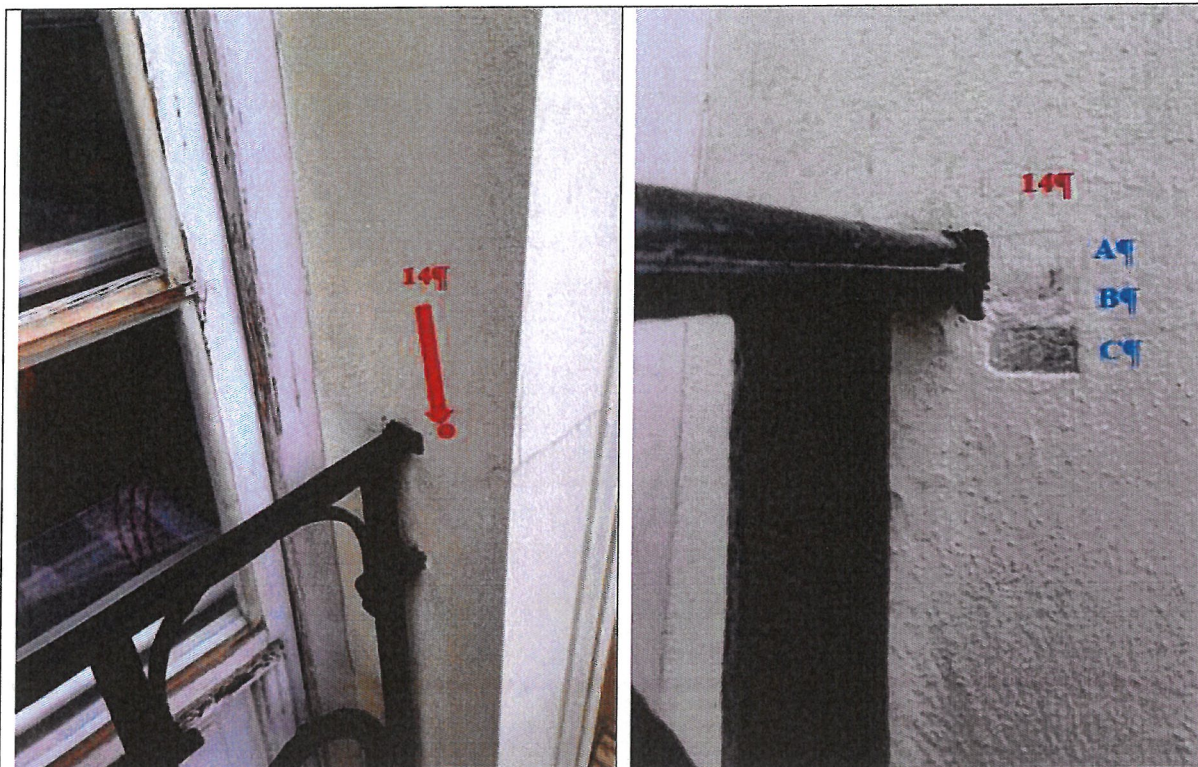
Fot. 144. Zbliżenie na miejsce wykonania odkrywki nr 14.

Fot. 145. Odkrywka nr 14. Kolejne warstwy: A – farba ; B – grunt; C - tynk

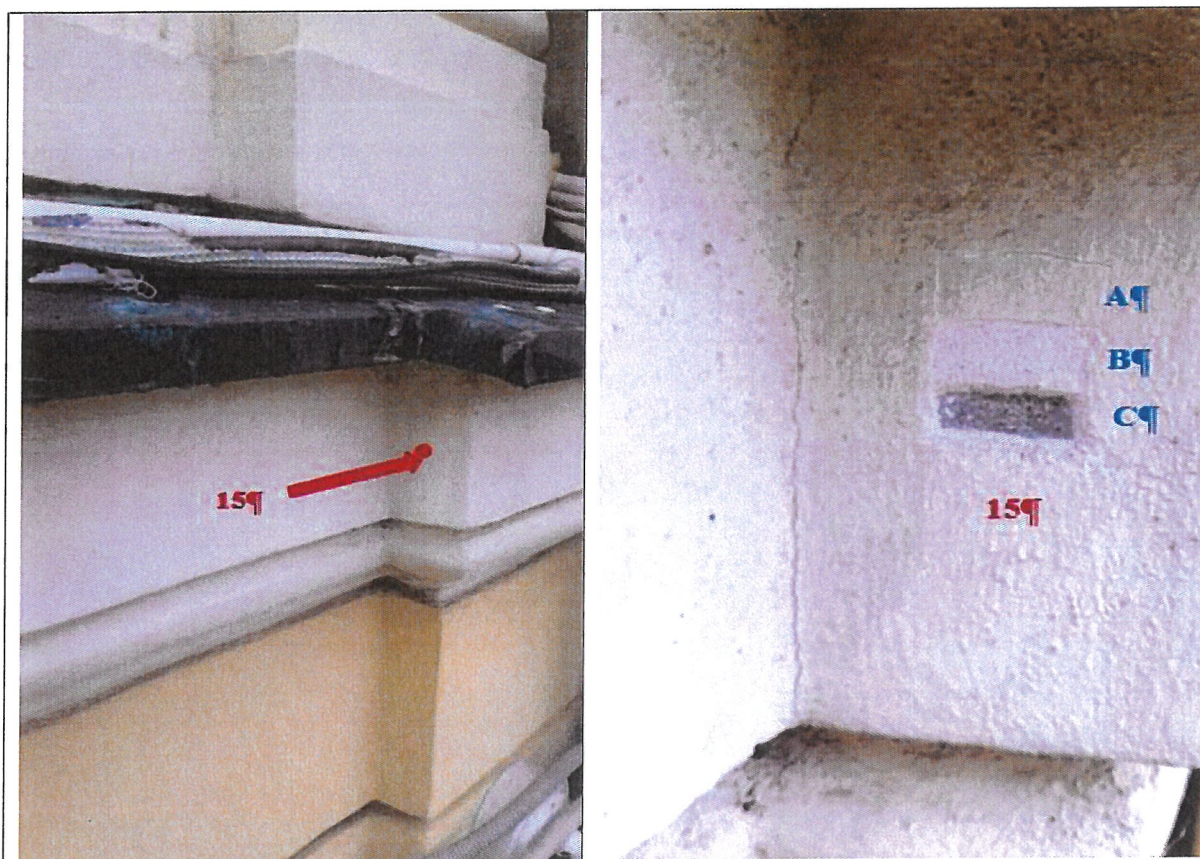
Fot. 146. Zbliżenie na miejsce wykonania odkrywki nr 15.

Fot. 147. Odkrywka nr 15. Kolejne warstwy: A – farba ; B – grunt; C - tynk

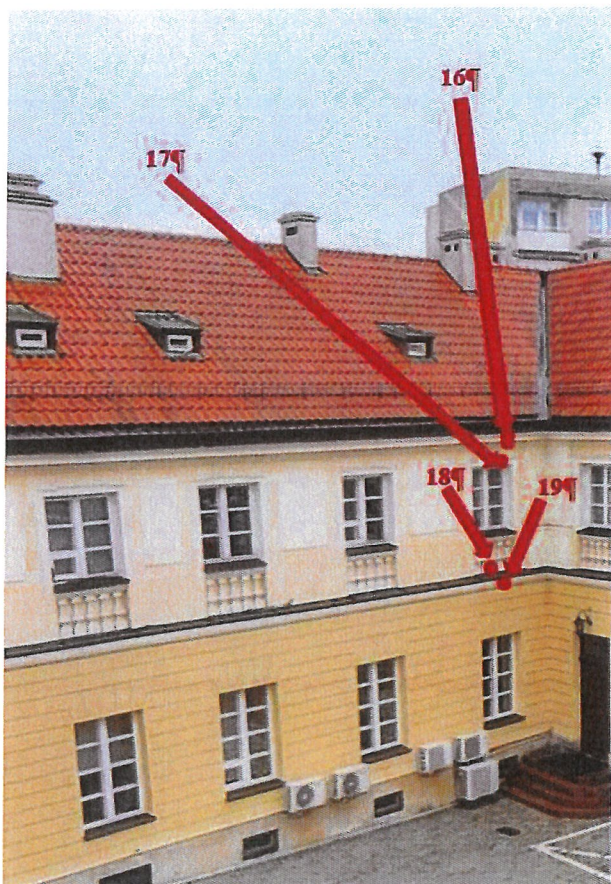
Fot. 148. Miejsce wykonania odkrywek nr: 16, 17, 18 i 19.

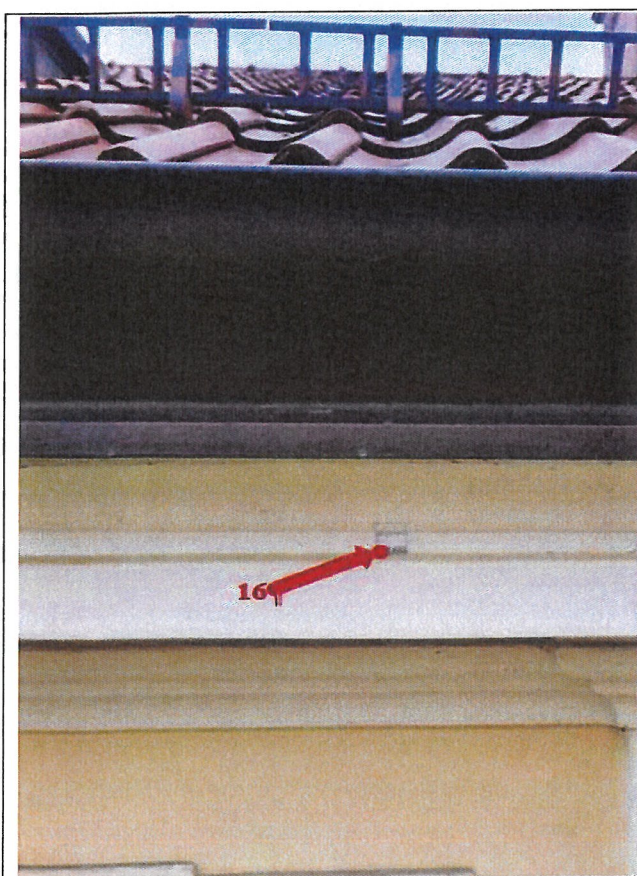
Fot. 149. Zbliżenie na miejsce wykonania odkrywki nr 16.

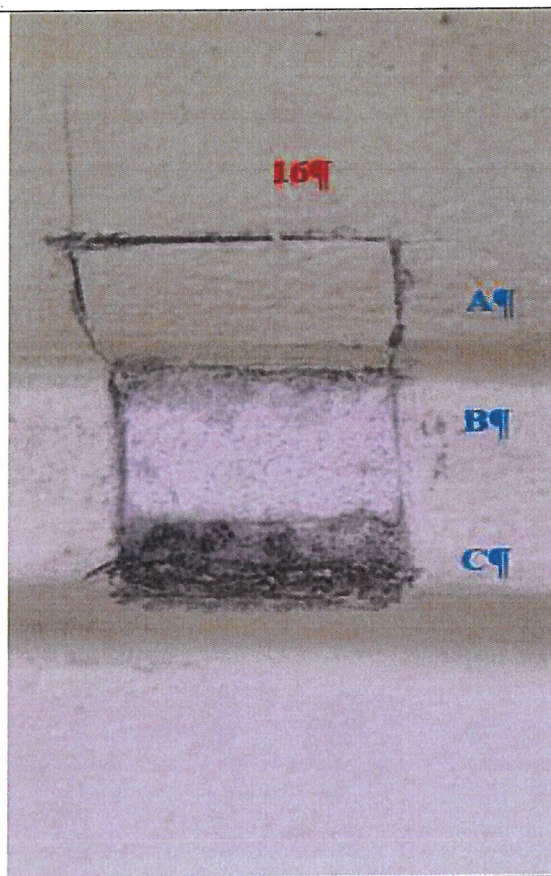
Fot. 150. Odkrywka nr 16. Kolejne warstwy: A – farba ; B – grunt; C - tynk

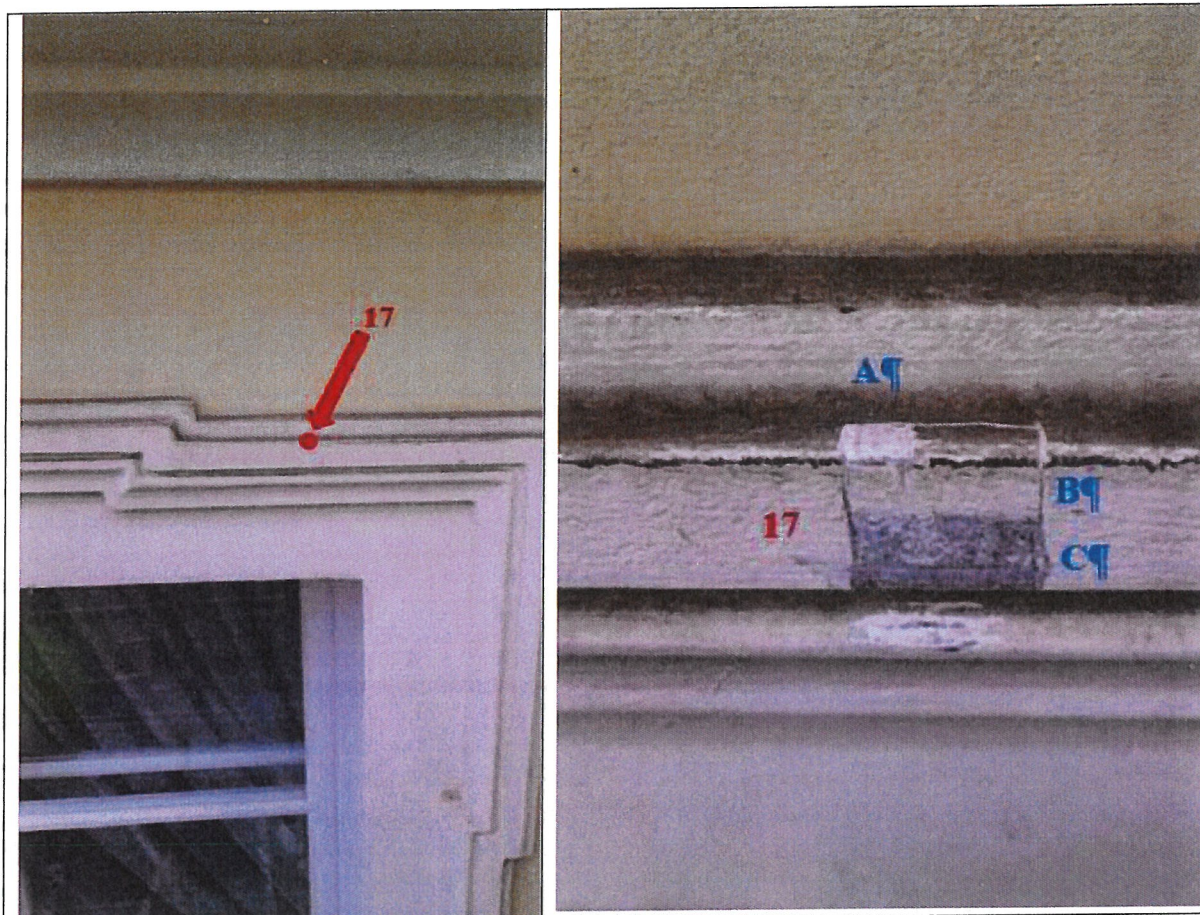
Fot. 151. Zbliżenie na miejsce wykonania odkrywki nr 17.

Fot. 152. Odkrywka nr 17. Kolejne warstwy: A – farba ; B – grunt; C - tynk

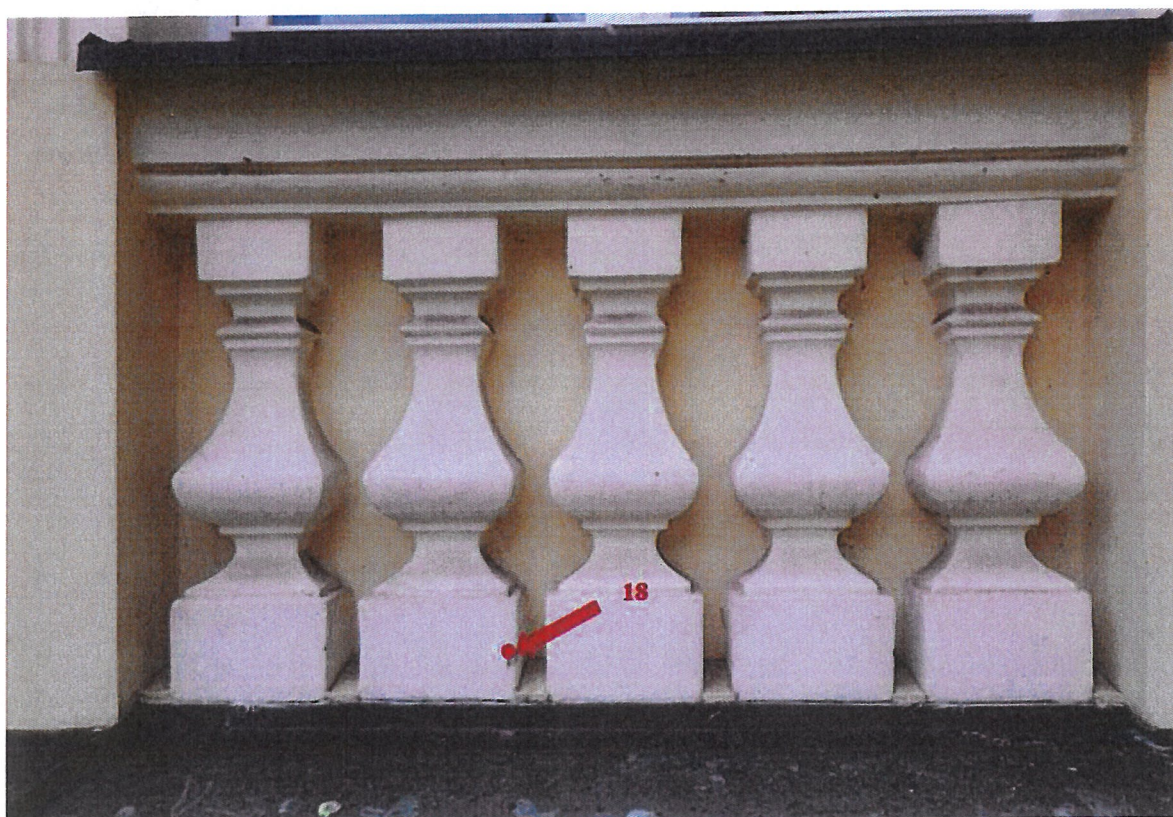
Fot. 153. Miejsce wykonania odkrywki nr 18.

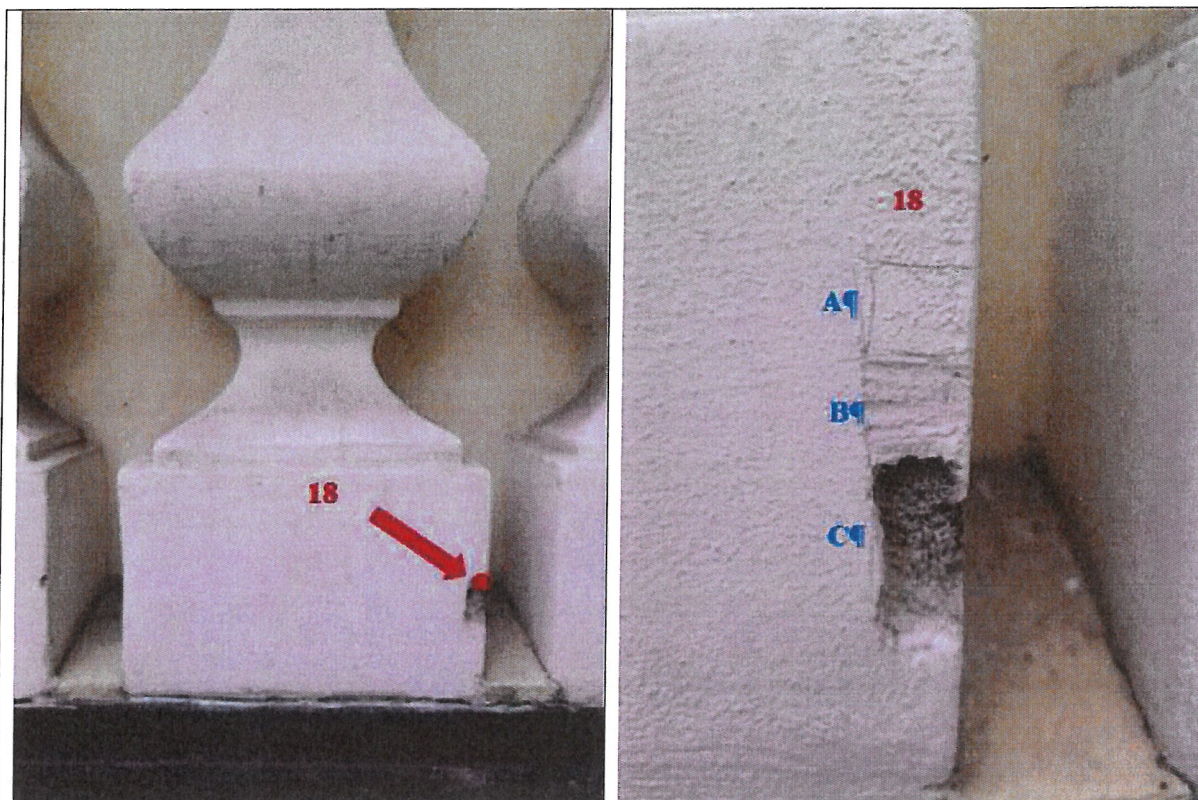
Fot. 154. Zbliżenie na miejsce wykonania odkrywki nr 18.

Fot. 155. Odkrywka nr 18. Kolejne warstwy: A – farba ; B – grunt; C – zaprawa.

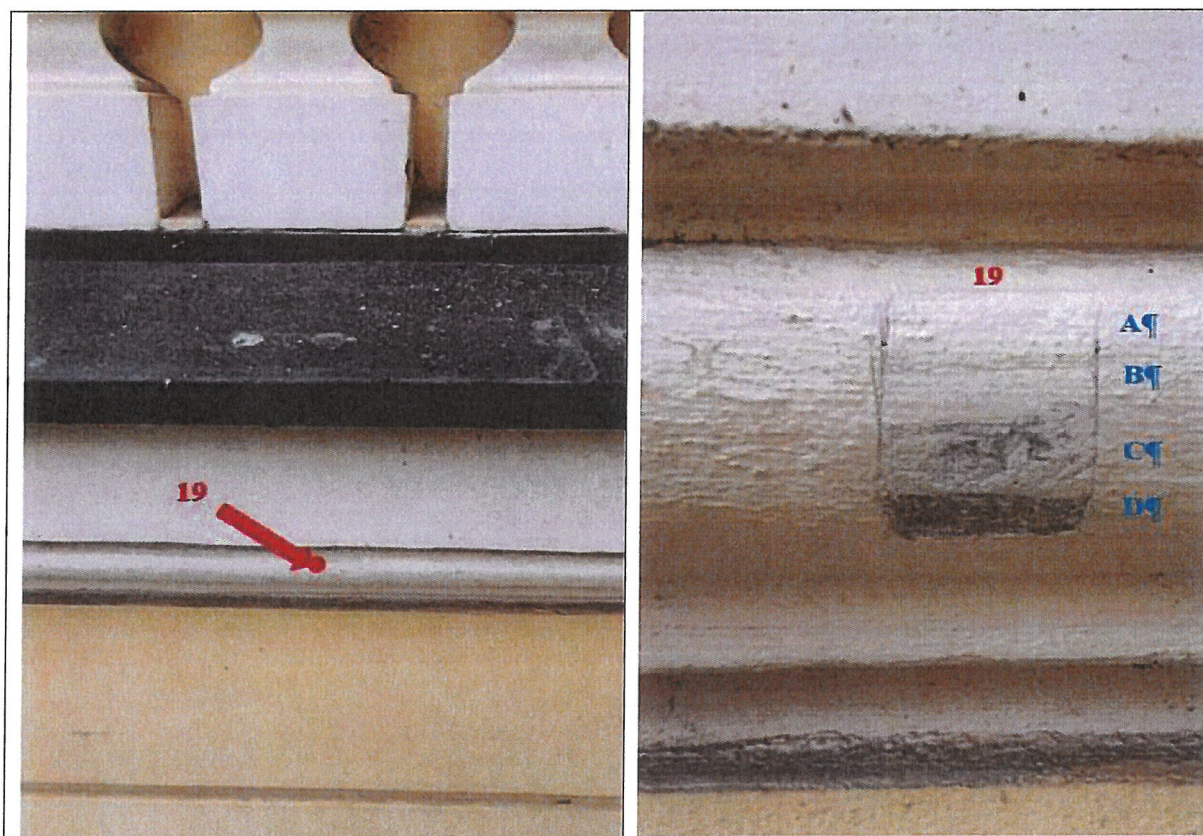
Fot. 156. Zbliżenie na miejsce wykonania odkrywki nr 19.

Fot. 157. Odkrywka nr 19. Kolejne warstwy: A – farba ; B – grunt; C – tynk; D - zaprawa

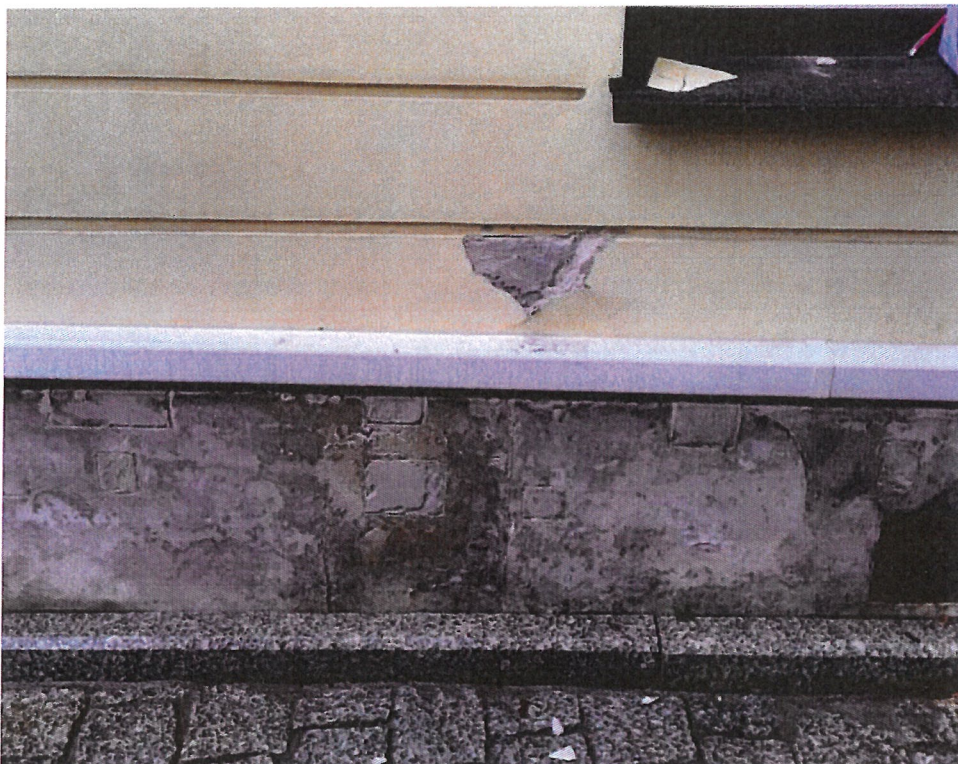
Fot. 158. Uszkodzenie wykorzystane do wykonania odkrywki nr 20.

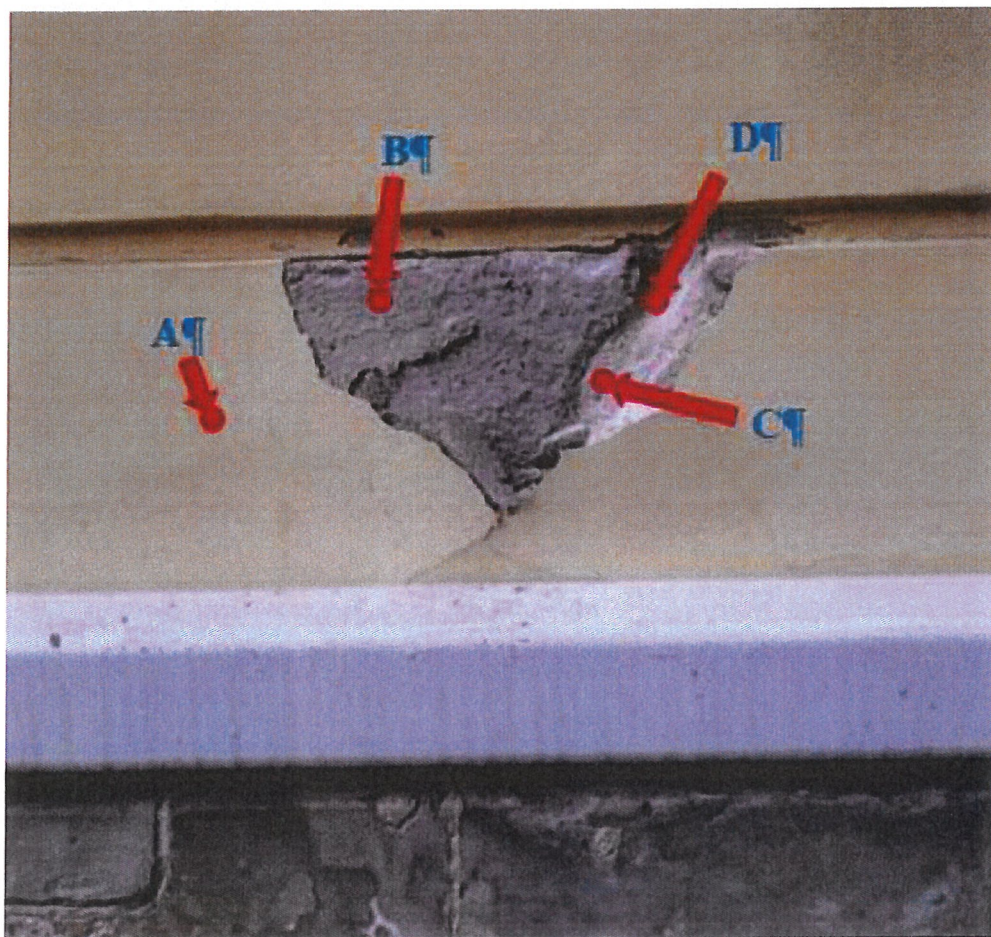
Fot. 159. Odkrywka nr 20. Kolejne warstwy: A – farba; B – grunt; C – tynk; D – cegła.

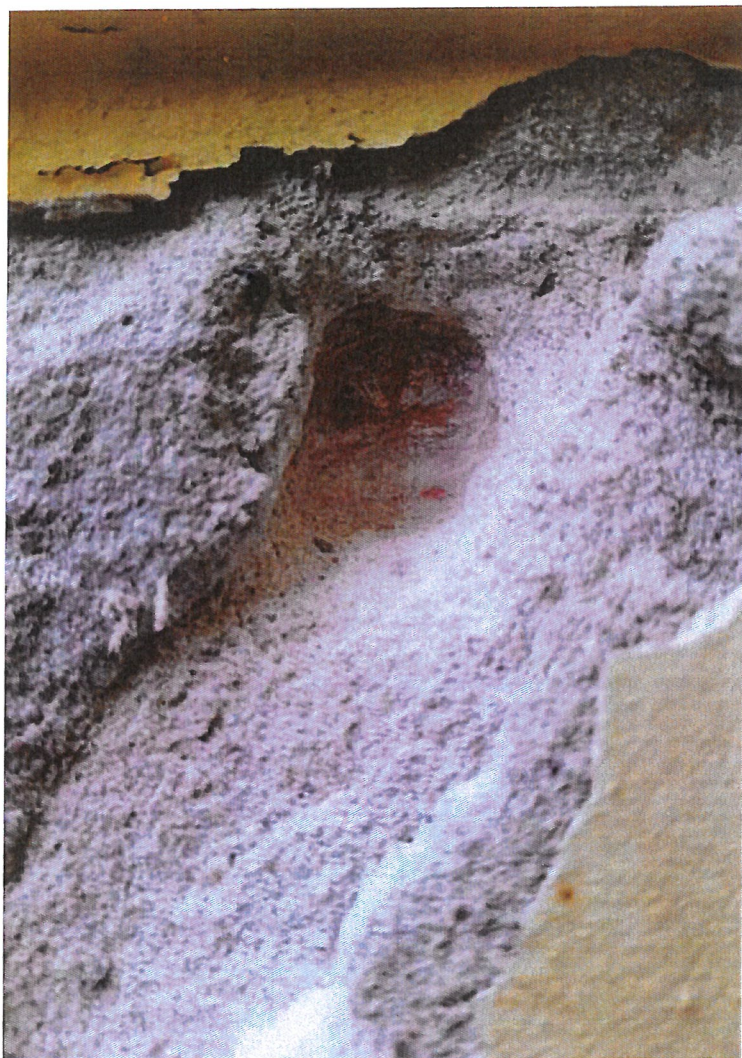
Fot. 160. Zbliżenie na odkrywkę nr 20. Widoczna najgłębsza warstwa – cegła.
