**Szkoła Podstawowa nr 37 im. Juliana Tuwima w Krakowie**  
**os. Stalowe 18, 31-922 Kraków**

## **PROGRAM PRAC KONSERWATORSKICH**

### **DLA ELEWACJI**

KRZESZOWICE, MARZEC 2025 R.

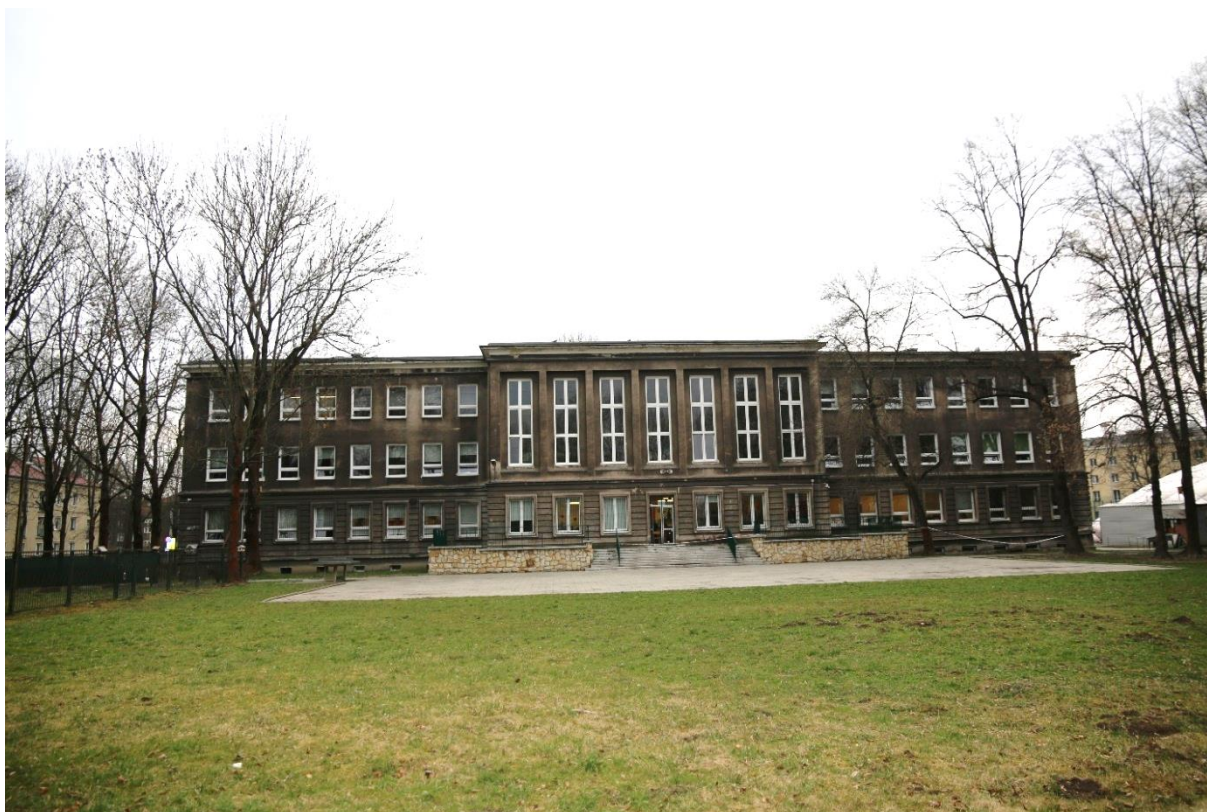
**Fot. nr 1 Szkoła Podstawowa nr 37 im. Juliana Tuwima na os. Stalowym 18 w Krakowie.**  
Widok elewacji wschodniej. Stan przed konserwacją.  
Kraków, marzec 2025 r.

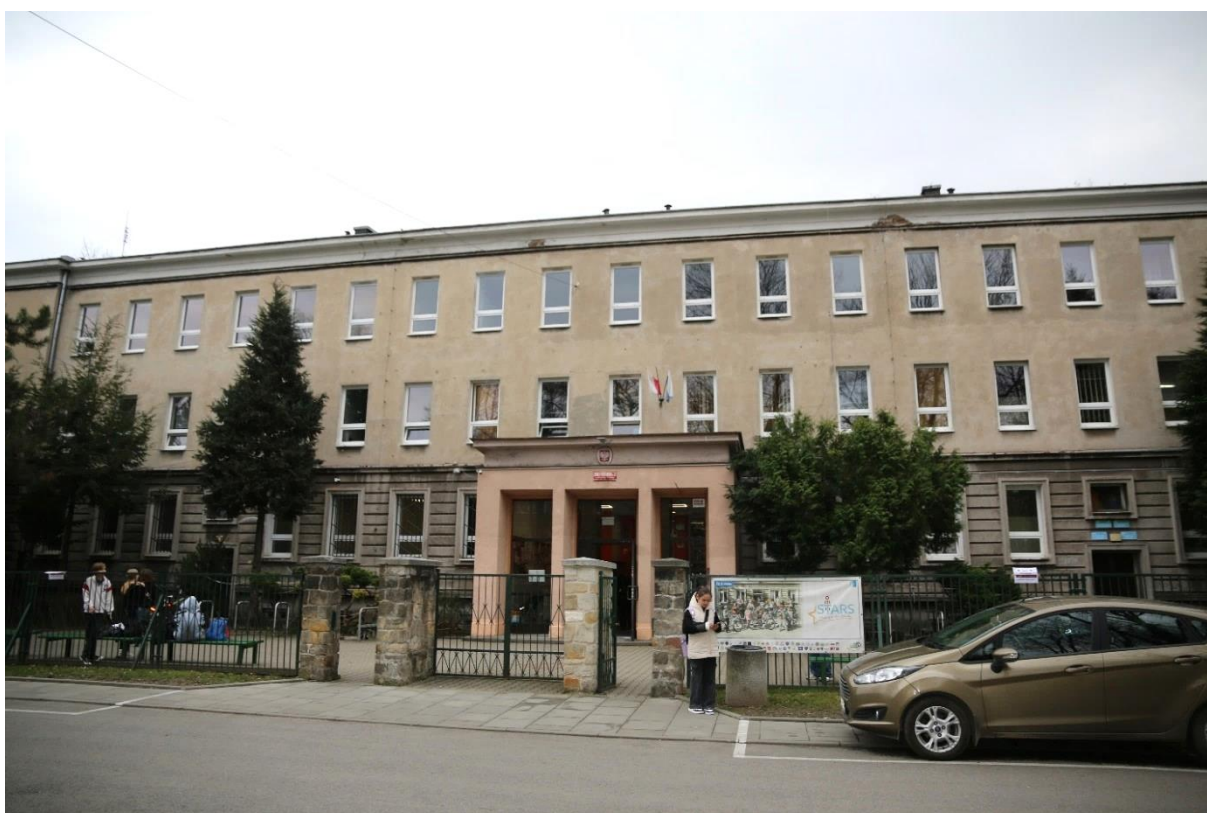
**Fot. nr 2 Szkoła Podstawowa nr 37 im. Juliana Tuwima na os. Stalowym 18 w Krakowie.**  
Widok elewacji frontowej. Stan przed konserwacją.  
Kraków, marzec 2025 r.

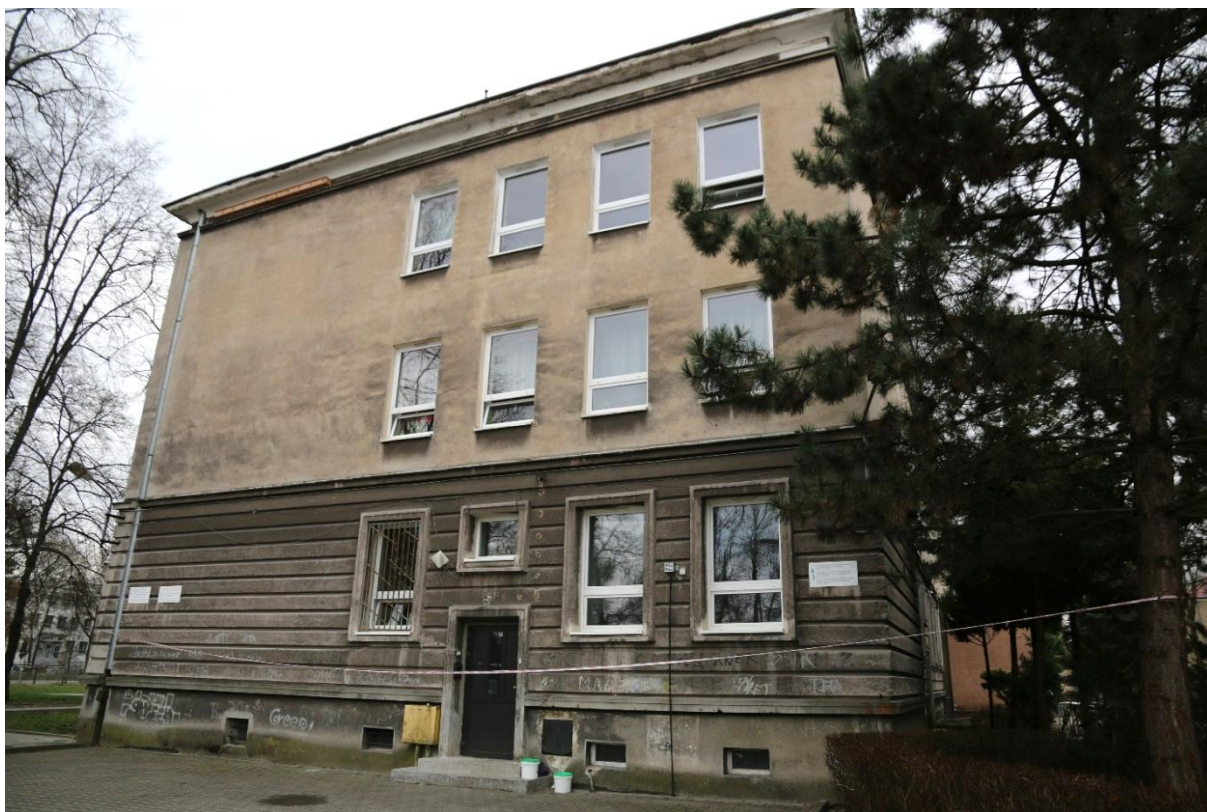
**Fot. nr 3 Szkoła Podstawowa nr 37 im. Juliana Tuwima na os. Stalowym 18 w Krakowie.**  
Widok elewacji bocznej północnej. Stan przed konserwacją.  
Kraków, marzec 2025 r.

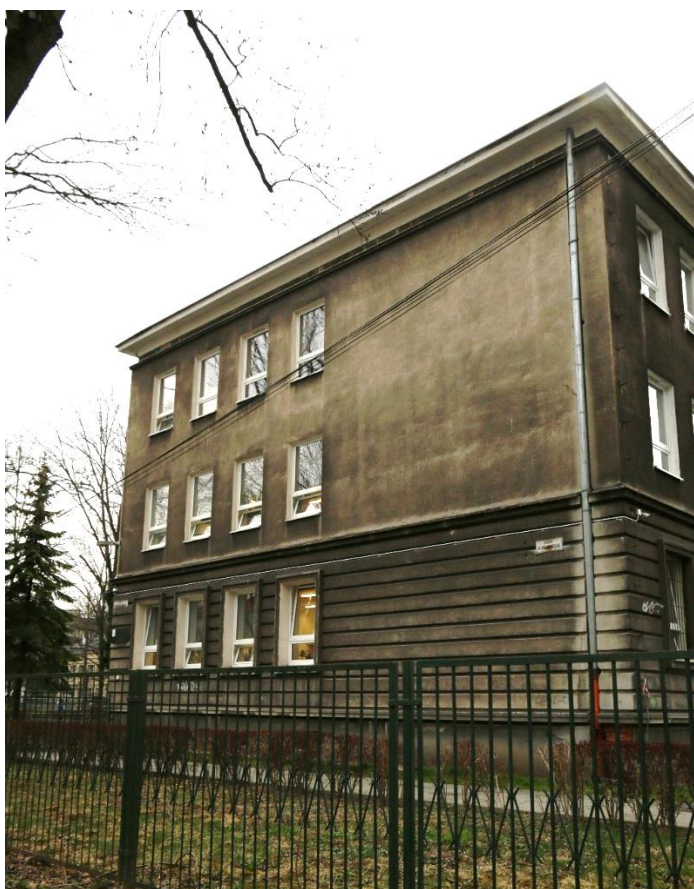
**Fot. nr 4 Szkoła Podstawowa nr 37 im. Juliana Tuwima na os. Stalowym 18 w Krakowie.**  
Widok elewacji bocznej południowej. Stan przed konserwacją.  
Kraków, marzec 2025 r.

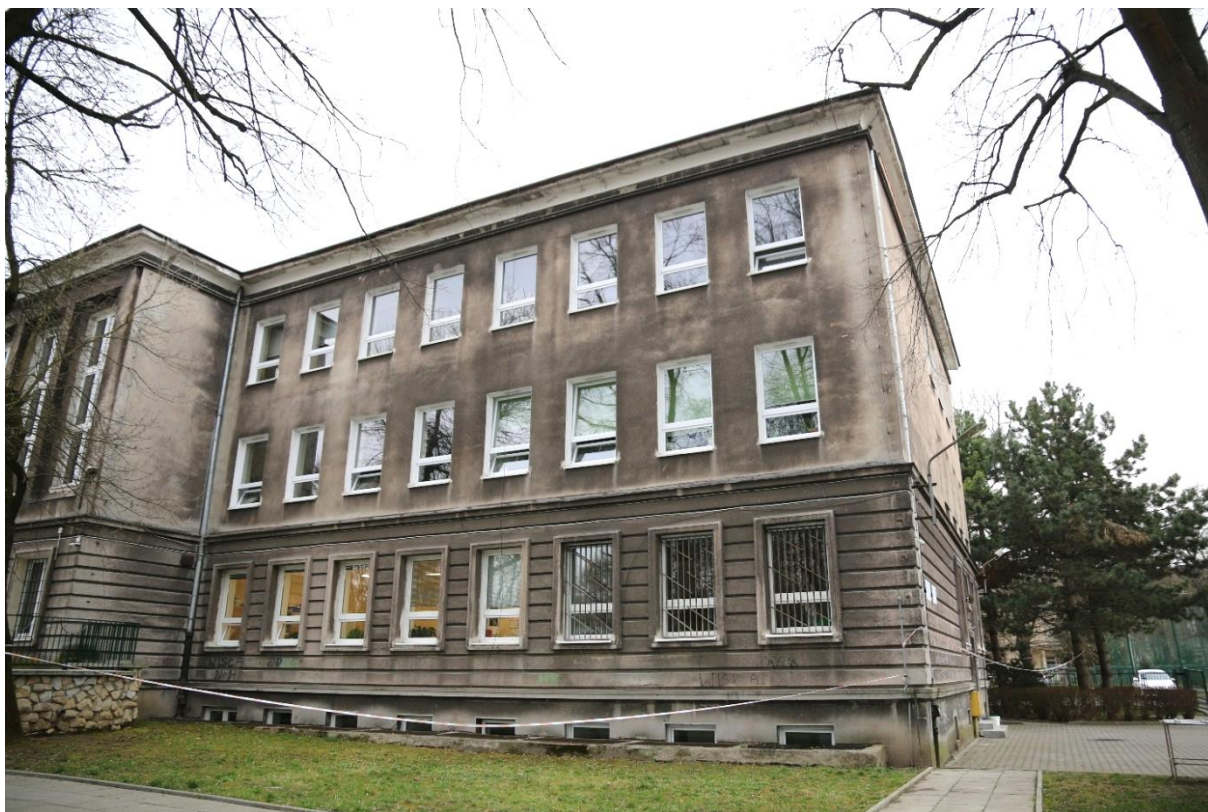
**Fot. nr 5 Szkoła Podstawowa nr 37 im. Juliana Tuwima na os. Stalowym 18 w Krakowie.**  
Widok fragmentu elewacji wschodniej. Stan przed konserwacją.  
Kraków, marzec 2025 r.

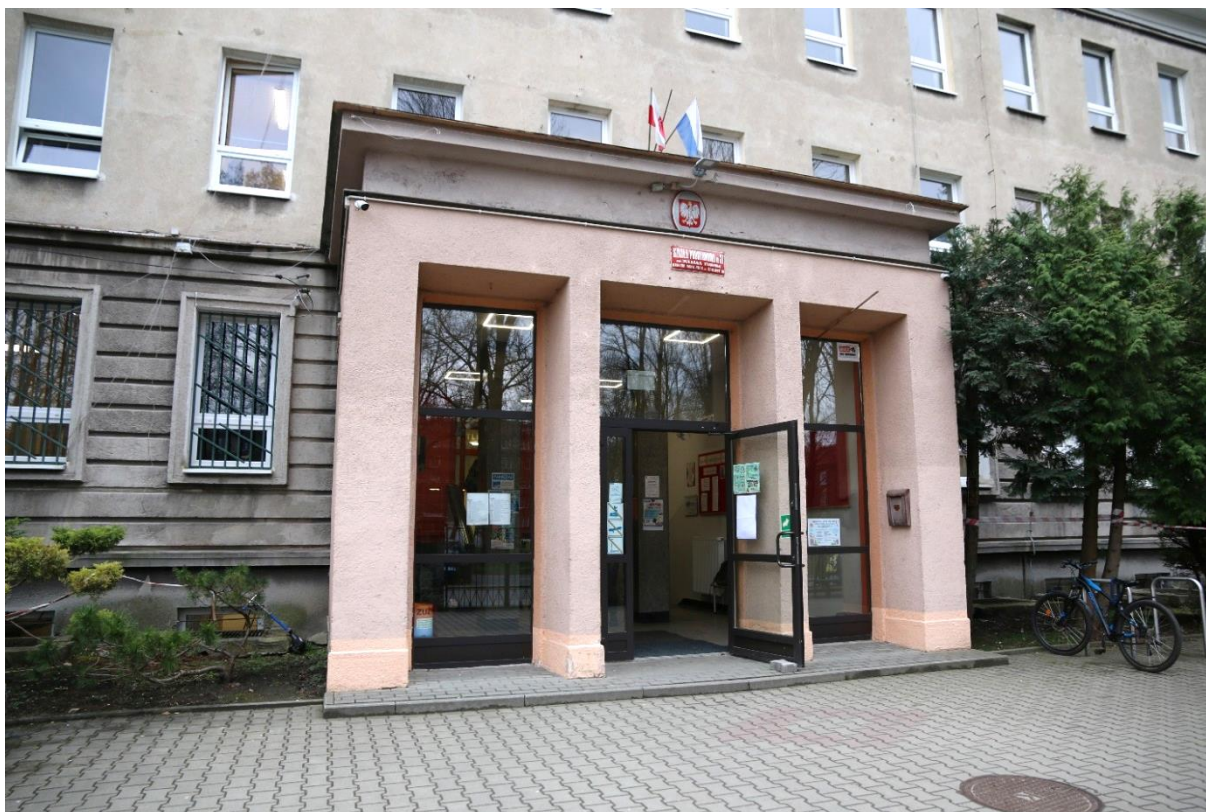
**Fot. nr 9 Szkoła Podstawowa nr 37 im. Juliana Tuwima na os. Stalowym 18 w Krakowie.**  
Widok ryzalitu od strony frontowej budynku. Stan przed konserwacją.  
Kraków, marzec 2025 r.

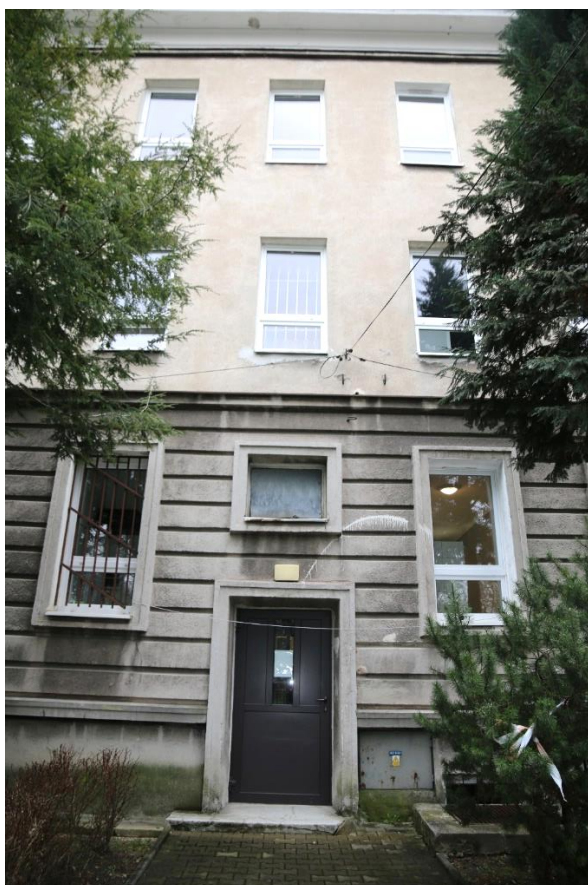
**Fot. nr 10 Szkoła Podstawowa nr 37 im. Juliana Tuwima na os. Stalowym 18 w Krakowie.**  
Widok wejścia bocznego na elewacji frontowej. Stan przed konserwacją.  
Kraków, marzec 2025 r.

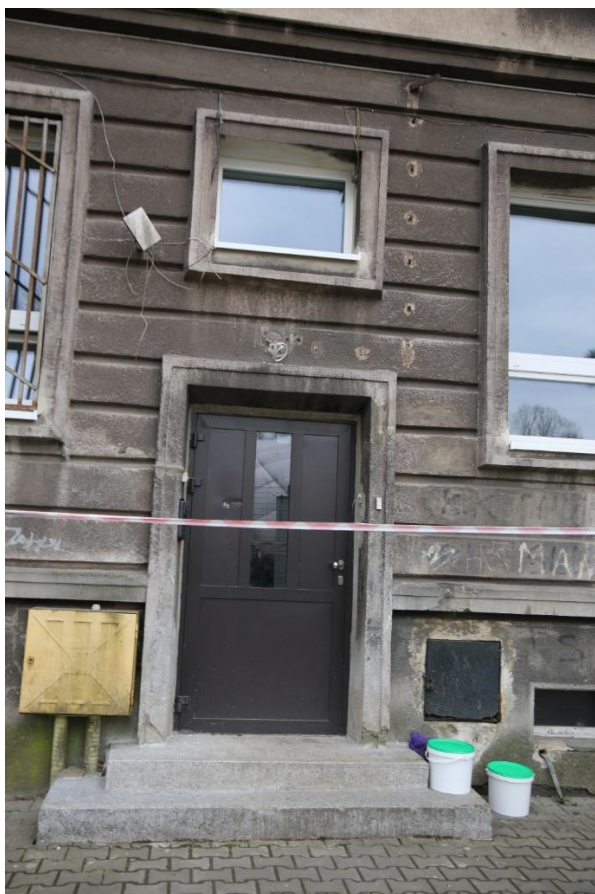
**Fot. nr 11 Szkoła Podstawowa nr 37 im. Juliana Tuwima na os. Stalowym 18 w Krakowie.**  
Widok wejścia bocznego na elewacji północnej. Stan przed konserwacją.  
Kraków, marzec 2025 r.

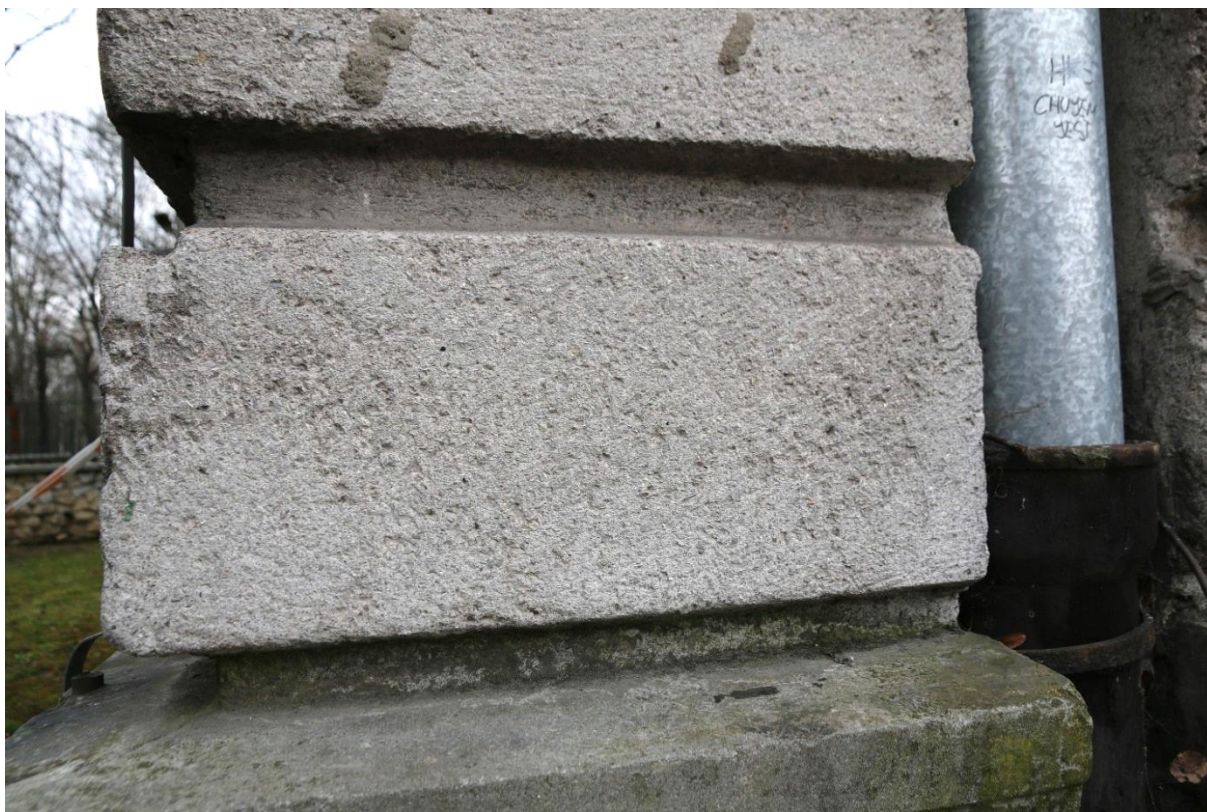
**Fot. nr 15 Szkoła Podstawowa nr 37 im. Juliana Tuwima na os. Stalowym 18 w Krakowie.**  
Widok fragmentu pasu boniowania na elewacji północnej. Stan przed konserwacją.  
Kraków, marzec 2025 r.

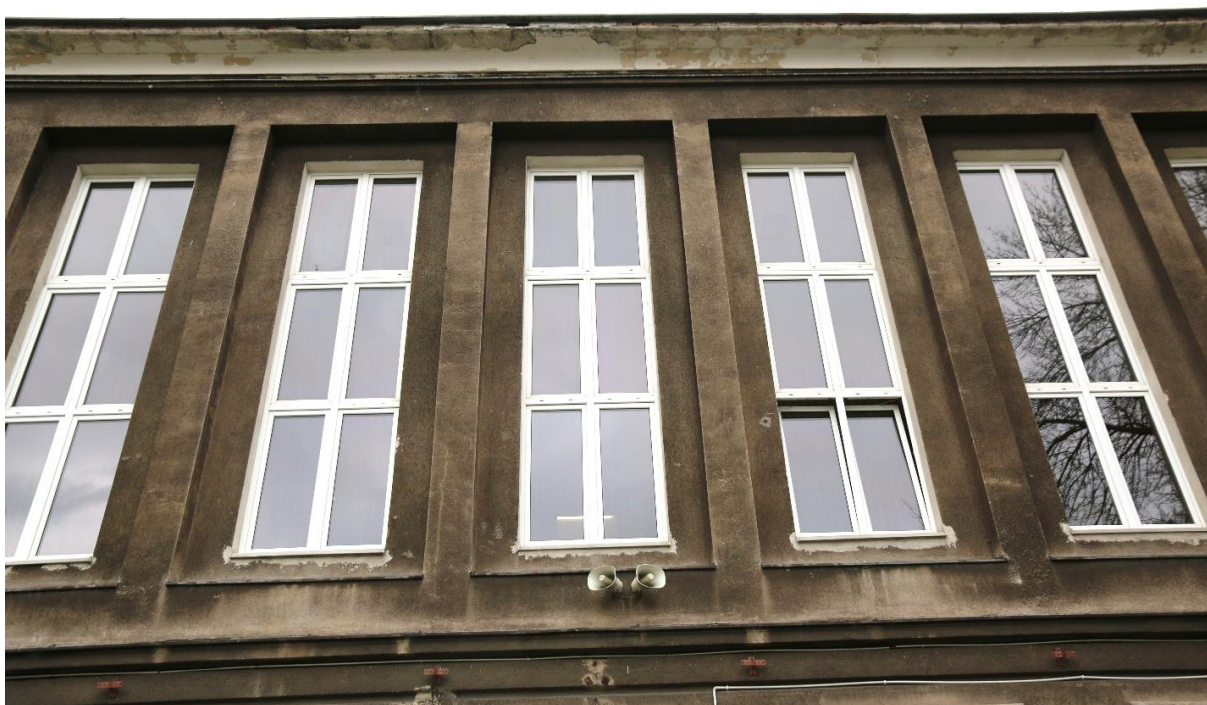
**Fot. nr 19 Szkoła Podstawowa nr 37 im. Juliana Tuwima na os. Stalowym 18 w Krakowie.**  
Widok fragmentu elewacji od strony wschodniej. Stan przed konserwacją.  
Kraków, marzec 2025 r.
