**Ekspertyza techniczna wiaduktu drogowego w ciągu ul.  
Sulechowskiej nad linią kolejową nr 273, ul. Gen. Bema i ul.  
Dolina Zielona w Zielonej Górze – nitka zachodnia**

**Wrocław, czerwiec 2025 r.**

**Urząd Miasta Zielona Góra**

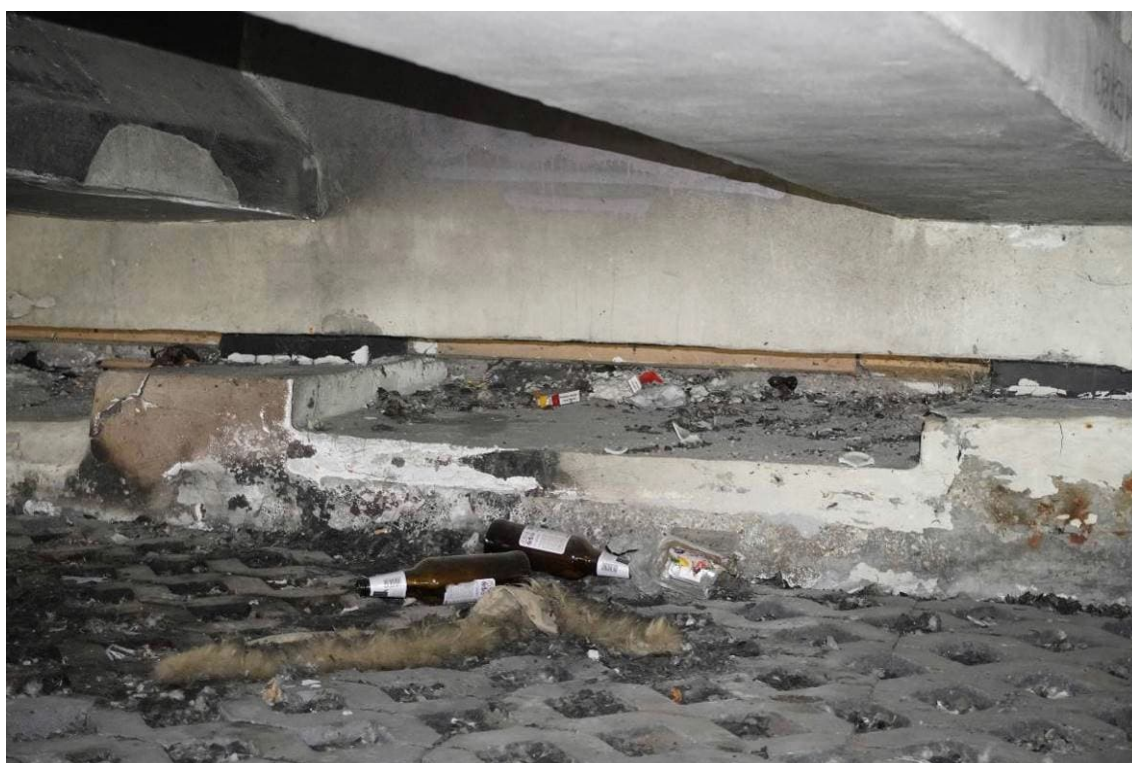
Fot. 5.22. Znaczne zanieczyszczenia w poziomie ławy podłożyskowej przyczółka południowego.

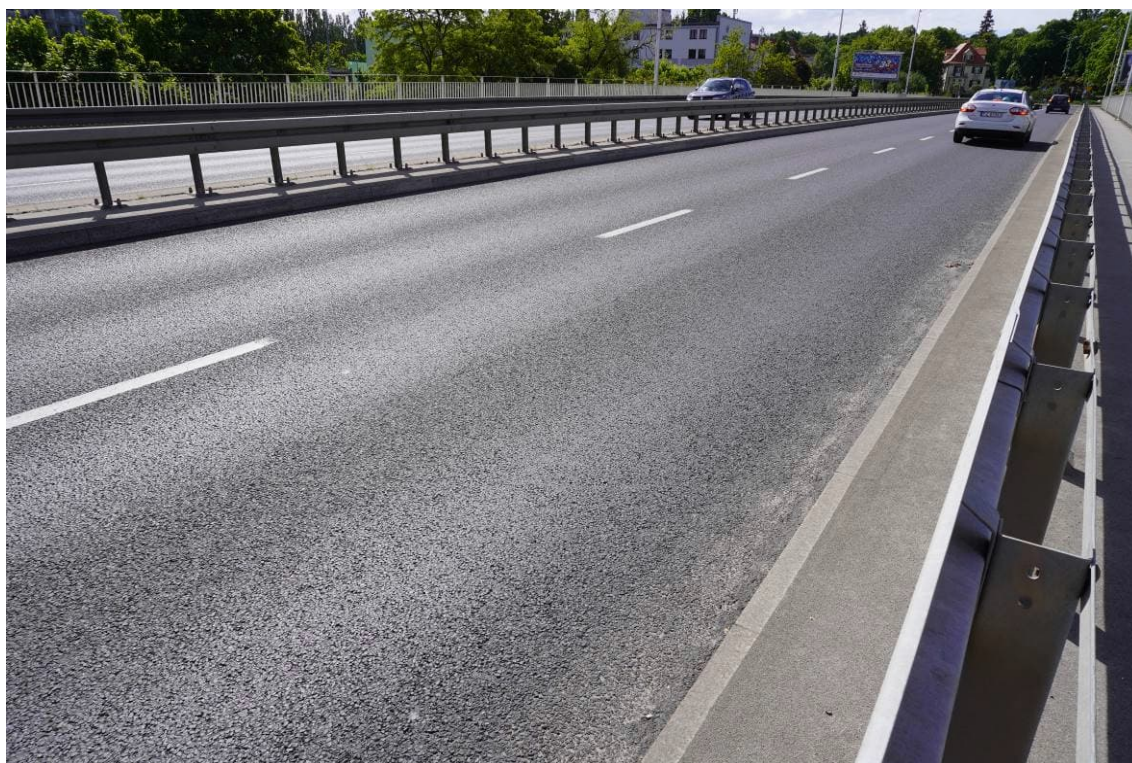
Fot. 5.24. Widoczne nieznaczne zanieczyszczenia materiałem ziemnym w strefie przykrawężnikowej na obiekcie.

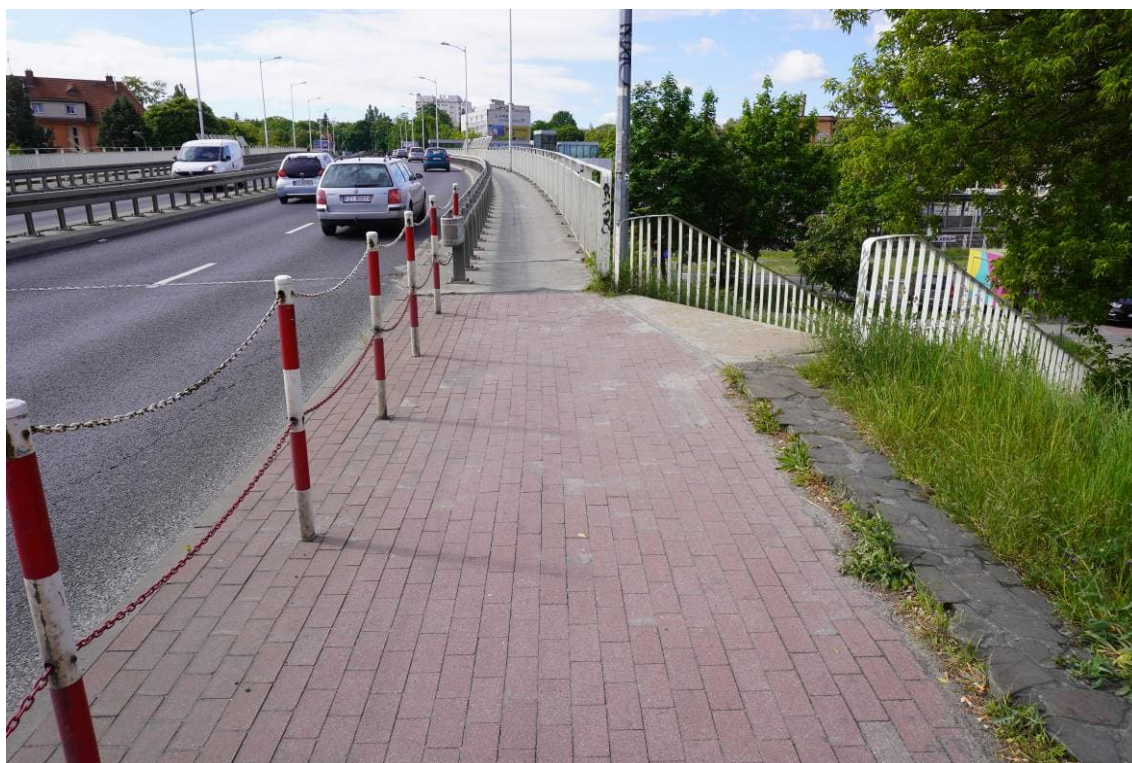
Fot. 5.33. Widoczne zanieczyszczenia oraz wegetacja roślinności na brukowej nawierzchni dojścia do obiektu od strony północnej. Ponadto widoczne nieznaczne deformacje nawierzchni.

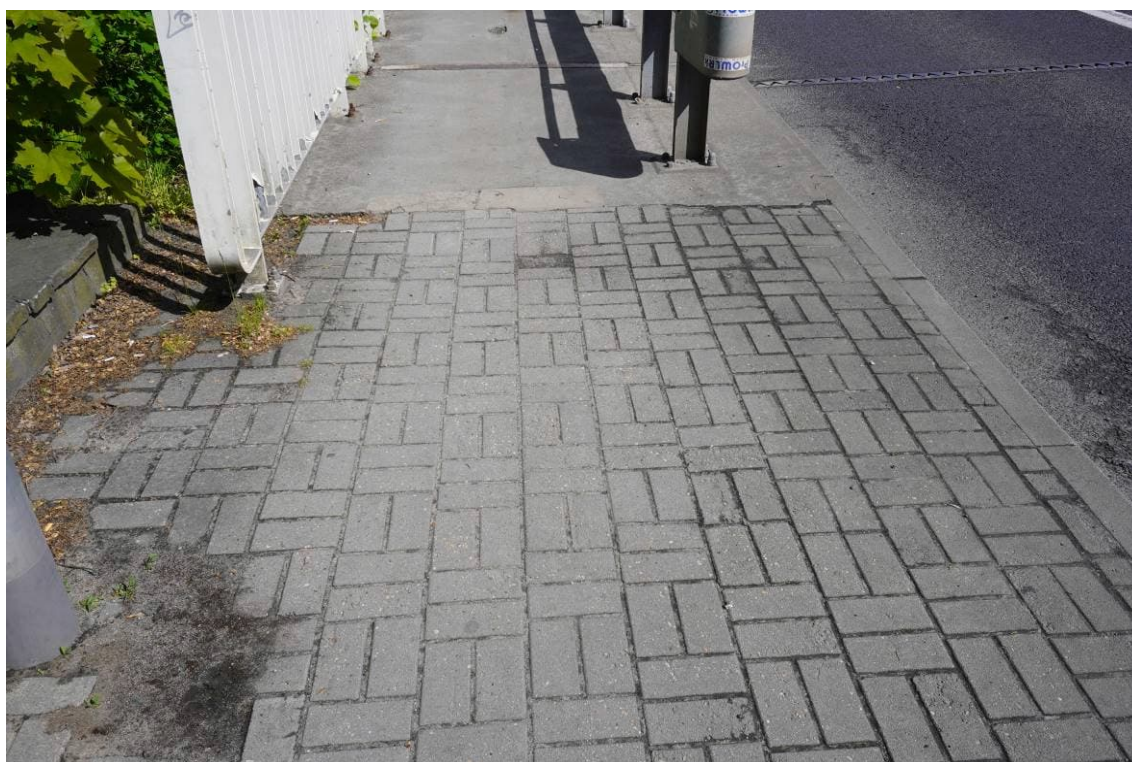
Fot. 5.34. Widoczne zanieczyszczenia oraz wegetacja roślinności na brukowej nawierzchni dojścia do obiektu od strony południowej. Ponadto widoczne nieznaczne deformacje nawierzchni.

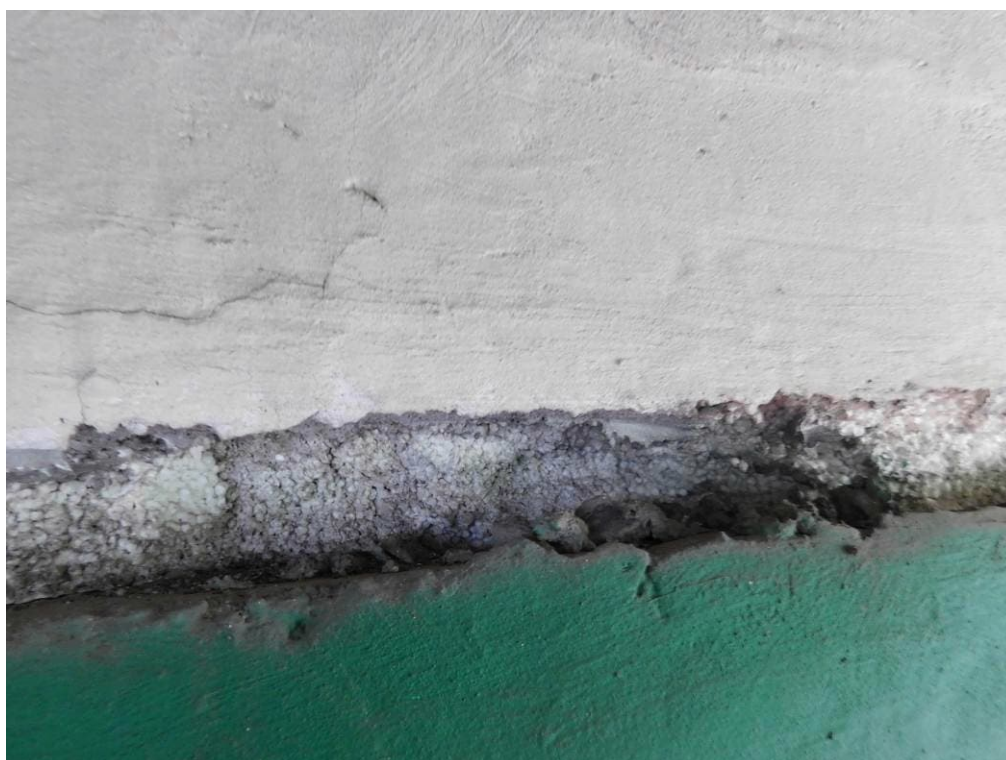
Fot. 5.45. Widoczne pozostałości styropianu w przestrzeni między oczepem uciągającym ustrój nośny a oczepem podpory. Uniemożliwia to rzetelną ocenę wszystkich łóżysk na obiekcie. Pozostałości styropianu występują na wszystkich podporach oprócz podpór nr 1, 9 i 17

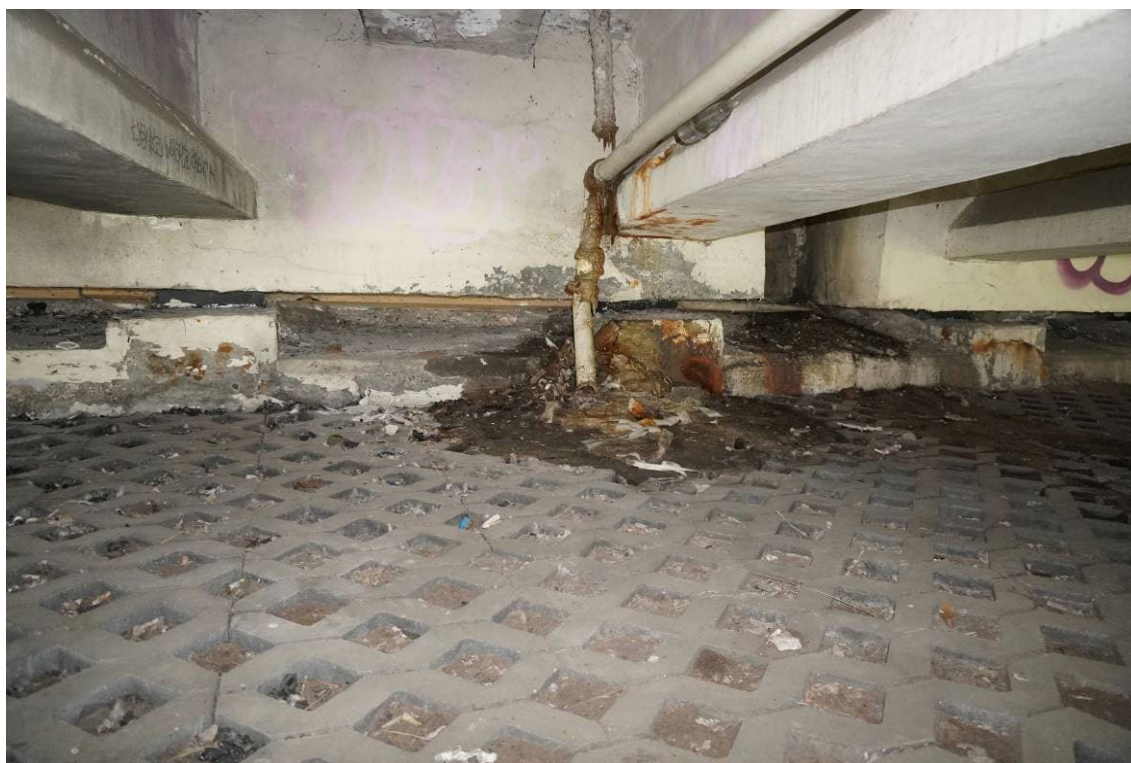
Fot. 5.50. Przerwanie ciągłości rury sączka w obrębie przyczółka północnego. Znaczne zanieczyszczenia i osady, które ograniczają jego drożność.

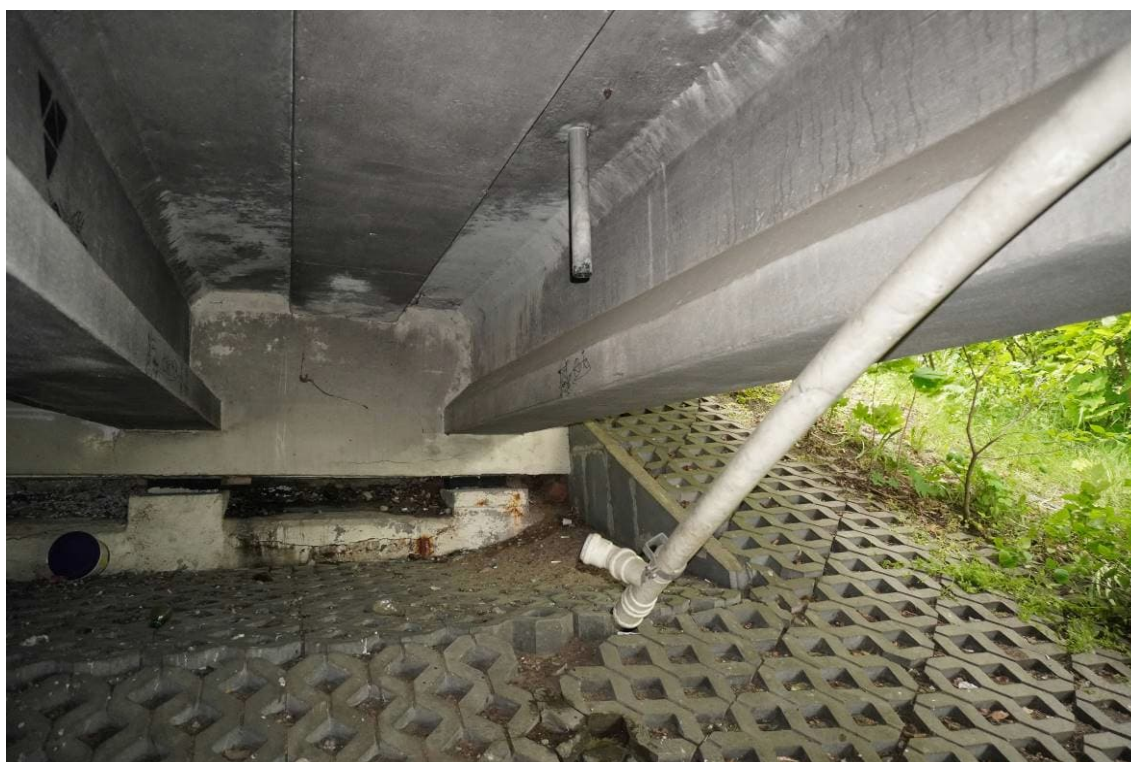
Fot. 5.51. Przerwanie ciągłości rury sączka w obrębie przyczółka południowego. Znaczne zanieczyszczenia i osady, które ograniczają jego drożność.

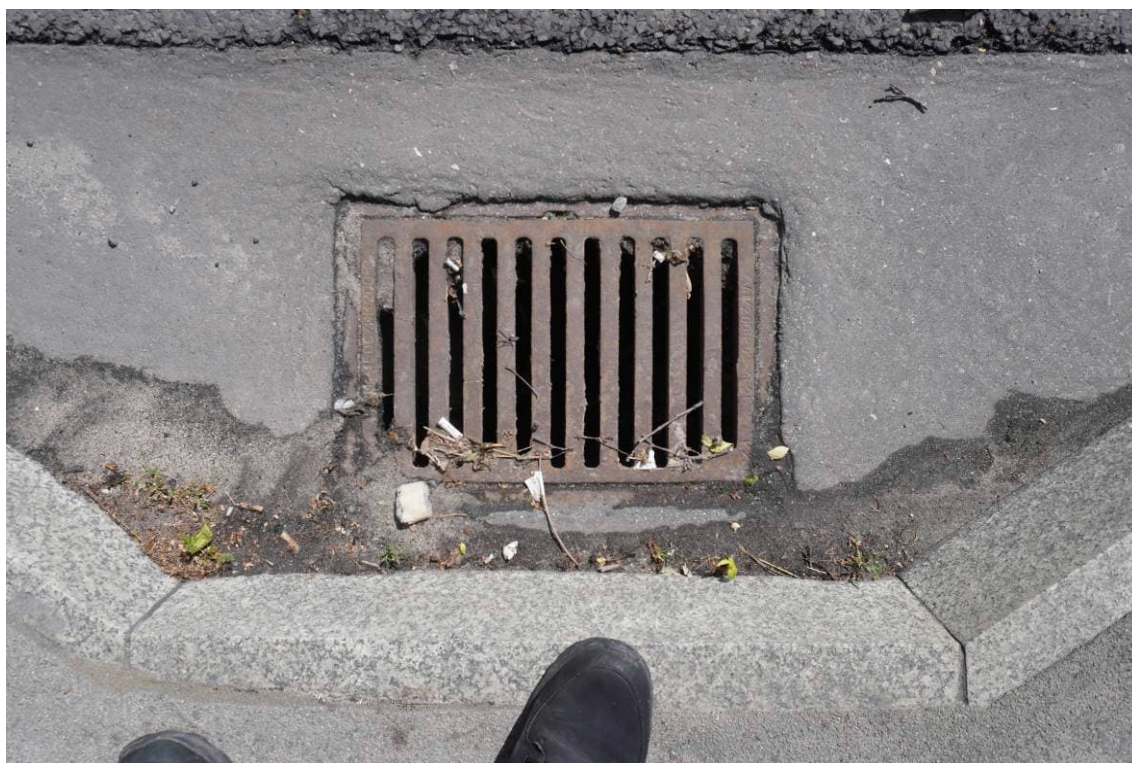
Fot. 5.52. Nieznaczne zanieczyszczenia w obrębie wpustu mostowego na obiekcie.

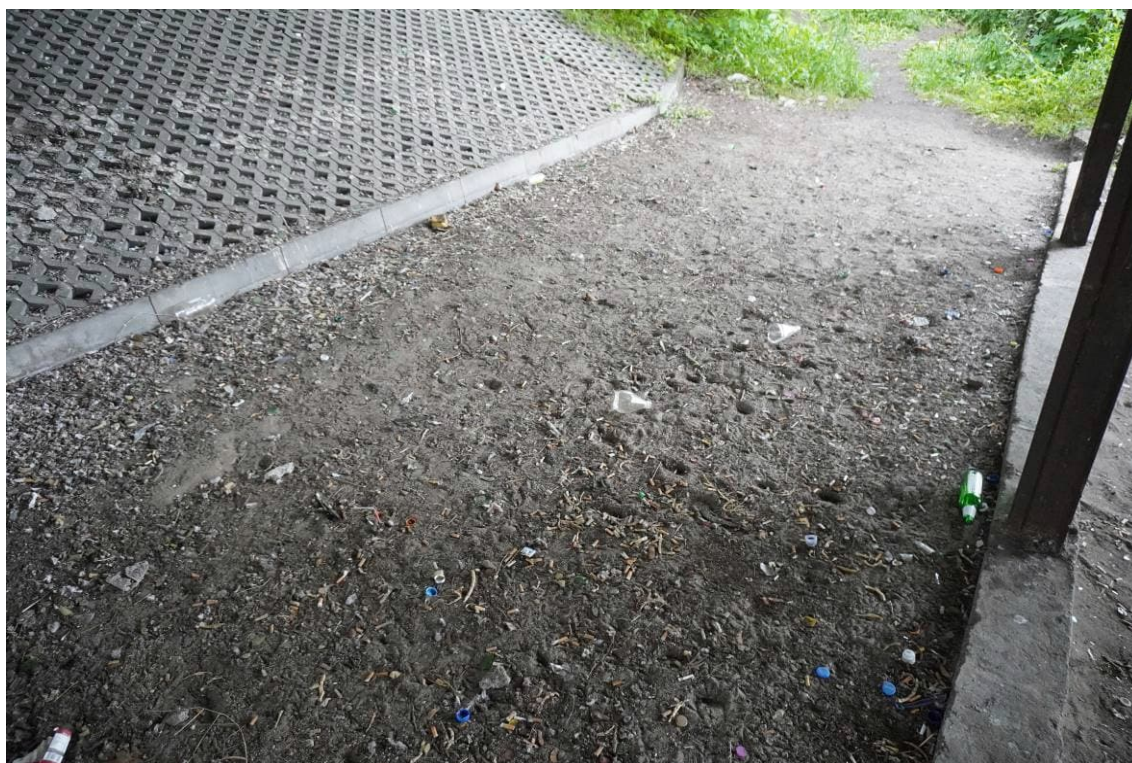
Fot. 5.62. Widoczne zanieczyszczenia pochodzenia komunalnego pod obiektem.

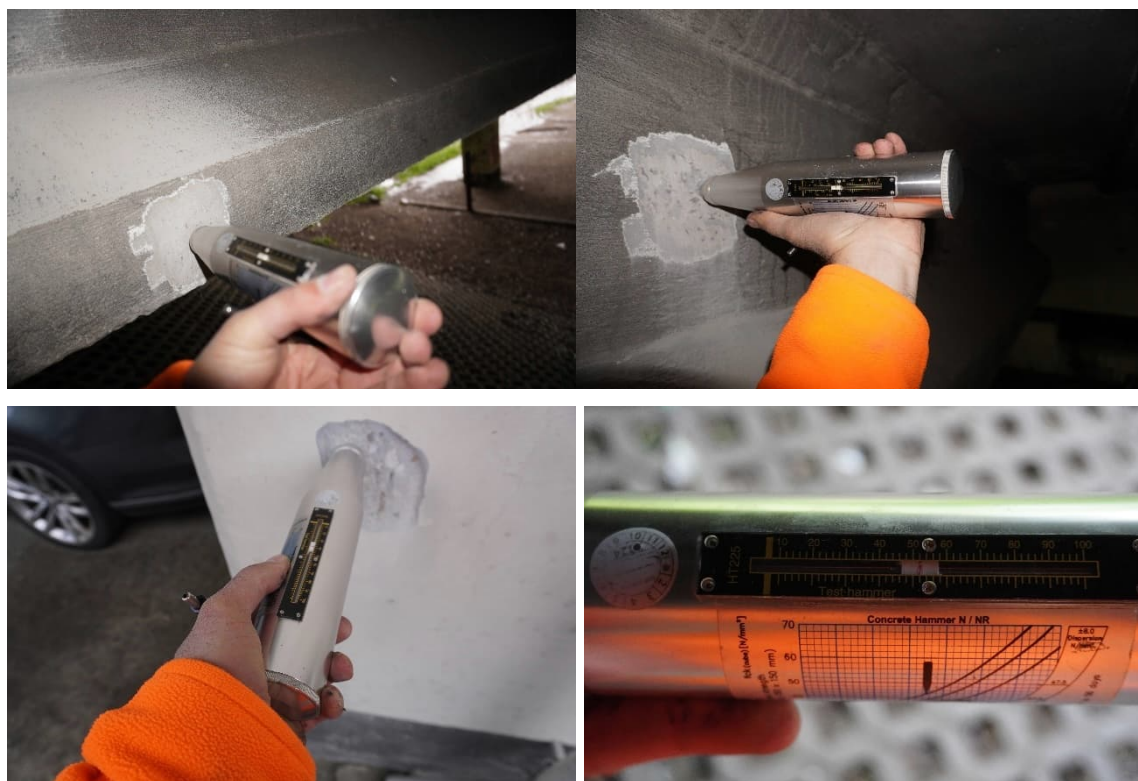
**Klasę betonu na ściskanie w badanych elementach konstrukcji obiektu można oszacować jako C20/25**

Na podstawie badania sklerometrycznego służącemu oszacowaniu wytrzymałości betonu na ściskanie oraz do jednorodności betonu w badanych elementach konstrukcji obiektu stwierdza się że badany beton spełnia wymagania wg PN-EN 13791 dla klasy C20/25, dodatkowo jednorodność badanego betonu jest na dobrym poziomie.

Fot. 6.2. Na zdjęciach widoczne badanie młotkiem Schmidt'a wraz z zakresem otrzymanych wyników

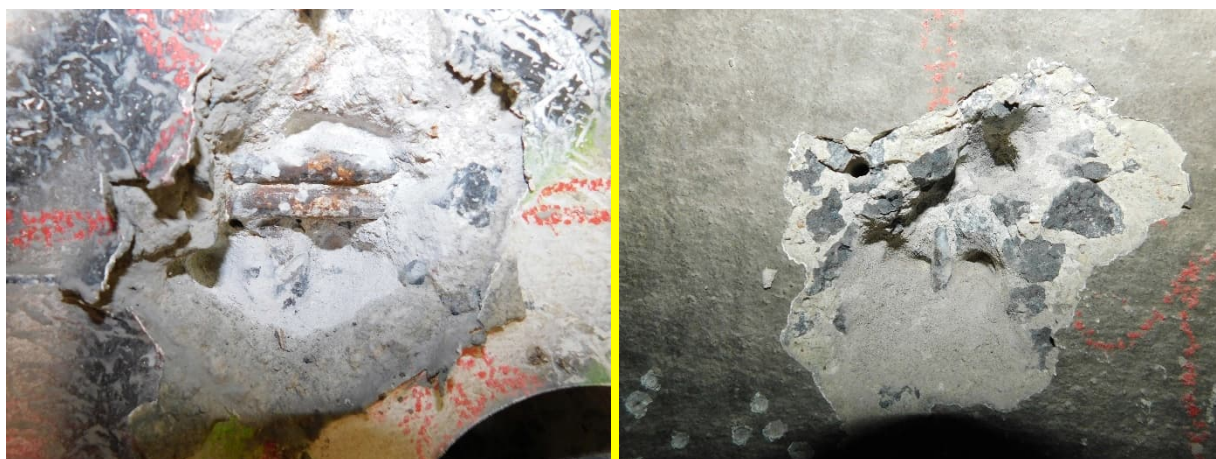
**Fot.6.5 Widok na miejsce poboru zwiercin betonu do badań chemicznych.**

- ♦ Stwierdzono, że stężenie jonów chlorkowych **zostało przekroczone** w przypowierzchniowej warstwie betonu dla filara. Wartości stężeń są dosyć wysokie, wynikają dodatkowo z warunku na beton skarbonatyzowany przypowierzchniowo, w związku z powyższym stwierdzono, że **zagrożenie korozją** prętów zbrojeniowych w **filarze istnieje**. Na podstawie badania karbonatyzacji przyjęto, że beton do głębokości 20mm jest skarbonatyzowany, w związku z tym wartość graniczną stężenia chlorków przyjęto jak dla betonu skarbonatyzowanego.
- ♦ **Nie stwierdzono przekroczenia stężeń** siarczanów w pyłe betonowym pobranym z konstrukcji.
- ♦ **Nie stwierdzono przekroczenia stężeń** azotanów i azotynów w pyłe betonowym pobranym z konstrukcji.
