**Ekspertyza techniczna wiaduktu drogowego w ciągu ul.  
Sulechowskiej nad linią kolejową nr 273, ul. Gen. Bema i ul.  
Dolina Zielona w Zielonej Górze – nitka wschodnia**

Wrocław, czerwiec 2025 r.

**Urząd Miasta Zielona Góra**

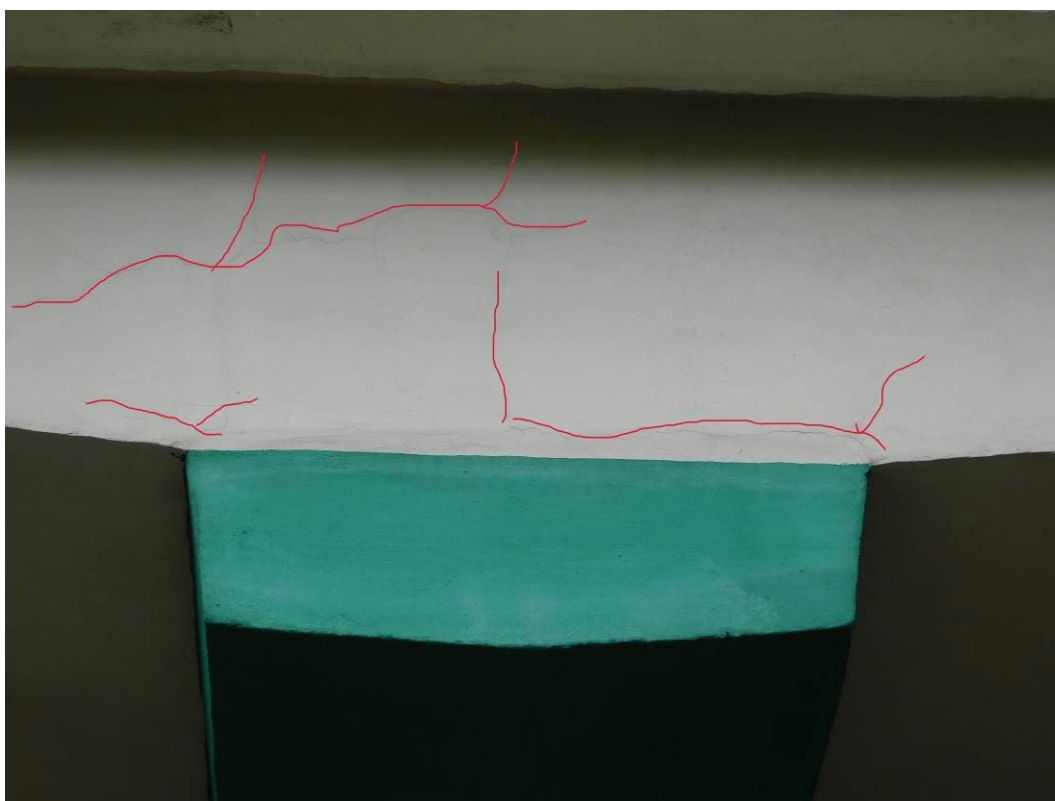
Fot. 5.3. Zarysowania skurczowe na powierzchni monolitycznej poprzecznicy podporowej, podobne rysy stwierdzono nad większością podpór obiektu.

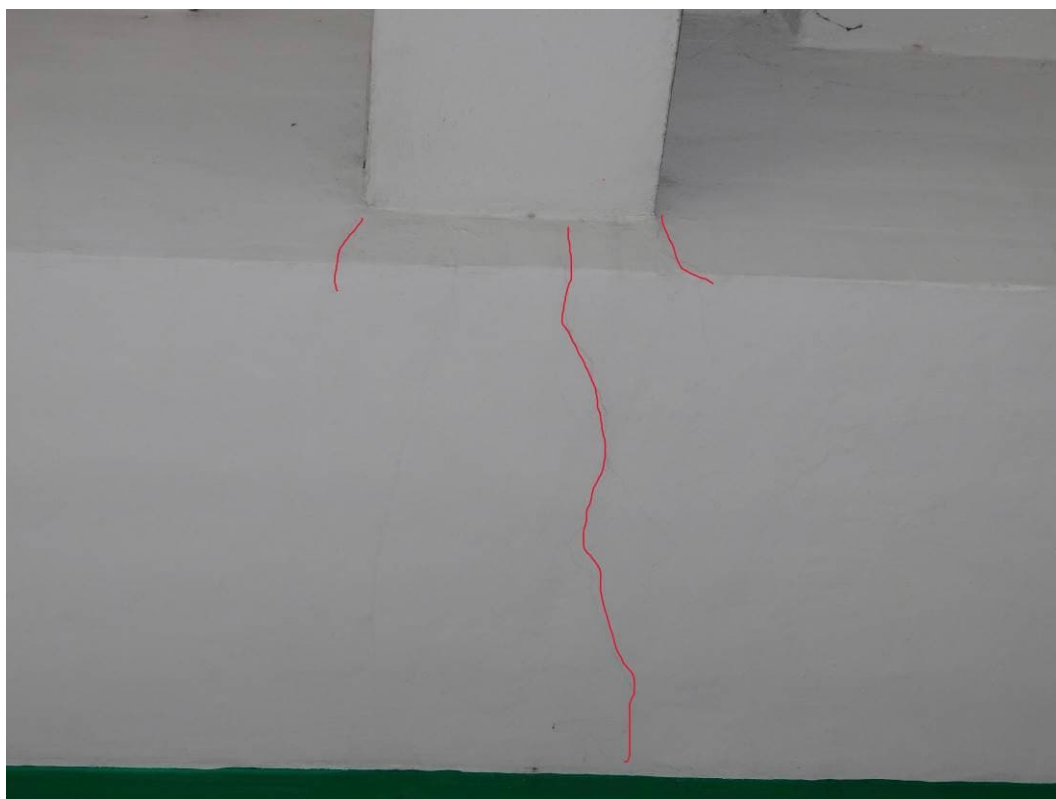
Fot. 5.4. Zarysowania skurczowe na powierzchni monolitycznej poprzecznicy podporowej, podobne rysy stwierdzono nad większością podpór obiektu.

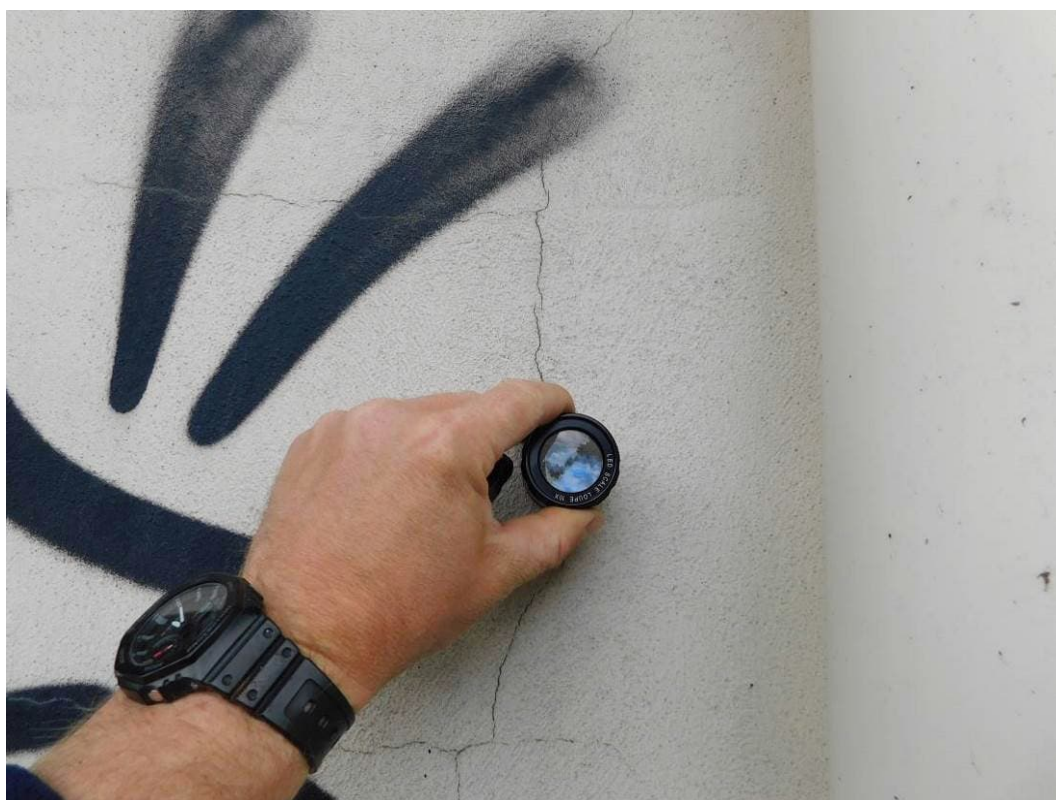
Fot. 5.5. Pomiar rozwartości rysy na powierzchni monolitycznej poprzecznicy podporowej – zmierzona rozwartość wynosi 0,1 mm.

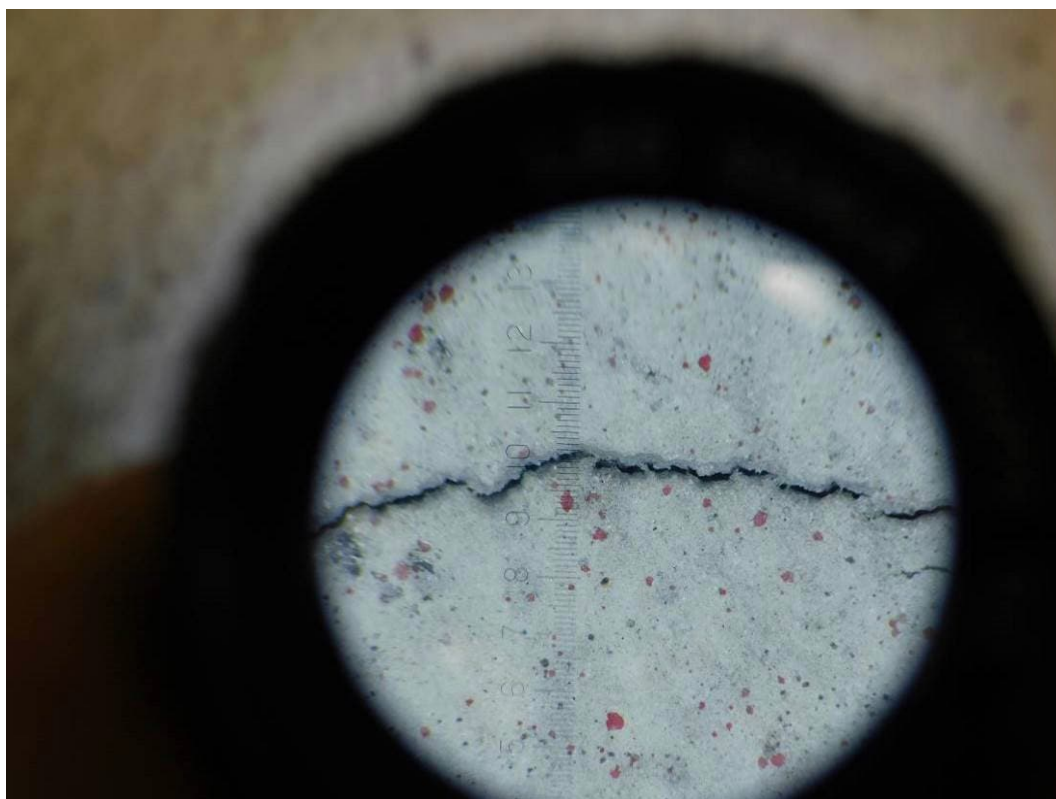
Fot. 5.6. Pomiar rozwartości rysy na powierzchni monolitycznej poprzecznicy podporowej – zmierzona rozwartość wynosi 0,1 mm.

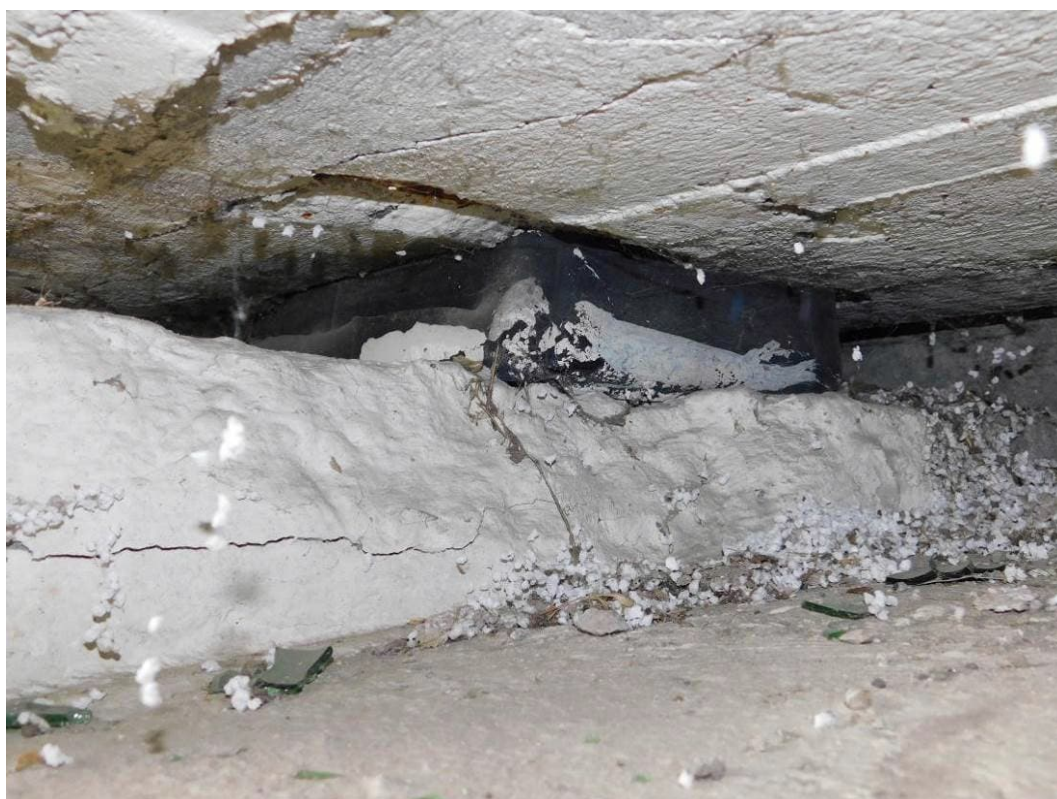
Fot. 5.15. Spękania i zanieczyszczenia w obrębie ciosu podłożyskowego na podporze nr 1.

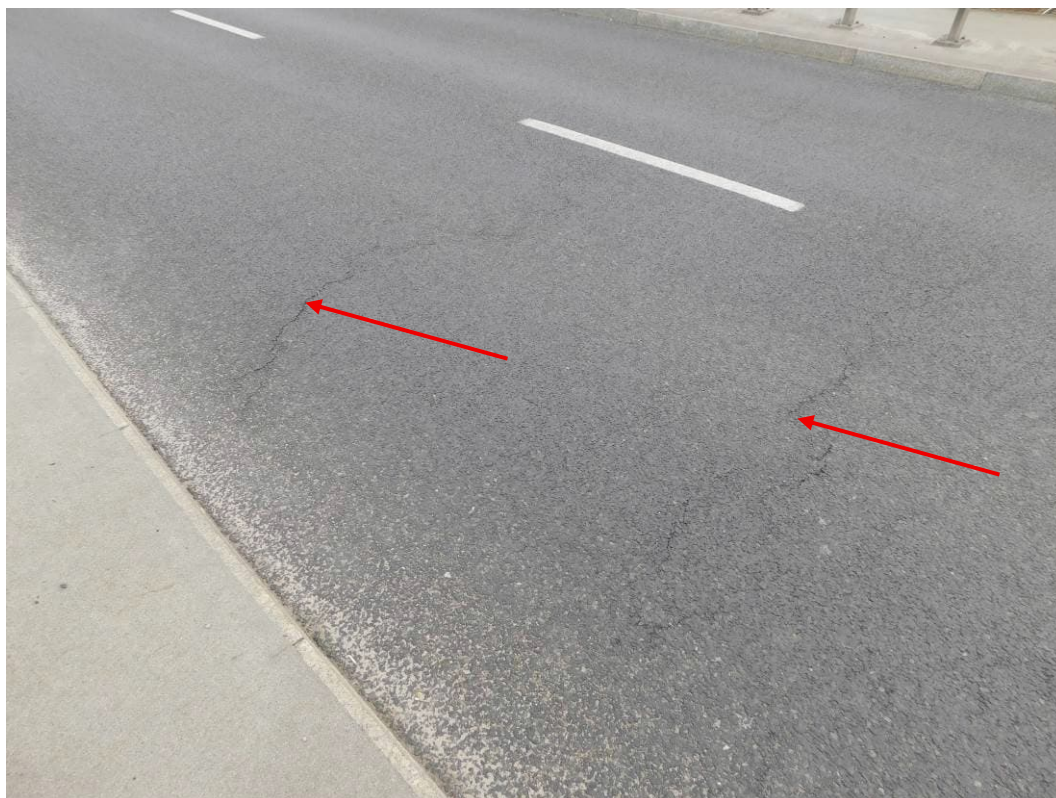
Fot. 5.26. Widoczne pojedyncze spękania bitumicznej nawierzchni jezdni na obiekcie. Nieznaczne zanieczyszczenia materiałem ziemnym w strefie przykrawężnikowej.

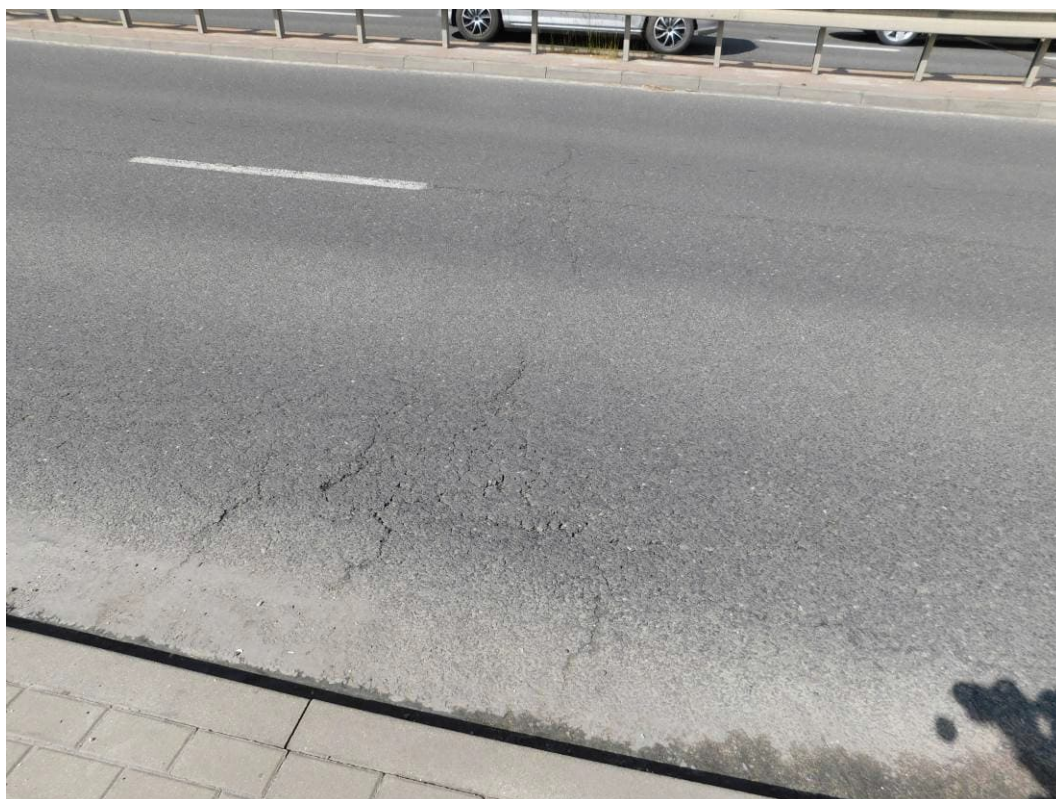
Fot. 5.27. Spękania oraz nieznaczne deformacje bitumicznej nawierzchni jezdni na dojeździe do obiektu od strony centrum Zielonej Góry.

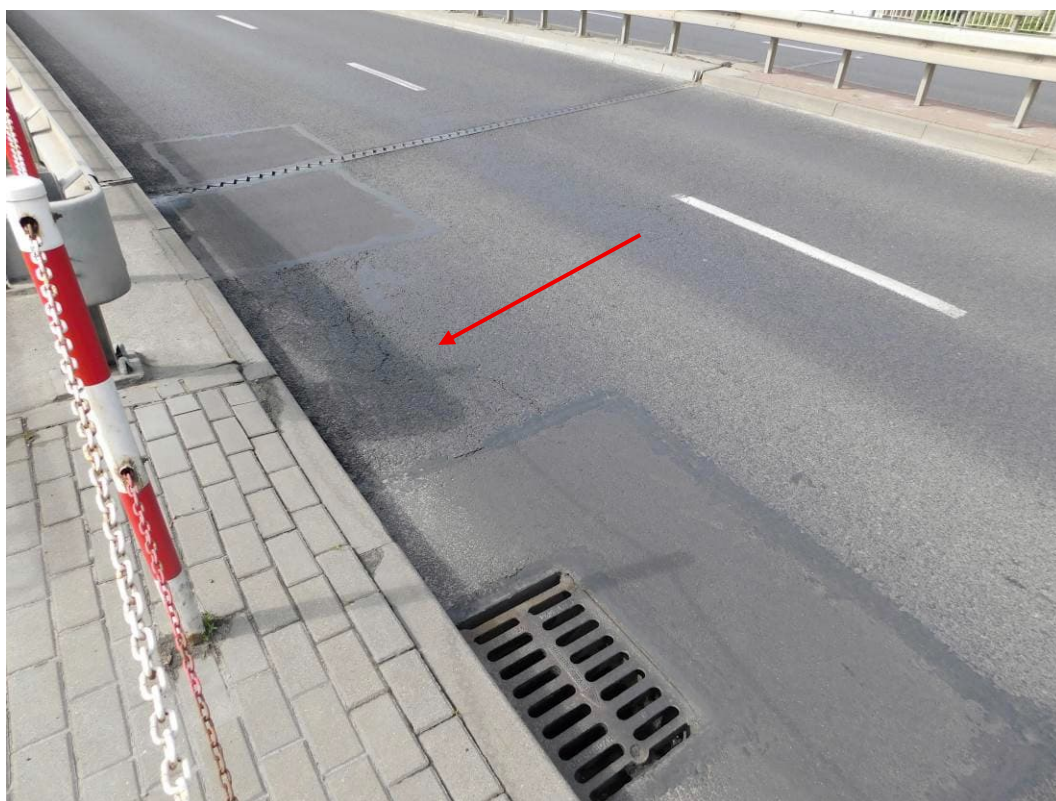
Fot. 5.28. Spękania oraz nieznaczne deformacje bitumicznej nawierzchni jezdni na dojeździe do obiektu od strony Zawady.

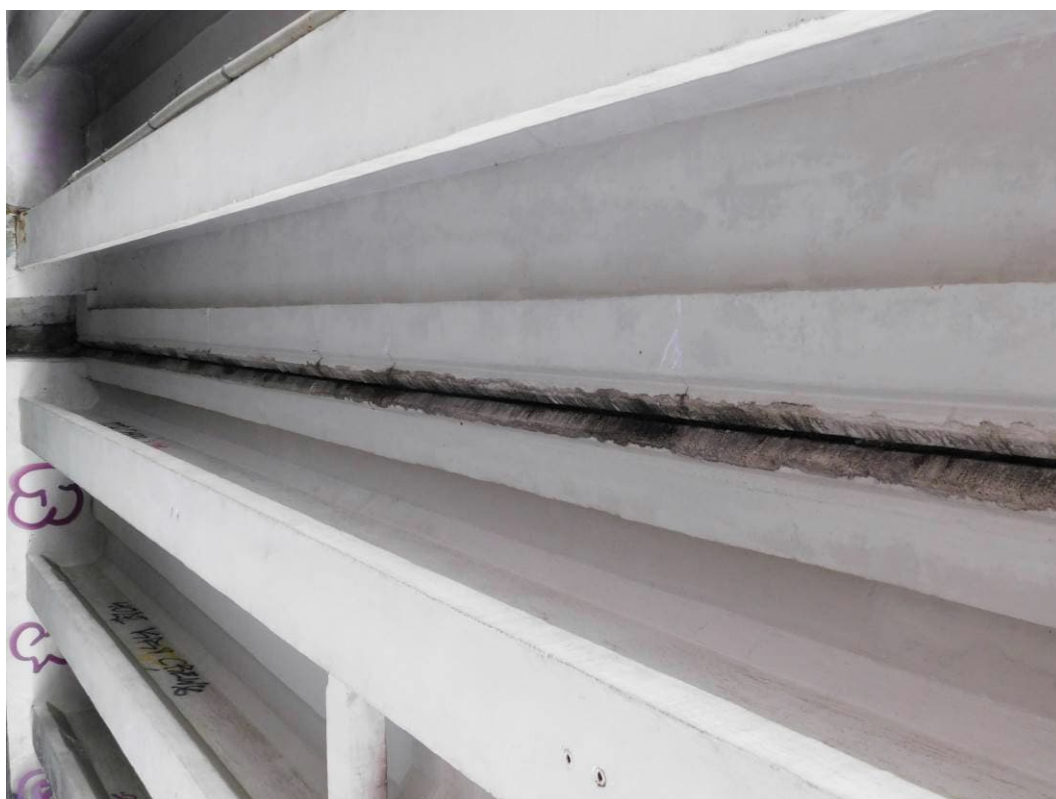
Fot. 5.44. Zarysowania skurczowe, liczne zanieczyszczenia i osady na całej powierzchni wewnętrznego gzymsu obiektu.

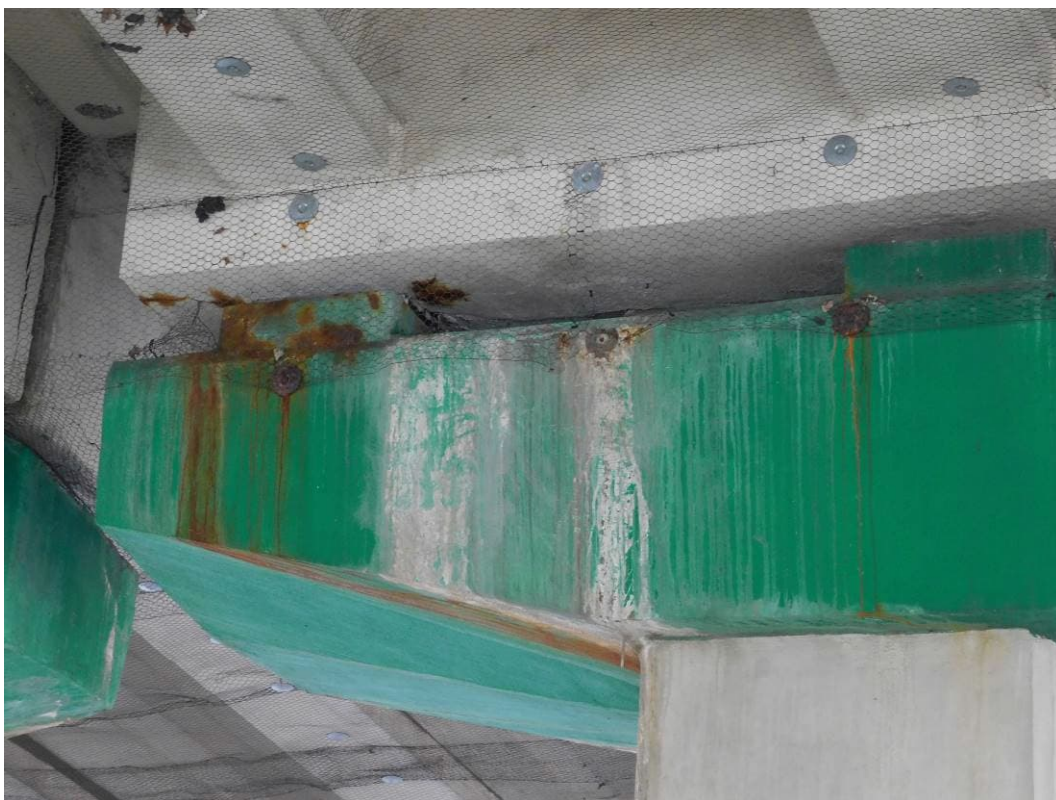
Fot. 5.51. Zacieki i osady na podporze nr 9 świadczące o nieszczelności urządzenia dylatacyjnego.

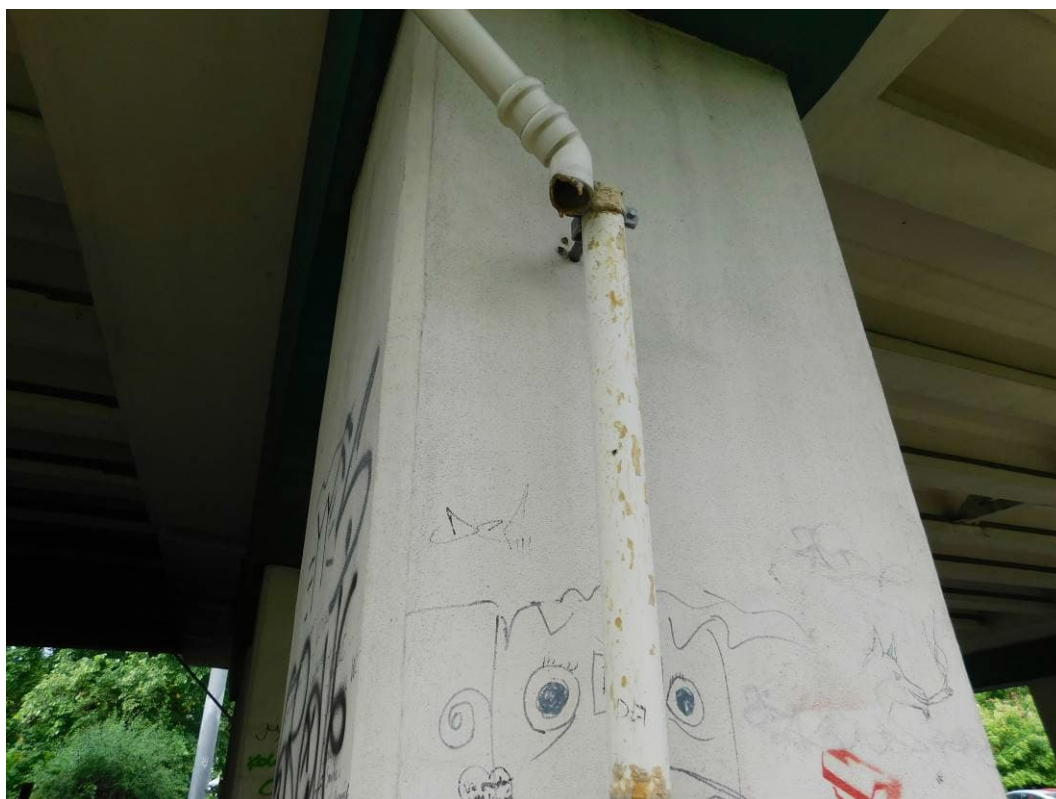
Fot. 5.53. Przerwanie ciągłości rury sączka w obrębie filara (podpory nr 2).

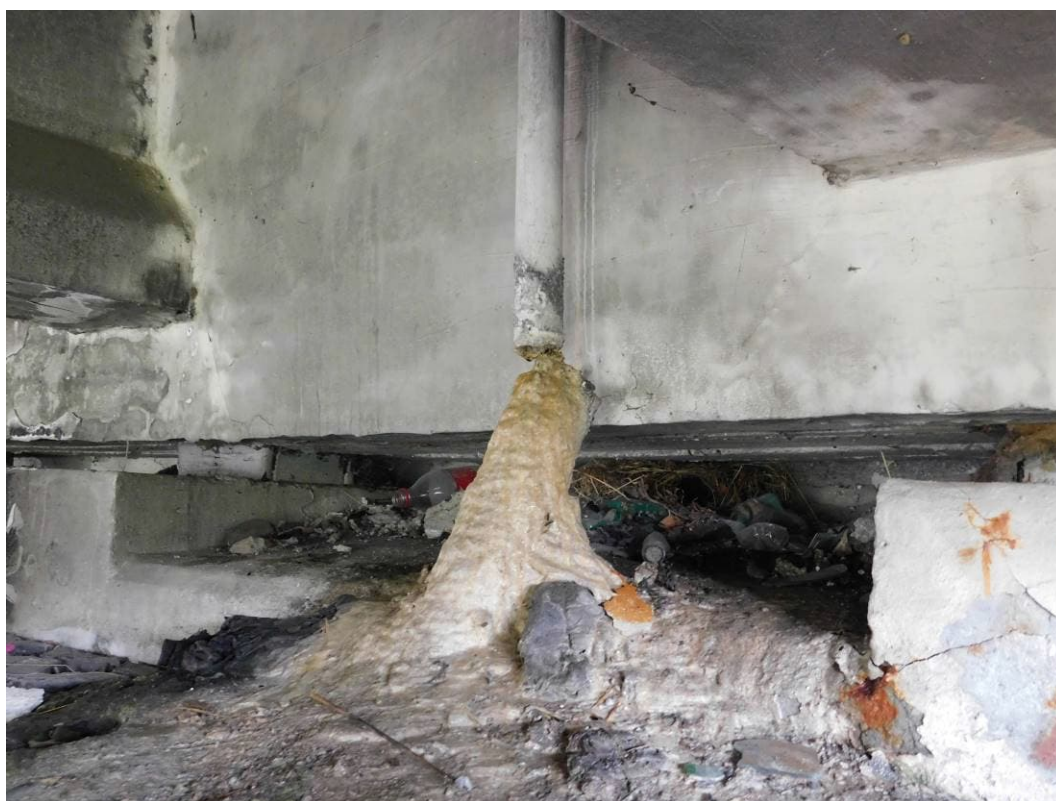
Fot. 5.54. Znaczne zanieczyszczenia rury sączka w obrębie przyczółka północnego, które ograniczają jego drożność.

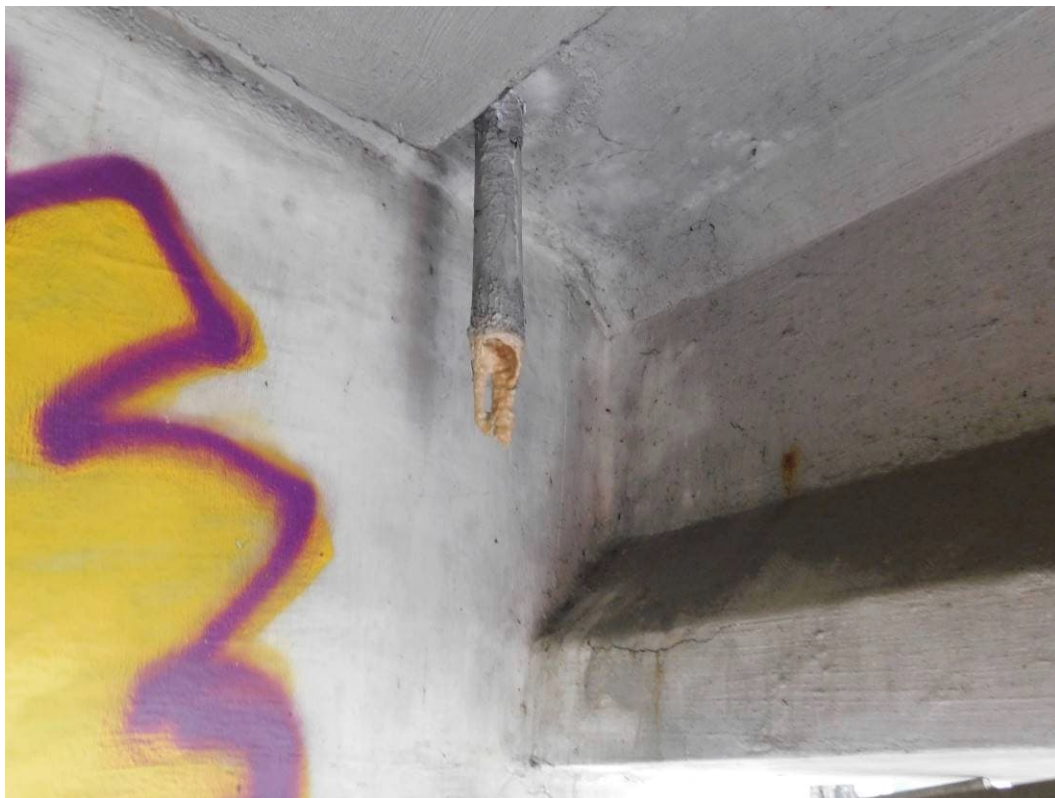
Fot. 5.55. Zanieczyszczenia rury sącza w obrębie przyczółka północnego, które ograniczają jego drożność.

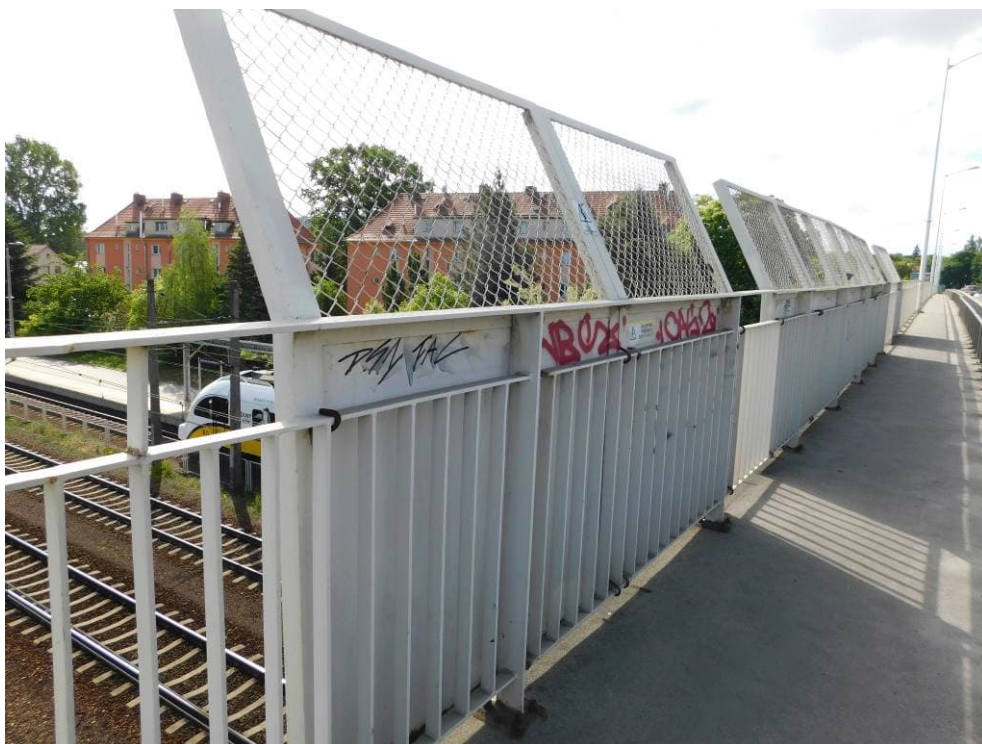
Fot. 5.63. Zanieczyszczenia graffiti na powierzchni osłon przeciwporażeńiowych, które obniżają estetykę obiektu.

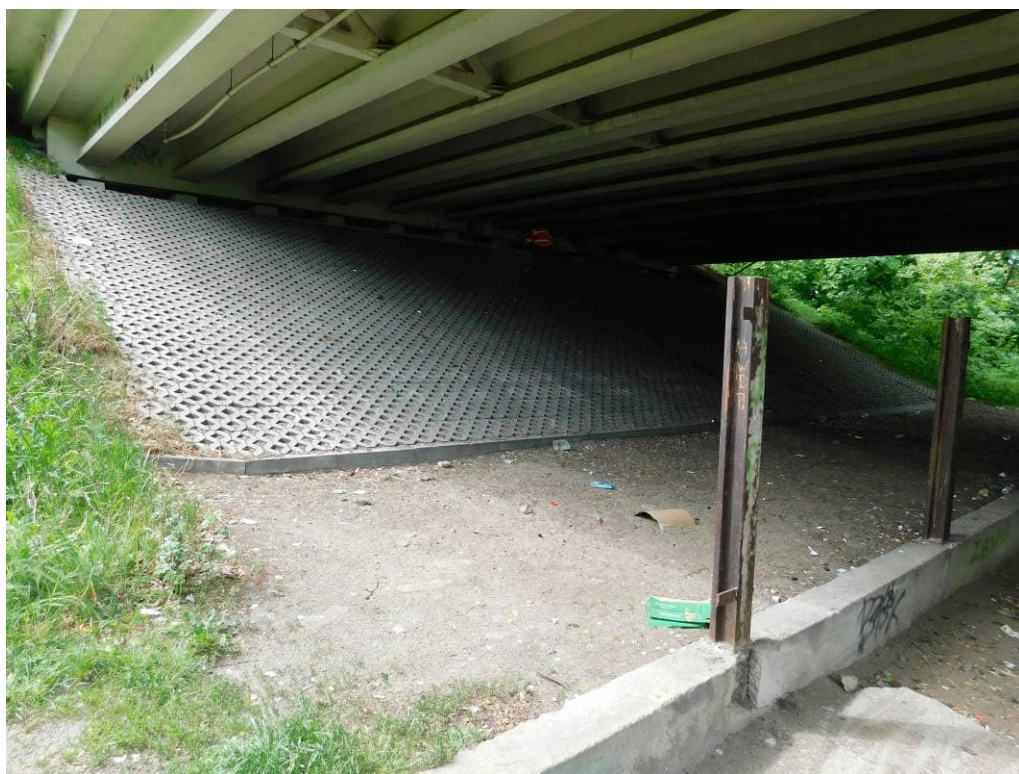
Fot. 5.65. Widoczne zanieczyszczenia strefy pod obiektem odpadami pochodzenia komunalnego spowodowane aktami wandalizmu.

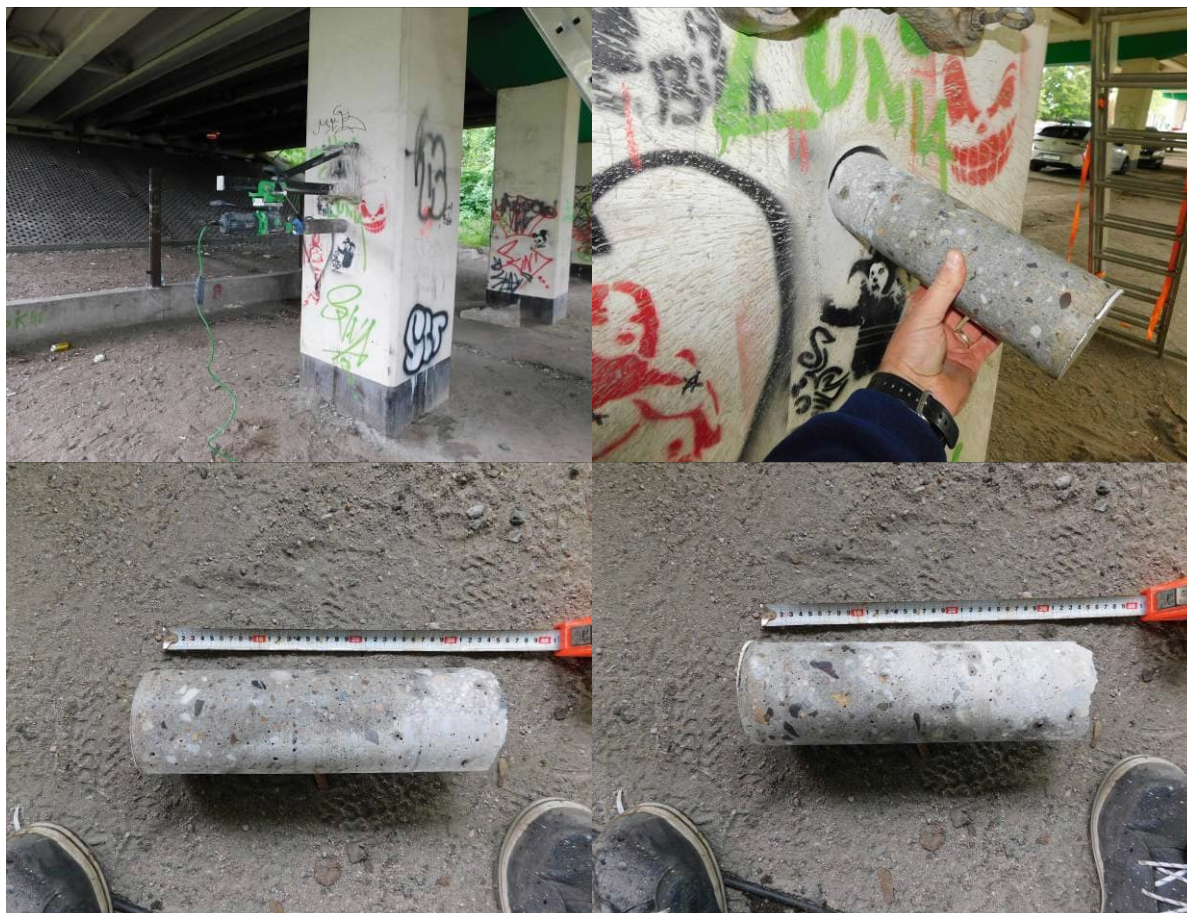
Fot. 6.1. Na zdjęciach powyżej przedstawiono wywiercone rdzenie O1 pobrane filara wiaduktu

Odwiert oznaczony jako O1 został wykonany w konstrukcji podpory pośredniej. Na podstawie oceny makroskopowej stwierdza się że beton konstrukcji wykonano na bazie kruszywa naturalnego (otoczaki). Frakcja kruszywa jest jednorodna dominuje frakcja 2-8mm z wtrąceniami frakcji 8-16mm. Zawartość kruszywa w stosunku do betonu jest przeważająca. Stwierdzono pojedyncze pęcherzyki powietrza w strukturze odwiertu, powstałe na etapie budowy wynikające z nieprawidłowo zawibrowanej mieszanki betonowej, defekty te nie wpływają na wytrzymałość betonu. Podczas pobierania rdzenia próbka uległa pęknięciu na głębokości około 32cm, spowodowane to było natrafieniem na pręt zbrojeniowy. Fragment odwierconego materiału spełnia wymagania jakościowe kwalifikujących go do możliwości przeprowadzania badania wytrzymałości na ściskanie.

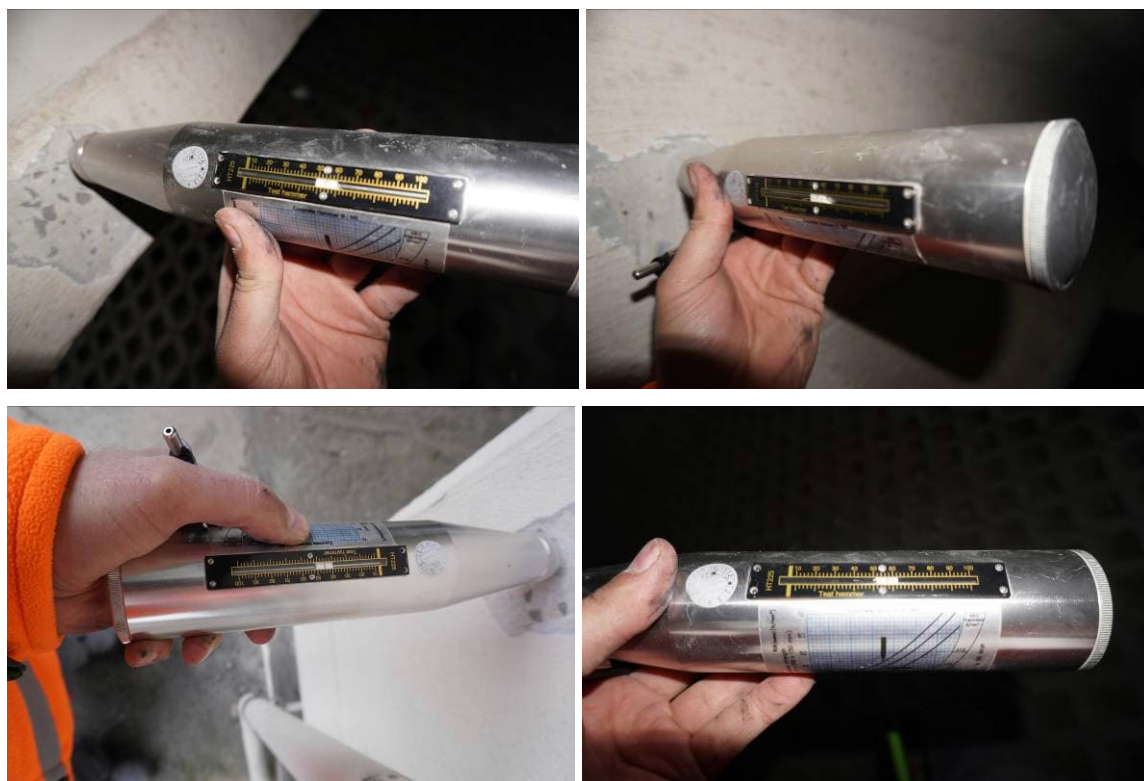
Fot. 6.2. Na zdjęciach widoczne badanie młotkiem Schmidt'a wraz z zakresem otrzymanych wyników

Na podstawie badania sklerometrycznego służącemu oszacowaniu wytrzymałości betonu na ściskanie oraz do jednorodności betonu w badanych elementach konstrukcji obiektu stwierdza się że badany beton spełnia wymagania wg PN-EN 13791 dla klasy C20/25, dodatkowo jednorodność badanego betonu jest na bardzo dobrym poziomie.

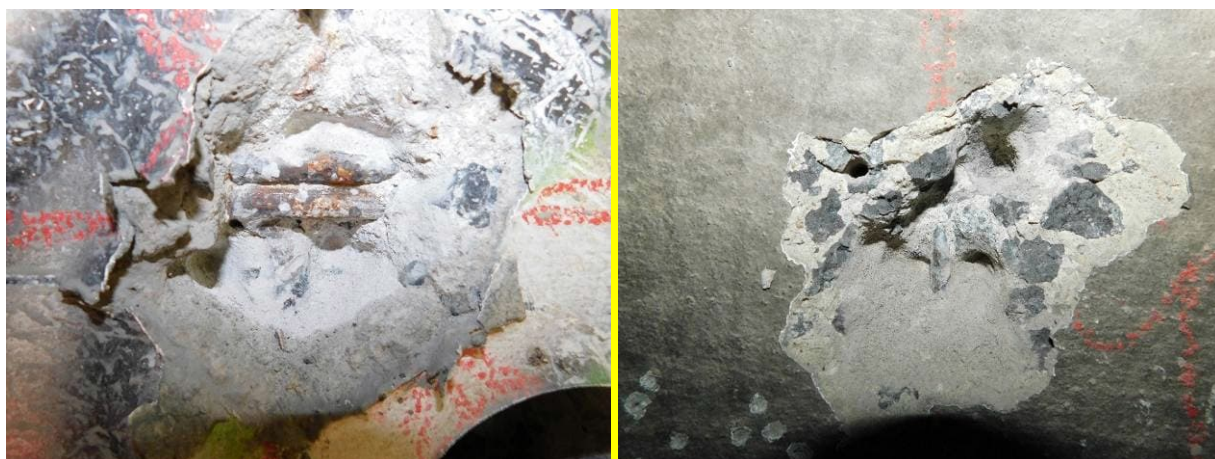
Fot.6.5 Widok na miejsce poboru zwiercin betonu do badań chemicznych.

- ♦ Stwierdzono, że stężenie jonów chlorkowych **zostało znacznie przekroczone** w przypowierzchniowej warstwie betonu dla filara. Wartości stężeń są dosyć wysokie, wynikają dodatkowo z warunku na beton skarbonatyzowany przypowierzchniowo, w związku z powyższym stwierdzono, że **zagrożenie korozją** prętów zbrojeniowych w **filarze istnieje**. Na podstawie badania karbonatyzacji przyjęto, że beton do głębokości 20mm jest skarbonatyzowany, w związku z tym wartość graniczną stężenia chlorków przyjęto jak dla betonu skarbonatyzowanego.
- ♦ **Nie stwierdzono przekroczenia stężeń** siarczanów w pyłe betonowym pobranym z konstrukcji.
- ♦ **Nie stwierdzono przekroczenia stężeń** azotanów i azotynów w pyłe betonowym pobranym z konstrukcji.
