# EKSPERTYZA TECHNICZNA

**Termomodernizacja trzech budynków szkolnych w gminie Zabrodzie.**

**Ekspertyza techniczna na potrzeby możliwości wykonania prac termomodernizacyjnych Zespołu Szkolno-Przedszkolnego w Zabrodziu**

**Zespół Szkolno-przedszkolny w Zabrodziu,  
Zabrodzie ul. Szkolna 3, 07-230 Zabrodzie**

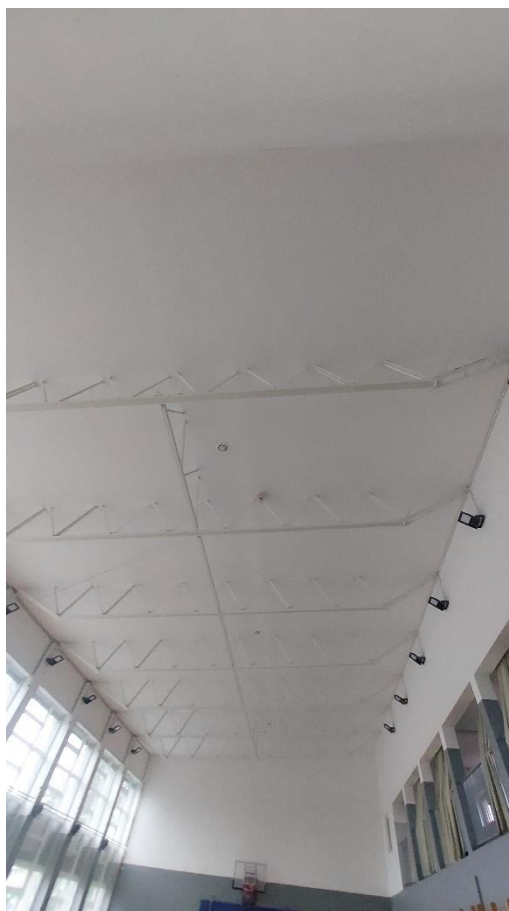
Rys. 4.6 Widok konstrukcji stalowej zadaszenia sali sportowej

Konstrukcję dachu sali gimnastycznej stanowią stalowe kratownice o rozpiętości ok. 11,70 m rozmieszczone co ok. 3,0 m. Widok kratownic pokazano na rysunku 4.7. Pokrycie dachu sali gimnastycznej stanowią płyty warstwowe.
