## **OPIS INWENTARYZACJI ISTNIEJĄCEGO BUDYNKU** **GARAŻOWEGO**

**Rodzaj obiektu:** Budynek garażowo-magazynowy w zabudowie szeregowej.

**Przeznaczenie obiektu:** Budynek pierwotnie pełnił funkcję boksów garażowych. Celem obecnego opracowania jest jego adaptacja i remont z przeznaczeniem na przestrzeń magazynową na potrzeby ochrony ludności i obrony cywilnej.

**Sąsiedztwo i powiązanie z terenem:** Obiekt zlokalizowany jest na działce nr 464 w Świekatowie. Od strony osi 16 budynek przylega bezpośrednio do innej konstrukcji budowlanej, która znajduje się poza zakresem niniejszego opracowania. Na terenie przed obiektem (od strony osi A) znajduje się nieutwardzony plac manewrowy oraz infrastruktura techniczna (maszt telekomunikacyjny).

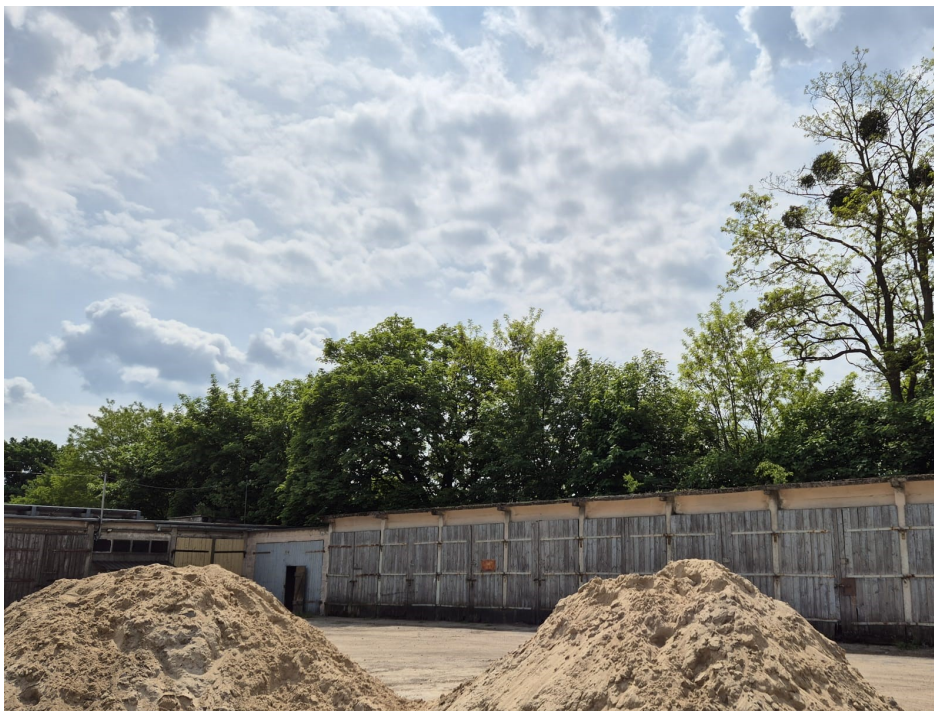
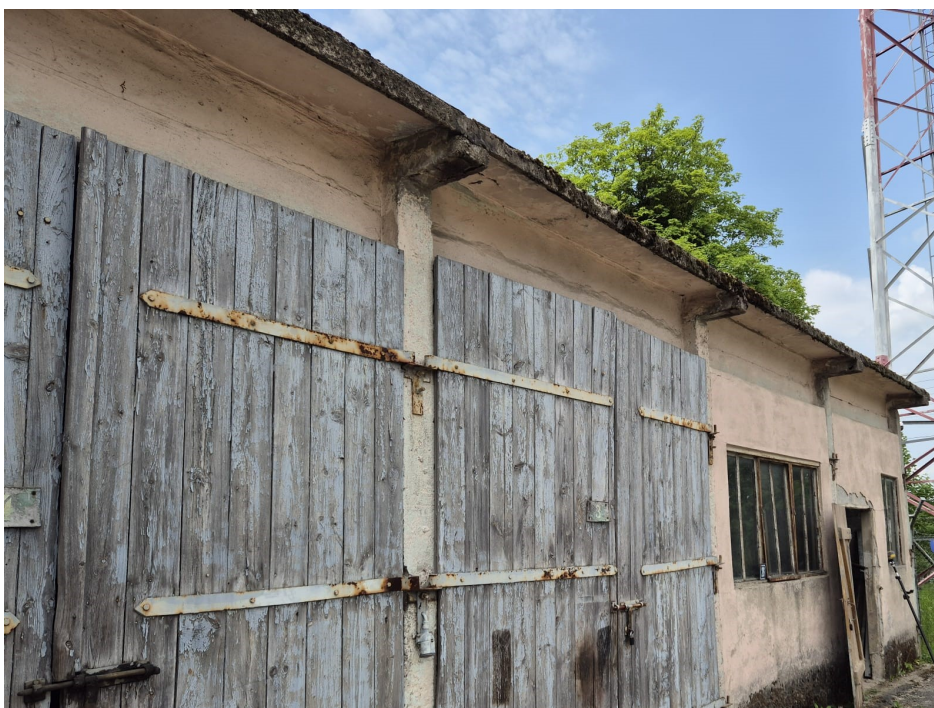
**3.7. Dokumentacja fotograficzna****Elewacja północno:**

**Stan techniczny:** Powierzchnia zewnętrzna płyt prefabrykowanych wykazuje zaawansowane procesy starzeniowe. Widoczna jest powierzchniowa dezintegracja betonu, ubytki warstwy zewnętrznej (wypłukiwanie mleczka cementowego) oraz rozległa korozja biologiczna w postaci kolonii mchów, glonów i porostów – szczególnie w strefie przyziemnej i okapowej (zdz. 2). Miejscami występują spękania podłużne płyt na kierunku pracy technologicznej elementów.

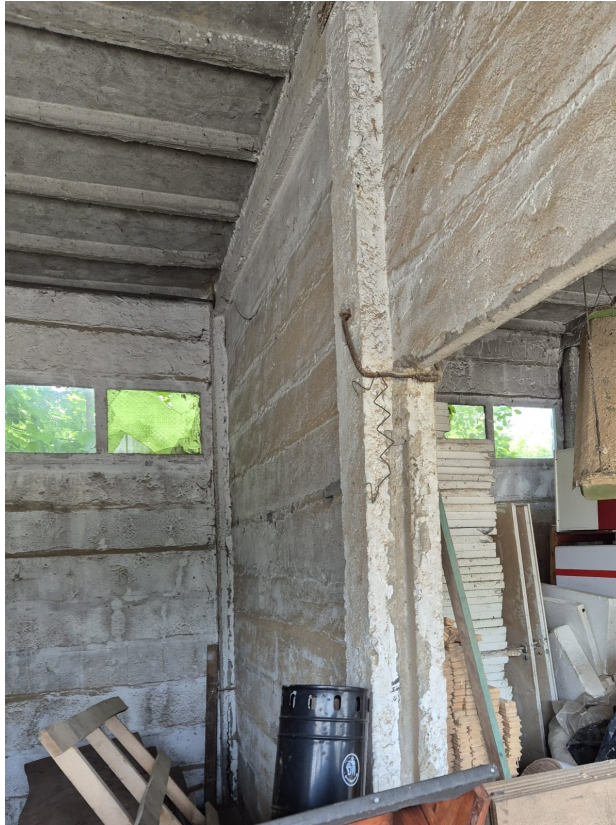
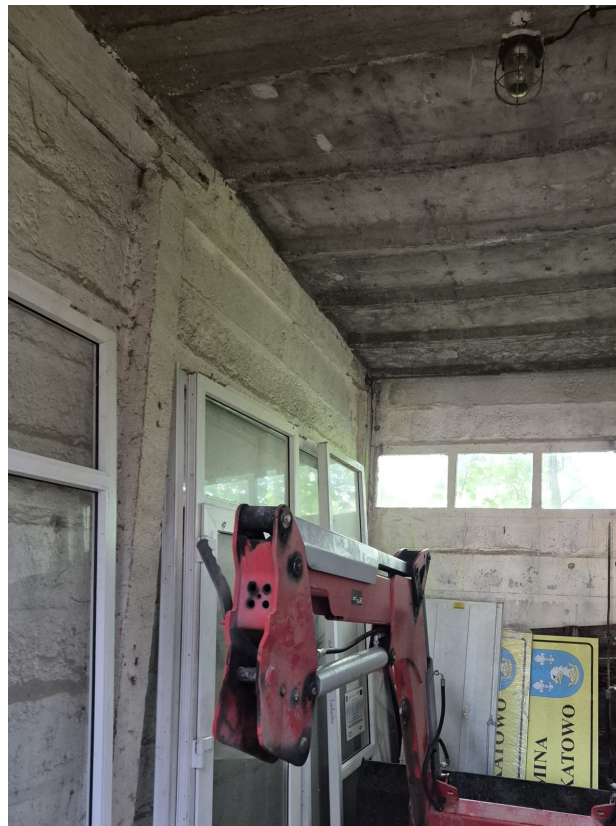
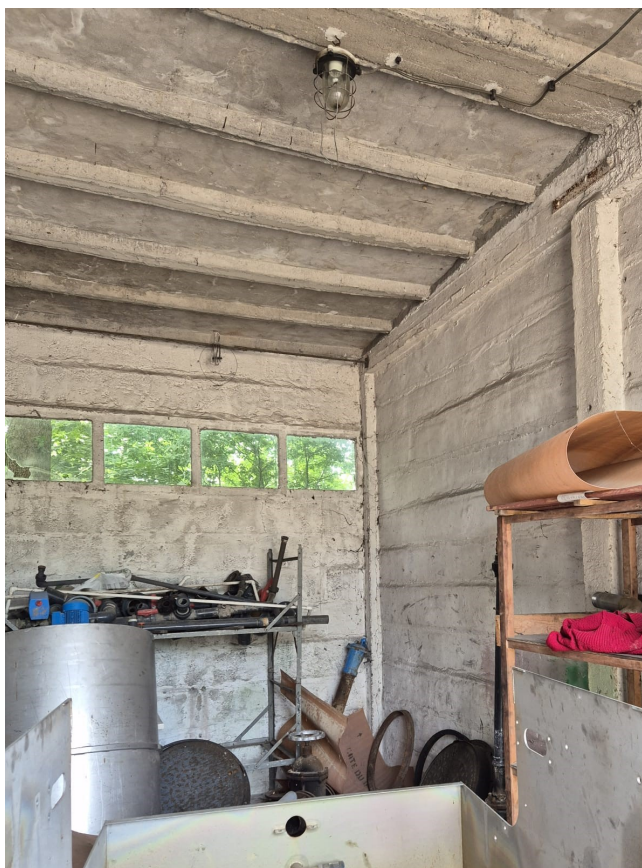
**Wnętrze budynku:**

**Stan techniczny:** Powierzchnia posadzki wewnątrz jest silnie zdegradowana, wykazuje spękania skurczowe i głębokie zapylenie. Pas wjazdowy zewnętrzny przed boksami (podjazd) stanowi wylewka betonowa oraz płyty betonowe, które wykazują pęknięcia, ubytki strukturalne na krawędziach oraz intensywne przerosty trawą i chwastami bezpośrednio pod dolnymi krawędziami wrót drewnianych.
