**ZARZĄD DRÓG POWIATOWYCH W BIŁGORAJU**

## PROJEKT BUDOWLANY

Przebudowa mostu na rzece Łada w ciągu drogi powiatowej nr 2936L w m. Bidaczów Stary

**PROJEKT ARCHITEKTONICZNO-BUDOWLANY**

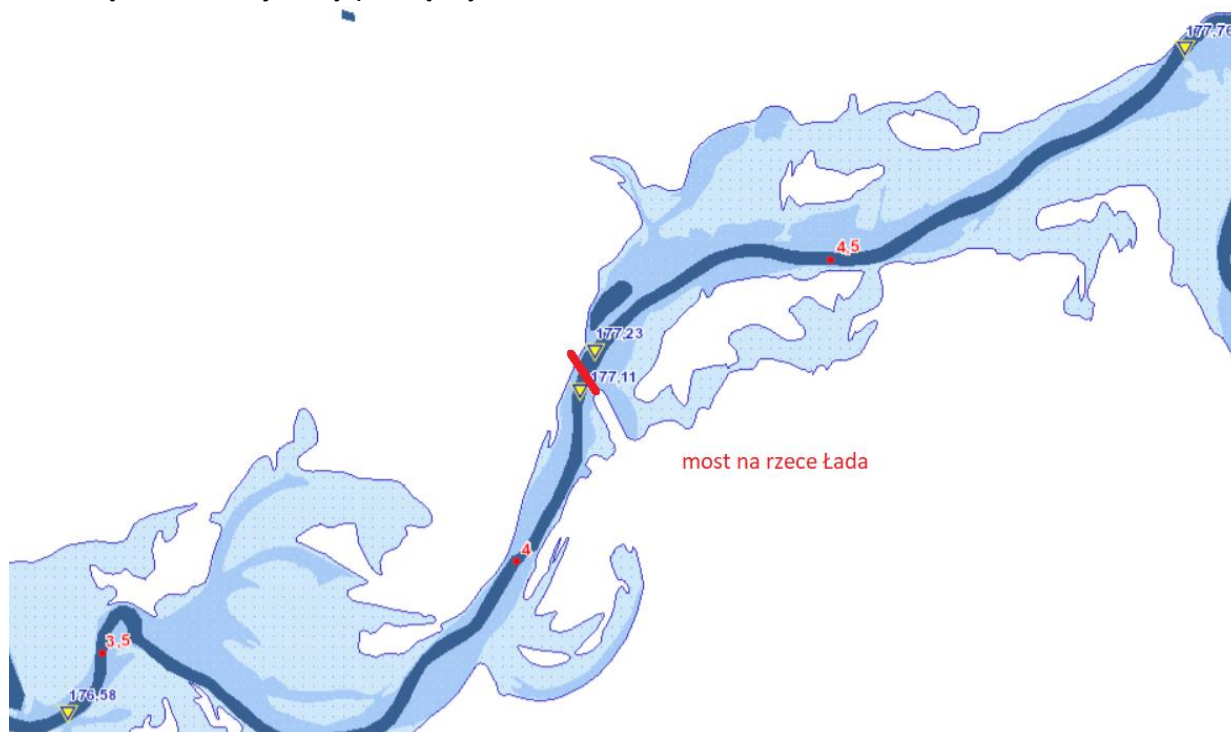
Mapa zagrożeń powodziowych Q=0,2%.

Rzędne wielkiej wody pomiędzy 177,11m a 177,23m

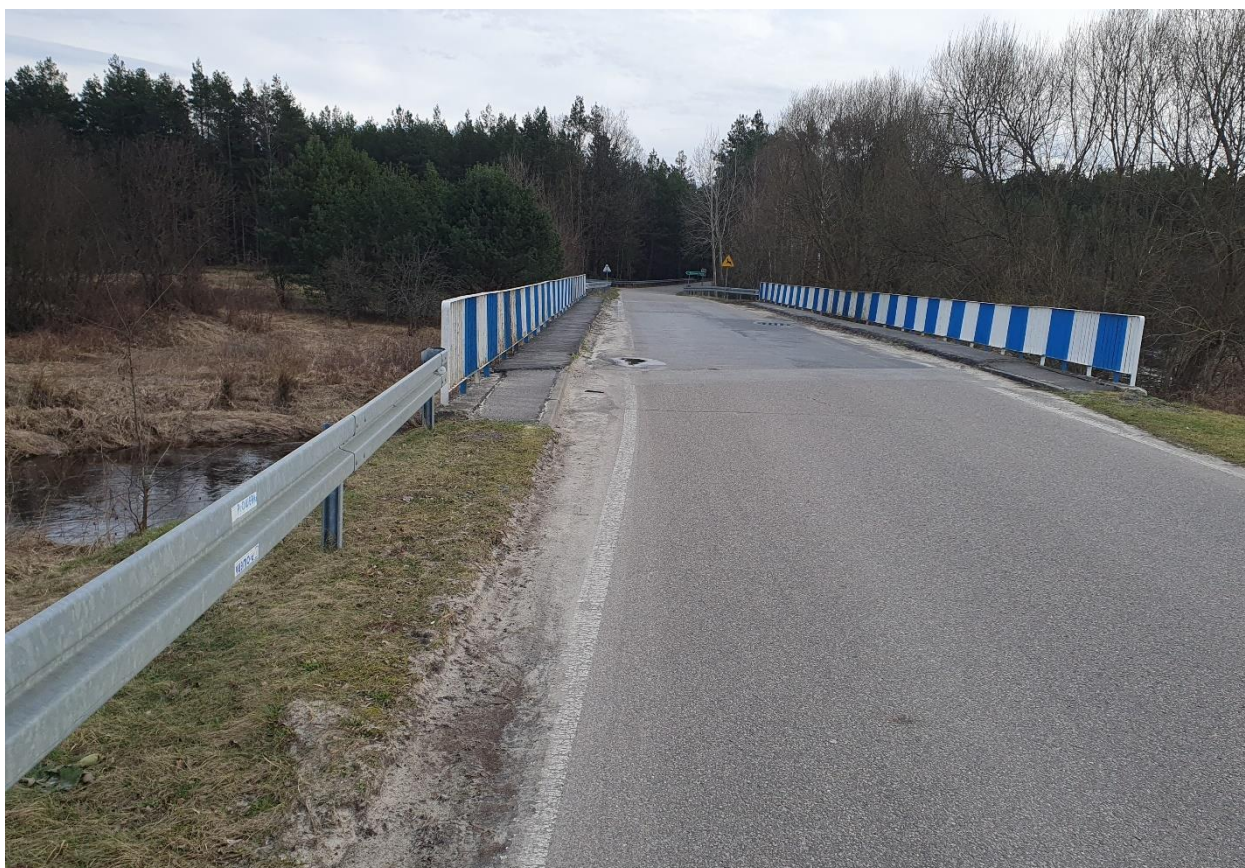
Widok na nawierzchnię jezdni i chodnika od strony Bidaczowa Starego

Nawierzchnia jezdni na moście bitumiczna. Z uwagi na zniszczone krawężniki betonowe (całkowita degradacja betonu) w ich strefach gromadzą się zanieczyszczenia i występuje wegetacja roślin. Ponadto tworzą się zastoiska wodne, jest to wynik nieprawidłowych spadków poprzecznych i podłużnego oraz braku wpustów ściekowych. Na brzegach od strony dojazdów występują progi, przyczyną tego są znaczne zniżenia nawierzchni gruntowej. Nawierzchnia chodników - asfalt lany gr. 3 cm. Nad dylatacjami przesyłowymi stwierdzono pęknięcia poprzeczne. Krawędzie nawierzchni z uwagi na zniszczone krawężniki betonowe w wielu miejscach są uszkodzone. Na długości skrzydełek brak nawierzchni.

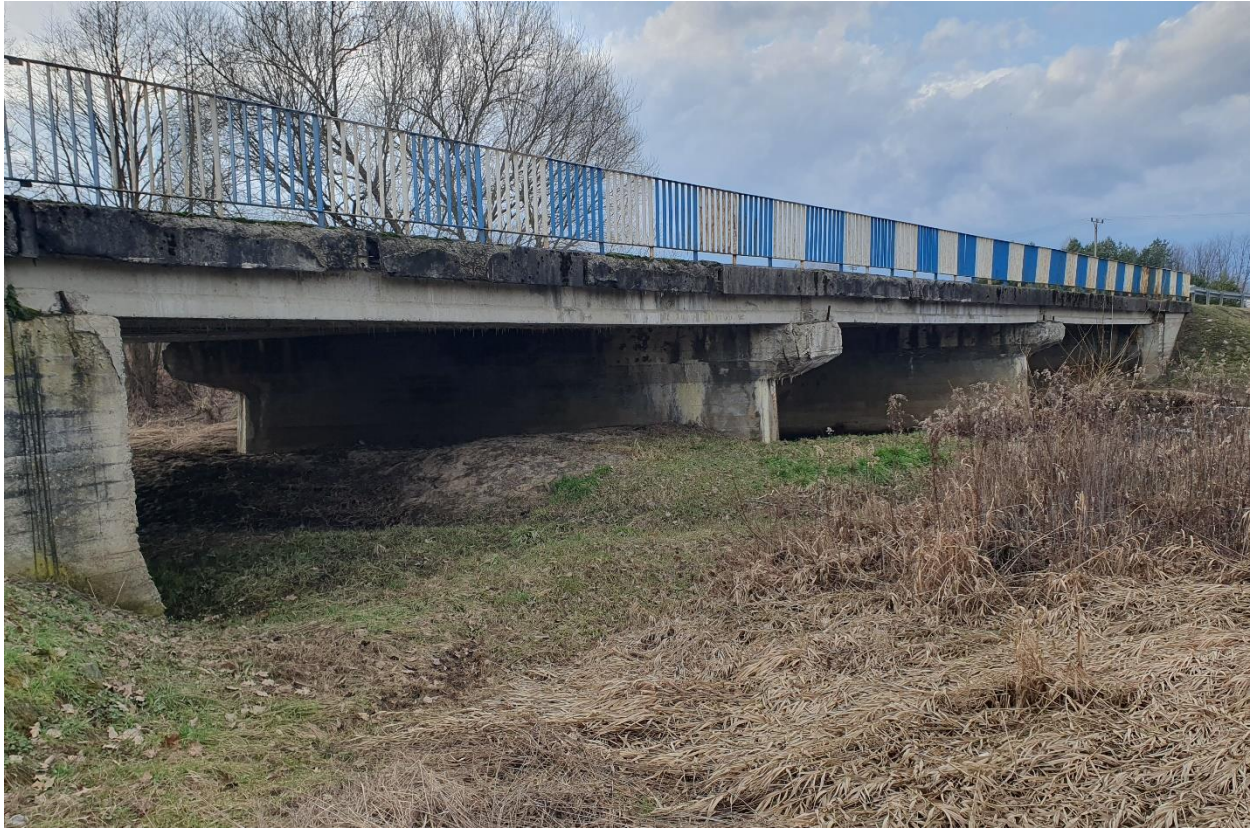
Widok z boku od strony dolnej wody rz. Łada

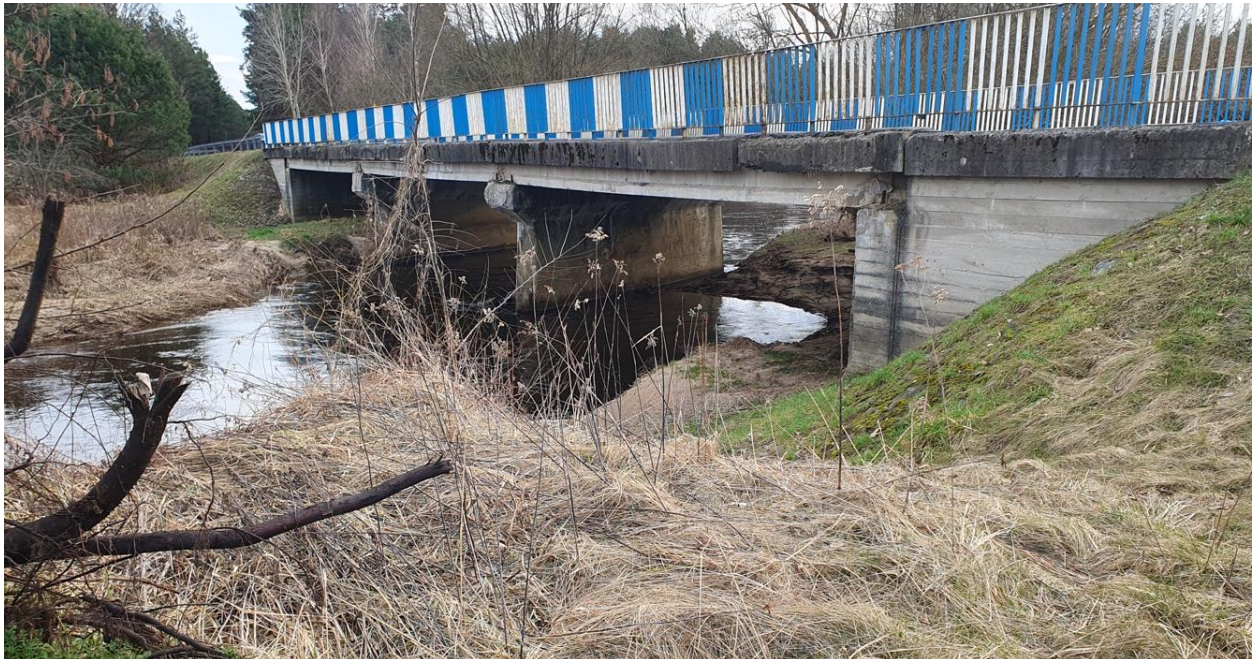
Widok z boku od strony górnej wody rz. Łada

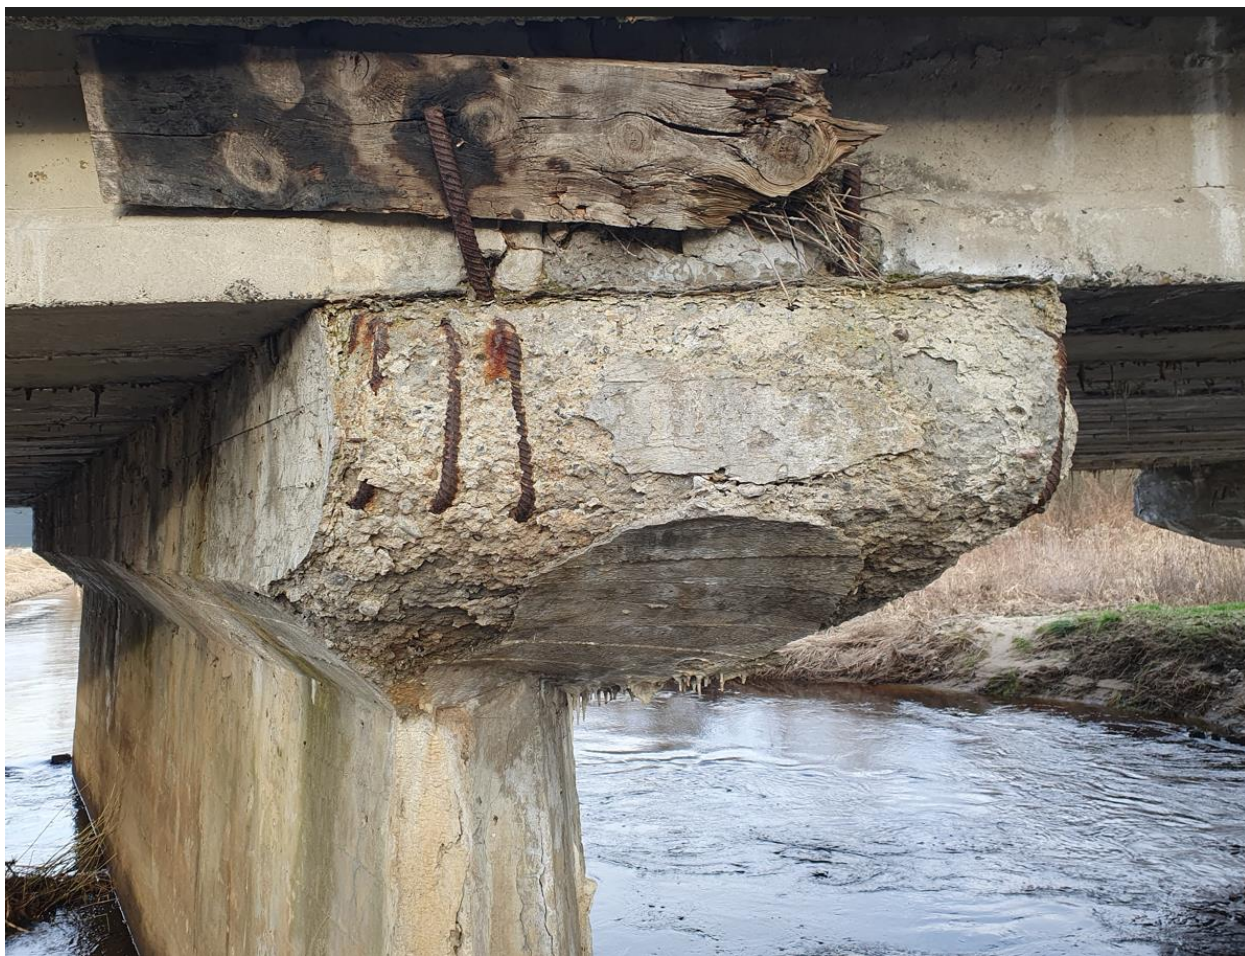
Widok na istniejące oczepy filarów pośrednich

Filary: W obu filarach stwierdzono poważne uszkodzenia ich konstrukcji. Dotyczy to słownie oczepów górnych w strefach bezpośredniego podparcia belek i ustroju nośnego. W strefach oparcia belek skrajnych jest to już degradacja betonu. Ogniska korozji i stwierdzono również na ścianach korpusu filarów, widoczne rysy i odspajanie się otuliny betonowej. Główny przyczyny powstałych uszkodzeń jest niska wytrzymałość betonu, nie spełnia on również warunków szczelności i mrozoodporności. Inną przyczyną są czynne przecieki przez nieszczelne urządzenia dylatacyjne. Obecny stan wymaga pilnej naprawy.

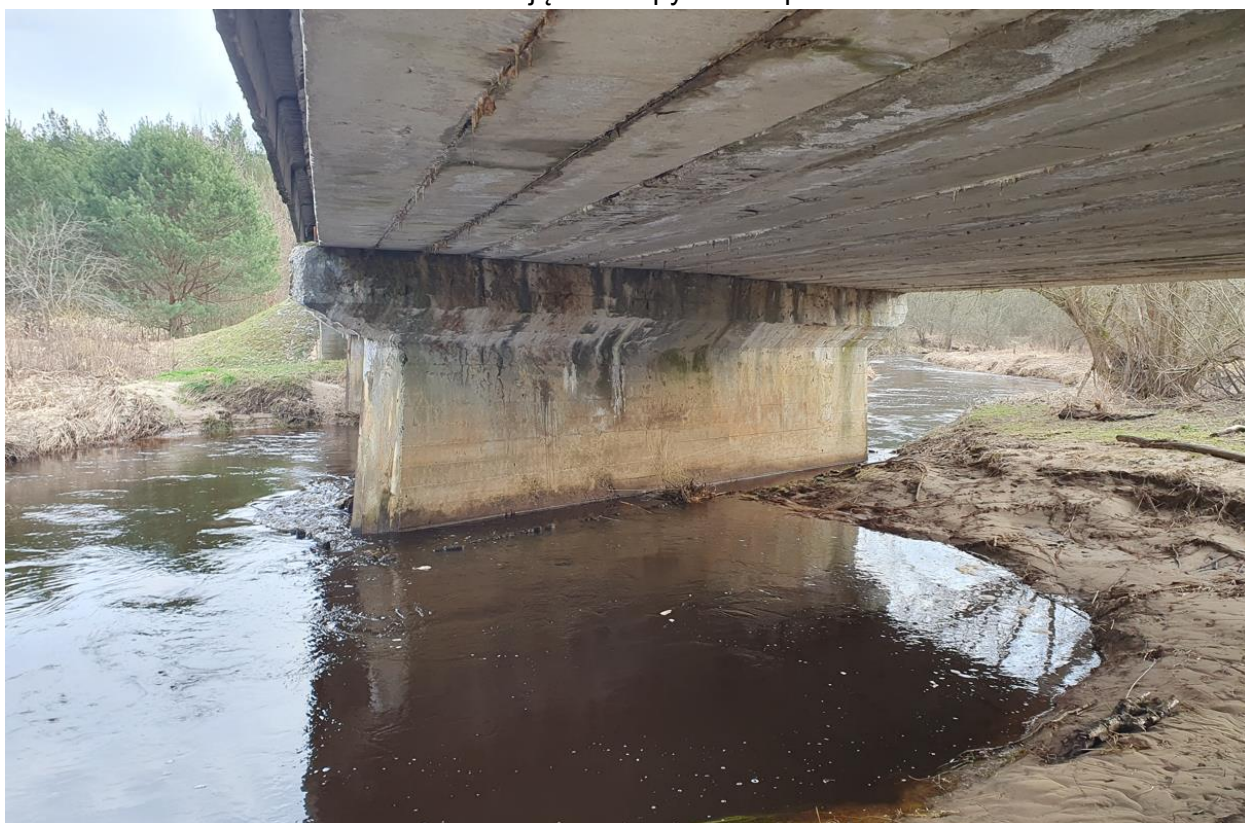
Widok na belki ustroju nośnego oraz podpory pośrednie

Konstrukcja ustroju nośnego wykonana z prefabrykowanych żelbetowych belek typu „Gromnik”. Wg projektu na powierzchni belek nie ma warstwy „nadbetonu”, bezpośrednio na belkach po zabetonowaniu jedynie zamków, ułożona jest bezpośrednio powłoka izolacji, na której wykonana jest warstwa betonu ochronnego o gr. 4 cm. W wyniku czynnych przecieków przez nieszczelne zamki pomiędzy belkami czego przyczyną jest uszkodzona powłoka izolacyjna. Na krawędziach belek stwierdzono liczne ogniska korozji betonu i prętów zbrojeniowych. Najwięcej tych uszkodzeń występuje pod belkami i gzymsami w strefach krawężników. W wyniku braku prawidłowej otuliny betonowej widoczne odkryte skorodowane strzemiona. Najpoważniejsze uszkodzenia dotyczą końców belek w strefach ich bezpośredniego podparcia na podporach.

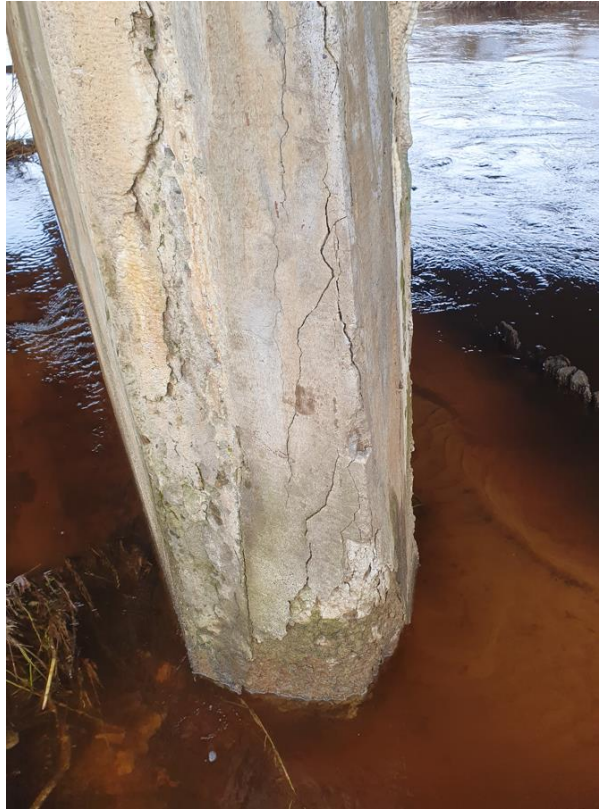
Widok na skorodowany filar podpory pośredniej
