**OBIEKT:**  
TERMOMODERNIZACJA BUDYNKU KAMIENICY W EŁKU  
WRAZ Z WYMIANĄ STOLARKI, INSTALACJI ODGROMOWEJ  
ORAZ OPASKI BUDYNKU

**NAZWA RYSUNKU:**  
Widok dachu - termomodernizacja

| <b>DATA:</b><br>18.12.2024 | <b>SKALA:</b><br>1:100 | <b>NR RYSUNKU:</b><br>A.06 |

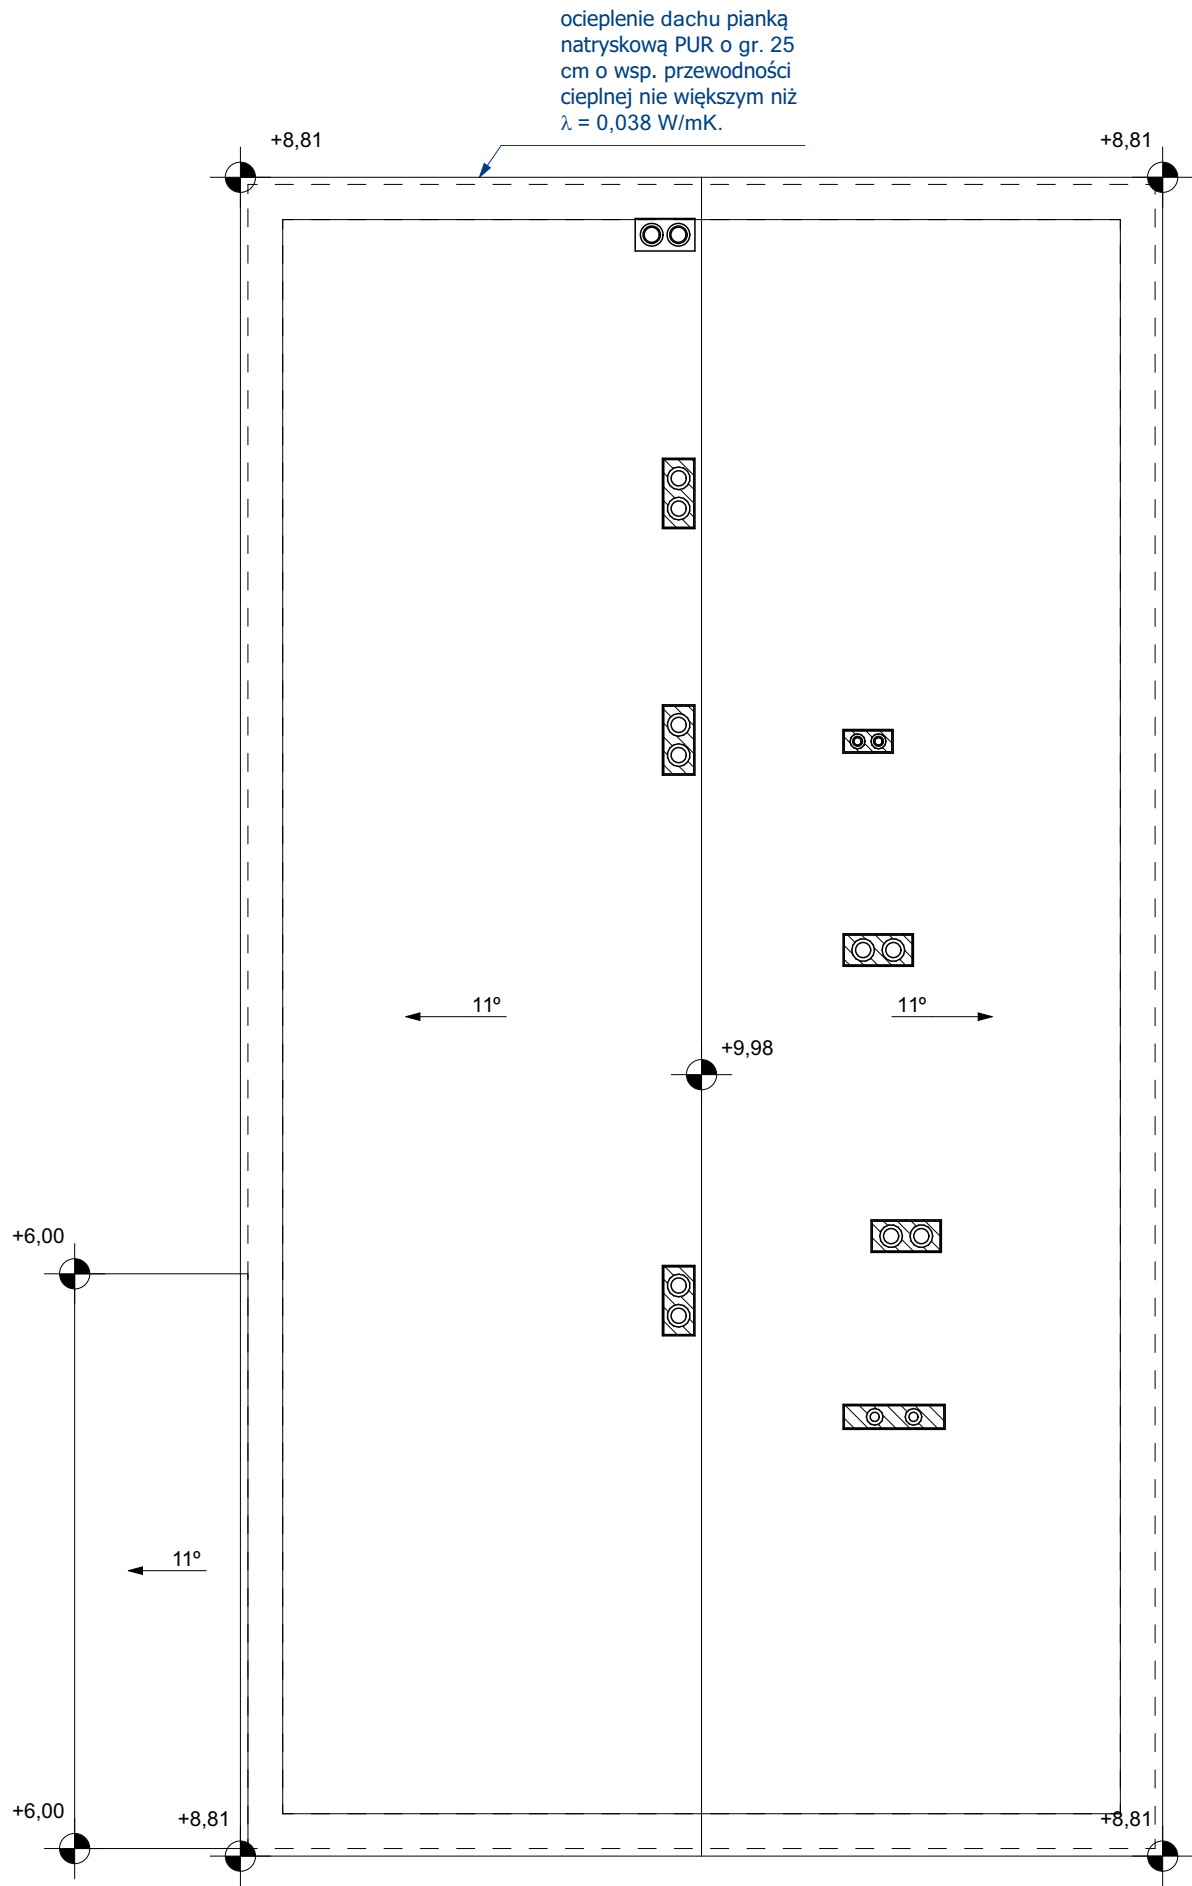
**Dach**  
Przegroda o niedostatecznych parametrach izolacyjnych (współczynnik  $U = 1,982 \text{ [W/m}^2\text{K]}$ ), który nie spełnia obecnych wymagań dotyczących ochrony cieplnej budynków - w dostatecznym stanie technicznym.  
Stolarka okienna stara o średnim współczynniku  $U=3,600 \text{ W/(m}^2\text{K)}$ .  
Sposób poprawy:  
Docieplenie przegrody do wartości  $U_c \leq 0,150$  obowiązującym od 1 stycznia 2021 roku poprzez piankę natryskową o wsp. przewodności cieplnej nie większym niż  $\lambda= 0,038 \text{ W/mK}$ .
