## PROJEKT TECHNICZNY

| Nazwa obiektu lub zamierzenia inwestycyjnego: | REMONT BIOREAKTORA OBIEKT 6.1<br>NA TERENIE<br>GRUPOWEJ OCZYSZCZALNI ŚCIEKÓW SP. Z O.O W KUTNIE |
| BRANŻA | BUDOWLANA |

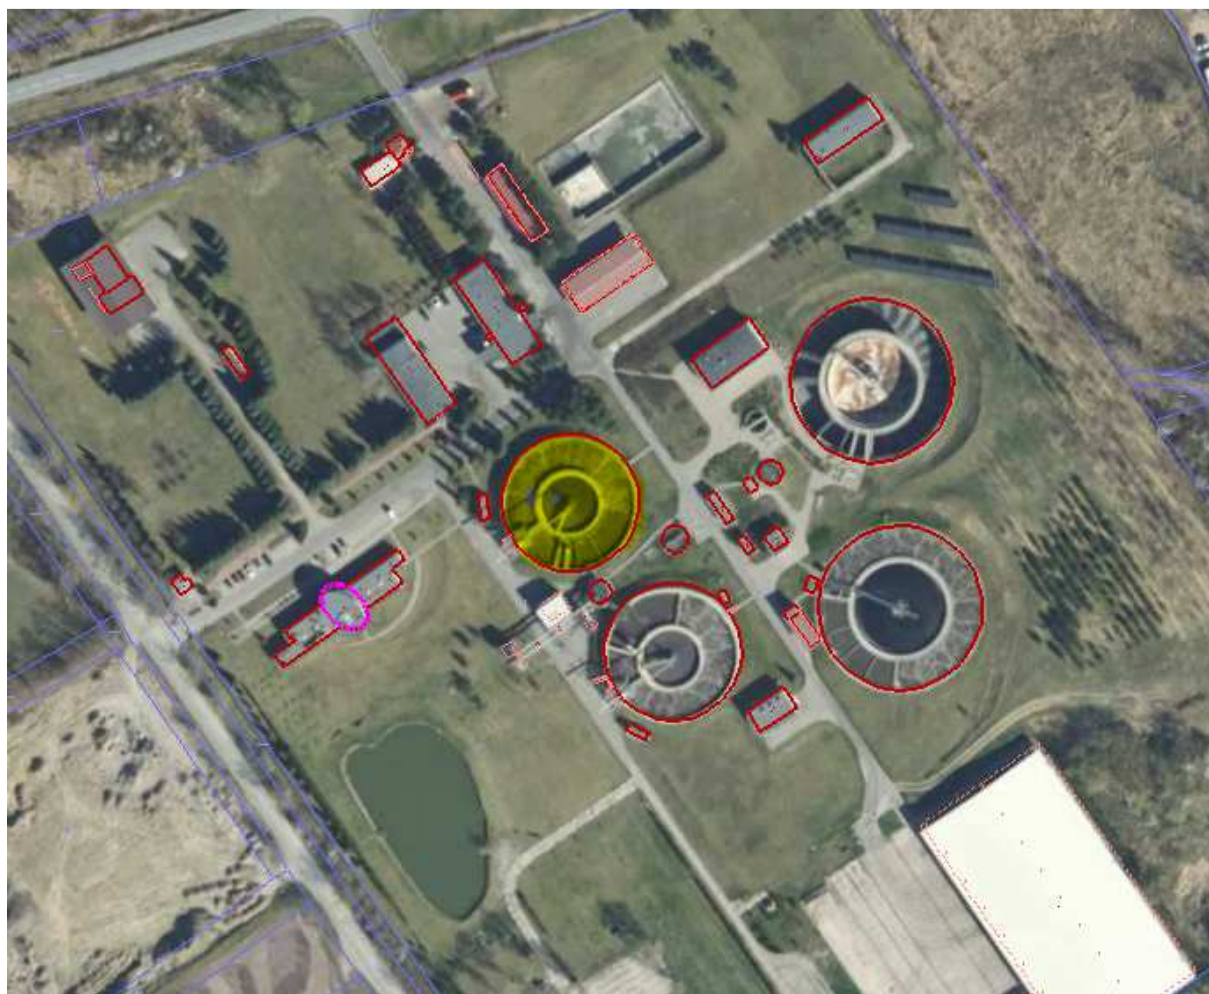
Przedmiotem opracowania jest projekt techniczny naprawy bioreaktora na terenie Grupowej Oczyszczalni ścieków w Kutnie. W zakresie jest reaktor o nr 6.1.
