| Nazwa | PRZEBUDOWA KOTŁOWNI W BUDYNKU ZESPOŁU SZKÓŁ EKONOMICZNYCH W STASZOWIE NA DZIAŁCE NR EW.1771/1. | | |
| Temat; | EKSPERTYZA TECHNICZNA | | |
| RZUT POZIOMY PODPIWNICZENIA Z ROZMIESZCZENIEM URZĄDZEŃ TECHNOLOGICZNYCH KOTŁOWNI 2x180kW | | Skala | Nr rysunku |

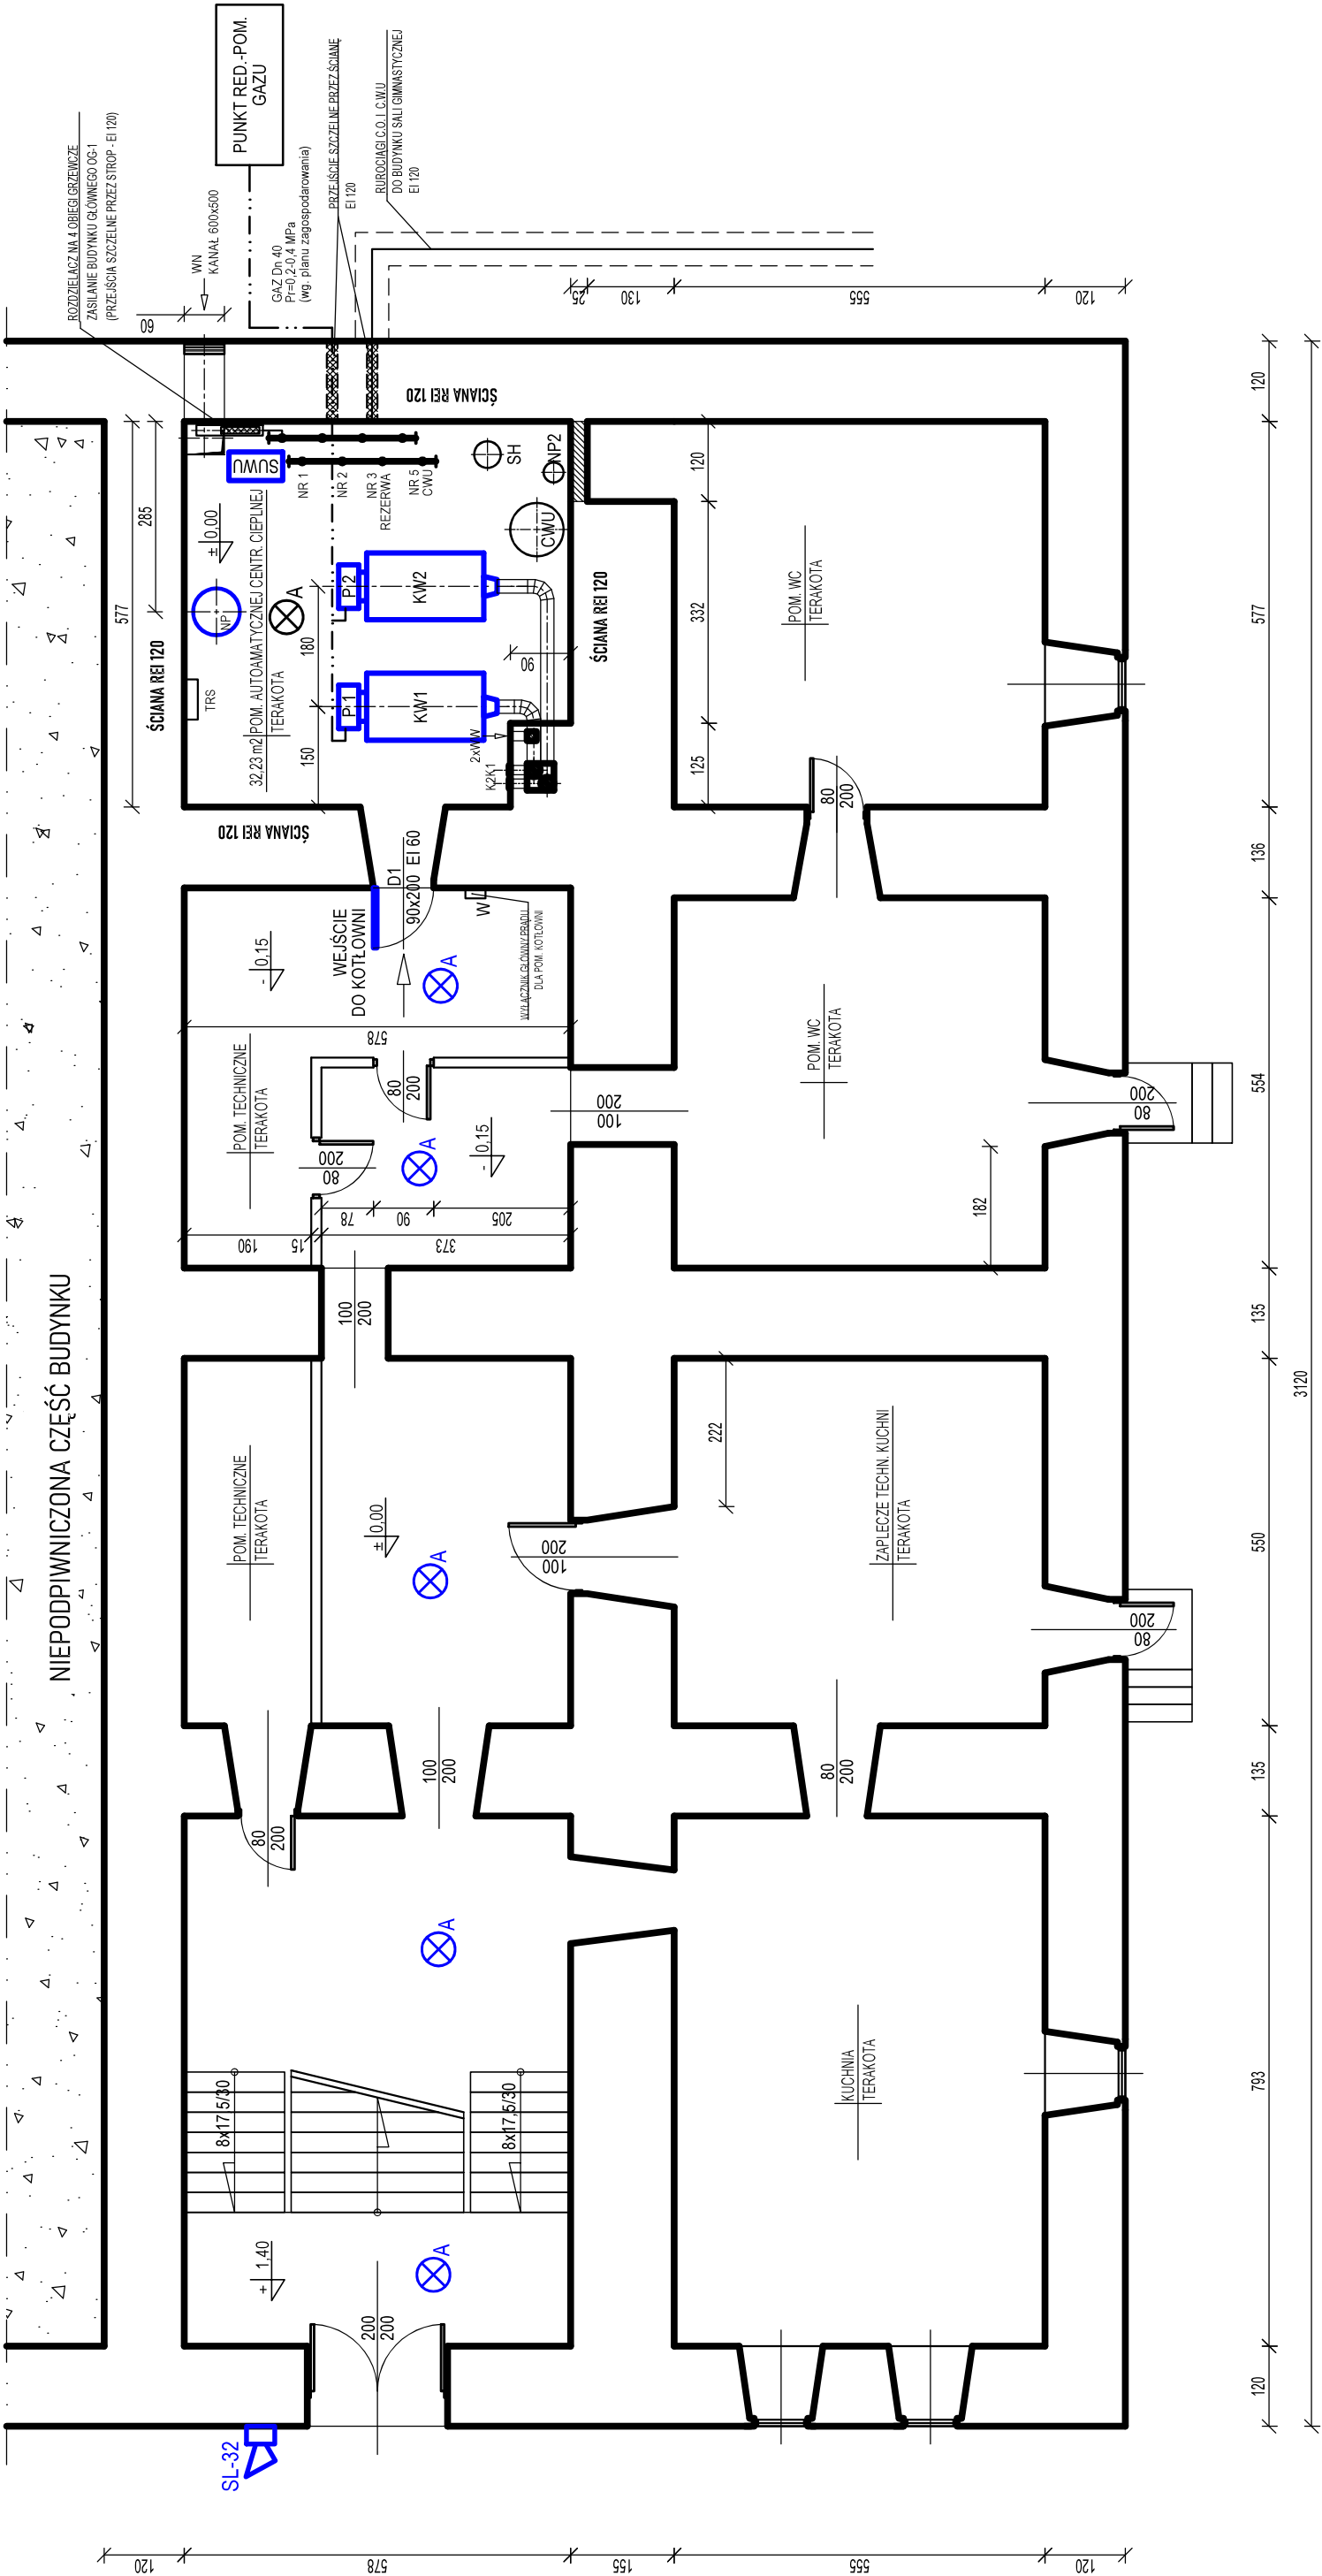
- 1) Budynek nie jest podpiwniczony na całej szerokości.
- 2) Przed wejściem do budynku zamontować sygnalizator dźwiękowy SL-32 bezpieczeństwa instalacji gazowej z kotłowni.
- 3) W pomieszczeniu kotłowni jest zamontowane oświetlenie awaryjne.
- 4) Na korytarzu wykonać oświetlenie awaryjne z zaznaczoną lokalizacją lamp (5 szt.).
- 5) Podstawową drogę ewakuacji stanowi korytarz główny podpiwniczenia.
