PRZEKRÓJ PIONOWY  
INWENTARYZACJA  
skala 1:50

| INWESTYCJA/LOKALIZACJA:<br>Poprawa Efektywności Energetycznej Budynku Świetlicy Wiejskiej<br>dz.nr 221402_2.0013.256, 221402_2.0013.257 Klęcino | | NUMER RYSUNKU:<br>102 | |
| TYTUŁ RYSUNKU:<br>Przekrój Pionowy–Inwentaryzacja | SKALA:<br>1: 50 | DATA:<br>03.2026 | STR: |

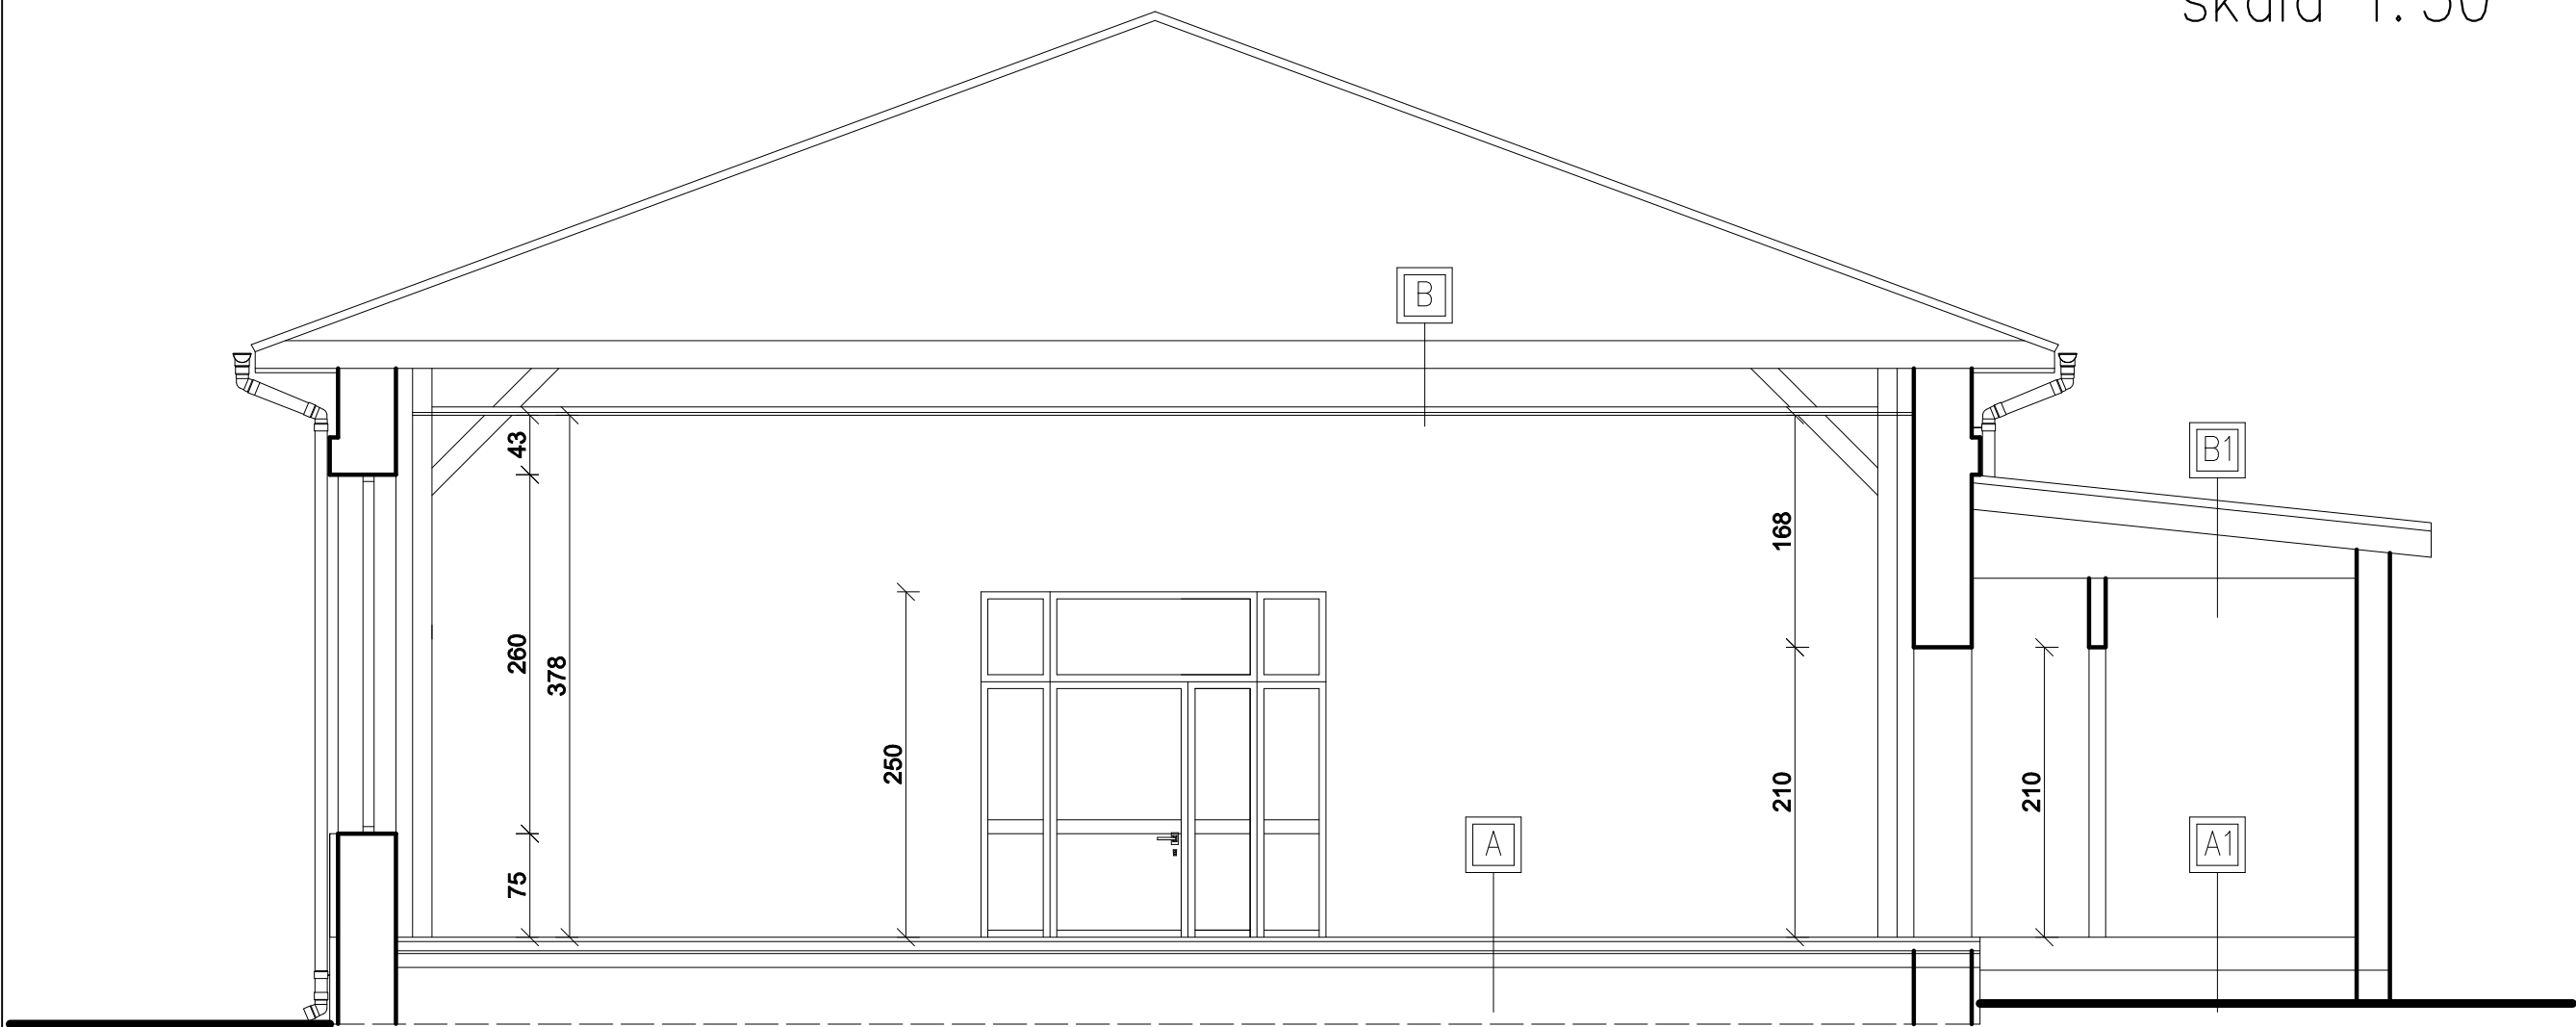
| A | PODŁOGA NA GRUNCIE |
| Deski sosnowe na legarach | 80 mm |
| folia izolacyjna | |
| podkład betonowy | 100 mm |
| zasypka piaskowa | 200 mm |
| grunt rodzimy | |

| A1 | PODŁOGA NA GRUNCIE |
| Gres | 20 mm |
| posadzka betonowa | 60 mm |
| styropian | 60 mm |
| folia PE | 200 mm |
| podkład betonowy | 60 mm |
| zasypka piaskowa | 200 mm |
| grunt rodzimy | |

| B | STROP NAD PARTEREM |
| wiazar dachowy | |
| sufit właściwy | 20 cm |
| pustka powietrzna | 250 mm |
| sufit podwieszany – istniejący | 12,5 mm |

| B1 | STROP NAD PARTEREM |
| blacha trapez na łątach 40x60 | 90 mm |
| folia dachowa | |
| krokwie dachowe | 160 mm |
| sufit G-K | 12,5 mm |
