| Tytuł projektu: | | „Utwardzenie terenu przy świetlicy wiejskiej w m. Czerniejów” | | | |
| Faza opracowania: | | PROJEKT WYKONAWCZY | | | Skala:<br>1:50/<br>1:20 |
| Nazwa rysunku: | | PRZEKROJE NORMALNE ORAZ SZCZEGÓŁ KONSTRUKCYJNY | | | |

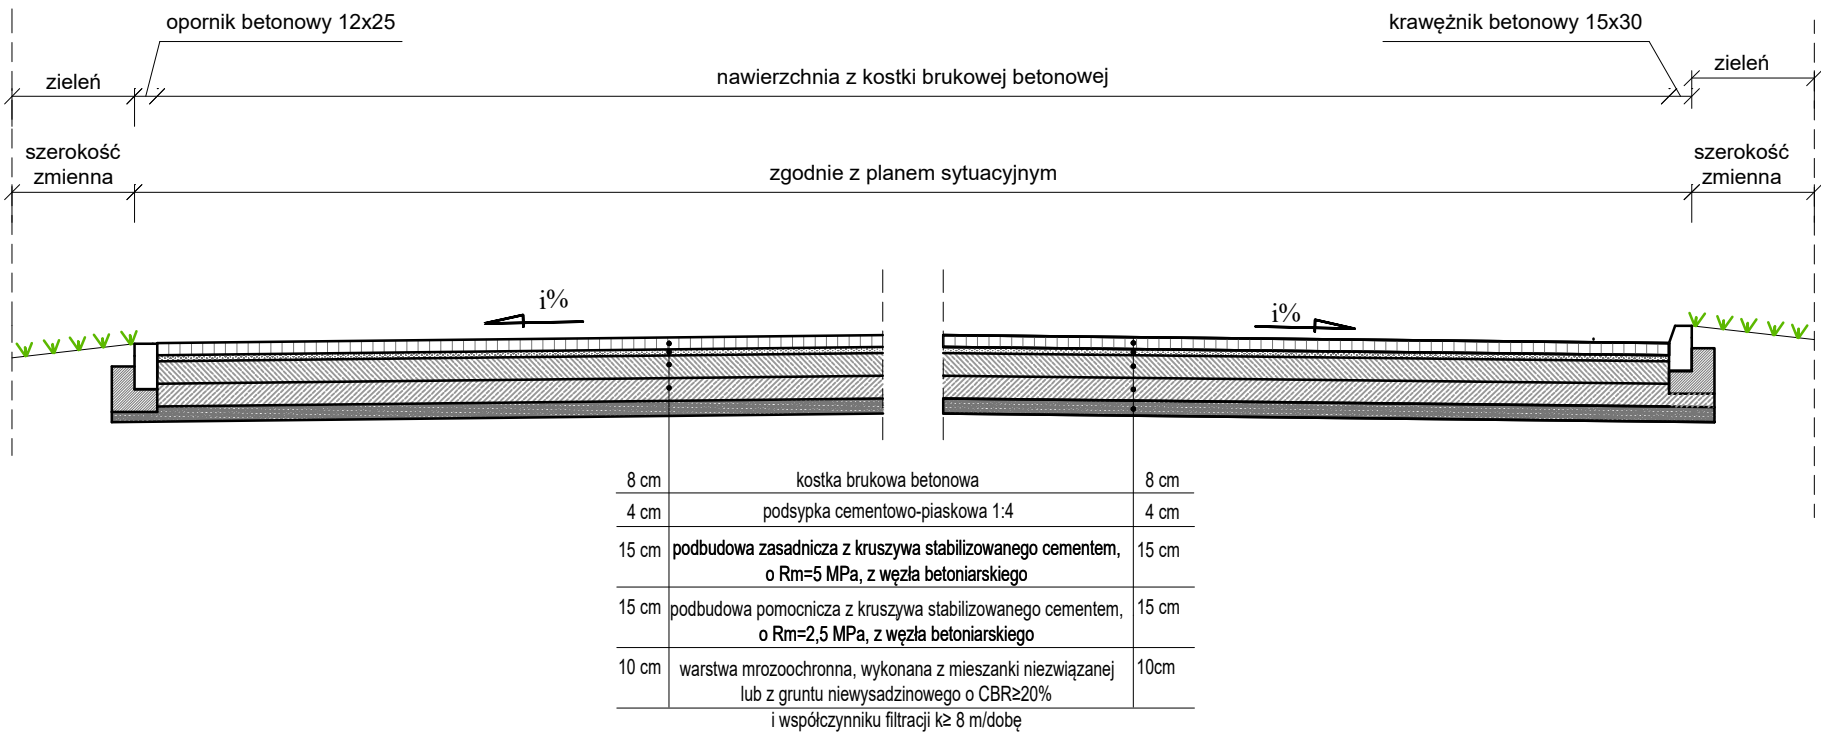
Przekrój normalny  
przez plac utwardzony

- \* Uwaga:
- spadki nawierzchni, zgodnie z rysunkiem palnu sytuacyjnego,
  - pod warstwę humusu, na zieleniu, w miejscach spływu wód powierzchniowych, grunt do głębokości 50 cm i szerokości 50 cm, powinien być dobrze przepuszczalny. Jeżeli nie jest, należy go wymienić

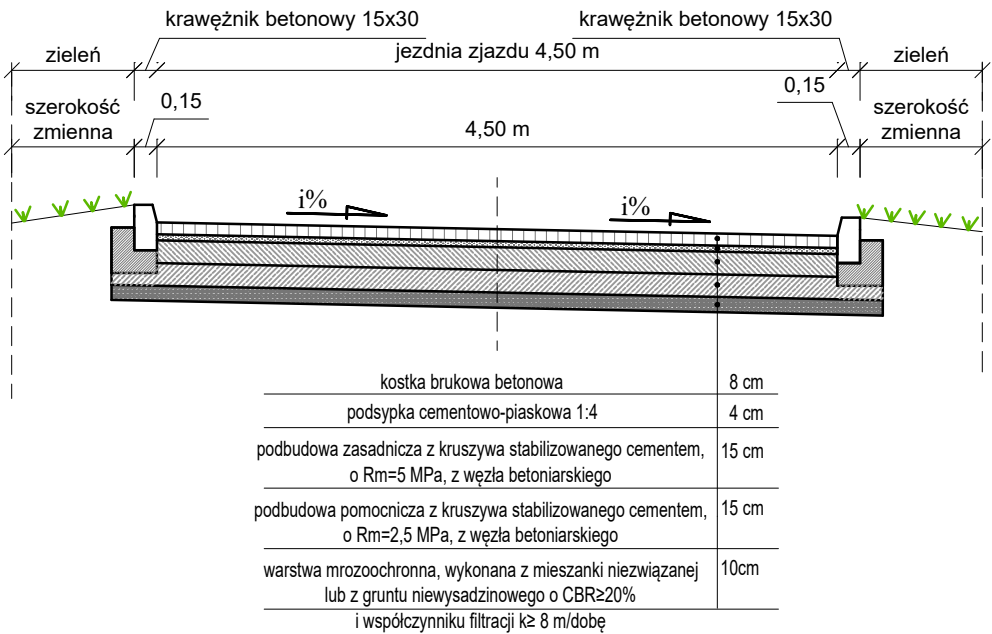
Przekrój normalny  
przez zjazd

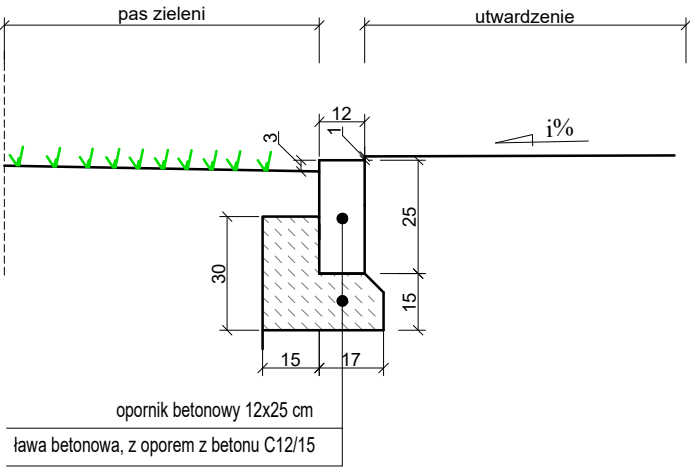
SZCZEGÓŁ OPORNIKA  
SKALA 1:20

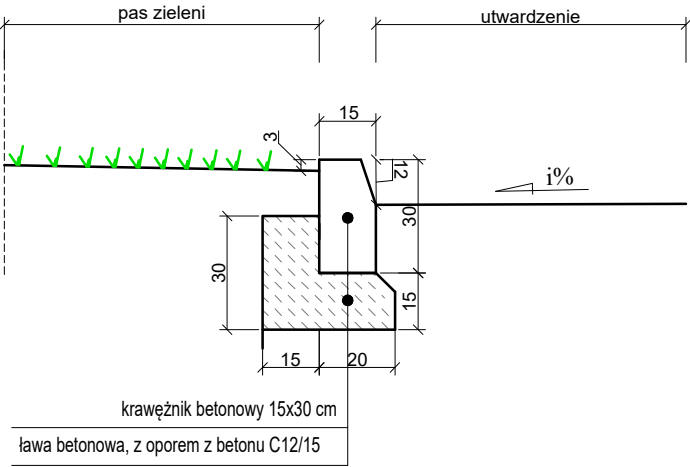
SZCZEGÓŁ KRAWĘŻNIKA  
SKALA 1:20
