# EKSPERTYZA MYKOLOGICZNA

drewnianych kiosków nad źródłami, z końca XIX w, położonych na terenie parku zdrojowego w Truskawcu zdroje: „Fryderyk”, „Bronisława” i „Józia”

Torosevycha Blvd, Truskavets, Lviv Oblast, Ukraina, 82200

Warszawa, listopad 2023r.

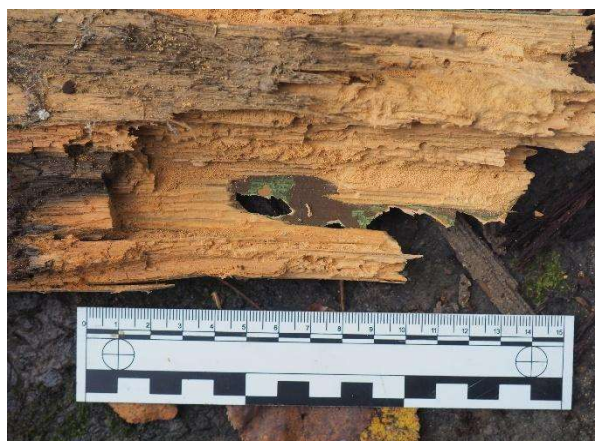
Fot. 39. Fragment ościeżnicy drzwi zniszczony przez owady ksylofagiczne i grzyby domowe.

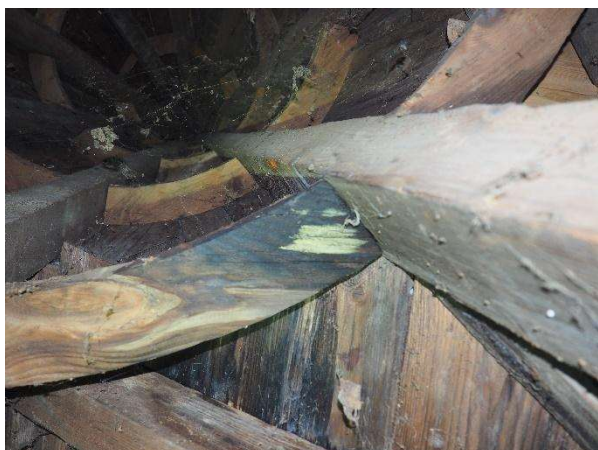
Fot. 86. Biała grzybnia na drewnianej belce

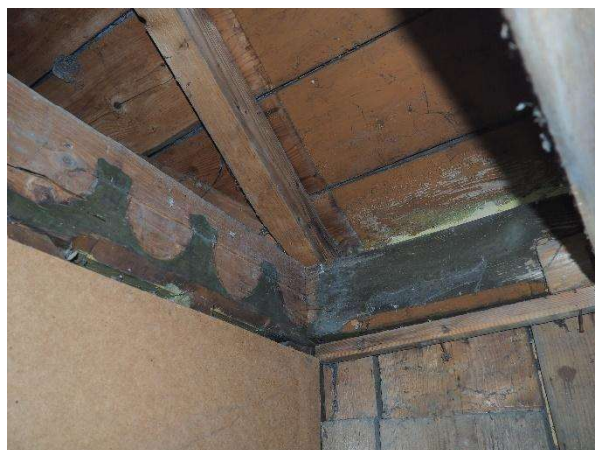
Fot. 105. Ślady po usuniętych detalach architektonicznych i pierwotna kolorystyka kiosku.

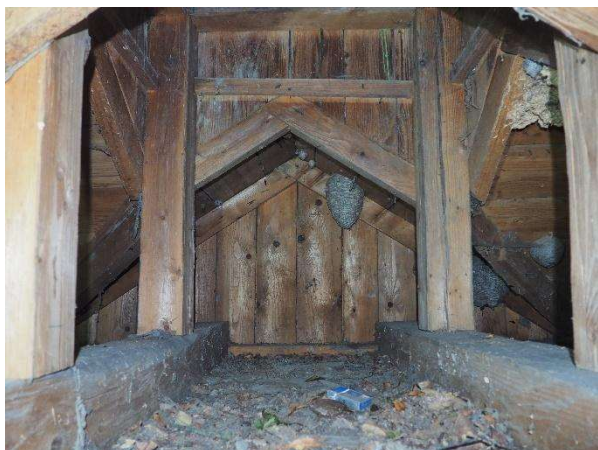
Fot. 106. Poddasze z widocznymi gniazdami os i szerszeni.

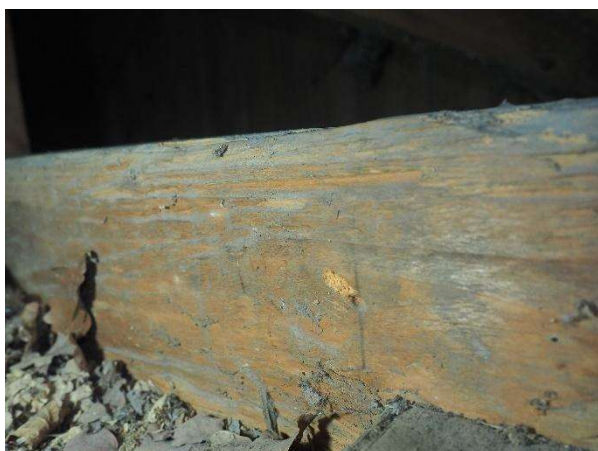
Fot. 108. Otwory wylotowe owadów ksylofagicznych.

***Anobium punctatum*** (kołatek domowy) – larwy rozwijają się w powietrzno-suchym oraz zawilgoconym i zagrzybionym drewnie gatunków iglastych, rzadziej liściastych. Gatunek ten poraża drewno przez szereg pokoleń do całkowitego zniszczenia materiału. Średni czas żerowania larw w drewnie wynosi od 1 do 3 lat. W przypadku drewna zagrzybionego, żerowanie larw dopełnia zniszczenia spowodowane przez grzyby. Chodniki larwalne w przekroju okrągłe o średnicy do 2 mm, wypełnione sypką mączką i odchodami w kształcie soczewki z 2. ostrymi dziobkami [Krajewski, Witomski 2023].

***Hylotrupes bajulus*** (spuszczał pospolity) – owady atakują bielaste drewno gatunków iglastych. Larwy tego gatunku rozwijają się głównie w suchym drewnie, jednak stosunkowo często mogą rozwijać się w drewnie zawilgoconym i zagrzybionym. Spuszczał jest najważniejszym szkodnikiem budynków i budowli w Polsce. Gatunek ten poraża drewno przez szereg pokoleń do całkowitego zniszczenia materiału. Średni czas żerowania larw w drewnie wynosi od 3 do 6 lat. Szczególnie zagrożone są konstrukcje dachowe, ponieważ owad znajduje tam dogodne warunki rozwoju (gatunek termofilny). Larwy drążą w drewnie chodniki w przekroju eliptyczne o szerokości do 6 mm, wypełnione luźną mączką i walcowatymi ekskrementami (widoczne nieuzbrojonym okiem) [Krajewski, Witomski 2012].

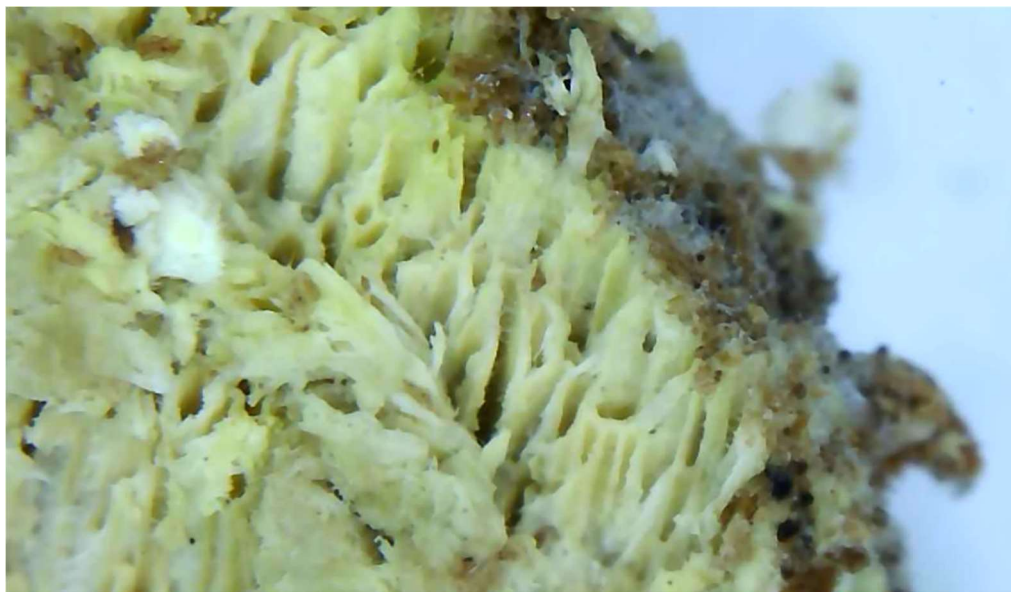
Na drewnianych elementach więźby oraz stropu budynku „Ferdynand” stwierdzono owocniki grzyba *Antrodia xantha*.

***Antrodia xantha*** (jamkówka żółta, żółty grzyb domowy) – powoduje brunatny rozkład drewna iglastego. Gatunek rozkładający martwe drewno w lasach, parkach, rzadziej notowany w budynkach. Szybkość degradacji drewna niższa od *F. vaillantii* (grzyb domowy biały). W budynkach grzyb głównie spotykany na elementach więźby dachowej [Schmidt 2006, Andres i in. 2023].

Fotografia 110. *Antrodia xantha* - hymenofor.

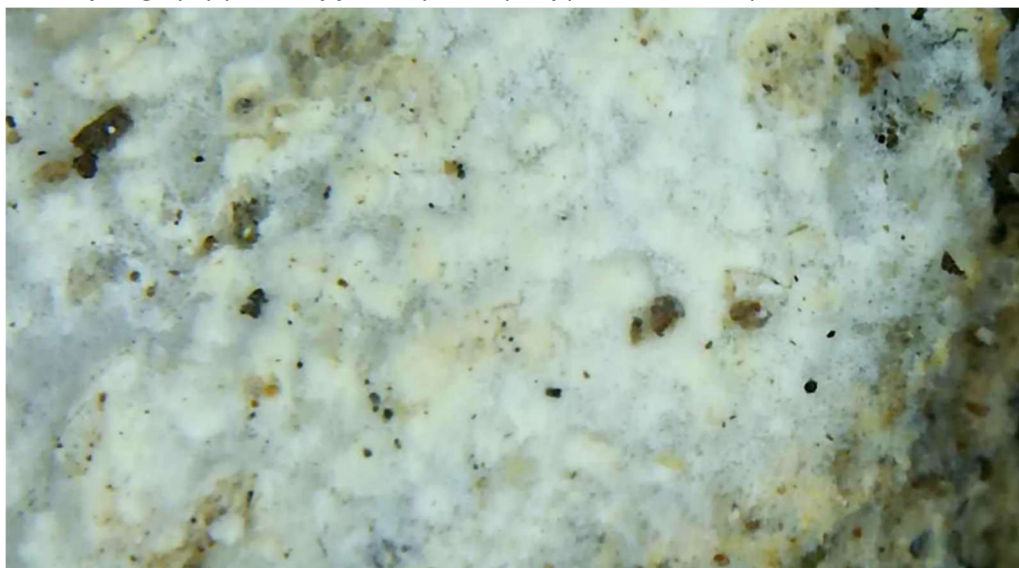
Drewniane elementy podwalin budynku nad źródłem „Józia” porażone zostały przez grzyby białego rozkładu, jednak brak wyraźnych struktur morfologicznych uniemożliwiło rozpoznanie gatunku grzyba na wszystkich próbkach

***Phanerochaeta* sp.** – grzyby powodujące biały, zazwyczaj powierzchniowy rozkład drewna [Schmidt 2006].

Fotografia 111. *Phanerochaeta* sp.– hymenofor.

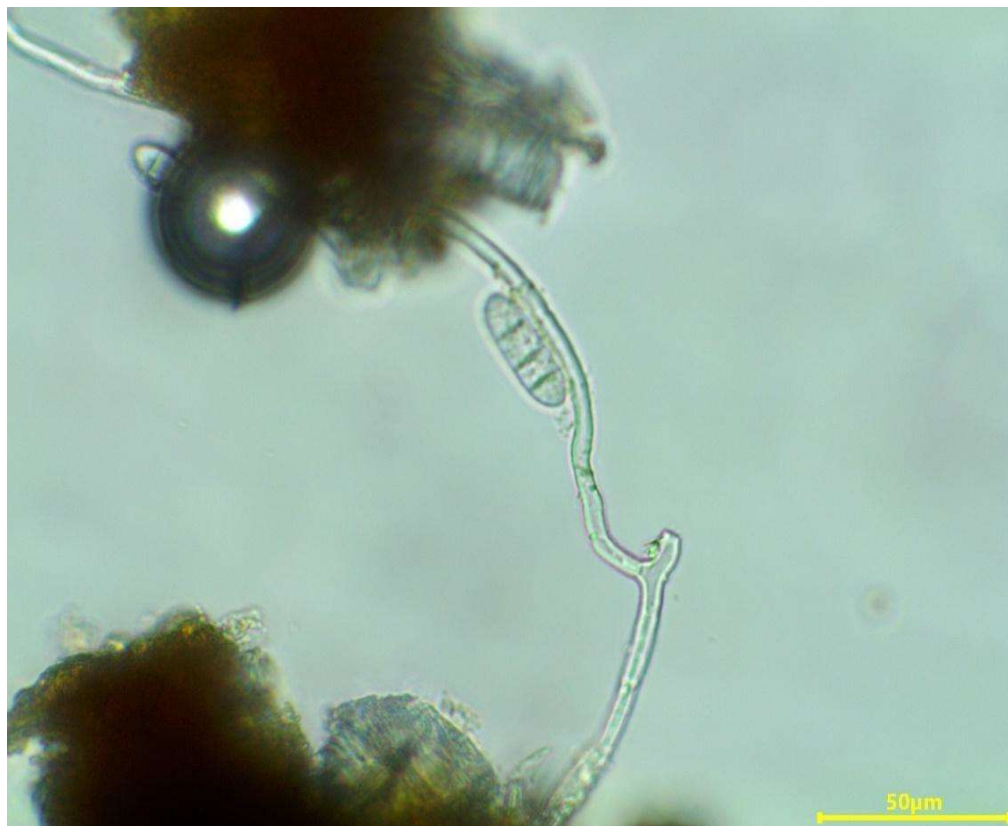
***Bipolaris spp*** – grzyb należący do workowców, klasyfikowany głównie jako fitopatogen. Grzyby z tego rodzaju spotykane są również na drewnie iglastym i liściastym powodując jego degradację [Kwaśna i in. 2016]. BSL-1.

Fotografia 113. *Bipolaris ssp.*

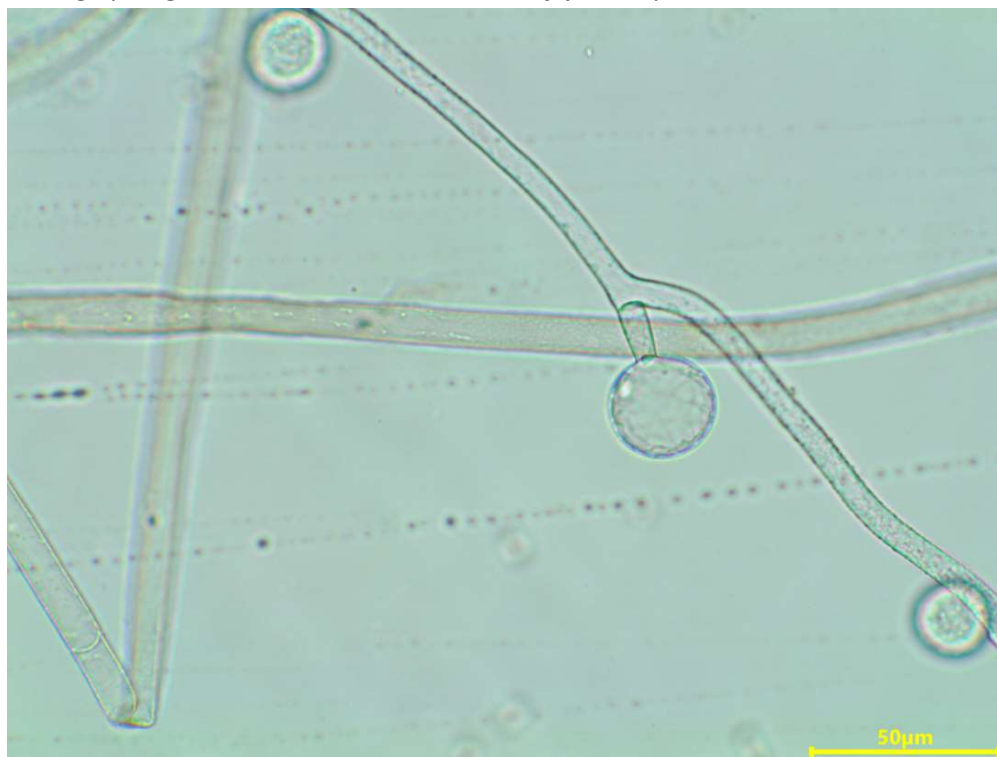
***Mucor racemosus*** – najpospolitszy gatunek z rodz. *Mucor*. Występuje w różnych rodzajach gleb, zasiedlając szczątki roślin. Jego patogeniczność wobec ludzi i zwierząt jest niepotwierdzona [Piontek 1999]. BSL-1.

Fotografia 116. *Mucor racemosus*.

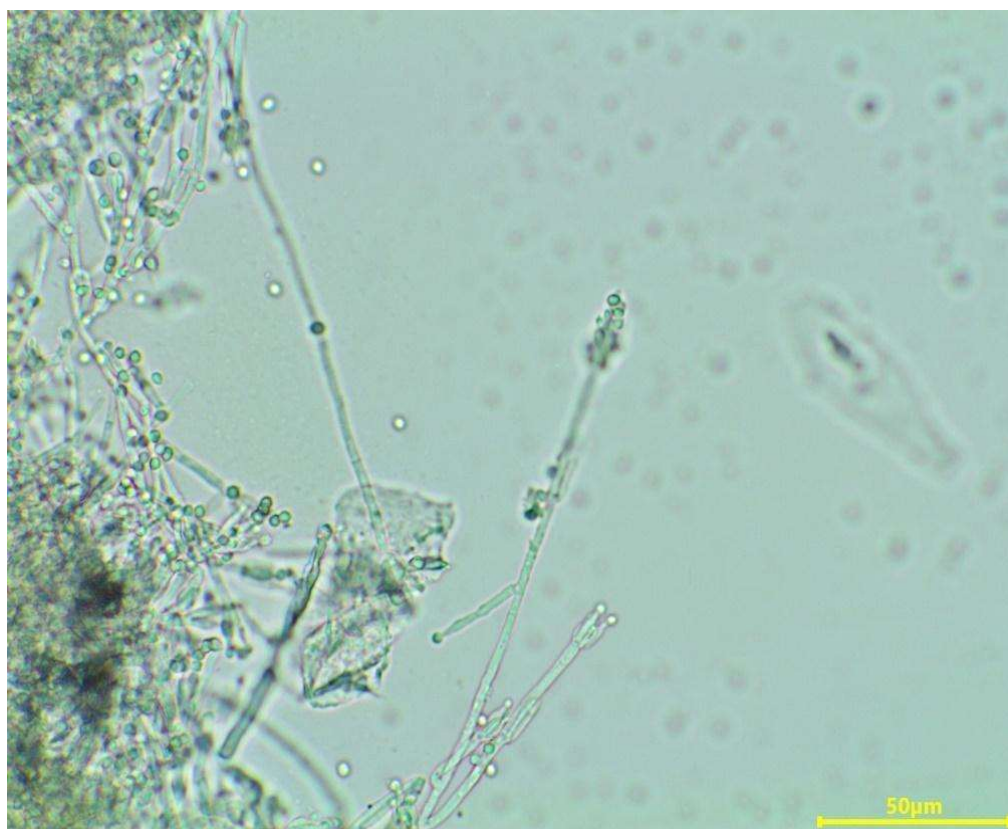
***Paecilomyces* sp.** – grzyby głównie fitopatogeniczne, ale również pasożytujące na owadach [Piontek 1999]. Wśród tego rodzaju występują również gatunki patogeniczne wobec ludzi [Kalbarczyk, Ławrynowicz 2010]. BSL-1.

Fotografia 118. *Paecilomyces* sp.

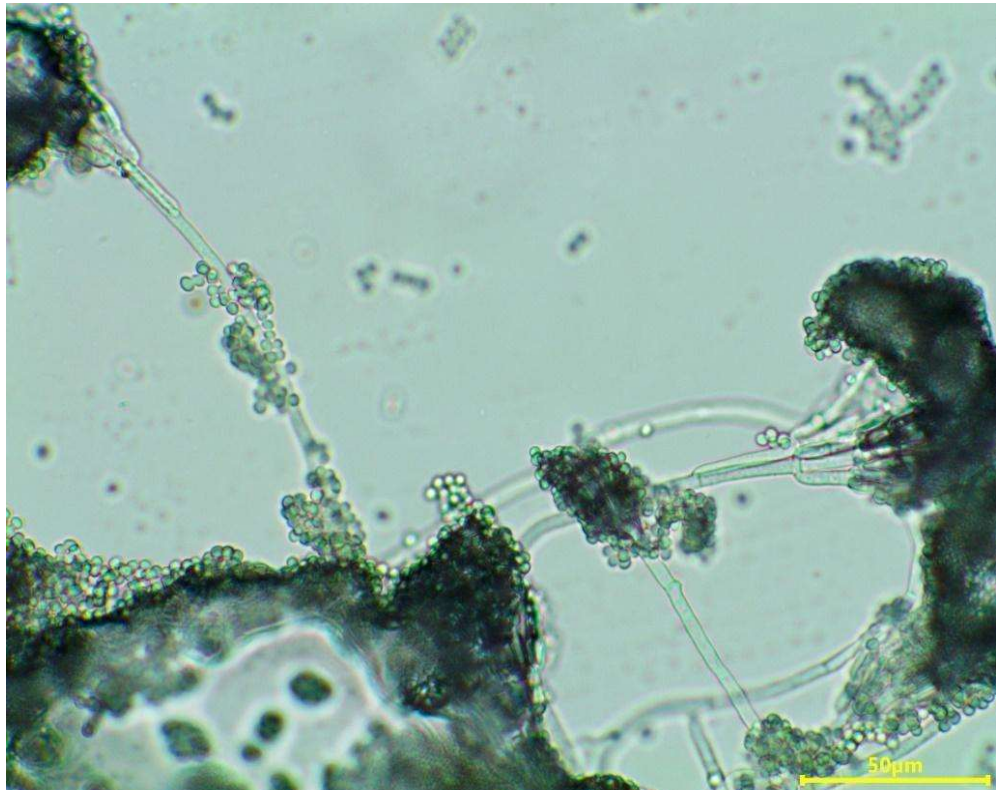
***Penicillium verrucosum*** – jeden z najbardziej rozpowszechnionych gatunków z rodz. *Penicillium*. Gatunek glebowy, występuje na szczątkach roślinnych. [Piontek 1999]. BSL-1.

Fotografia 119. *Penicillium verrucosum*.

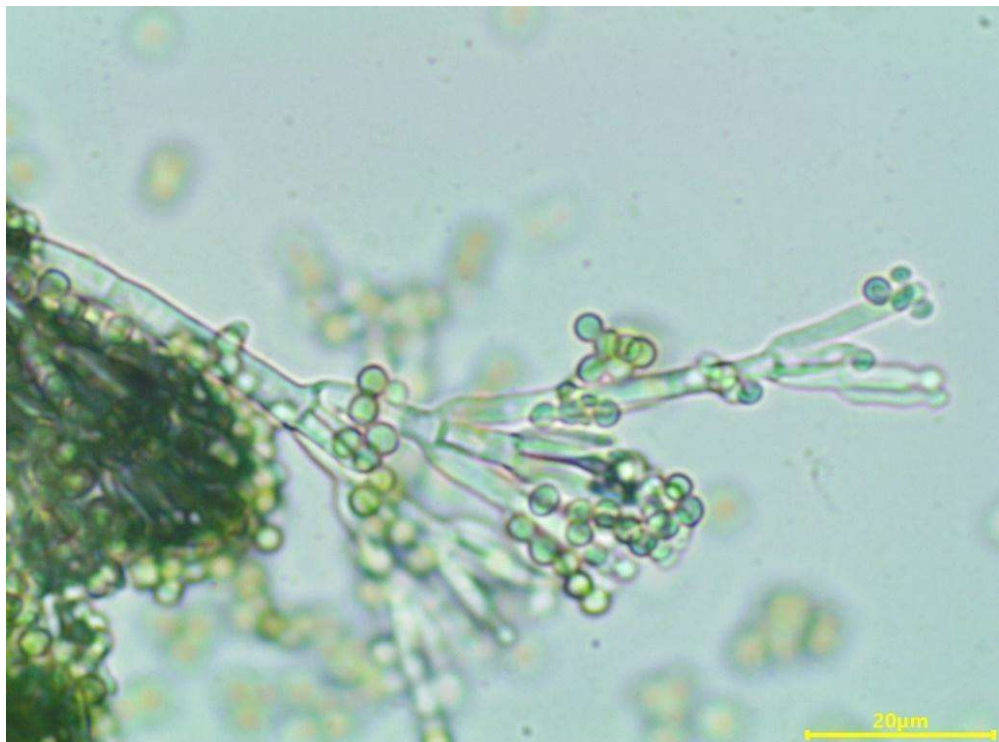
***Penicillium chrysogenum*** - gatunek powodują alergie u osób nadwrażliwych. Rzadko powoduje grzybice – penicillozy [Piontek 1999]. BSL-1.

Fotografia 120. *Penicillium chrysogenum*.

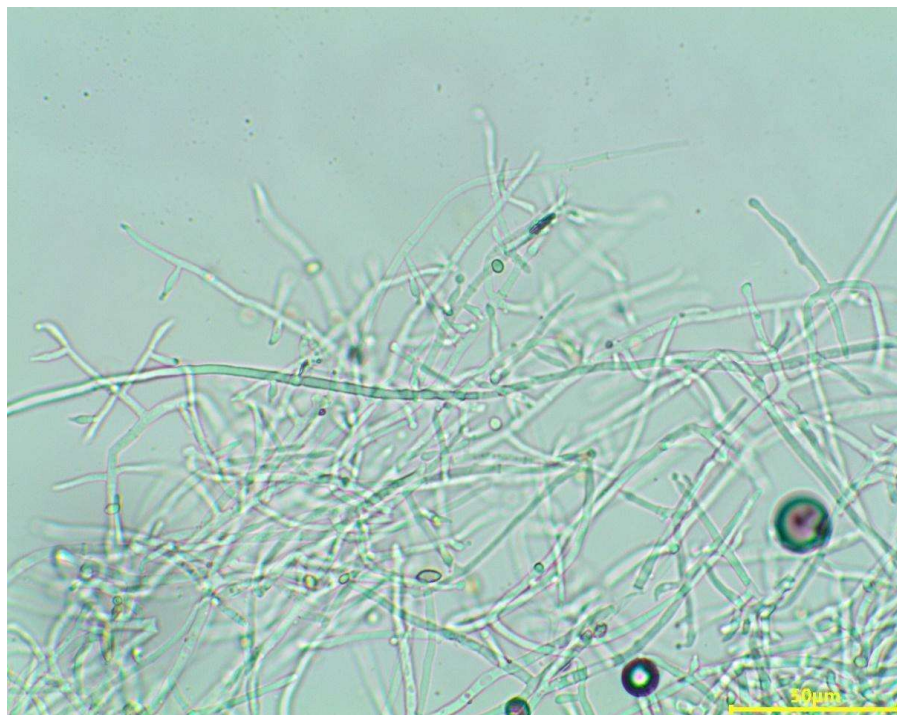
***Trichoderma viride*** - Występuje w glebach i na szczątkach roślin. Wytwarza mykotoksynę – trichoderminę, toksyczną dla ssaków. Patogeniczny dla ludzi – powoduje infekcje płuc, wątroby i zapalenie otrzewnej (Piontek 1999, Krzyściak i in. 2011). BSL-1.

Fotografia 121. *Trichoderma viride* – konidiofory i konidia.
