## EKSPERTYZA TECHNICZNA

| NAZWA ZAMIERZENIA BUDOWLANEGO | ROZBUDOWA, NADBUDOWA, PRZEBUDOWA I REMONT BUDYNKU SZKOŁY PODSTAWOWEJ W LUCIENIU WRAZ Z NIEZBĘDNA INFRASTRUKTURĄ | |
| ADRES OBIEKTU BUDOWLANEGO | NR EWID. 16/12<br>LUCIEŃ 46<br>GMINA GOSTYNIN | |

7 maj 2025 r.  
aktualizacja – 27 czerwca 2025 r.

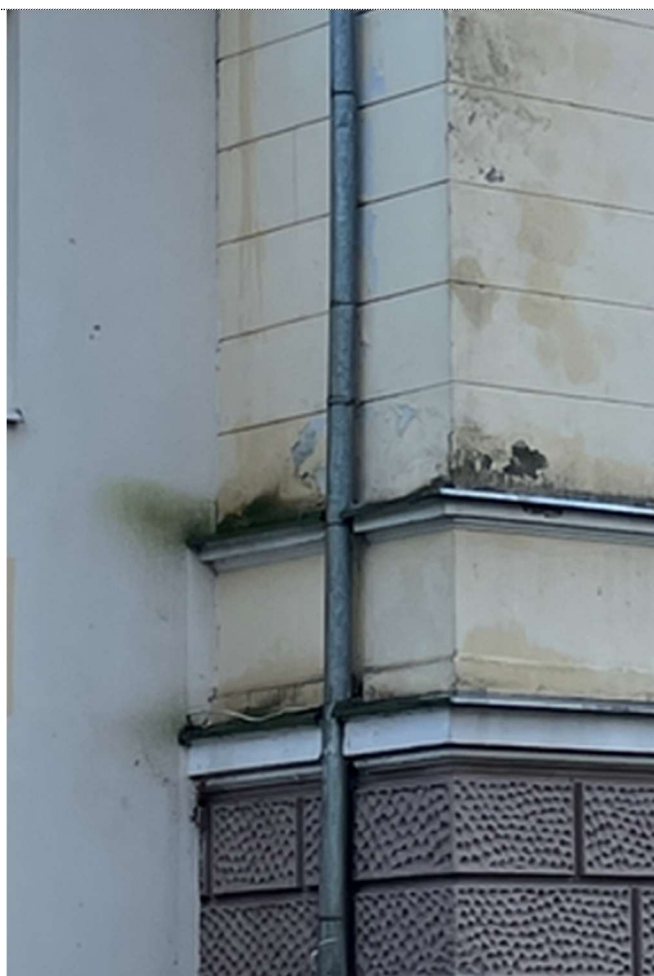
Fot. 30. Elewacja północno zachodnia – widoczne spękanie tynku, odprysnięcie. Porażenie biologiczne.

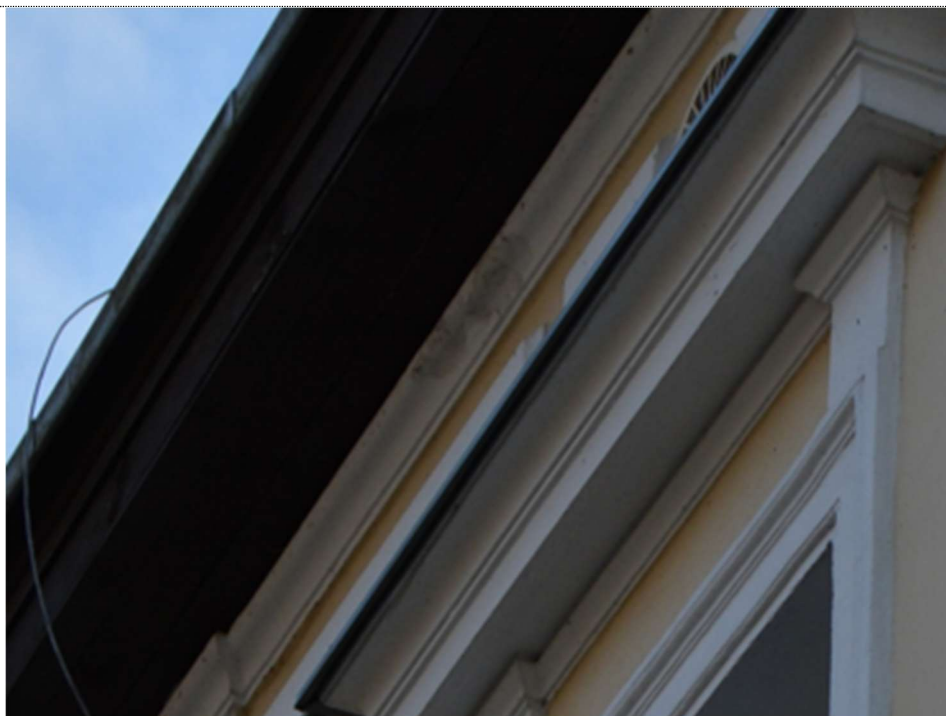
Fot. 33. Elewacja północno zachodnia – widoczne spękanie i odspojenie powłoki malarskiej.

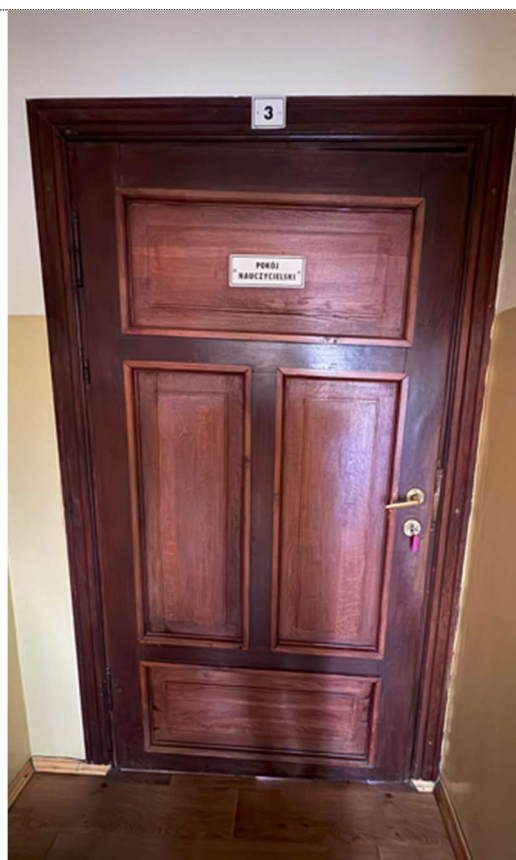
Fot. 110. Poziom „+1” zabytkowej części DR12 – drzwi drewniane renowacja lub rekonstrukcja. Widoczne pęknięcia i uszkodzenia.
