# **Ekspertyza aktualnego stanu technicznego zbiornika wody pitnej „Ruszwice” (zbiornik dwukomorowy 2 x V=4500m<sup>3</sup>)**

| <u>Zleceniodawca:</u> | <b>Przedsiębiorstwo Wodociągów i Kanalizacji w Głogowie Sp. z o.o.<br/>ul. Łąkowa 52, 67-200 Głogów</b> |
| <u>Lokalizacja:</u> | <b>ul. Oliwkowa 8, 67-210 Ruszwice<br/>Powiat głogowski, gmina Głogów, obręb Ruszkowice dz. nr. 020302_2.0011.356/1</b> |
| <u>Data:</u> | <b>31 lipca 2025</b> |

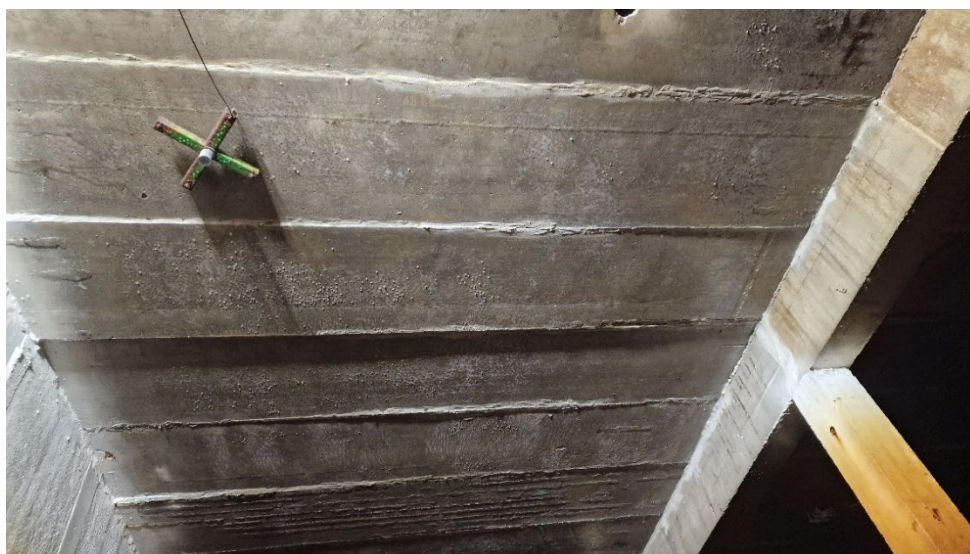
Fot. 12. Widok skroplin wody na dolnej powierzchni płyt stropowych

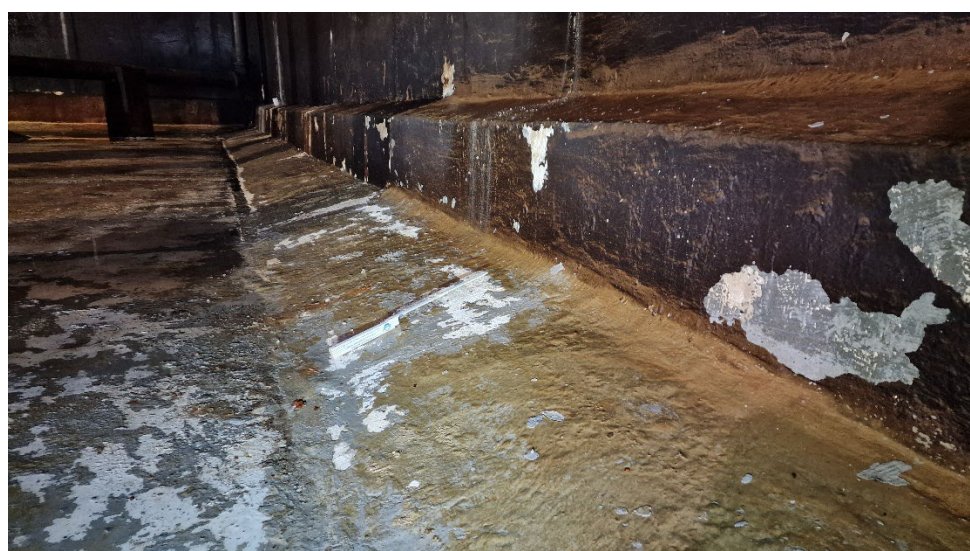
Fot. 39. Odspojenia powłoki na ścianie zachodniej komory zbiornikowej nr 2

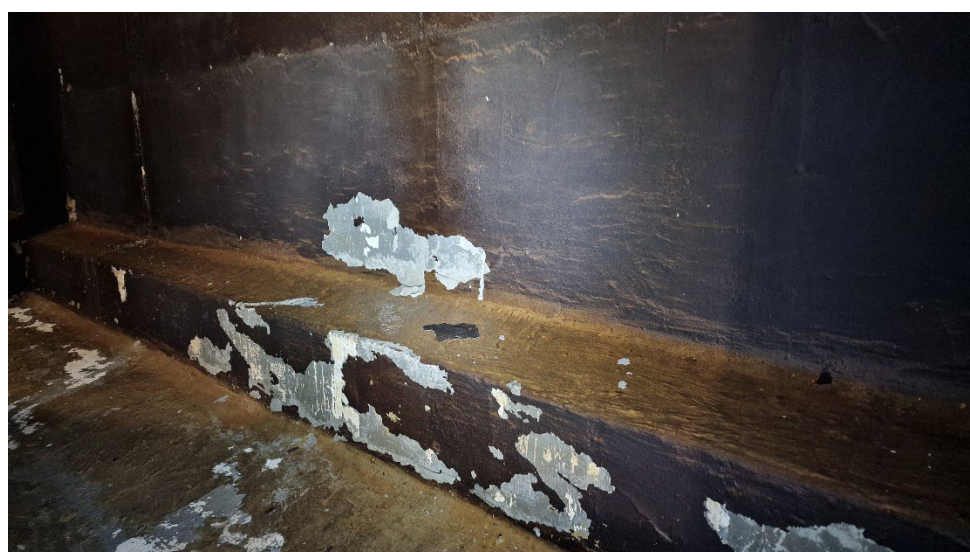
Fot. 40. Odspojenia powłoki na ścianie zachodniej komory zbiornikowej nr 2

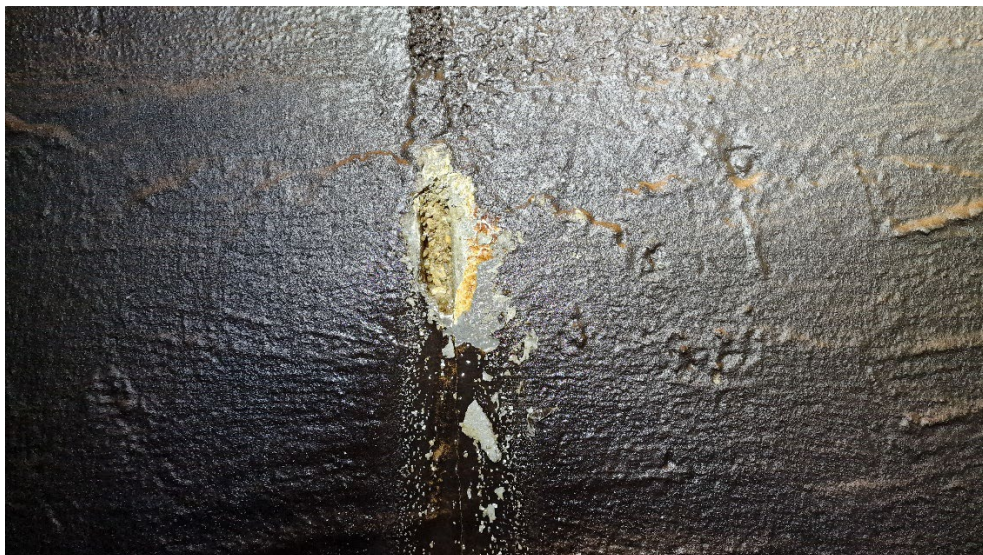
Fot. 44. Aktywny przeciek na ścianie zachodniej komory zbiornikowej nr 2

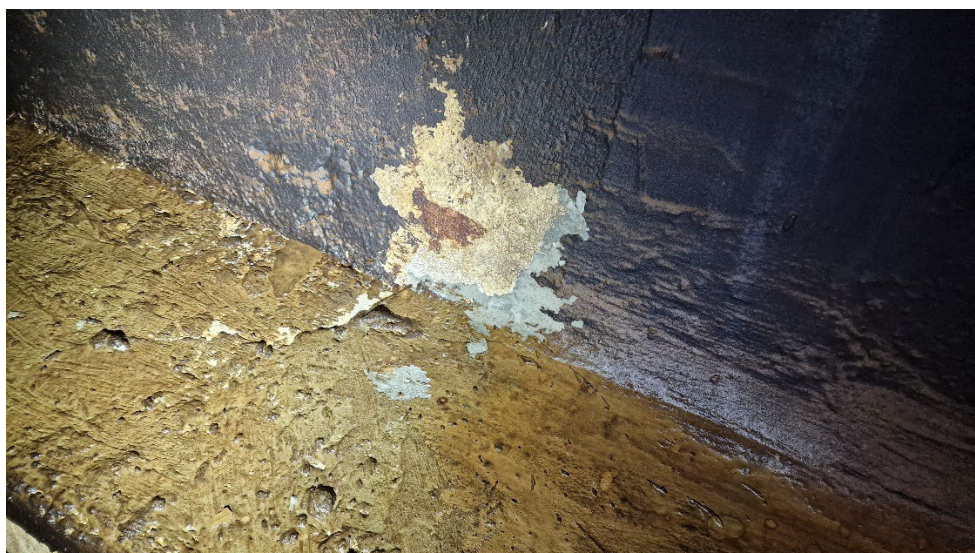
Fot. 45. Zarysowanie i przeciek na ścianie zachodniej komory zbiornikowej nr 2

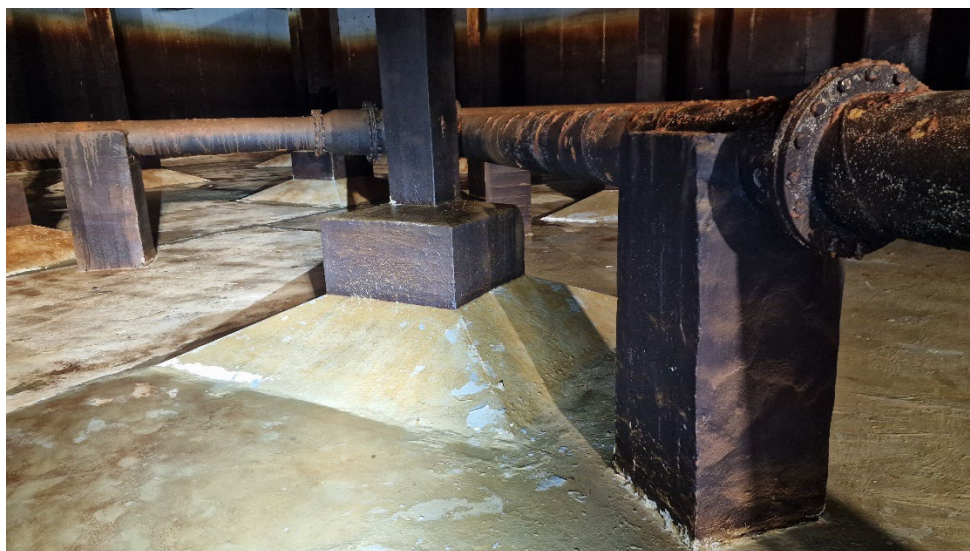
Fot. 46. Stopy fundamentowe słupów, ślady przemalowań

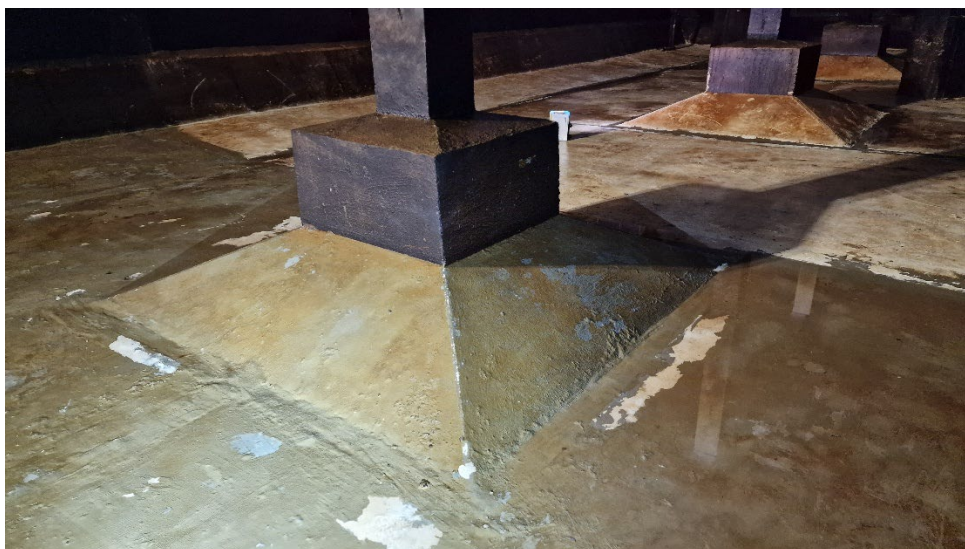
Fot. 47. Stopy fundamentowe słupów, ślady przemalowań

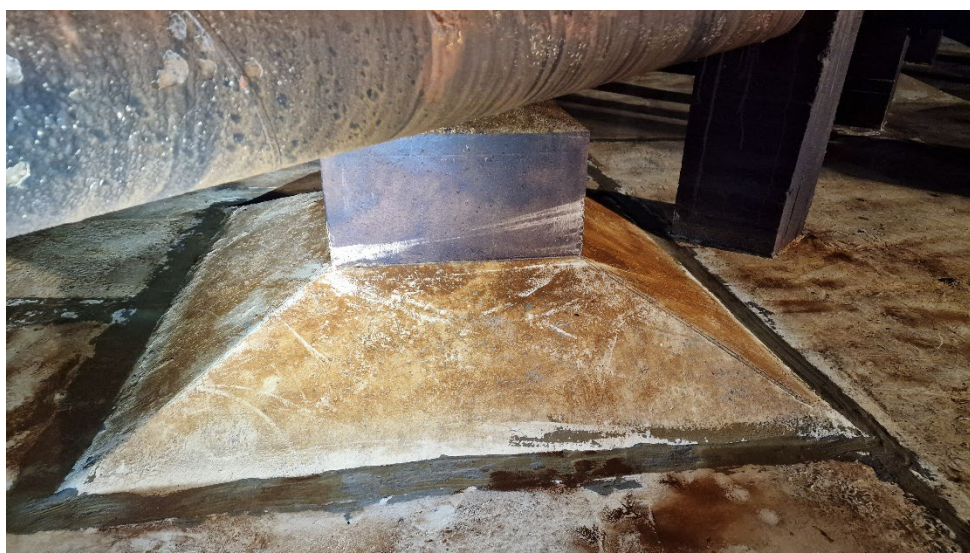
Fot. 48. Stopy fundamentowe słupów, widok wykonanych uszczelnień w posadce

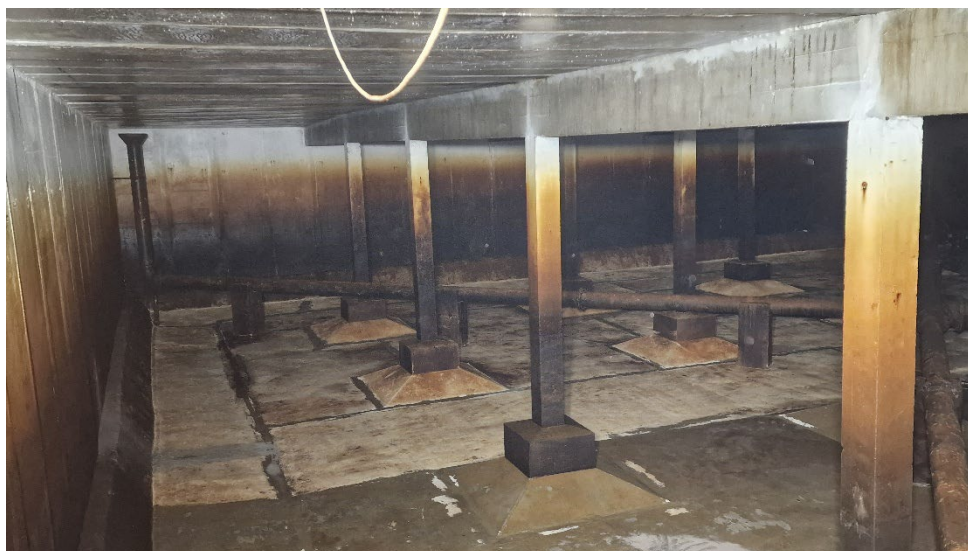
Fot. 49. Widok posadzki w komorze zbiornikowej nr 2, widoczny podział na dwie strefy różniące się wykonaniem

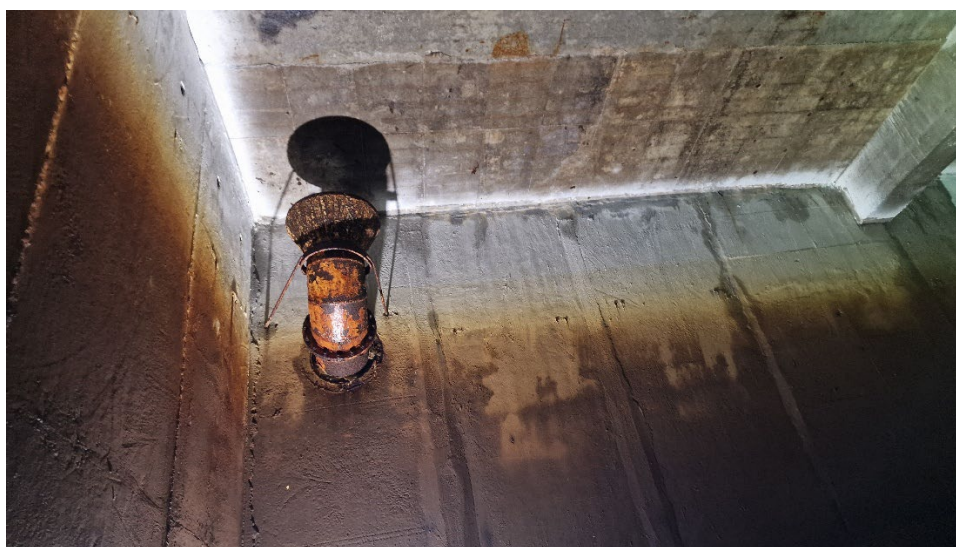
Fot. 66. Przelew awaryjny

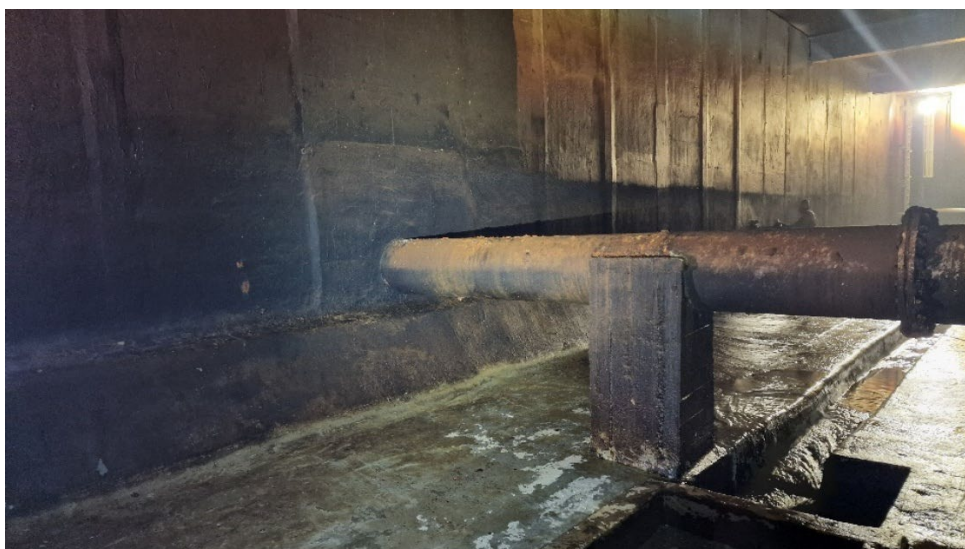
Fot. 67. Rura zasilająca komorę zbiornika w wodę czystą

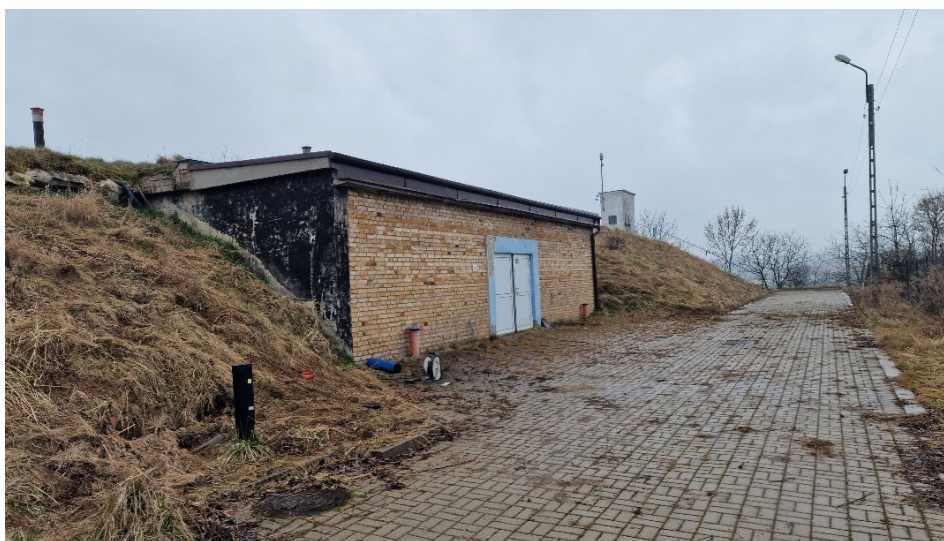
Fot. 68. Budynek komory zasuw

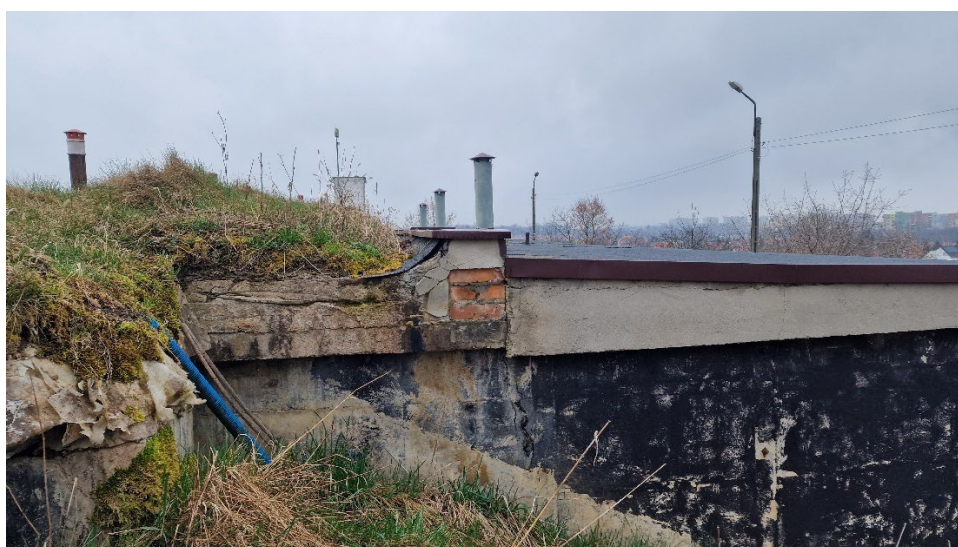
Fot. 70. Odslonięta płyta stropowa nad częścią komory zasuw od strony zbiornika

1. W celu zachowania trwałości i ograniczenia kosztów wykonania naprawy prace renowacyjne w zakresie stropu komory zbiornikowej (strona wew. i zew.) oraz stropodachu komory zasuw powinny zostać wykonane w perspektywie do 36 miesięcy.
2. Z uwagi na charakter obiektu (gromadzenie wody pitnej) również pozostałe wykazane uszkodzenia komory zbiornikowej powinny zostać naprawione w celu przywrócenia pierwotnego stanu technicznego, poprawnej eksploatacji i zachowania trwałości całego obiektu.
3. Należy zamontować kominki wentylacyjne zapewniające skuteczną wentylację przestrzeni ponad lustrem wody,
4. Rozebrać komory wejściowe i zastąpić je włączami z zabezpieczeniem antyterrorystycznym 80x100cm
5. Wykonać remont ogólnobudowlany budynku komory zasuw
6. Podać renowacji powłoki antykorozyjne na elementach armatury bądź dokonać wymiany elementów armatury.

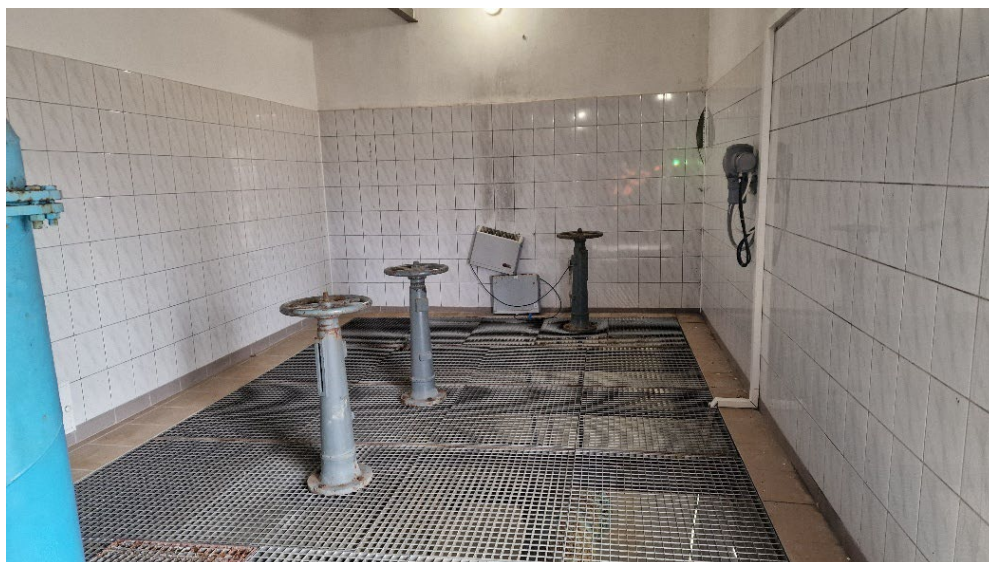
Fot. 71. Komora zasuw, poziom górny strona zachodnia

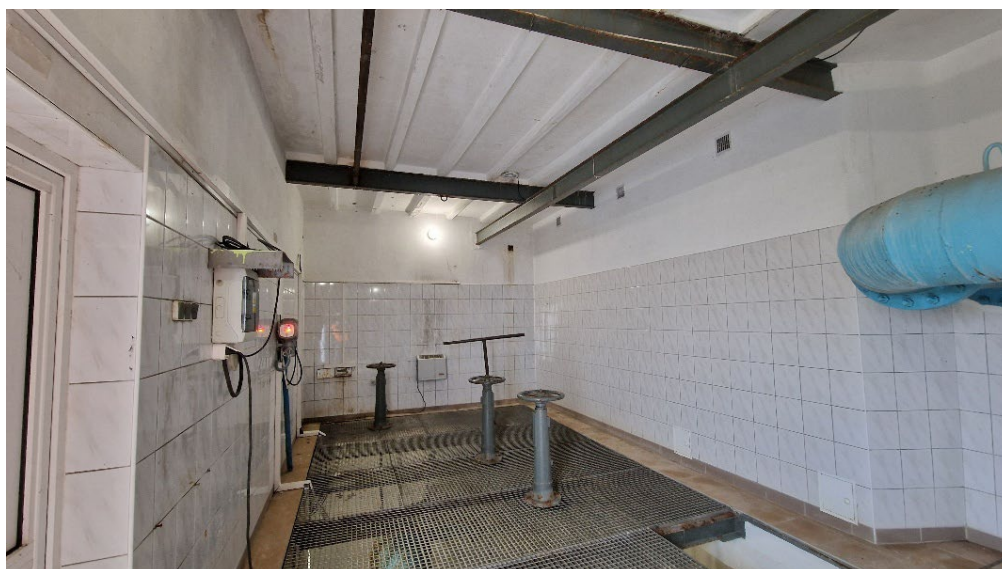
Fot. 72. Komora zasuw, poziom górny strona wschodnia

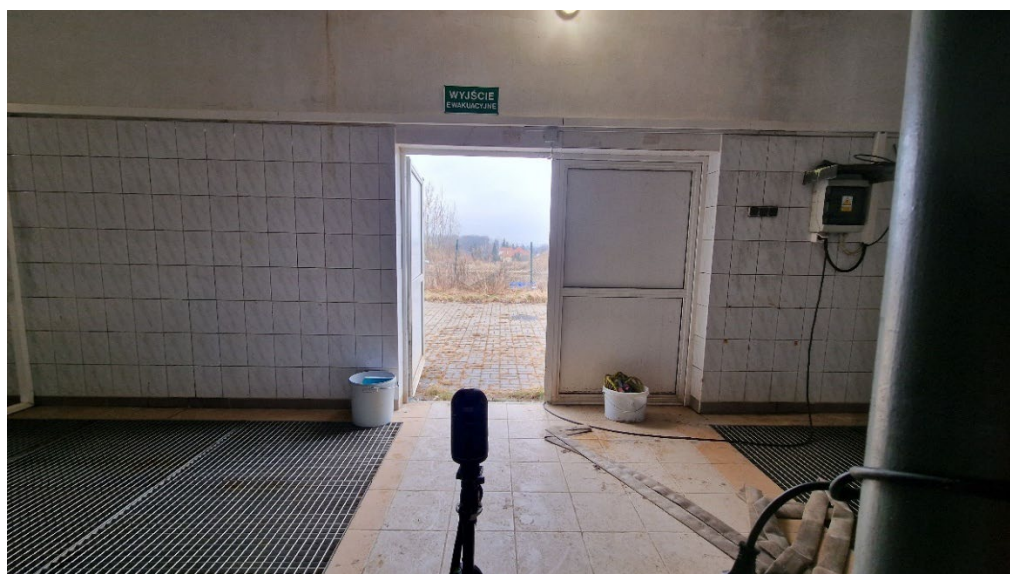
Fot. 78. Wrota wejściowe do obiektu z poziomu terenu

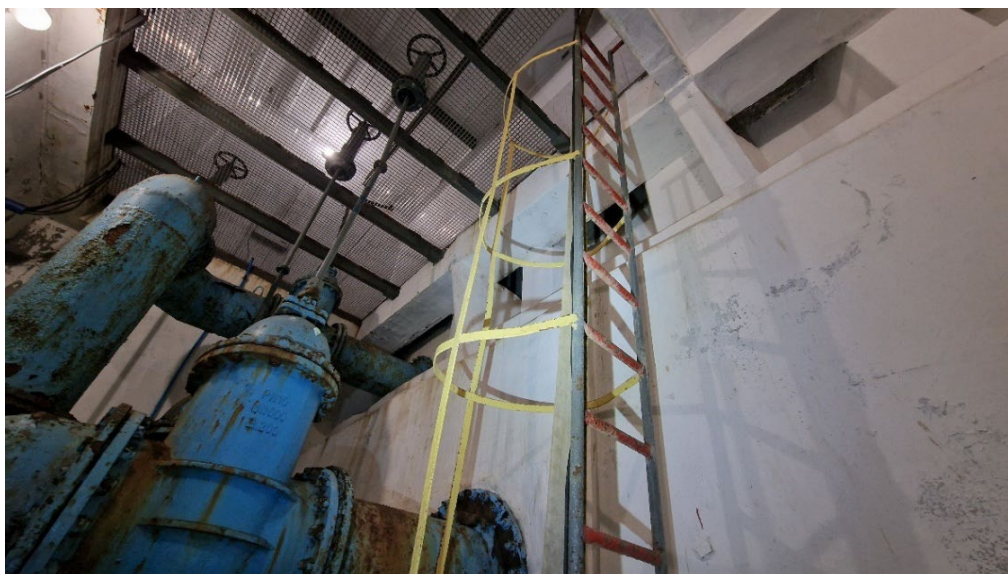
Fot. 80. Komunikacja pionowa - drabina

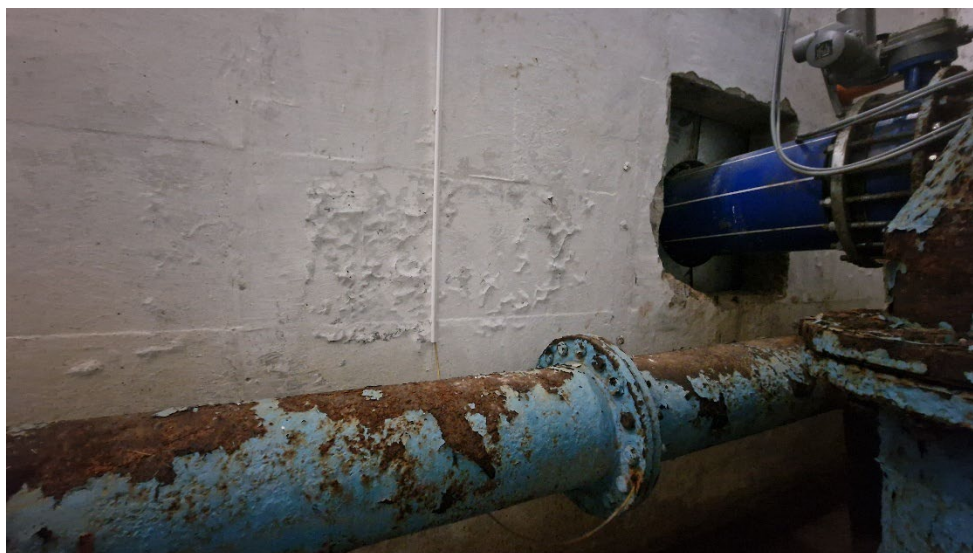
Fot. 83. Łuszczenie się powłok malarskich na ścianie dolnej kondygnacji (od strony gruntu, północnej)

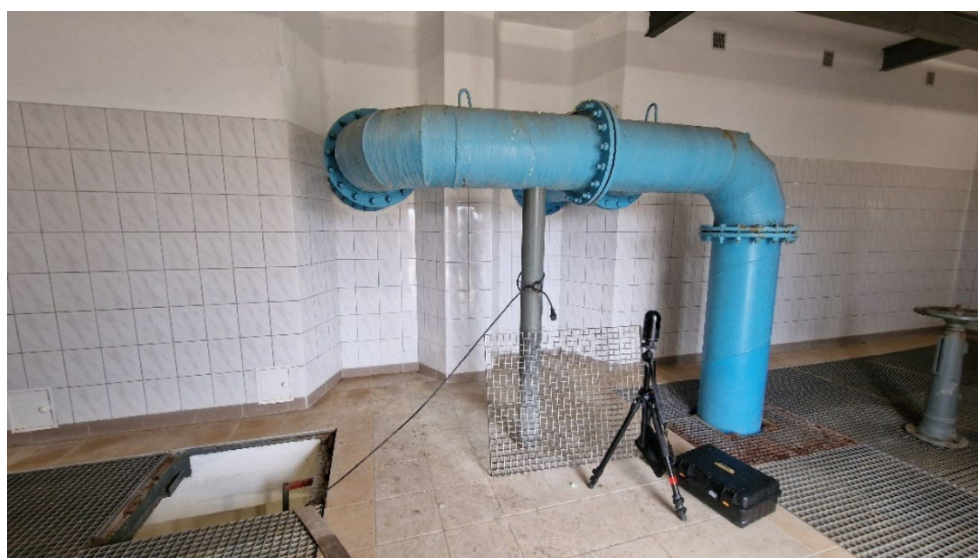
Fot. 84. Przelew awaryjny z komór 1 i 2

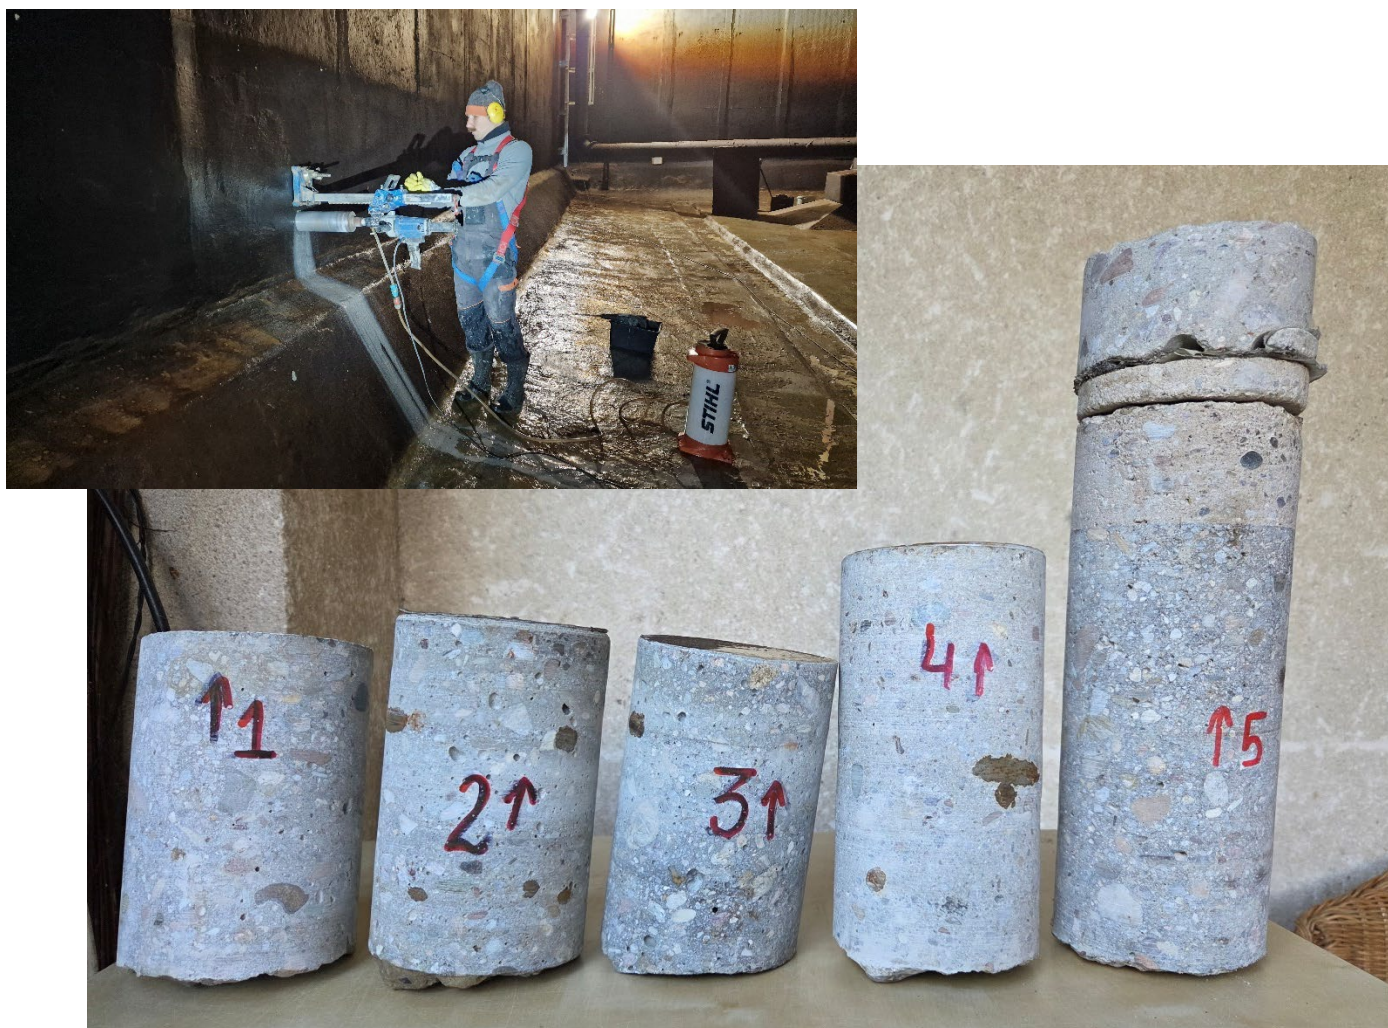
Fot. 90. Widok pobranych próbek

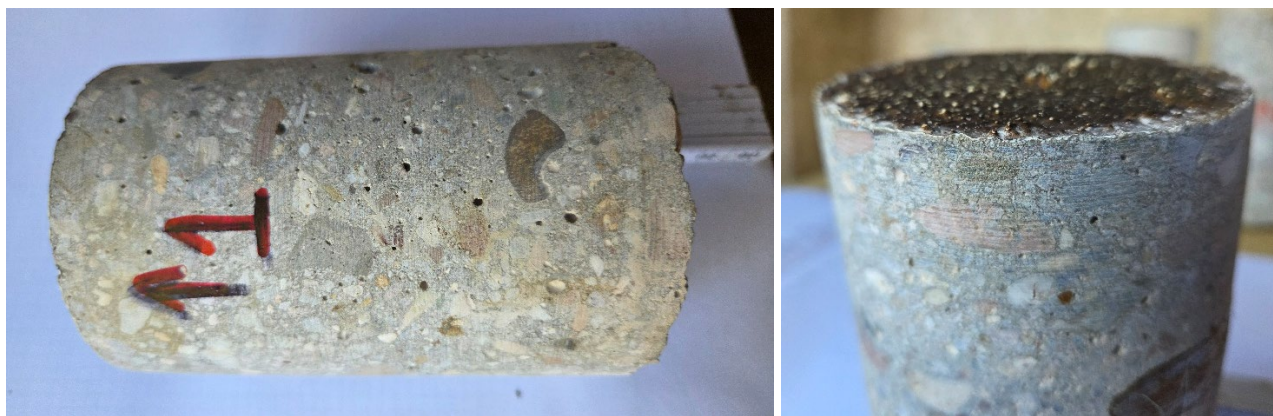
Fot. 91. Próbk rdzeniowa nr 1 ze ściany. Widok struktury oraz faktury powierzchni betonu

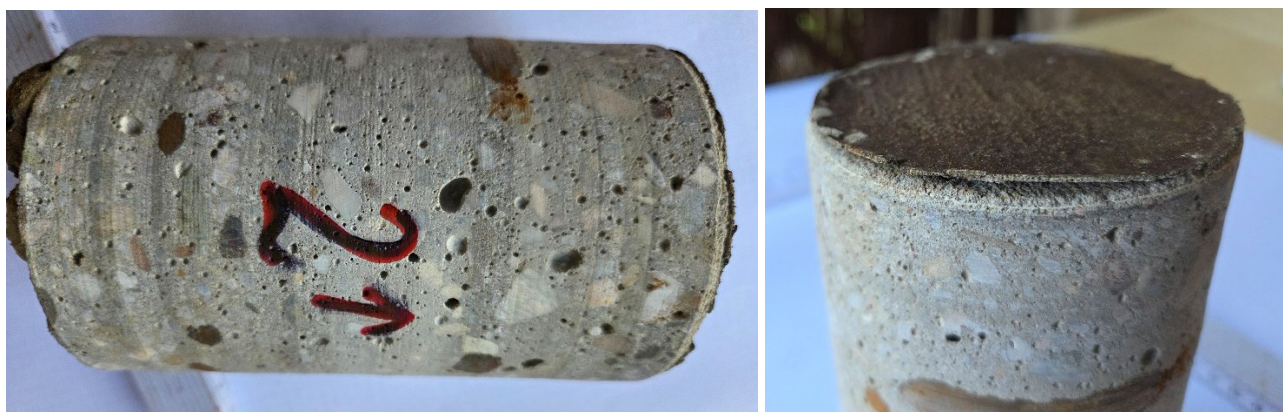
Fot. 92. Próbk rdzeniowa nr 2 ze ściany. Widok struktury oraz faktury powierzchni betonu

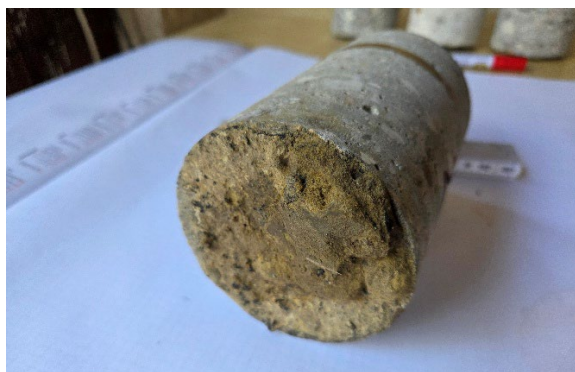
Fot. 93. Próbk na grubość ściany, widoczny grunt na drugim końcu,

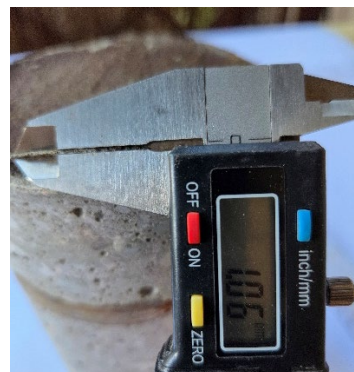
Fot. 94. grubości powłoki 1,06mm

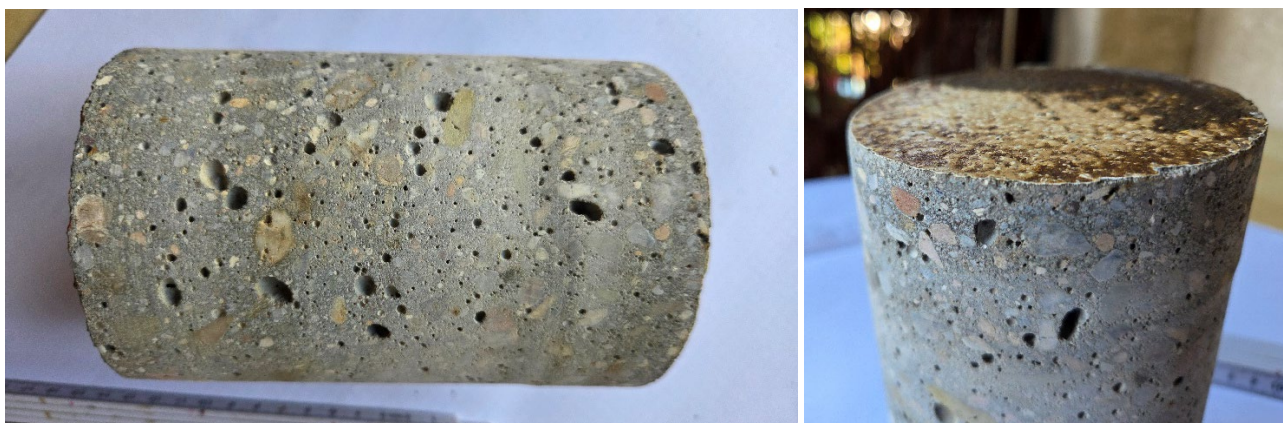
Fot. 95. Próbk rdzeniowa nr 3 ze ściany. Widok struktury oraz faktury powierzchni betonu

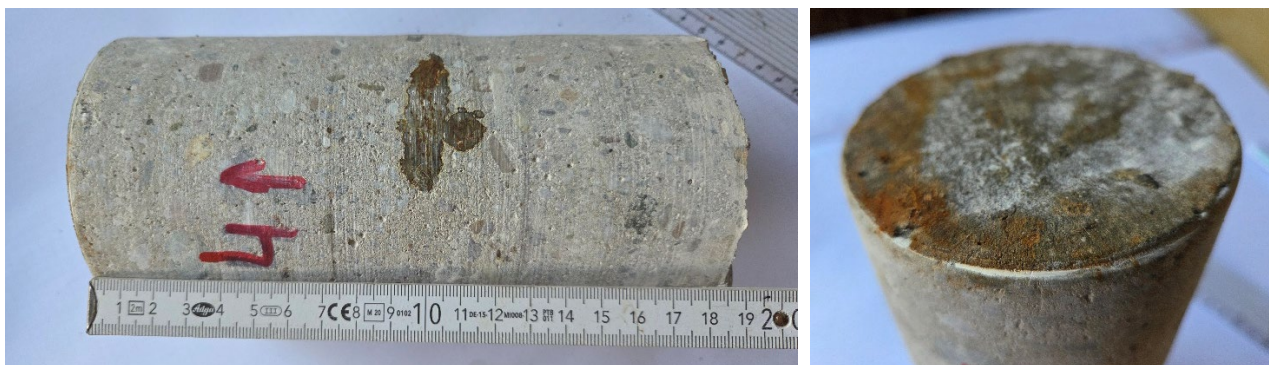
Fot. 96. Próbk rdzeniowa nr 4 z posadzki. Widok struktury oraz faktury powierzchni betonu

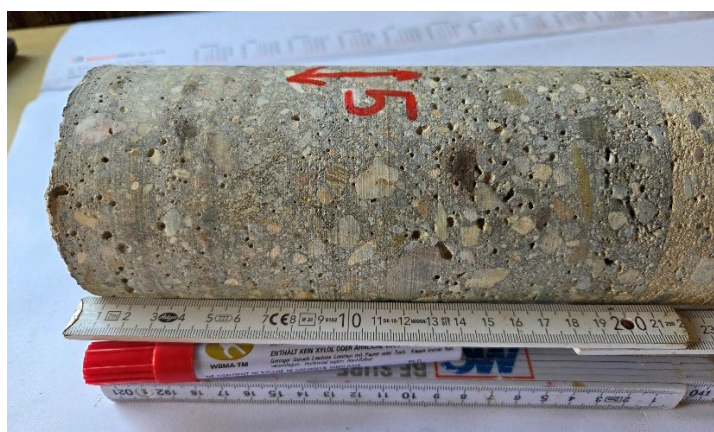
Fot. 97 Próbk rdzeniowa nr 5 ze stropu. Widok struktury betonu oraz warstw nadbetonu

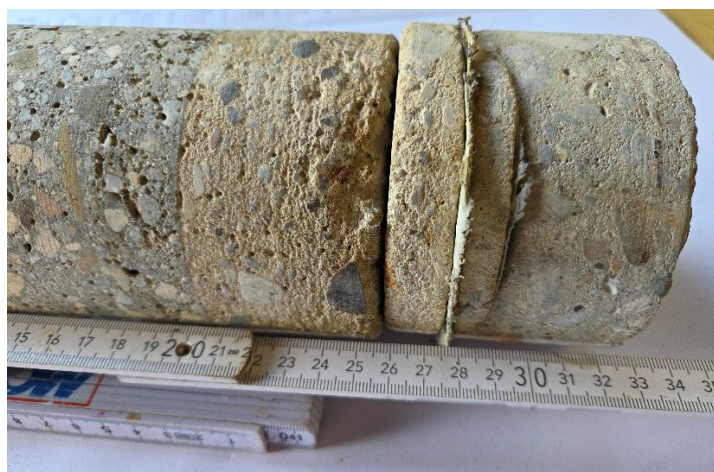
Fot. 98. Próbk rdzeniowa nr 5 ze stropu. Widok struktury betonu oraz warstw nadbetonu

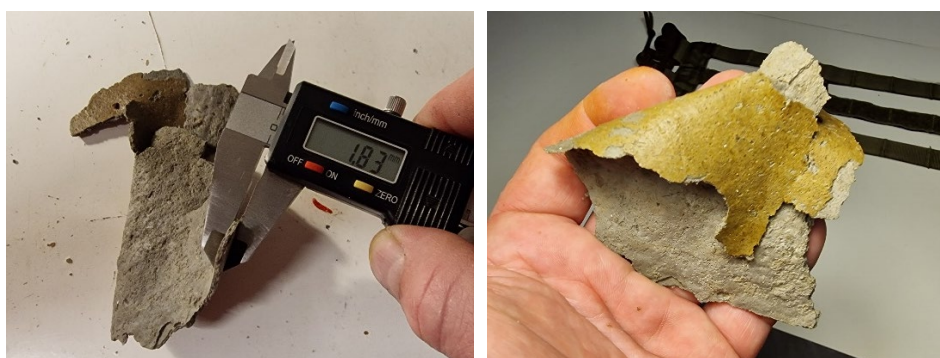
Fot. 99 i 100. Odspojona płatkami elastyczna powłoka mineralna o grubości ok. 1,8mm

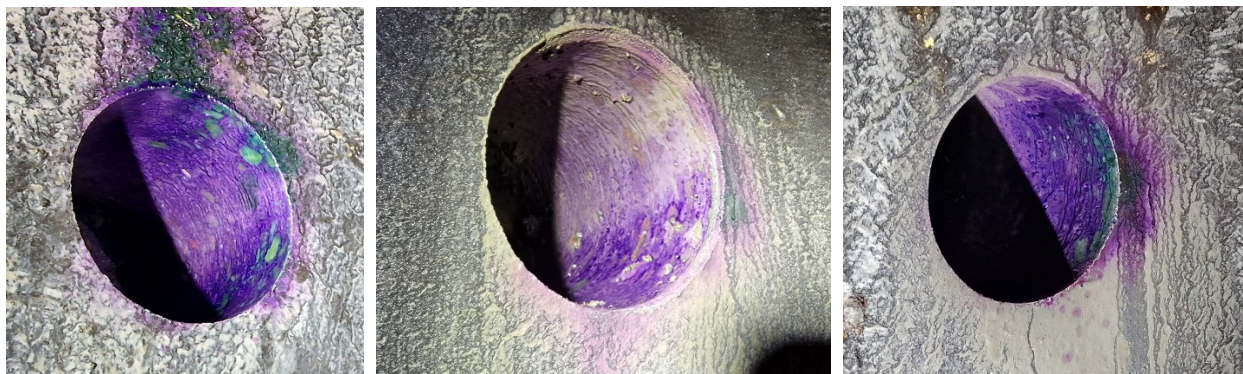
- Wynik pH > 12 w betonie konstrukcji oznacza, że otulina właściwie chroni przed korozją pręty zbrojeniowe.

Fot. 101-103. Badanie RAINBOW TEST kolejno w otworach 1, 2, 3

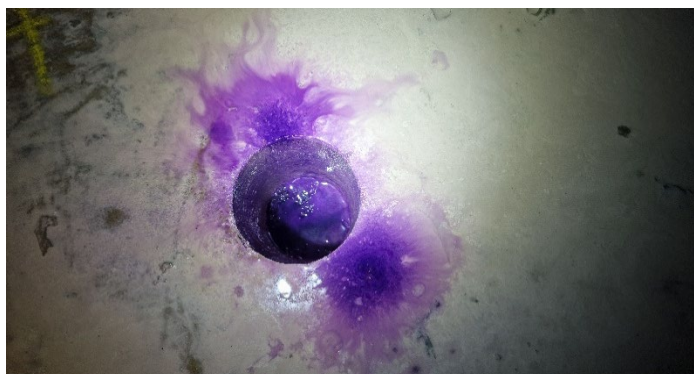
Fot. 104. Badanie RAINBOW TEST w otworze nr 4

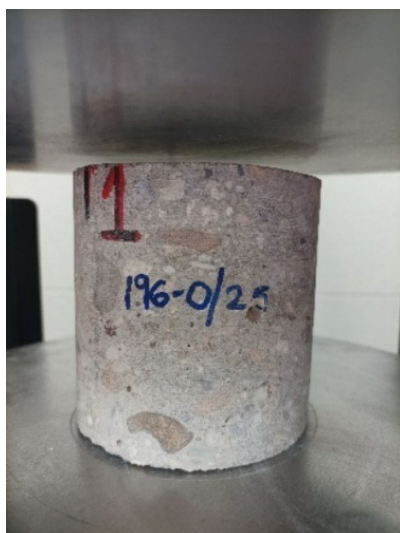
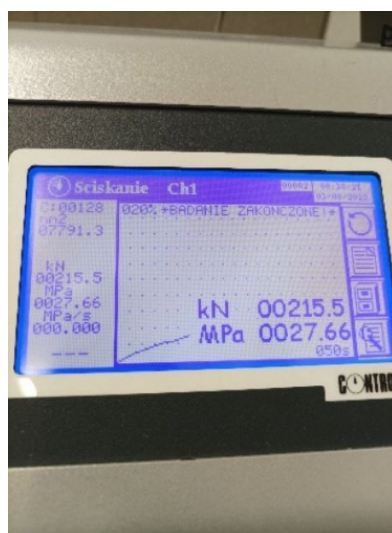
- Beton w konstrukcji ścian należy kwalifikować na poziomie klasy C25/30 (odpowiednik starej klasy B30) co dla konstrukcji prefabrykowanej z lat 80-tych jest wynikiem poprawnym,
- Beton w konstrukcji dna należy kwalifikować na poziomie klasy C20/25 (odpowiednik starej klasy B25) co jest dla konstrukcji monolitycznej z lat 80-tych wynikiem bardzo dobrym,
- Beton w konstrukcji płyt stopowych należy kwalifikować na poziomie klasy C20/25 (odpowiednik starej klasy B25) co dla konstrukcji prefabrykowanej z lat 80-tych jest wynikiem poprawnym,

Fot. 105-107. Próbkki 1 i 5 w maszynie wytrzymałościowej

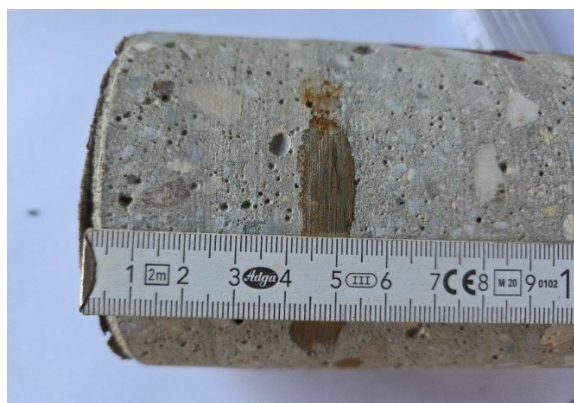
W pobranych próbkach natrafiono na zbrojenie bez oznak korozji, w otulinie ok. 35-50mm

Fot. 109. Stan pręta zbrojeniowego w próbce nr 2

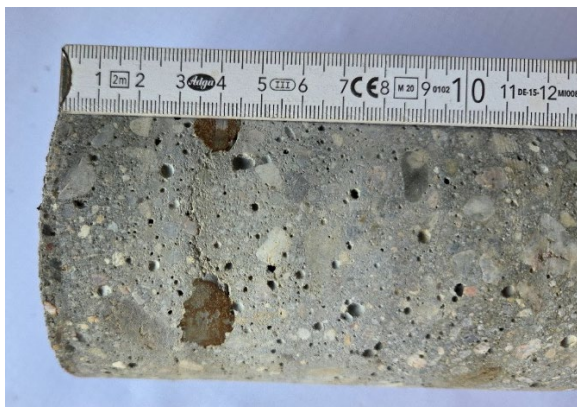
Fot. 110. Stan pręta zbrojeniowego w próbce nr 3

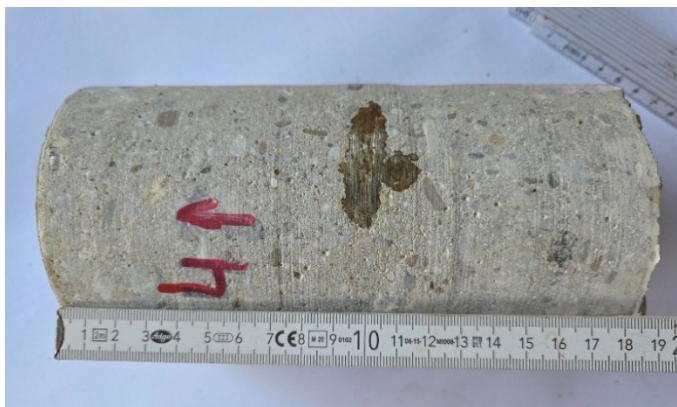
Fot. 111. Stan pręta zbrojeniowego w próbce nr 4

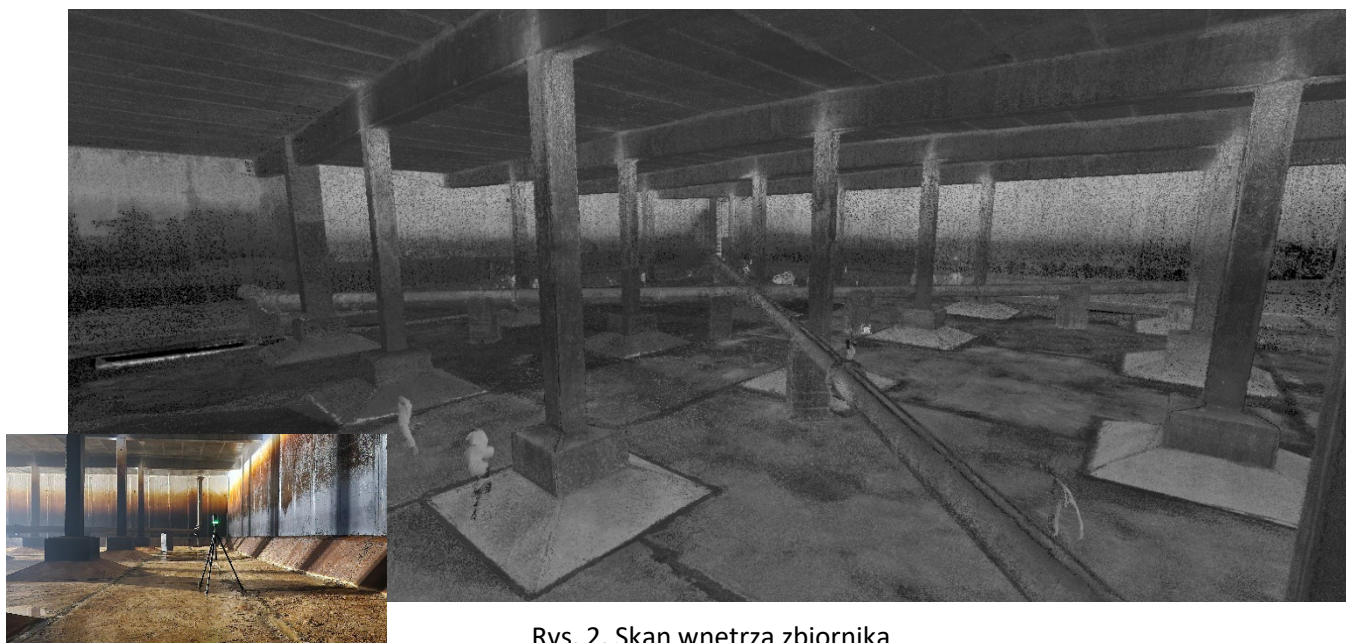
Rys. 2. Skan wnętrza zbiornika

Obiekt zeskanowano w technologii chmury punktów 3D uzyskując model cyfrowy konstrukcji.

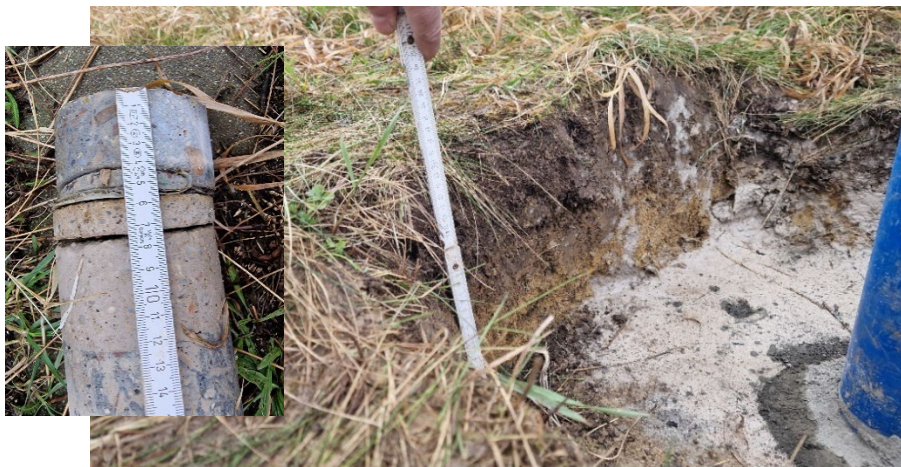
Fot. 112. Odkrywka stropu – naziom 30 cm

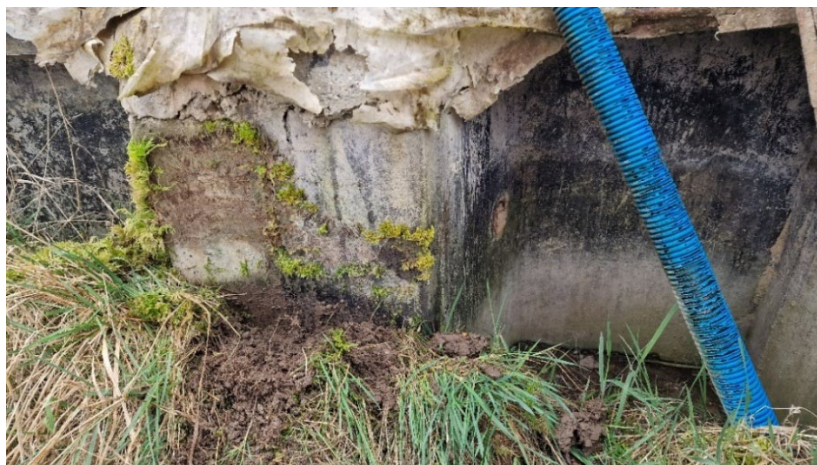
Fot. 113. Widok łączenia płyt ściennych strona zewnętrzna  
Szerokość żeber usztywniających 17cm, szczelina pomiędzy płytami 4-5cm

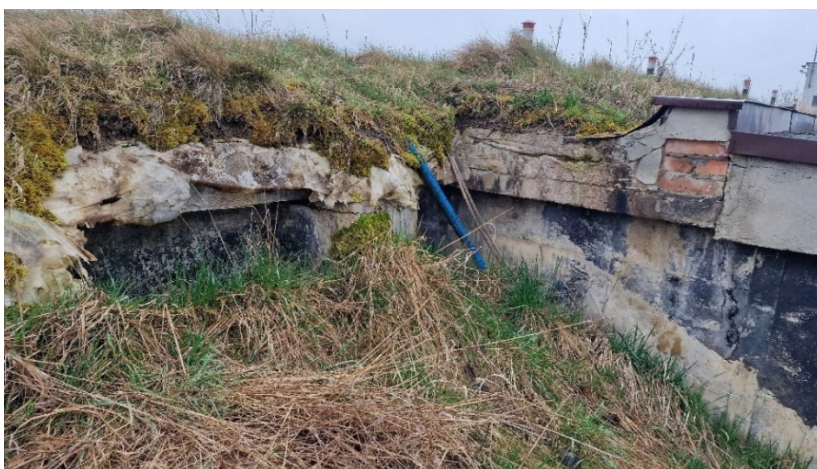
Fot. 114. Odslonięte fragmenty ścian na skutek osunięcia się obsypki
