ETAP / BRANŻA:  
ARCHITEKTURA - KONSERWACJA

NAZWA PROJEKTU  
**PROGRAM PRAC KONSERWATORSKICH  
DO WNĘTRZA WILLI**

ADRES / DZIAŁKA  
**ul. Marszałkowska 18  
66-530 Drezdenko  
działka 762/2 obręb 0001  
gmina Drezdenko, powiat strzelecko-drezdenecki  
województwo lubuskie  
księga wieczysta OPS GW1K/00017089/7**

**KONSERWACJA ZABYTKÓW**

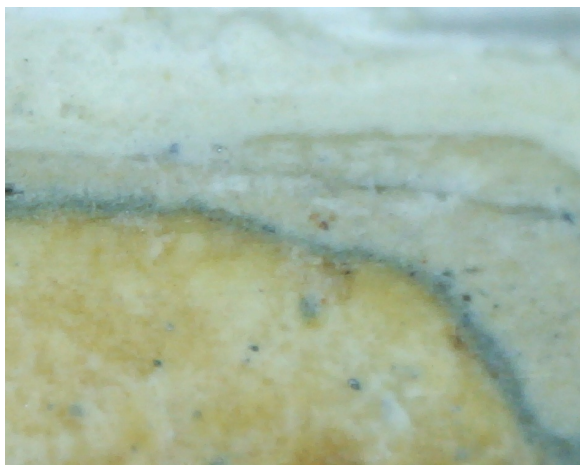
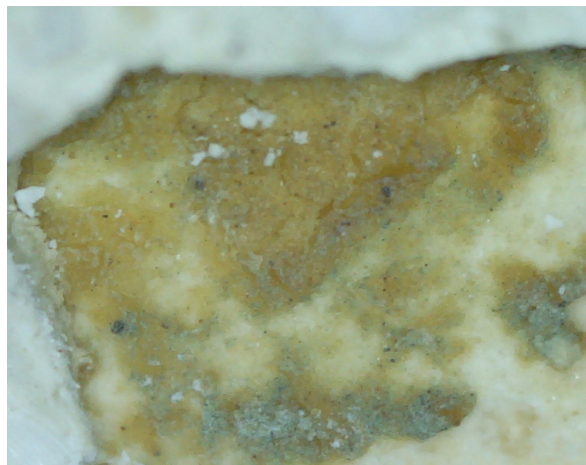
**Próbka nr 4.** pomieszczenie 1.5. sztukateria.

Na gipsie widoczna żółtawa warstwa zabezpieczająca, wnikająca w głąb podłoża, na niej ciemnoszara warstwa (kurz?) oraz kolejne warstwy pobiał.

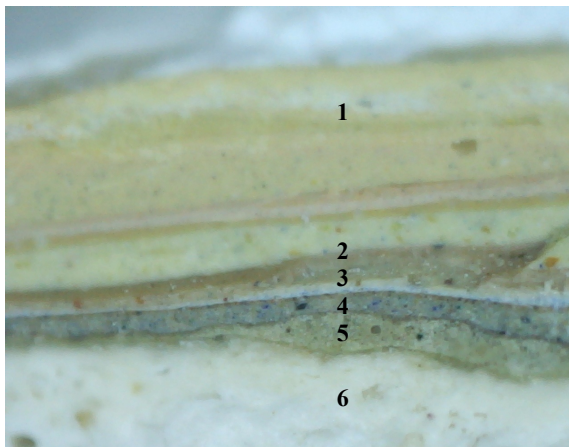
**Próbka nr 6.** klatka schodowa główna, gzyms K1

1. rozmyte warstwy wierzchnie
2. biel z odcieniem zielonkawym
3. jasnoszara / brązowa
4. szara
5. oliwkowa
6. tynk z pobiałą

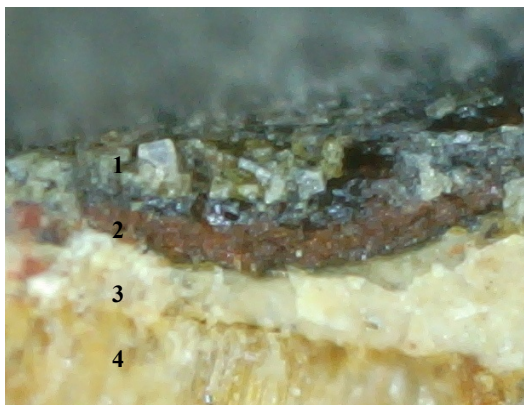
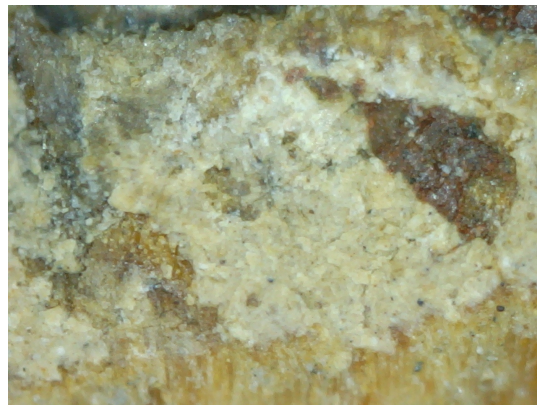
**Próbka nr 6a.** Klatka schodowa główna, element drewniany K1

1. ciemny brąz
2. warstwa czerwono-brązowa
3. biel o ciepłym odcieniu, z cząstkami czerni (widoczna na zdjęciu powierzchni próbki)
4. drewno z warstwą kleju (pokostu?)

W warstwie 3 wykryto biel ołowiową, spoiwo olejne.

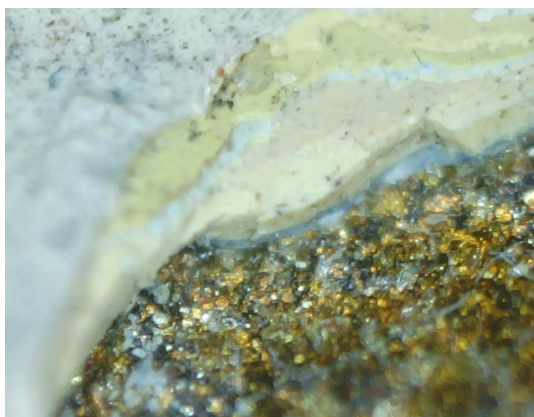
Fot A – na metalu widoczne cząstki złocenia na grubym ciemnobrązowym podkładzie (mikstion), na czerwieni oraz kolejne warstwy olejne: biel z odcieniem błękitnym, jasna beżowa, biele i jasne żółcienie.

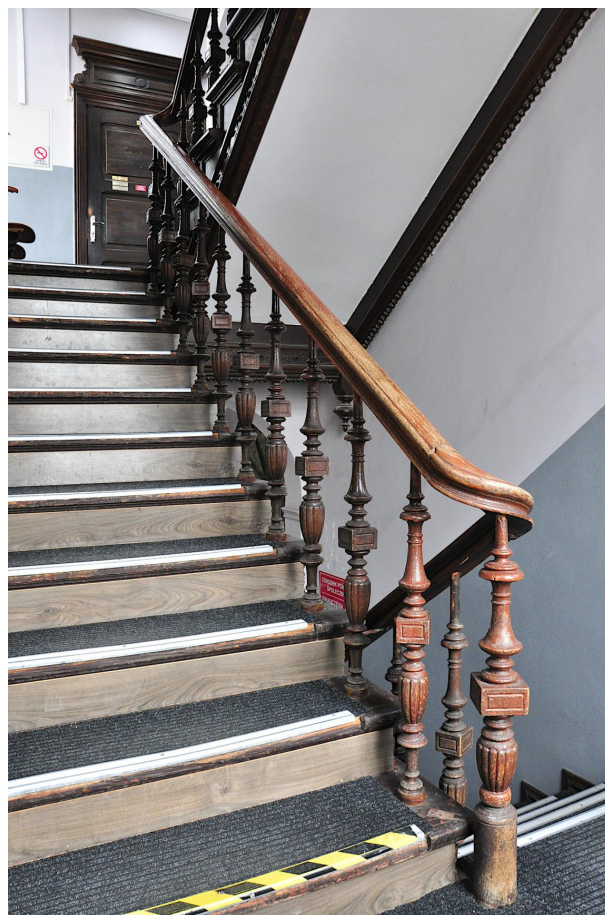
Schody i balustrada: Schody drewniane w stanie dobrym, wielokrotnie przemaalowywane. Widoczne ślady eksploatacyjne. W balustradzie ubytki tralek. Częściowo zachowana pierwotna warstwa malarska.

8. Klatka schodowa K1, zabytkowe schody. Balustrada.

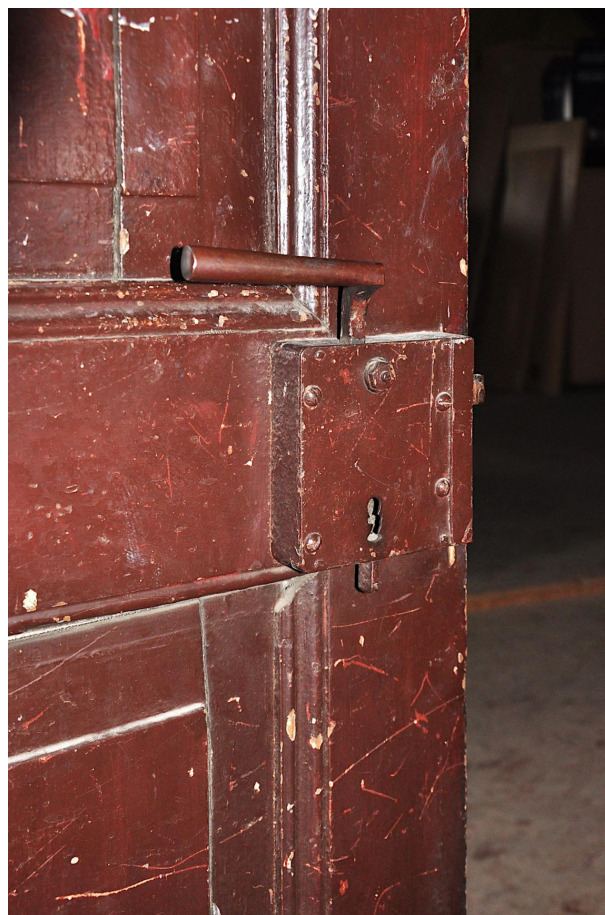
14. Klatka schodowa K1, oryginalne drzwi prowadzące na strych. Zabytkowy zamek skrzynkowy.

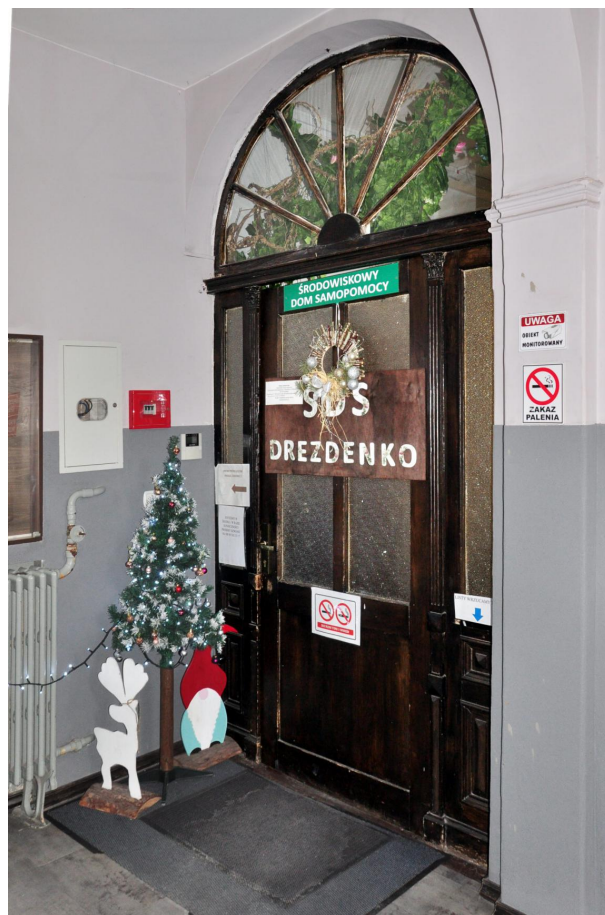
15. Klatka schodowa K1. Zachowane częściowo drzwi na parterze.

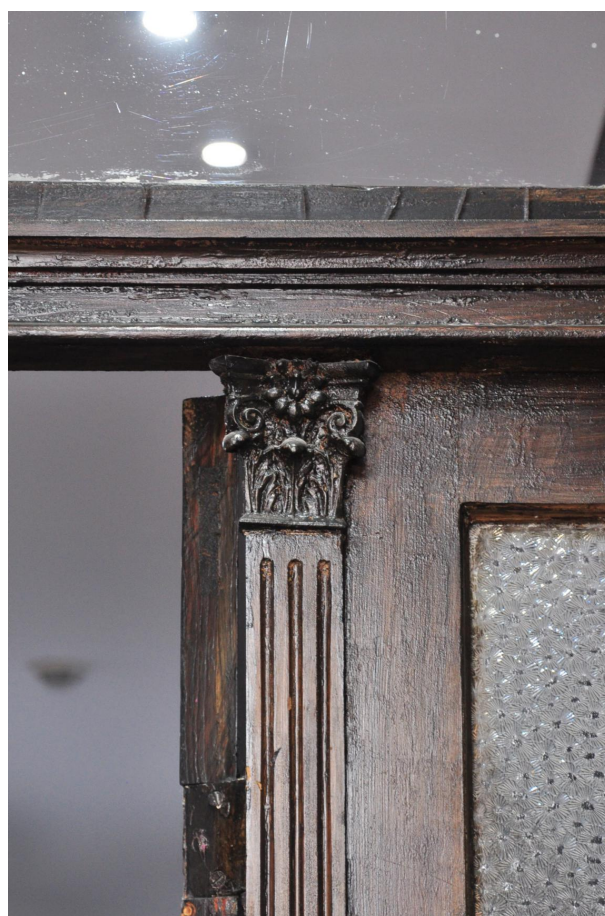
18. Klatka schodowa K1. Zachowane częściowo drzwi na piętrze.

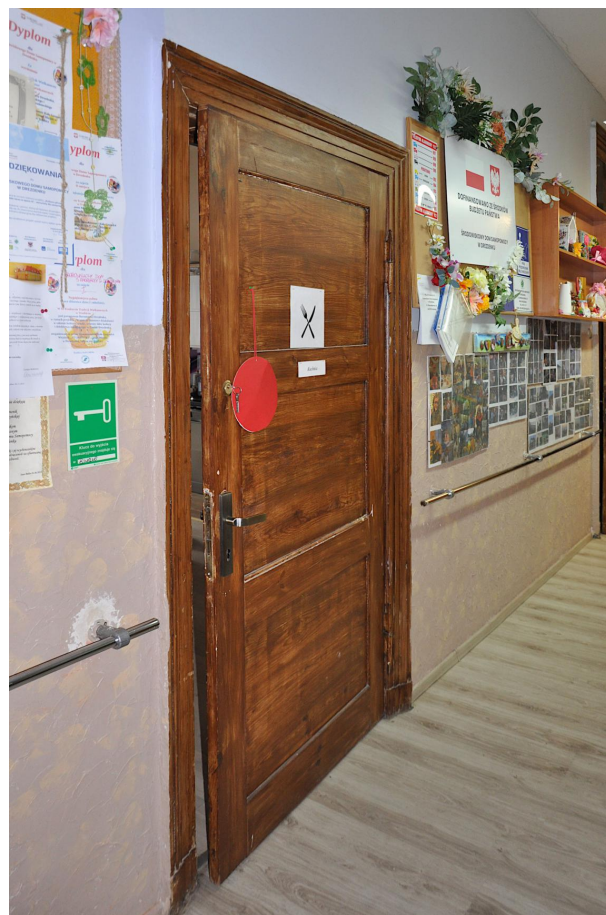
21. Parter, korytarz K2. Drzwi z zachowanymi oryginalnymi zawiasami.

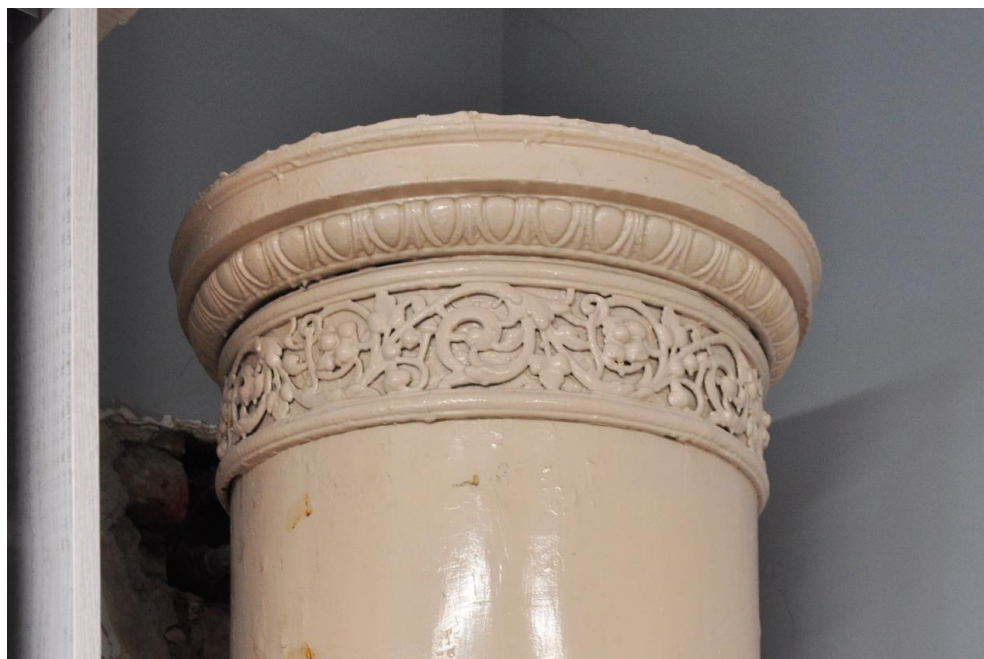
Grzejniki: Zachowane historyczne grzejniki rurowe z dekoracyjnymi obudowami żeliwnymi. Elementy wielokrotnie przemaalowywane, z zachowanymi śladami złączenia. Stan zróżnicowany: od egzemplarzy kompletny (najlepiej zachowany w całym obiekcie w pomieszczeniu 0/3) do niekompletnych (braki detali dekoracyjnych). W pomieszczeniu 0/1 stwierdzono zaawansowaną korozję elementów metalowych, w tym perforacje.

26. Parter, pomieszczenie nr 0/5. Oryginalny grzejnik, część górna.

2. Miejsca skorodowane oczyścić z produktów korozji oraz zabezpieczyć farbą antykorozyjną o właściwościach odpowiadających tradycyjnej minii.
3. Drobne ubytki uzupełnić materiałami odpowiednimi technologicznie, dobranymi do charakteru i funkcji elementu.

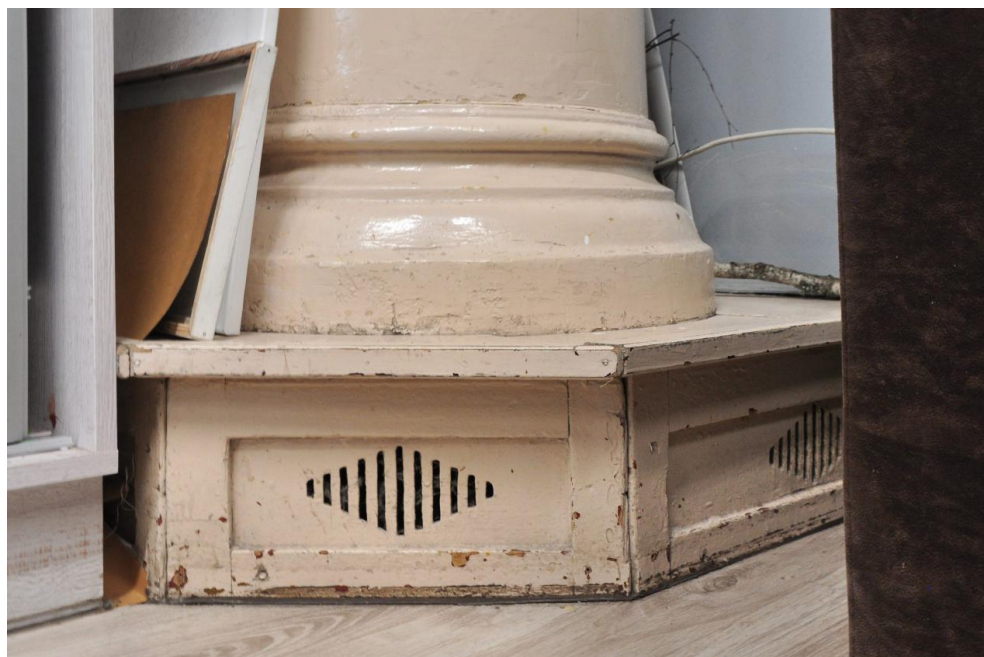
27. Parter, pomieszczenie nr 0/5. Oryginalny grzejnik, część dolna.

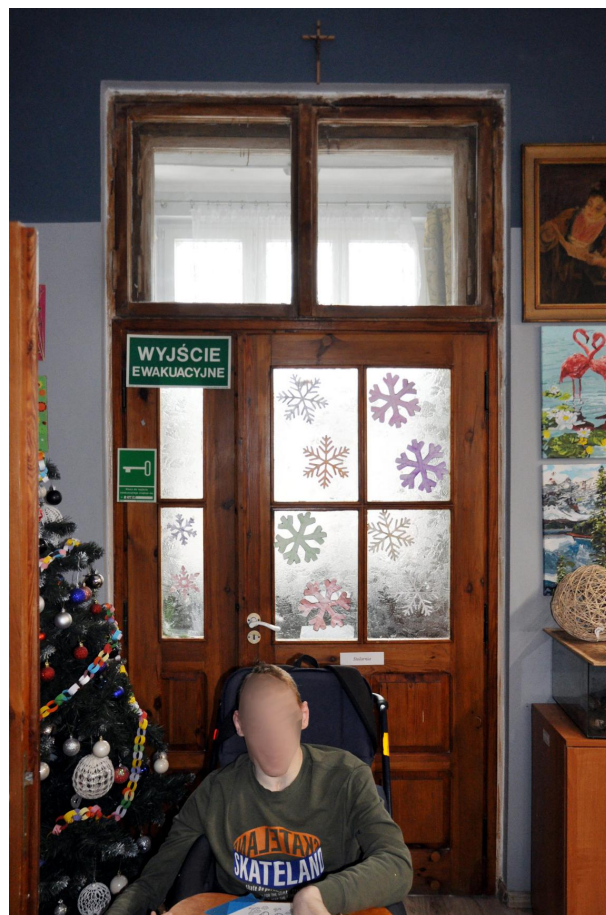
29. Parter 0/5, Zachowało się jedynie nadświetlę od strony zewnętrznej.

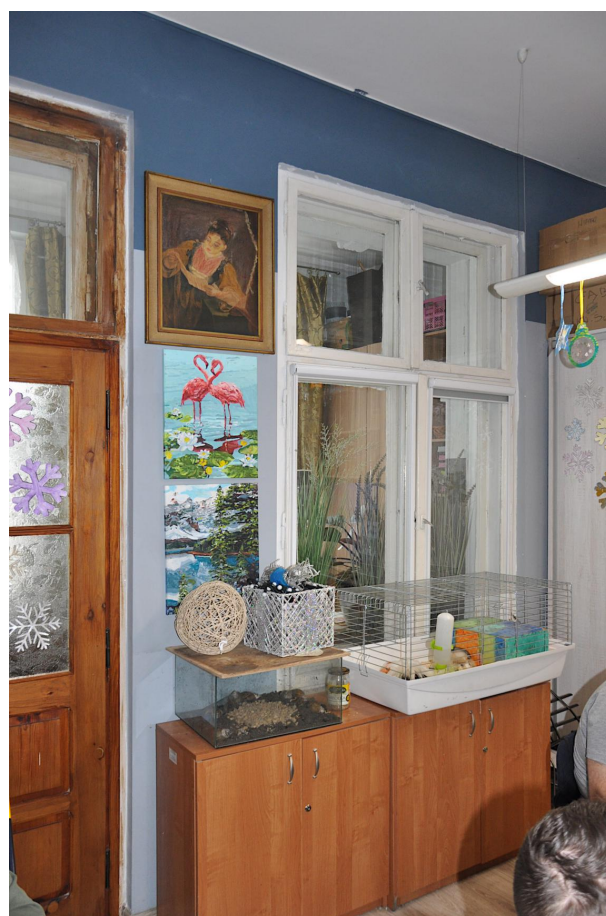
30. Parte 0/5r. Oryginalne okno.

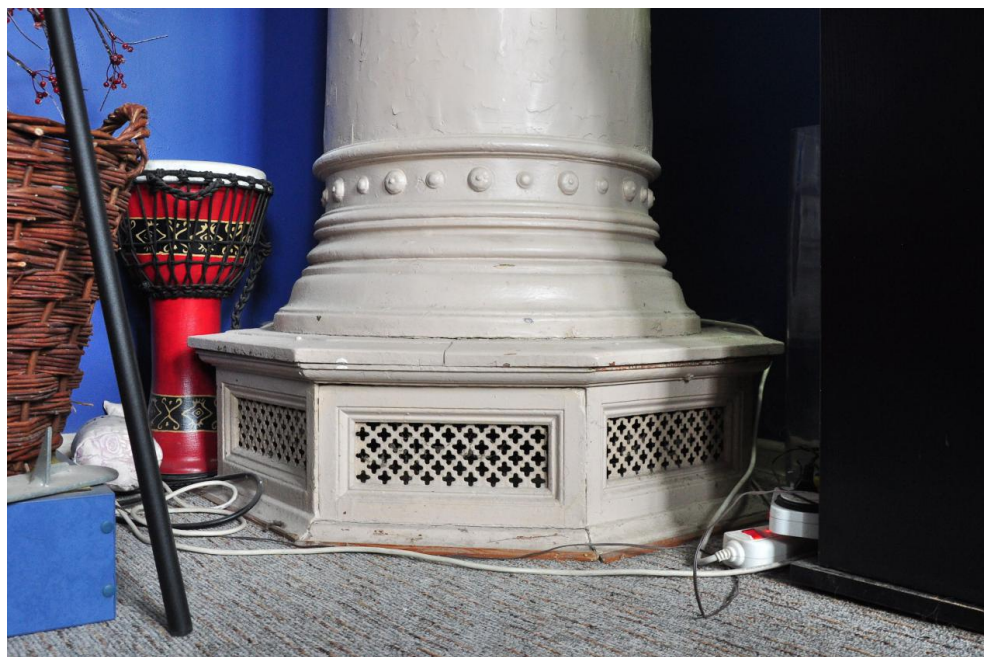
33. Parter, pomieszczenie nr 0/3. Oryginalny grzejnik, podstawa.

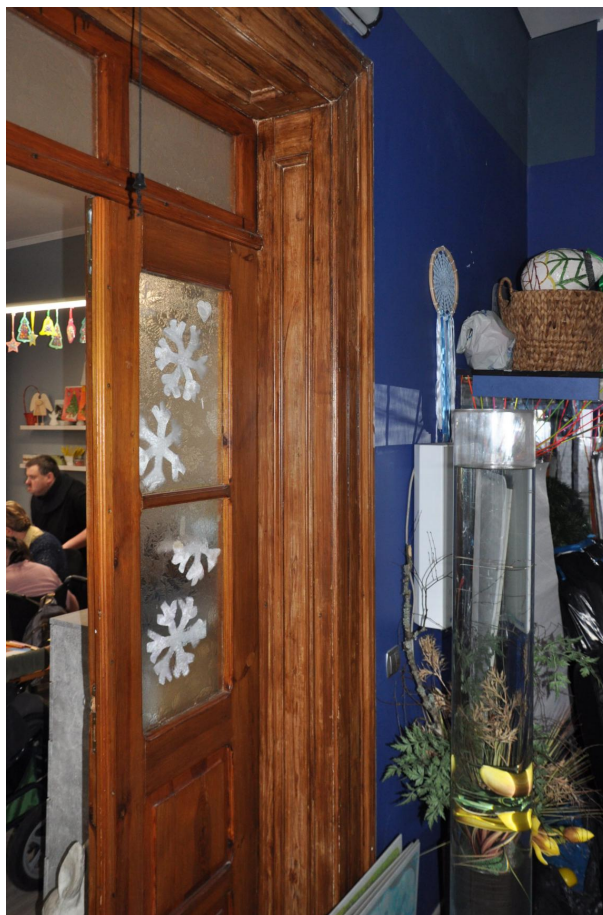
34. Parter. Drzwi pomiędzy pomieszczeniami 0/3 a 0/5. Oryginalna futryna.

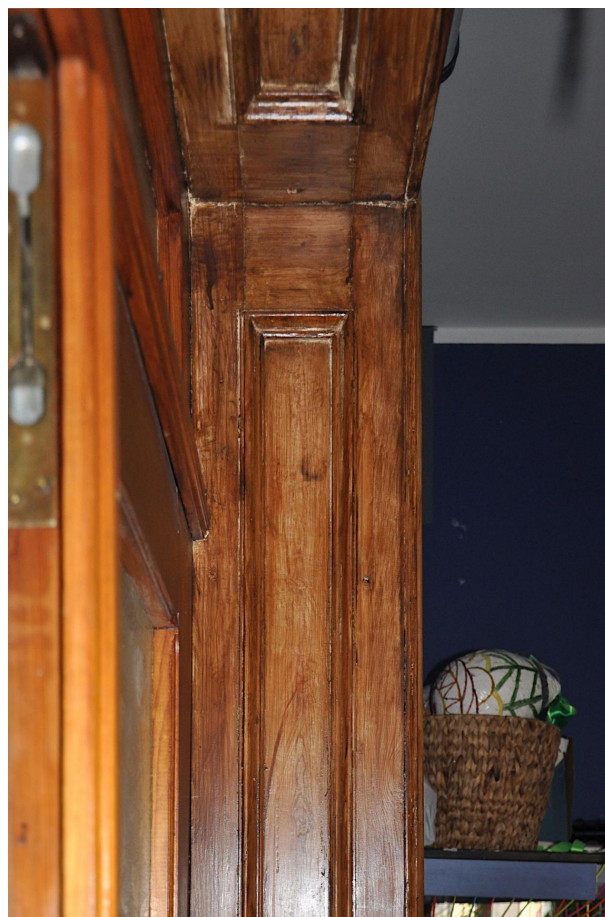
35. Parter. Drzwi pomiędzy pomieszczeniami 0/3 a 0/5. Oryginalna futryna.

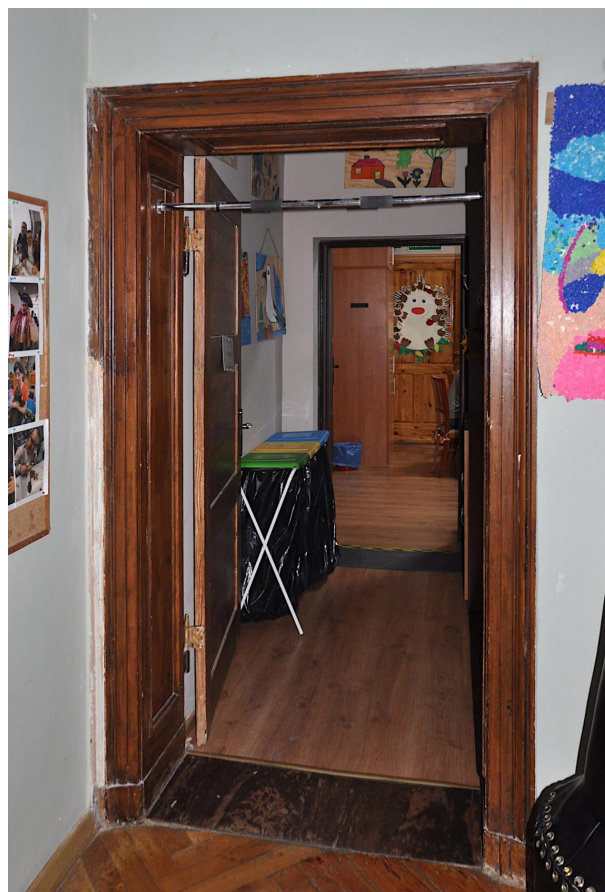
37. Parter, pomieszczenie nr 0/6. Oryginalne drzwi prowadzące do pomieszczeń w oficynie.

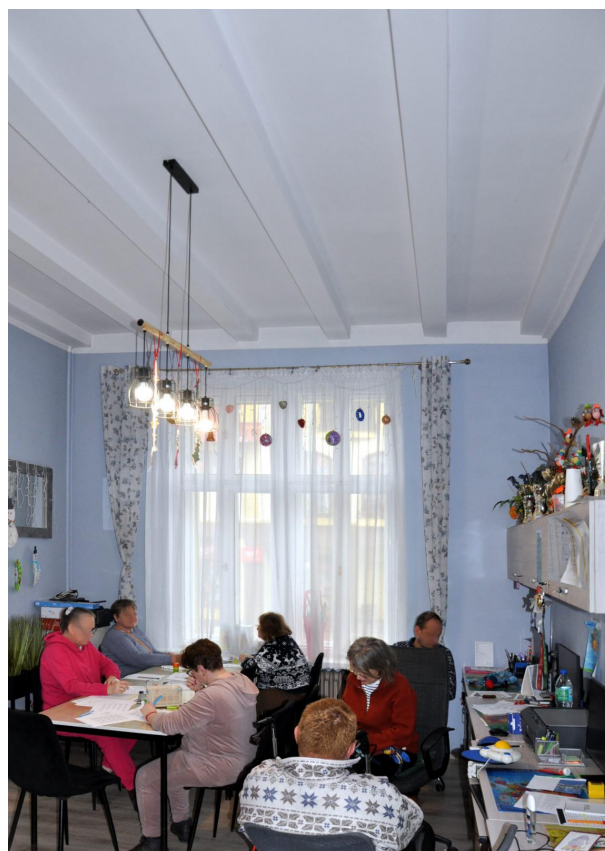
38. Parter, pomieszczenie nr 0/1. Strop belkowy jest prawdopodobnie wynikiem zdjęcia w okresie powojennym podsufitki. W analogicznym pomieszczeniu u góry zachowały się sztukaterie.

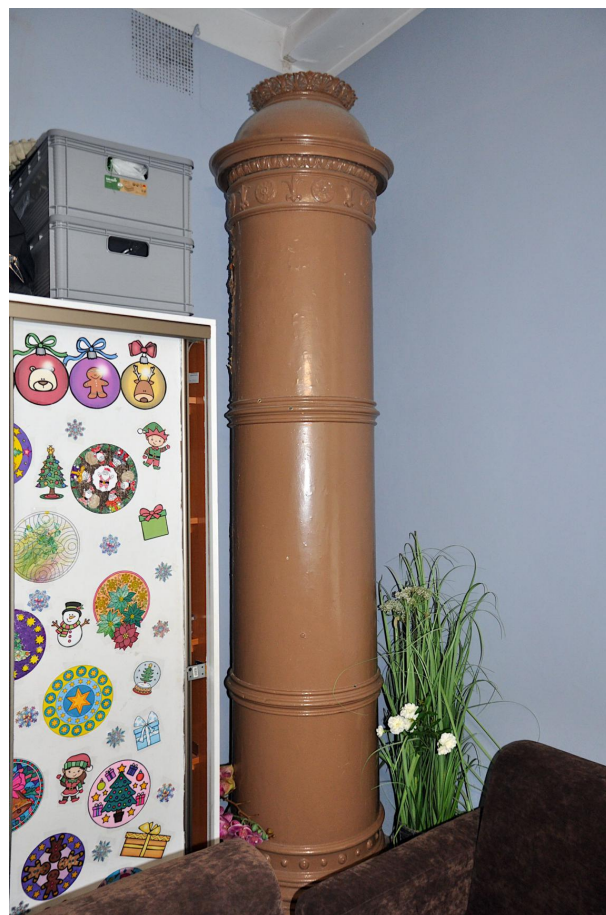
39. Parter. Pomieszczenie nr 0/1. Oryginalny grzejnik. W ścianie, nad grzejnikiem zachowała się oryginalna kratka wentylacyjna.

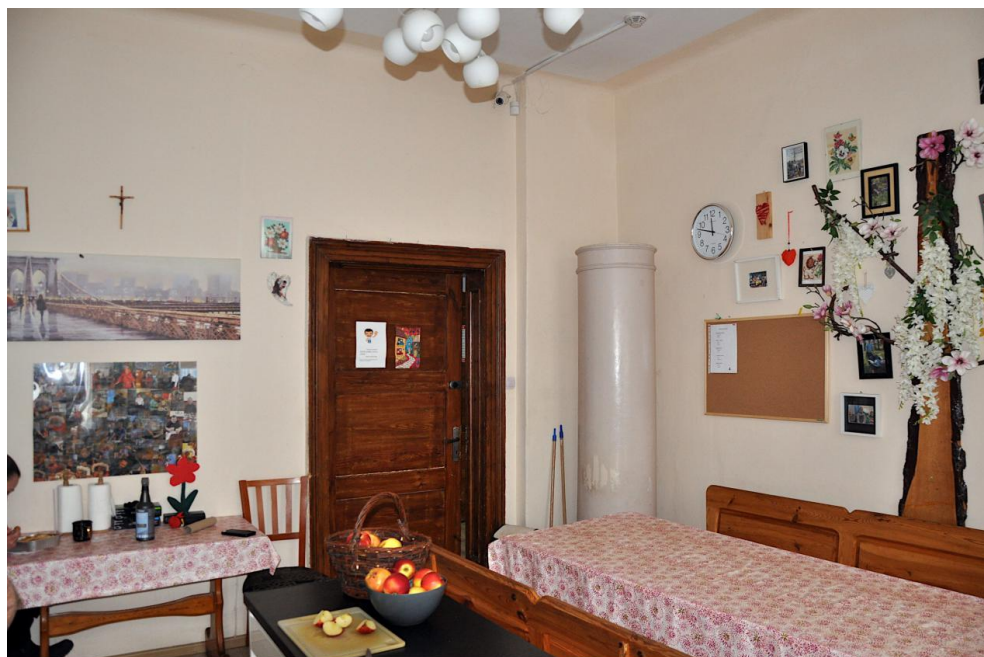
41. Parter, pomieszczenie nr 0/12. Oryginalny grzejnik.

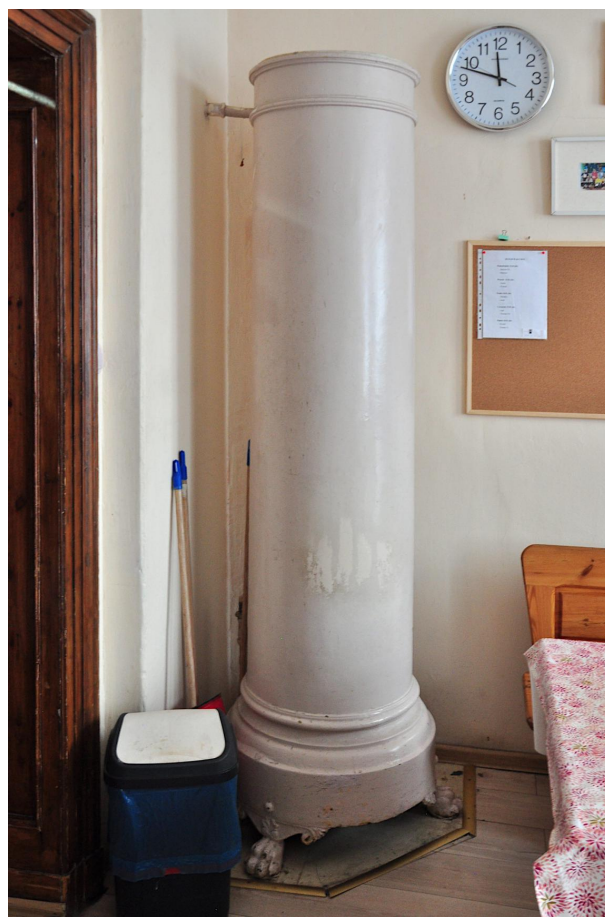
42. Parter. Parter, pomieszczenie nr 0/12. Oryginalny grzejnik.

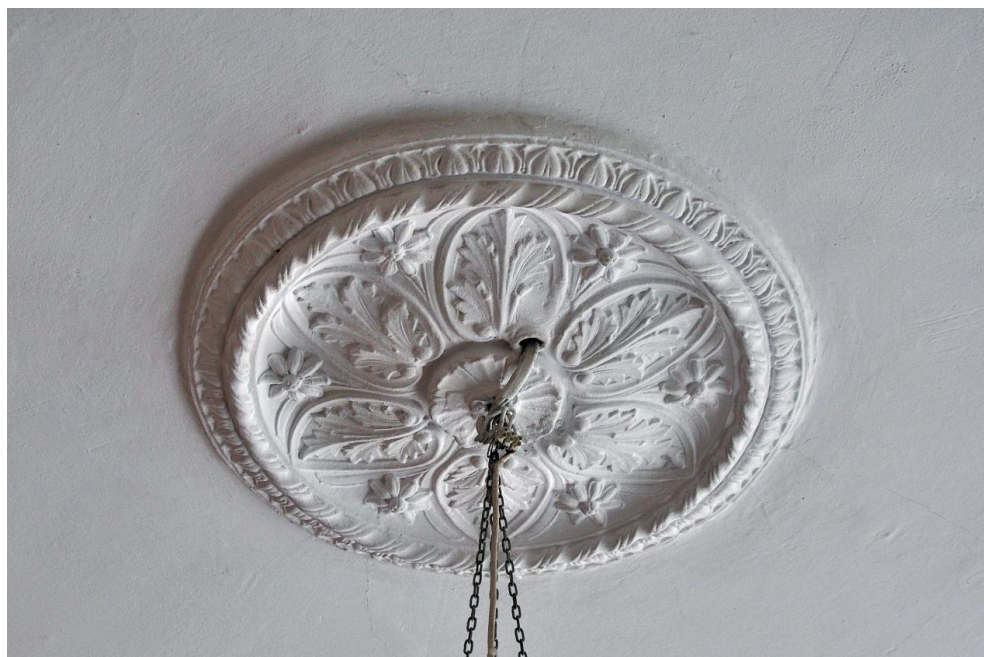
43. Parter. Parter, pomieszczenie nr 0/12. Oryginalna rozeta.

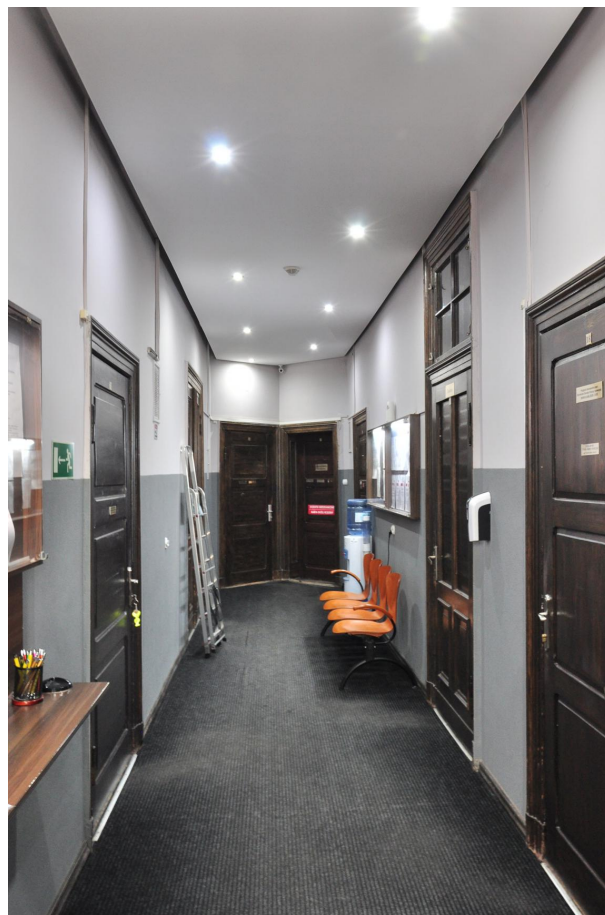
44. Piętro, korytarz 1/K2. Zachowały się stolarki drzwiowe oraz **listwa przypodłogowa**.

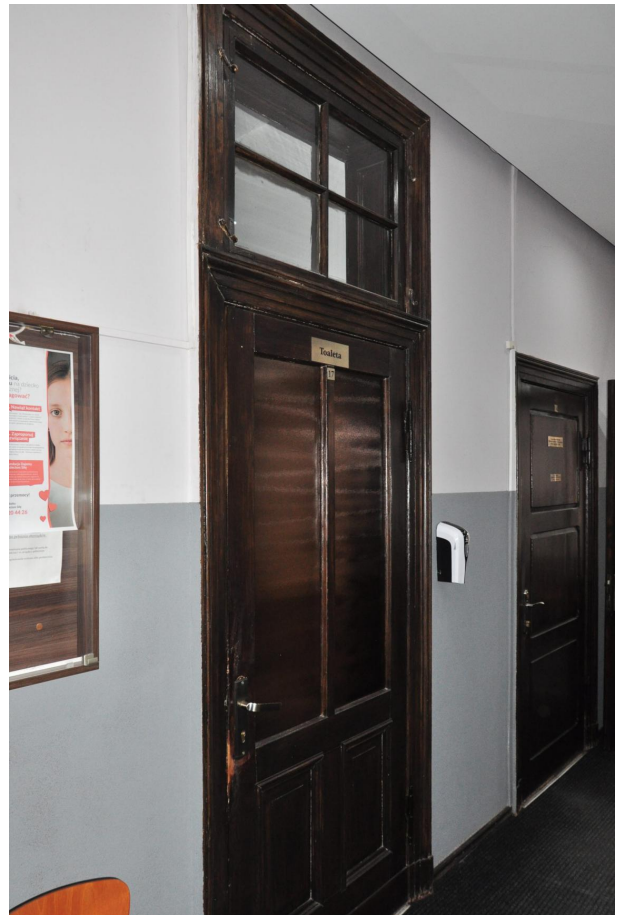
45. Piętro, korytarz 1/K2. Oryginalna stolarka drzwiowa z zachowanymi zawiasami.

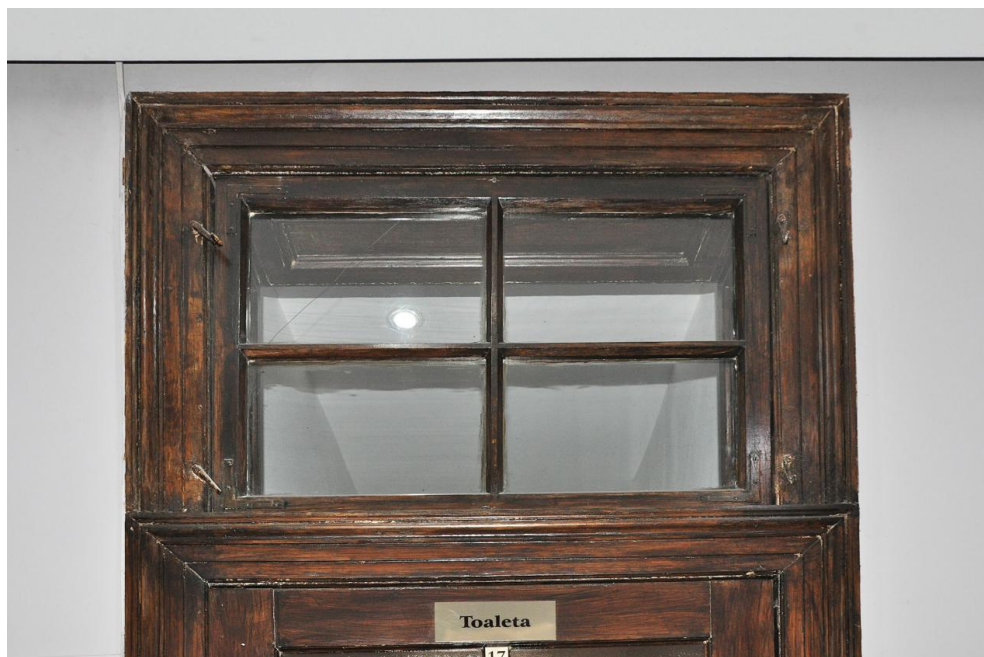
47. Piętro, korytarz 1/K2. Oryginalna stolarka drzwiowa z zachowanymi haczykami.

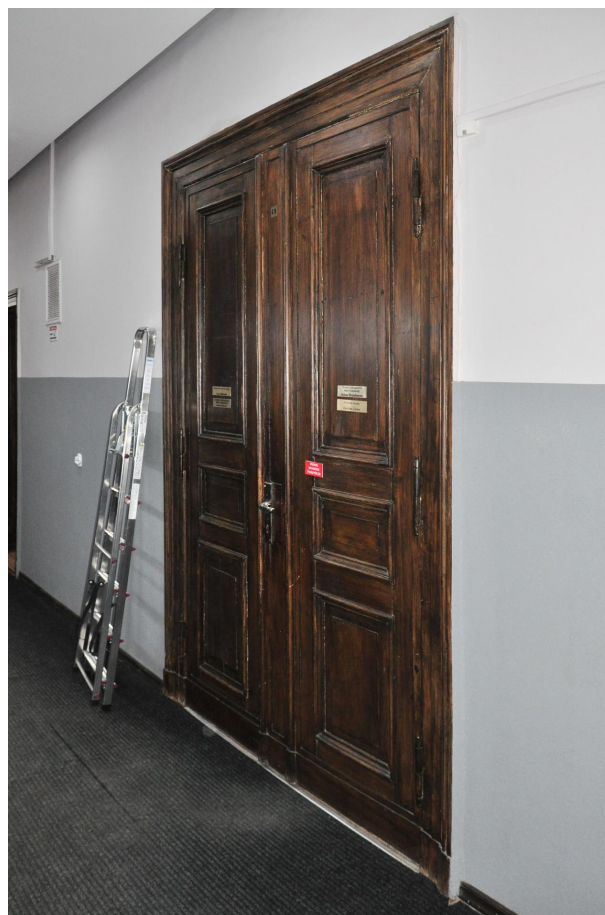
49. Piętro, korytarz 1/K2, oryginalna stolarka drzwiowa do pomieszczenia nr 1.

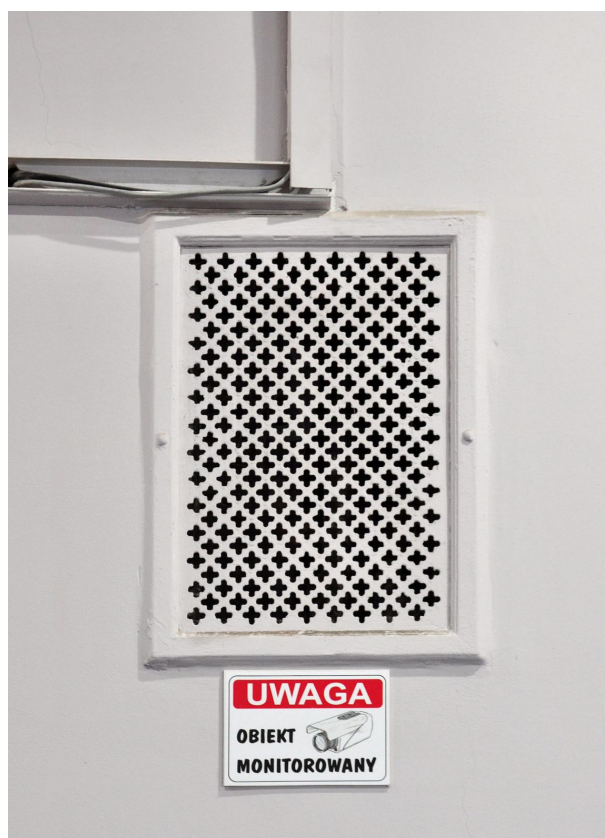
50. Piętro, korytarz 1/K2. Przykład Oryginalnej kratki wentylacyjnej. Tego elementy zachowały się w innych miejscach w budynku.

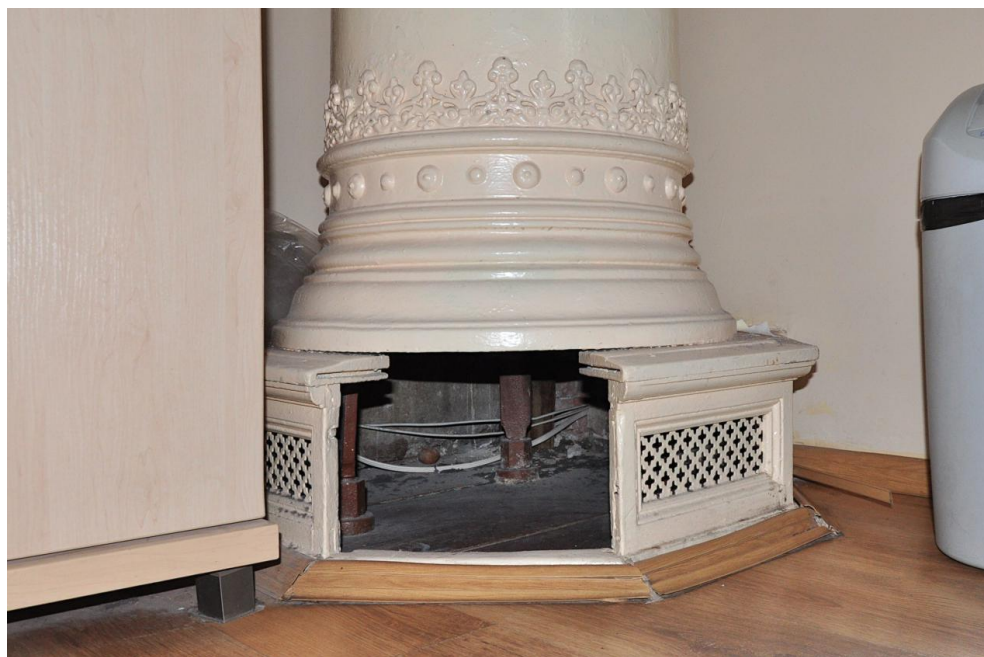
57. Piętro, pomieszczenie nr 1/5. Oryginalny grzejnik.

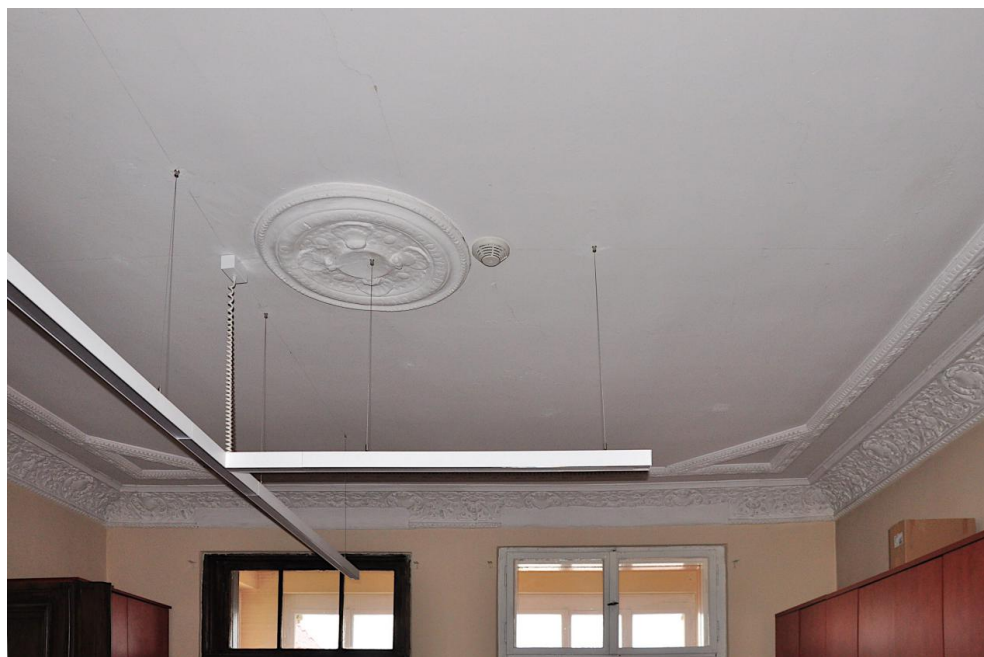
Dekoracja stiukowa zachowana jest w złym stanie. Występują drobne ubytki materiału, rysy, pęknięcia oraz liczne warstwy przemalowań, które zacierają kształt bryły. Zauważa się nieliczne, nieudolne naprawy wykonane zaprawą gipsową oraz braki w elementach sztukateryjnych.

59. Piętro, pomieszczenie nr 1/5, oryginalne sztukaterie.

5. Uzupełnić ubytki modyfikowanymi zaprawami gipsowymi; skład dobrać po wykonaniu prób (zaprawy nie powinny mieć wyższych parametrów własności mechanicznych niż otoczenie uzupełnień oraz zbliżoną strukturę i kolor). Mniejsze elementy uzupełnić „z ręki”, większe elementy z formy kauczukowej (wykonanej z oryginału).

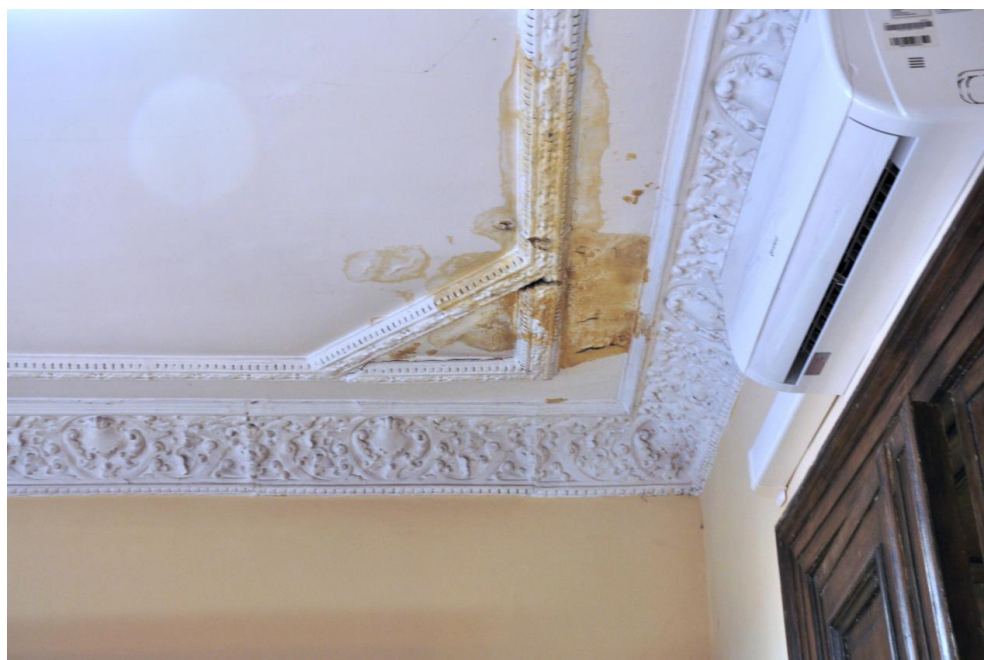
60. Piętro, pomieszczenie nr 1/5. Oryginalne sztukaterie, fragment.

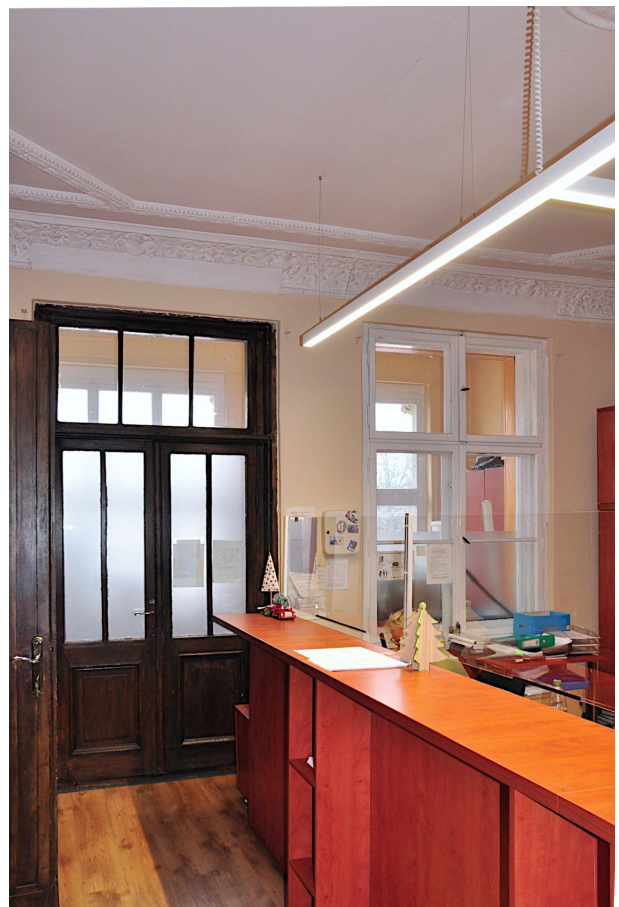
62. Piętro, pomieszczenie nr 1/5, oryginalne drzwi i okno

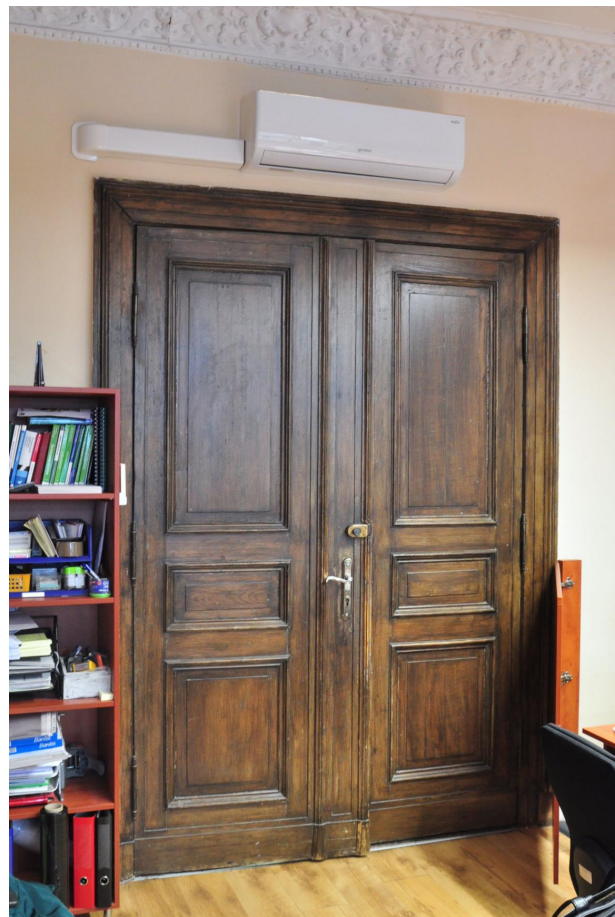
63. Piętro, pomieszczenie nr 1/5. Oryginalne drzwi do pomieszczenia nr 3.

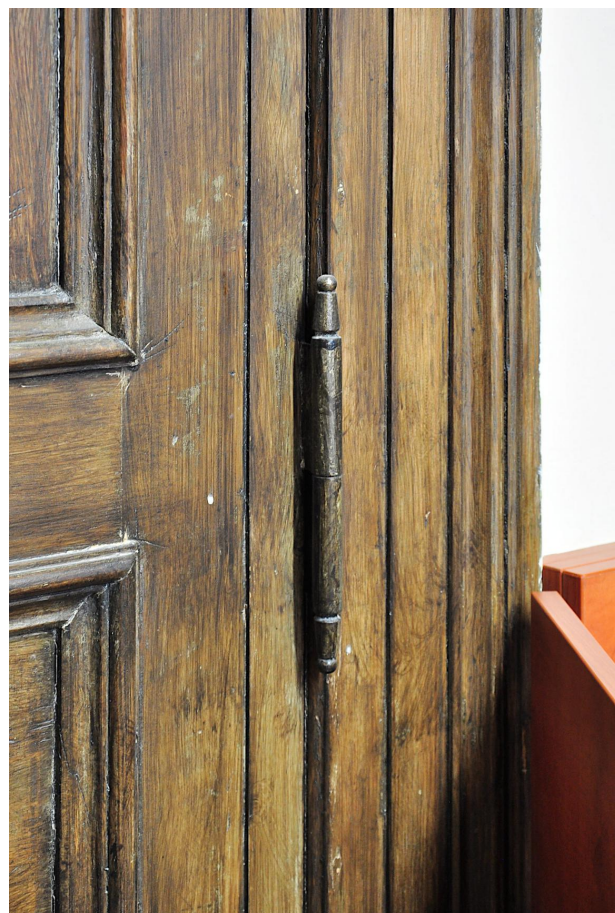
64. Piętro, pomieszczenie nr 1/5. Drzwi do pomieszczenia nr 3, oryginalny zawias.

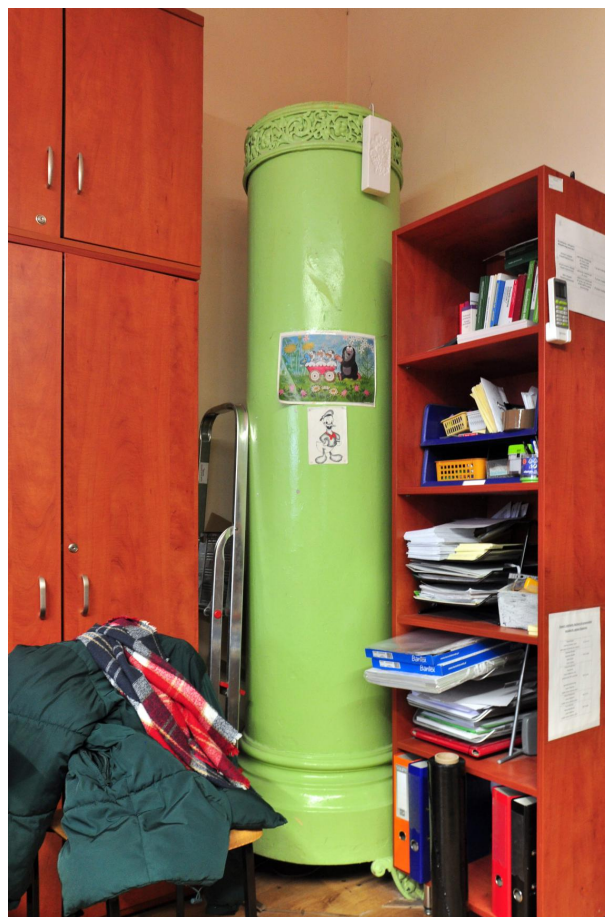
65. Piętro, pomieszczenie nr 1/5. Oryginalny grzejnik..

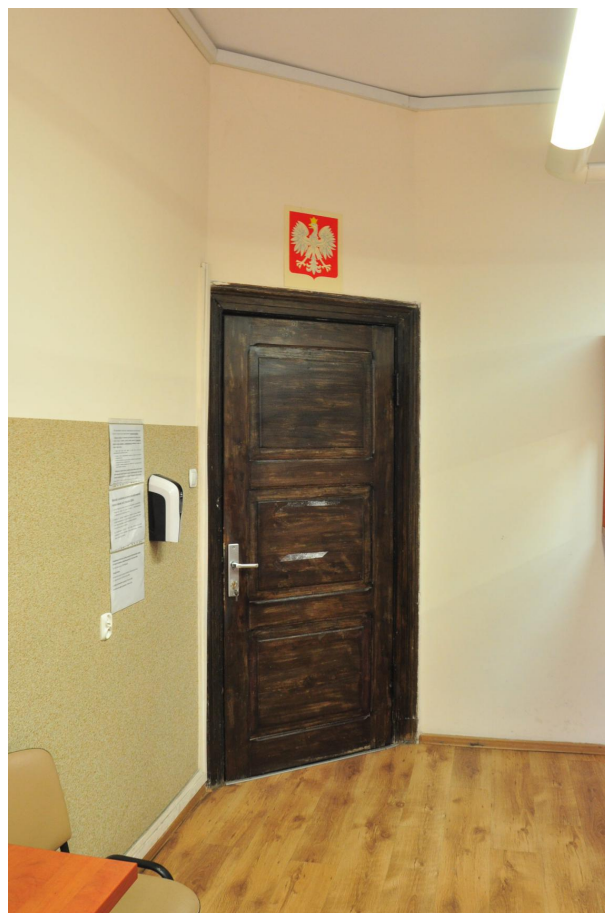
66. Piętro nr 1/6. Oryginalna stolarka drzwiowa.

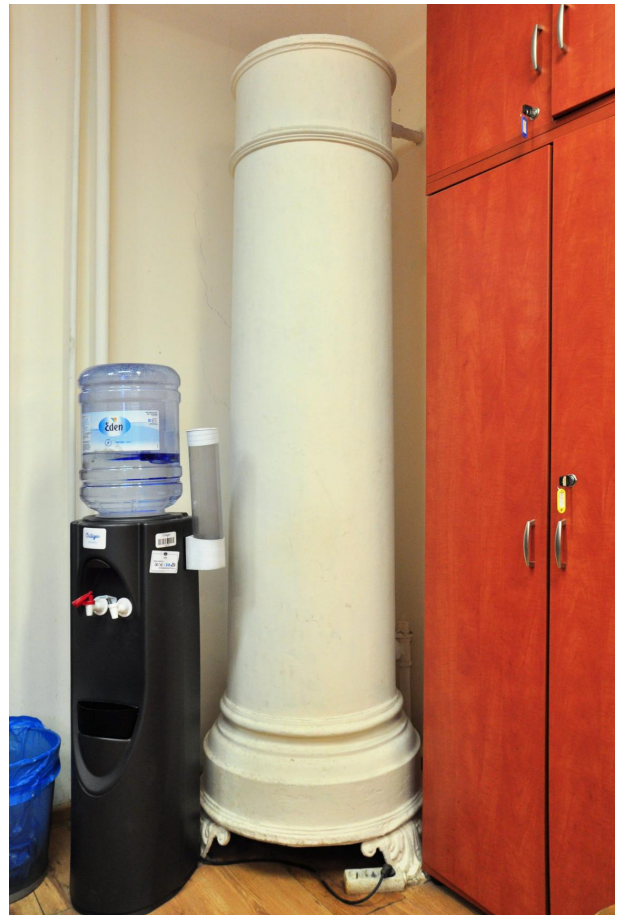
67. Piętro, pomieszczenie nr 1/6. Oryginalny grzejnik.

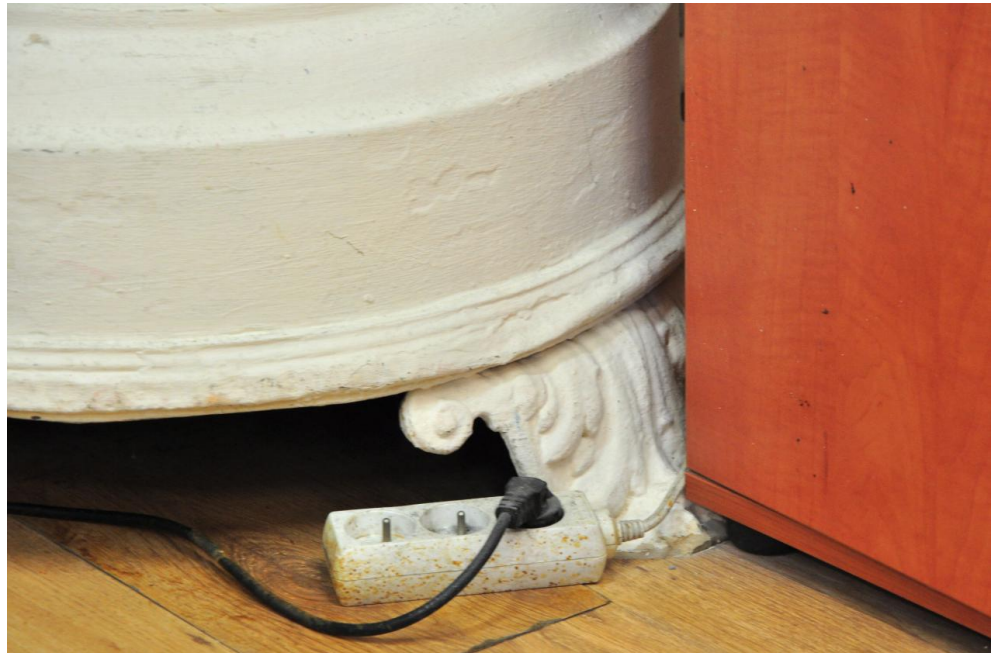
68. Piętro, pomieszczenie nr 1/6. Oryginalny grzejnik.

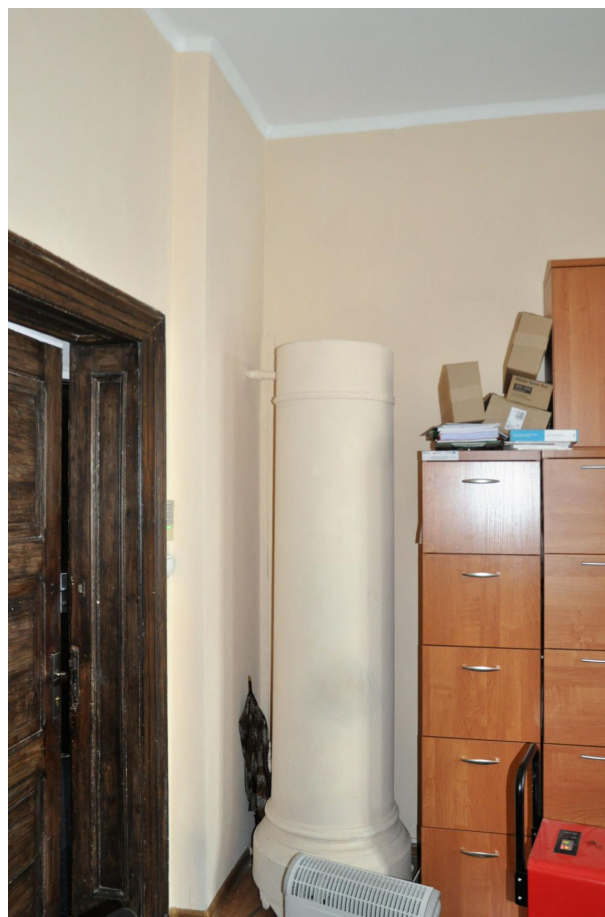
69. Piętro, pomieszczenie nr 1/9. Oryginalny grzejnik.

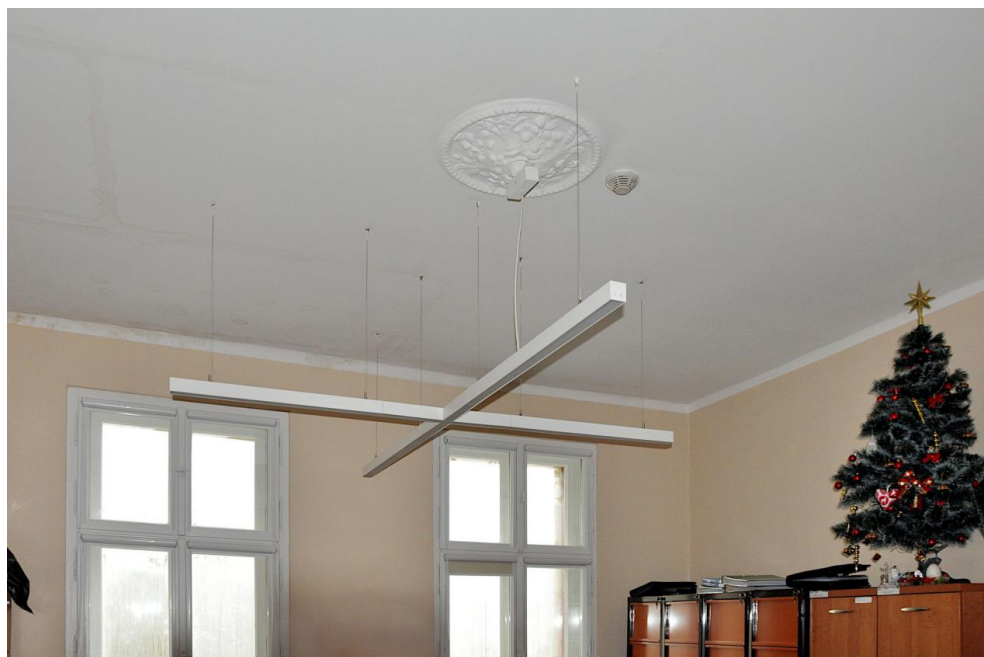
70. Piętro, pomieszczenie nr 1/9. Z dawnego wystroju sztukatorskiego zachowała się rozeta.
