ETAP / BRANŻA:  
ARCHITEKTURA - KONSERWACJA

NAZWA PROJEKTU  
**PROGRAM PRAC KONSERWATORSKICH  
DO WNĘTRZA WILLI**

ADRES / DZIAŁKA  
**ul. Marszałkowska 18  
66-530 Drezdenko  
działka 762/2 obręb 0001  
gmina Drezdenko, powiat strzelecko-drezdenecki  
województwo lubuskie  
księga wieczysta OPS GW1K/00017089/7**

**KONSERWACJA ZABYTKÓW**

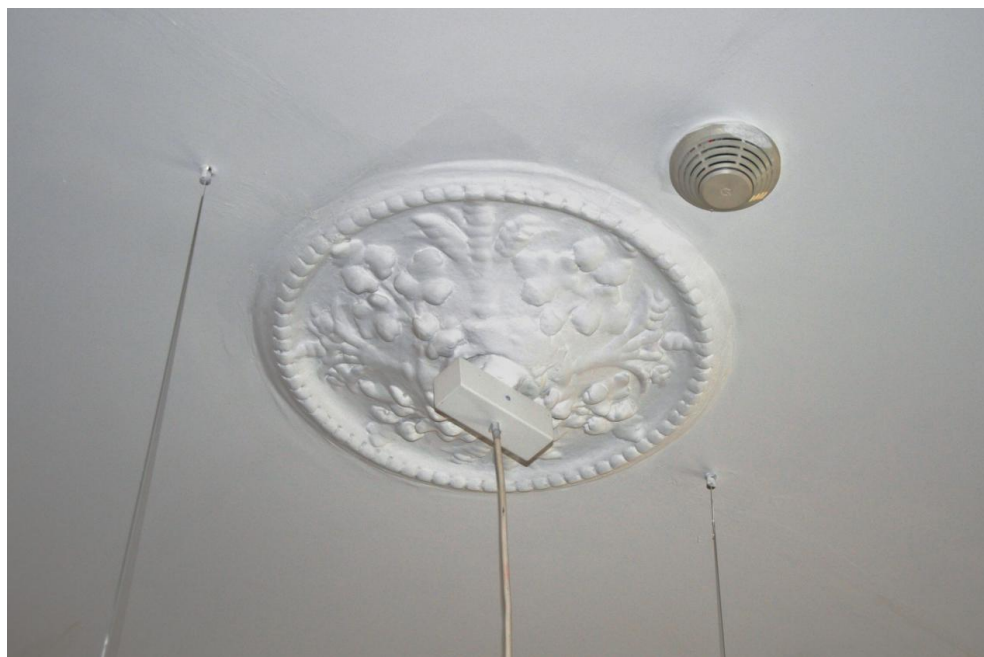
71. Piętro, pomieszczenie nr 1/9. Z dawnego wystroju sztukatorskiego zachowała się rozeta.

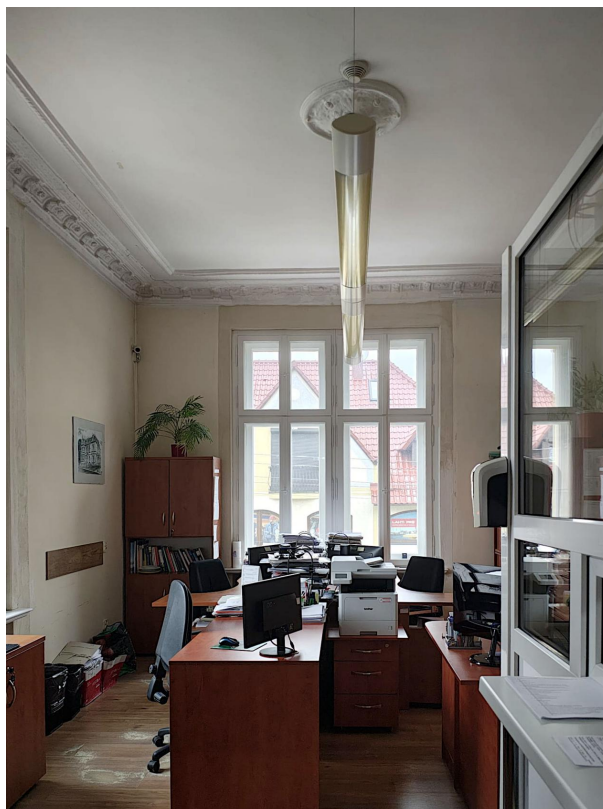
72. Piętro, pomieszczenie nr 1/1. Zachowały się sztukaterie oraz grzejnik żeliwny.

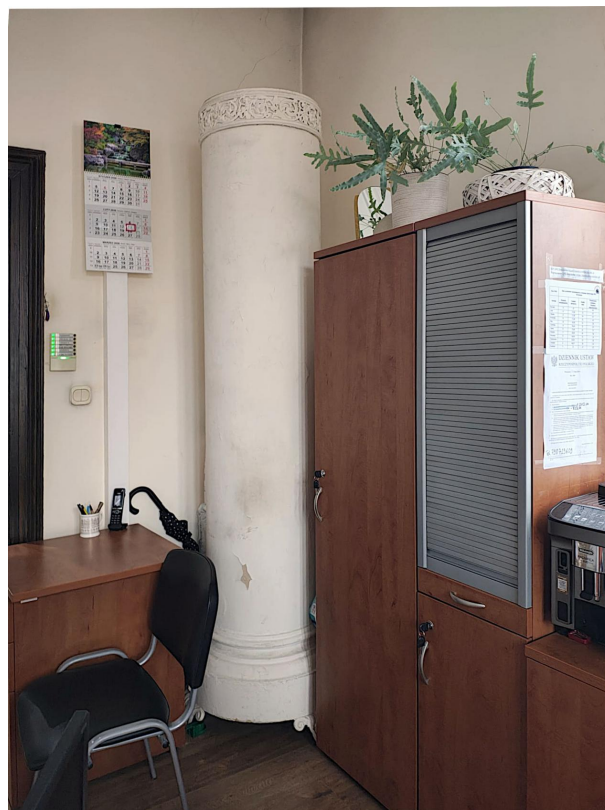
73. Piętro, pomieszczenie nr 1/1. Oryginalny grzejnik żeliwny.

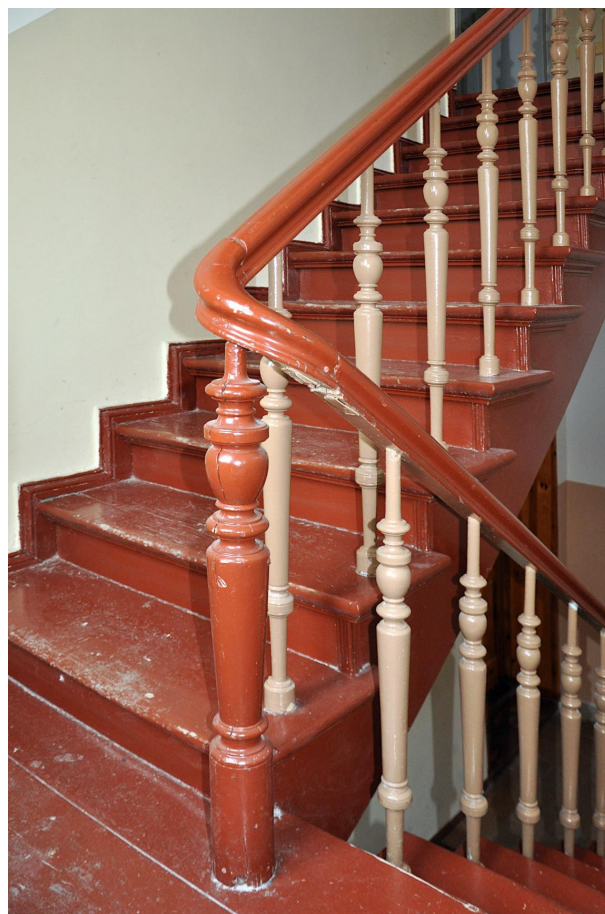
74. Oficyna K3, oryginalne schody.

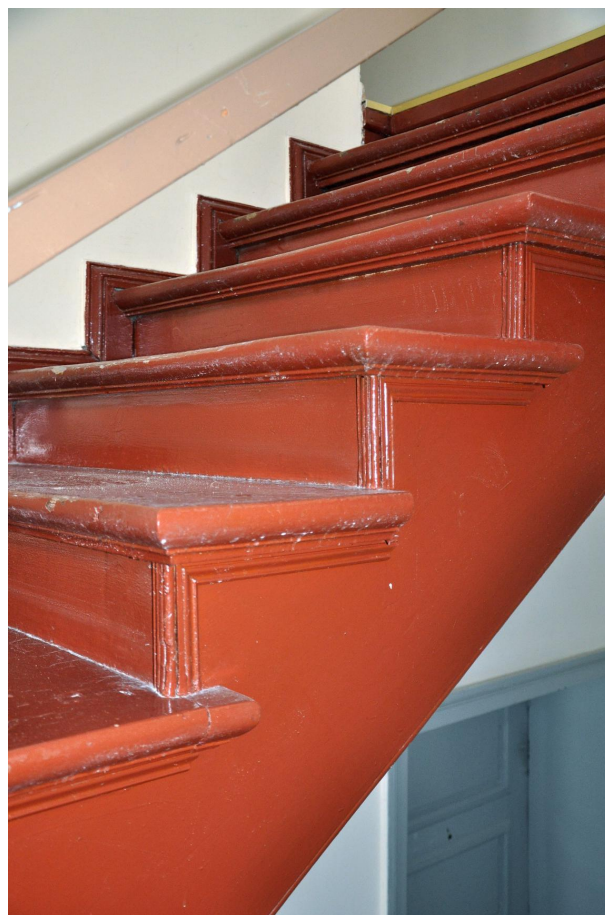
76. Oficyna K3, oryginalne schody.

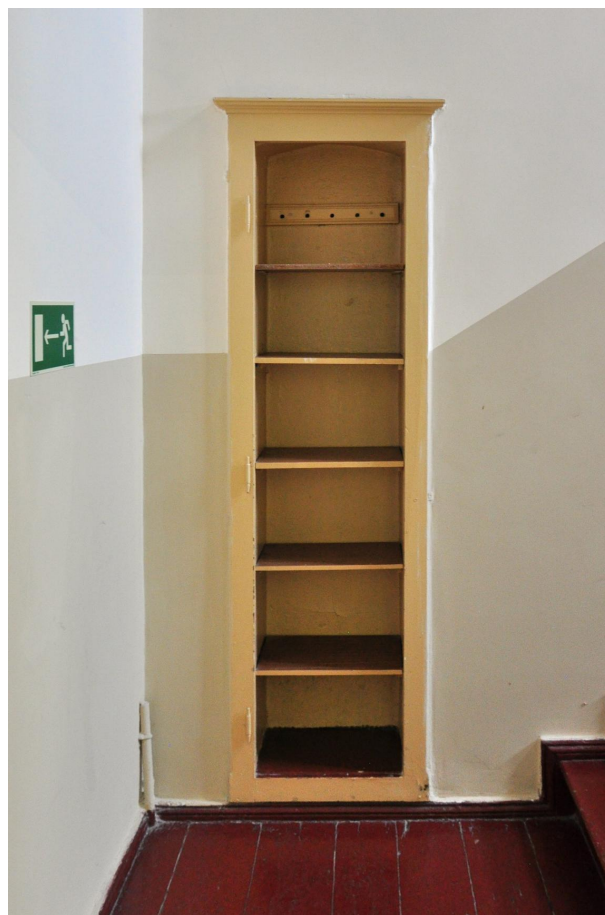
77. Oficyna K3, schody. Zachowała się szafka ścienna.

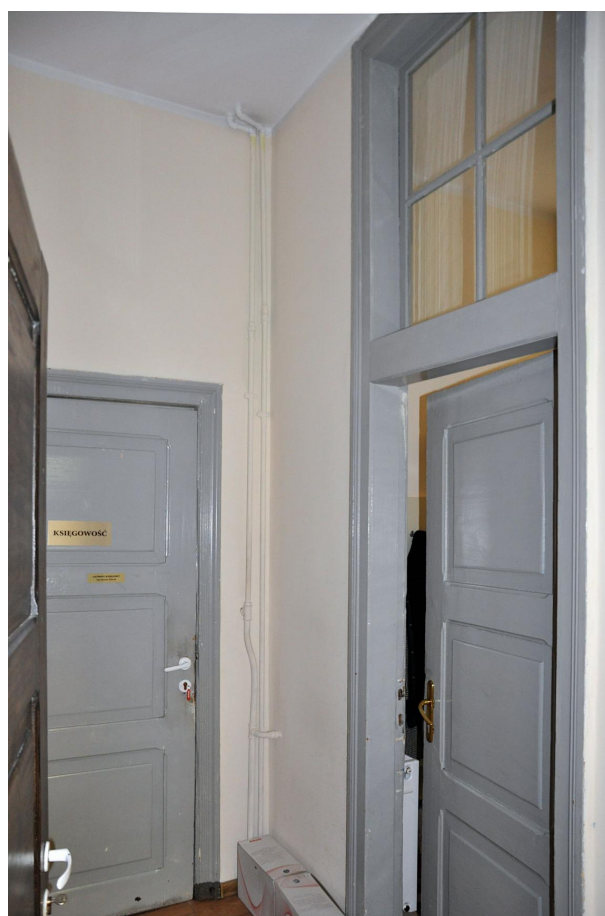
78. Oficyna. Oryginalne stolarki drzwiowe.

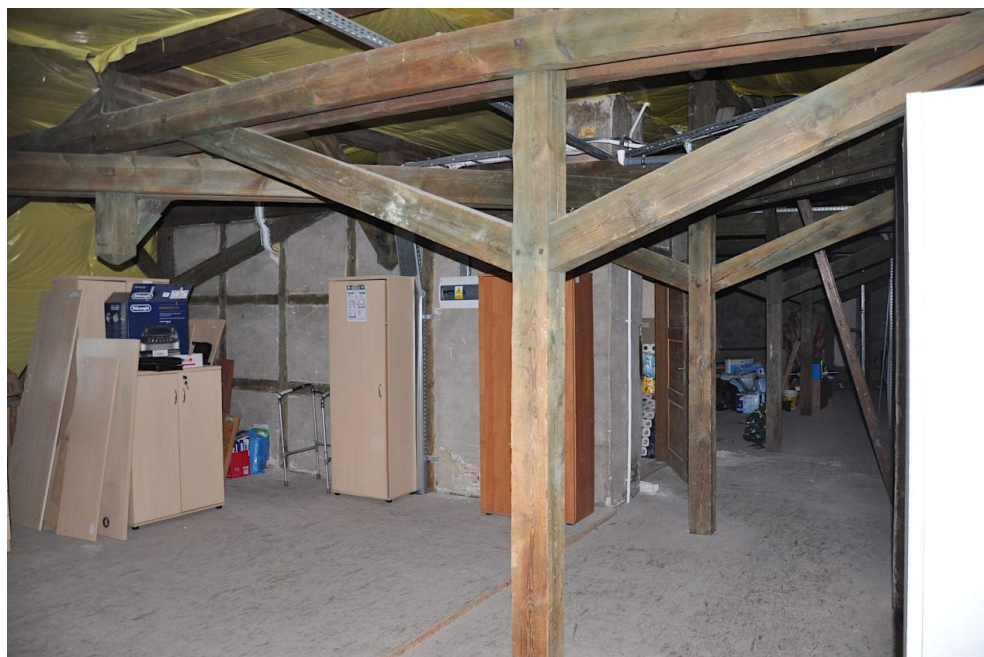
79. Strych, oryginalna więźba dachowa oraz szkieletowe ścianki działowe.

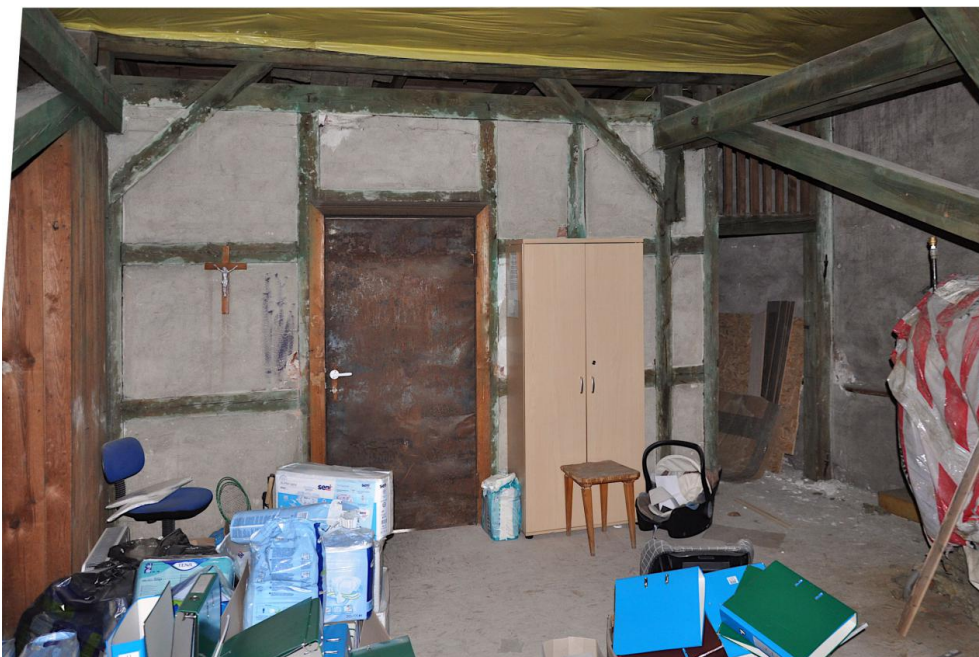
80. Strych, oryginalna więźba dachowa oraz szkieletowe ścianki działowe.
